DOCUMENTO	DICHIARAZIONE DI IDONEITÀ STATICA DI OPERE ESISTENTI: SOPPALCO ESISTENTE NELL'UNITÀ IMMOBILIARE AL PIANO PRIMO DI VIA DEI TASCA 1, A SERIATE IDENTIFICATA AL FG 2 PARTICELLA 64 SUB 4				
FILE	VIA DEI TASCA 1 - VALUTAZIONE DELLA SICUREZZA_00.DOCX				
0	16/10/2025	Relazione da allegare alla pratica di sanatoria	NP	EP	EP
rev.	data	descrizione	redatto	verificato	firmato

La presente relazione ha lo scopo di verificare lo stato e l'idoneità statica di un soppalco nell'unità immobiliare al piano primo di via dei Tasca n° 1, 24068 - Seriate (BG), identificata al catasto fabbricati al FG 2 Particella 64 Sub 4.

RELAZIONE TECNICA DESCRITTIVA

**Abitazione
Seriata (BG) – Via dei Tasca n. 1
Foglio 2, particella 64, sub. 4**

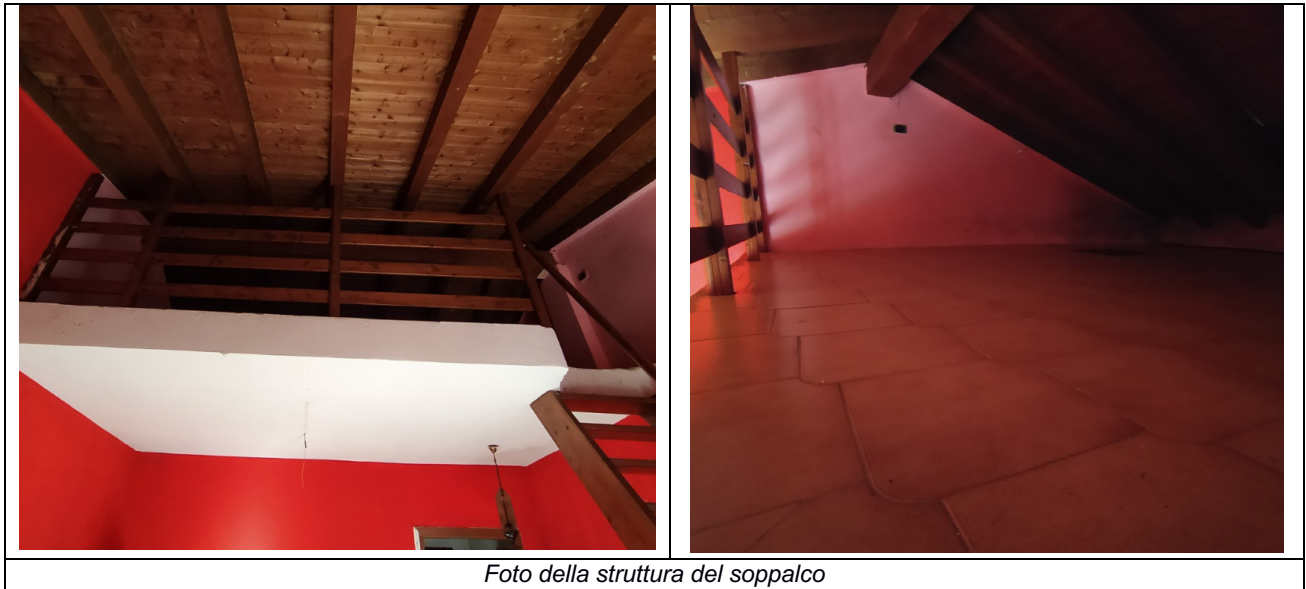
L'impalcato è in latero-cemento con una superficie di 4.45 x 3.95 m ed è destinato a ambiente senza permanenza di persone.

Inoltre, si rileva uno spessore totale di 34 cm: il solo impalcato strutturale, al netto delle finiture, può essere stimato in almeno 24-25 cm.

Durante il sopralluogo, inoltre, non sono state riscontrate fessurazioni o lesioni all'intradosso dell'impalcato, segno che la struttura si presenta in buono stato di conservazione e non evidenzia criticità.

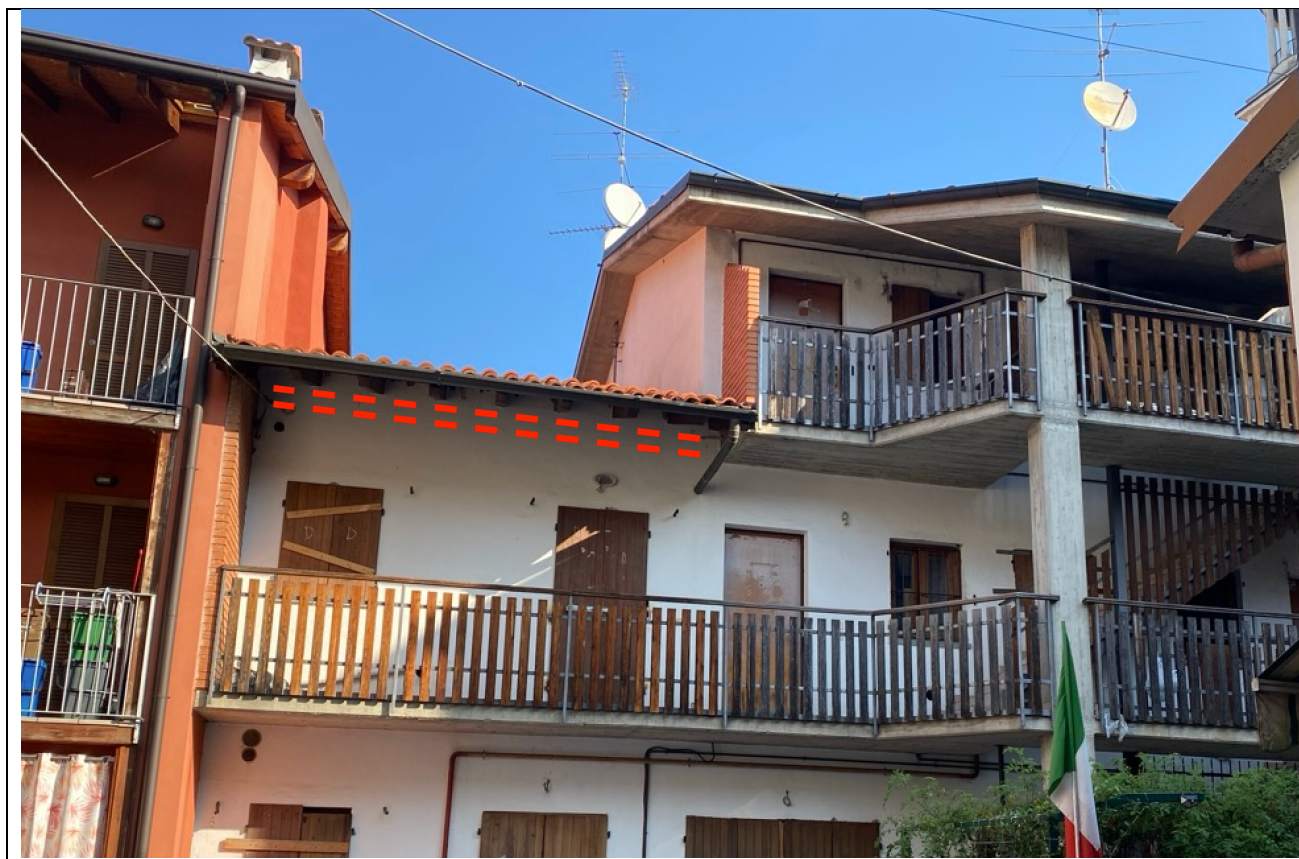
Dall'immagine sottostante raffigurante il prospetto principale si evince inoltre che il soppalco costituisce di fatto un completamento dell'intero impalcato del fabbricato, ricostruito in latero-cemento nel 1995.
