ESECUZIONE IMMOBILIARE N. 188/2023

Perizia C.T.U.

- Immobile sito in Santa Teresa di Riva via Savoca n.28 e censito in catasto al Foglio 12 Particella 310 Sub. 2

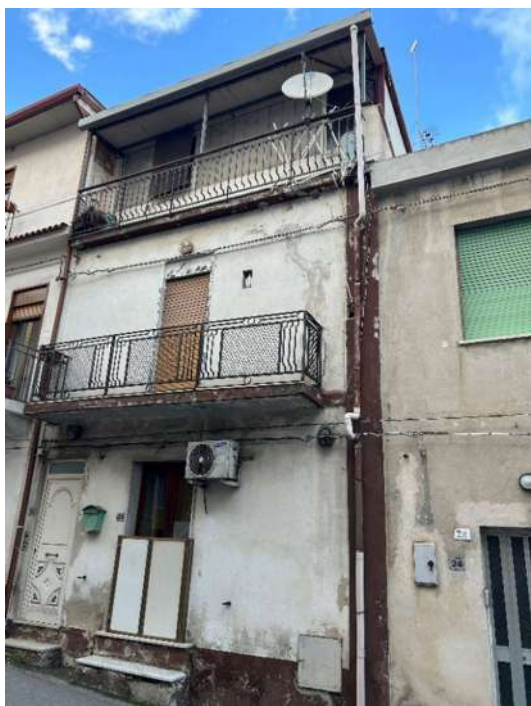
Il piano terra risulta in altra ditta, mentre il primo e il secondo a cui si accede da una scala interna (posta a sinistra guardando la foto), con accesso su strada è di proprietà dei debitori.

Figura 1 - Prospetto con accesso a piano superiore

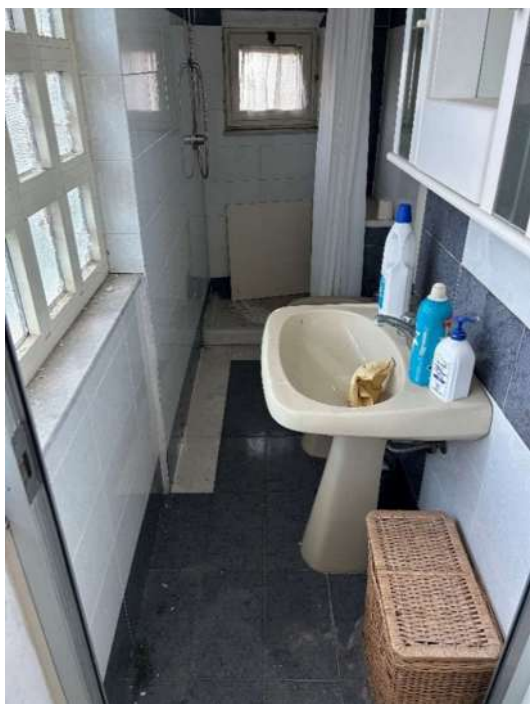
Figura 3 - Balcone chiuso in cui è stato ricavato il bagno

Inoltre a piano primo in corrispondenza del bow window risulta essere stato spostato il bagno.

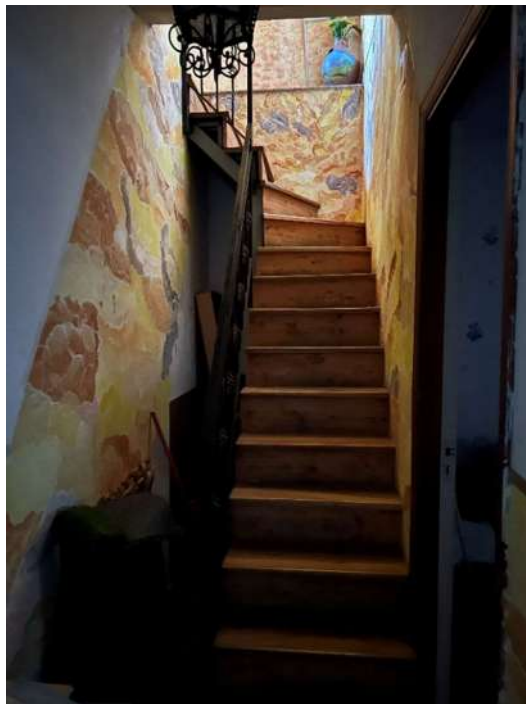
Al piano superiore si accede mediante una scala in acciaio rivestita in legno collocata nel disimpegno.

Figura 4 - Scala interna di accesso al piano secondo

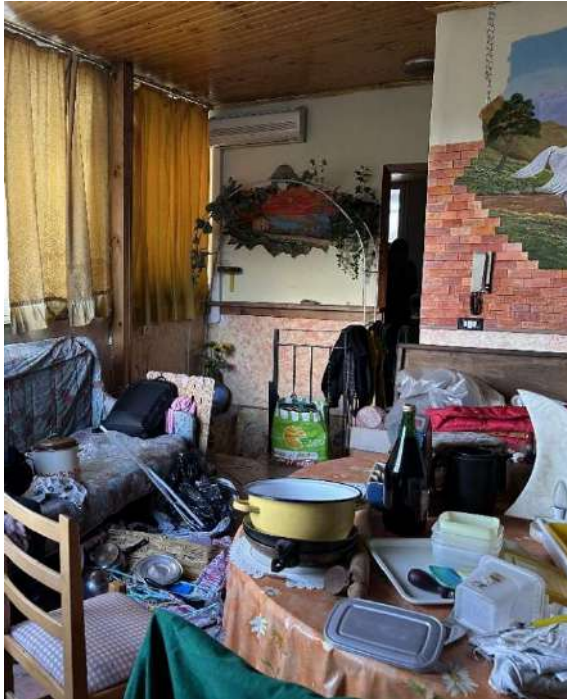
Figura 5 -Soggiorno posto al piano secondo

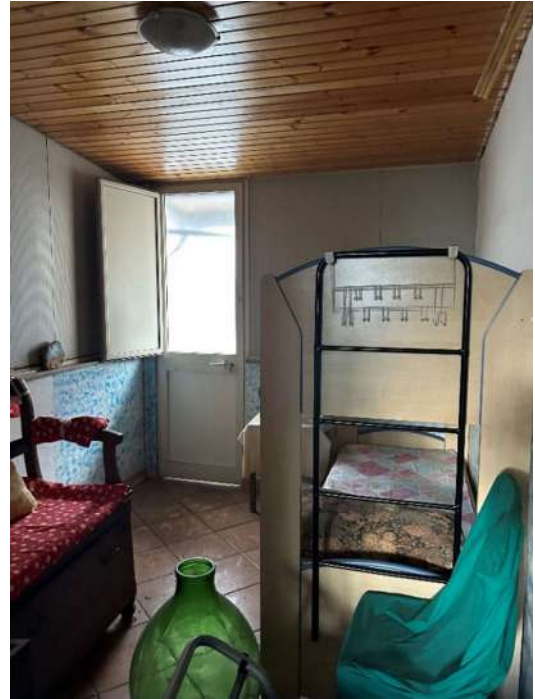
Figura 6 - Camera al piano secondo

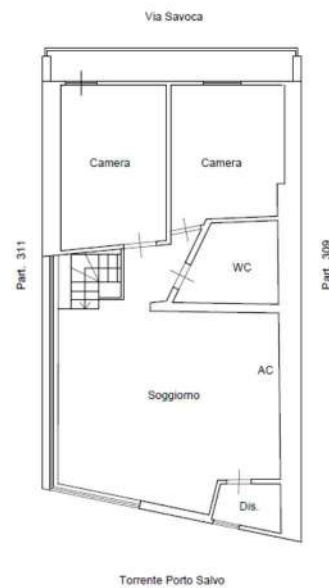
Figura 7 - Planimetria Stato di fatto

PIANO PRIMO
H= 2.90m

PIANO SECONDO
H= 2.80m
