TRIBUNALE DI MODENA
CONSULENZA TECNICA DI UFFICIO

nella procedura esecutiva immobiliare n. 174/2023 a carico di [REDACTED]
[REDACTED]

In data 20/02/2025 il Giudice Dott. Umberto Ausiello veniva sostituito con il Giudice
Dott.ssa Giulia Lucchi che con il verbale del 05/02/2026 incaricava l'esperto stimatore ,
sotto il vincolo del giuramento già prestato, a verificare l'attualità della stima, a suo tempo
compiuta, con riguardo ai beni costituenti rispettivamente il **Lotto 1 e il lotto 8:**

[REDACTED] risultano pignorati i beni immobili di piena proprietà in comunione legale dei
beni pro indiviso ciascuno di seguito descritti e periziati, situati all'interno di un fabbricato ad
uso civile abitazione , ufficio e magazzino sito nel Comune di Carpi (MO) Via Carracci n. 7-

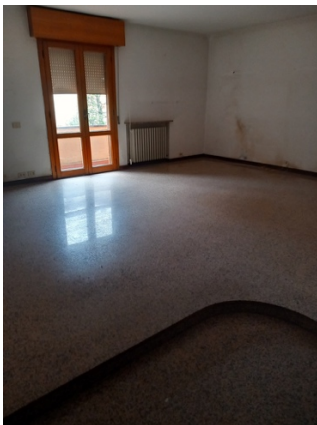
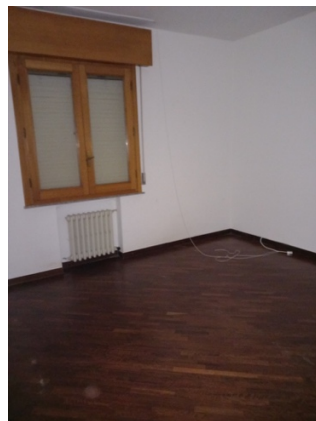
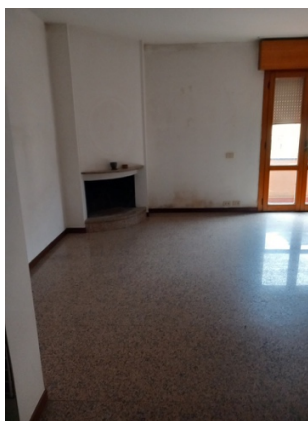
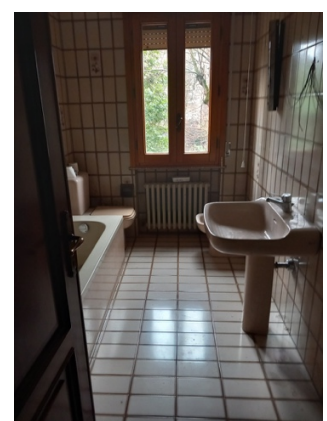
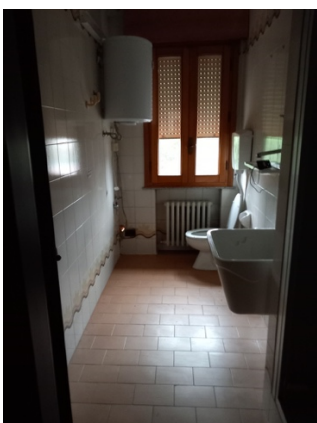
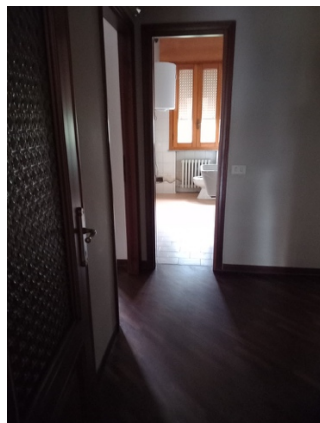
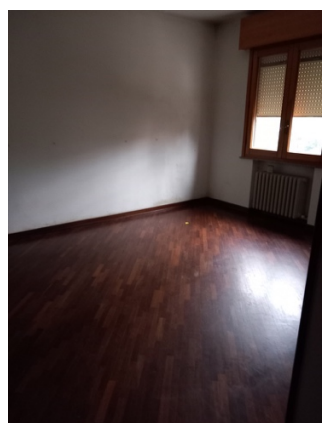
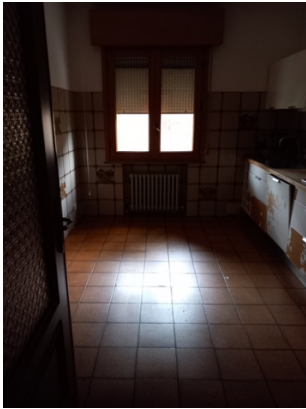
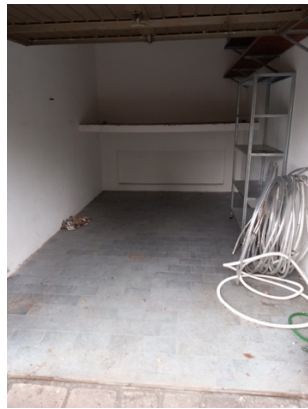
L'appartamento ad uso abitazione di tipo civile è composto da: ingresso-soggiorno, cucina, due camere, disimpegno, due bagni, un ripostiglio, un balcone, altezza interna $h = 2,80$ mt.

All'interno dell'appartamento le pareti e i soffitti sono intonacati e tinteggiati , con rivestimento in piastrelle di ceramica nel bagno e cucina, la pavimentazione interna è in granito nella zona giorno e ceramica in cucina, legno nella zona notte, , le porte interne sono in legno.

I serramenti esterni sono costituiti da tapparelle in PVC e finestre con telai in legno, porta di ingresso in legno con serratura di sicurezza.

All'esterno nel balcone, la pavimentazione è in ceramica .

L'abitazione è dotata di impianto elettrico , idrosanitario con scaldabagno elettrico, riscaldamento con termosifoni a parete, video citofono, impianto di raffrescamento, con un ventilconvettore nel disimpegno notte e una macchina esterna posizionata sul muro esterno lato Est, l'impianto di riscaldamento è centralizzato con caldaia a gas metano posizionata al piano terra nel locale centrale termica..

Si trova a piano Terra , la pavimentazione è in ceramica, le pareti interne e il soffitto sono intonacate e tinteggiate ed è dotato di un portone basculante in lamiera, l'altezza interna è $H = 2,95$ mt dotata di impianto elettrico con un punto luce.

E' stato realizzato un ripiano in laterocemento, non abitabile, di dimensioni ridotte usato come deposito attrezzi, la cui superficie non viene computata.

Alla data del sopralluogo i beni si trovano in buono stato di manutenzione e conservazione.

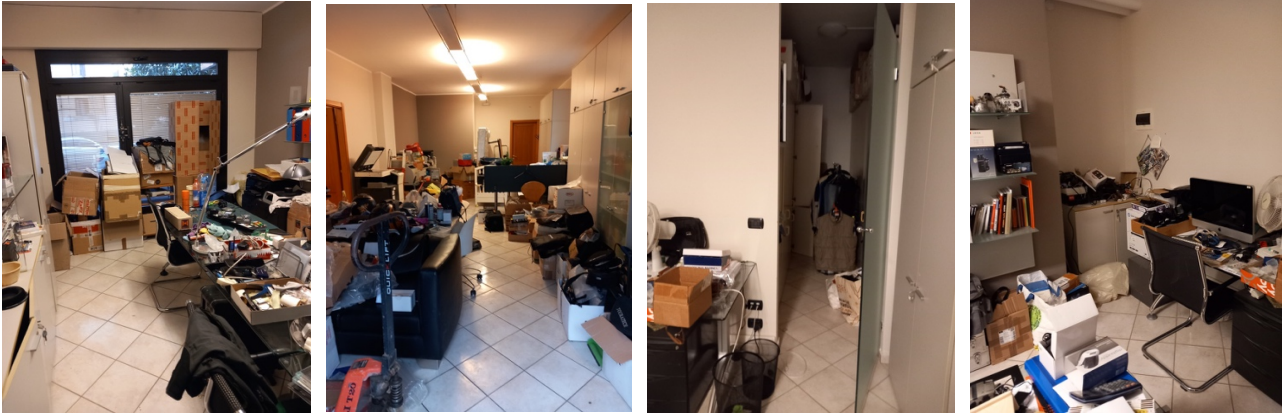
Il bene in esame si trova a piano terra si accede direttamente dall'area cortiliva condominiale ed è composto da :un ufficio e un magazzino con antibagno e bagno, altezza interna H = 2,95 mt

Esternamente il tamponamento fronte strada è in muratura rivestita con listelli di laterizio, con struttura portante in calcestruzzo armato , la copertura è a falde inclinate con tegole di laterizio . All'interno dell'ufficio e il magazzino le pareti e i soffitti sono intonacati e tinteggiati.

La pavimentazione interna è in ceramica

I serramenti esterni sono in alluminio colore scuro costituiti da due vetrine e due porte d'ingresso.

Il bene è dotata di impianto elettrico e riscaldamento con ventilconvettore a parete, l'impianto di riscaldamento è centralizzato con caldaia a gas metano posizionata al piano terra nel locale centrale termica.

Alla data del sopraluogo i beni si trovano in buono stato di manutenzione e conservazione.
