TRIBUNALE DI PALERMO
SEZIONE VI CIVILE - ESECUZIONI IMMOBILIARI

Esecuzione Immobiliare R.G.Es. 291/2024

PERIZIA DI STIMA IMMOBILIARE
LOTTO UNICO

Piena proprietà dell'appartamento per civile abitazione sito in Palermo, via Mammana n. 262, edificio A, piano quarto, scala E, interno 10, censito al Catasto Fabbricati al foglio 40, particella 1984 sub 26, cat. A/2

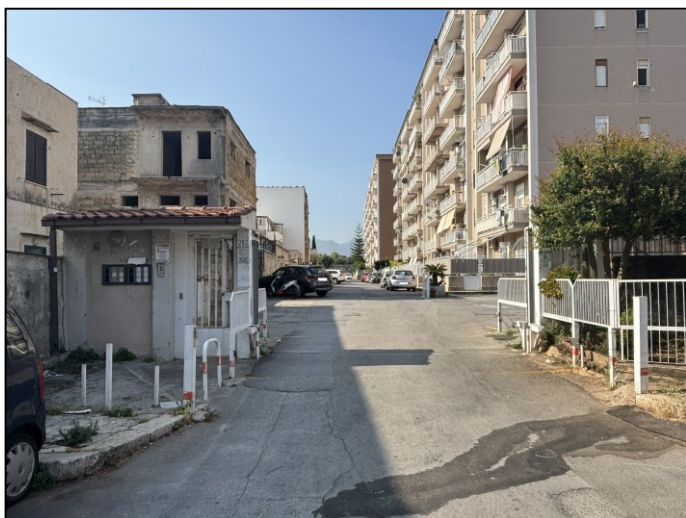
Al complesso edilizio si accede dalla corte comune che si sviluppa perimetralmente ai fabbricati residenziali tramite un cancello carraio in ferro verniciato con apertura automatizzata corredato di cancello pedonale e contraddistinto dal numero civico 262 di via Mammana (foto 1-2-3 in

Foto 2 – Cancellone d'ingresso civico 262

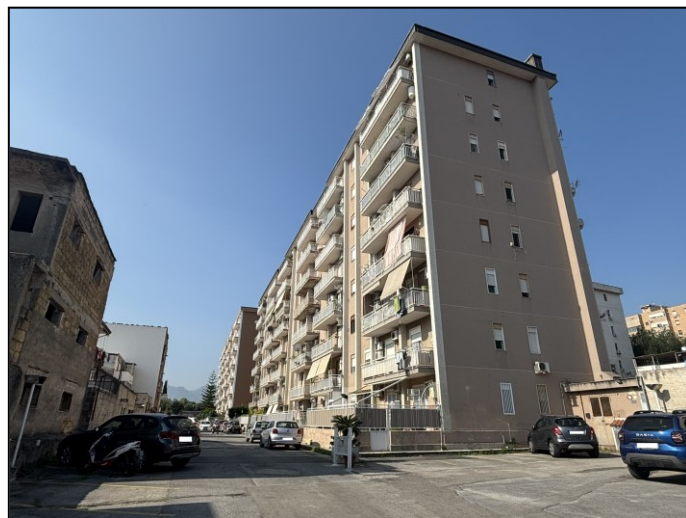
Il corpo di fabbrica di cui fa parte l'appartamento pignorato (edificio A), servito verticalmente da tre corpi scala corredati di ascensori denominati D, E ed F, è composto da piano rialzato e sette piani elevati, è realizzato con struttura intelaiata in calcestruzzo armato e solai latero-cementizi, ha copertura piana e presenta caratteristiche costruttive nella norma in relazione alla tipologia edilizia e all'epoca di edificazione (foto 4-5-6). I prospetti dell'edificio, scanditi da lesene, sono rifiniti con intonaco plastico ad effetto striato e mostrano nel complesso uno stato conservativo e manutentivo discreto. Si rileva la presenza di alcuni degradi a carico dei balconi – uno dei quali corrisponde al balcone del cespite pignorato sito sul lato est – per i quali tuttavia sono stati eseguiti interventi di messa in sicurezza e risanamento delle strutture ammalorate (foto 7-8). I parapetti dei balconi sono costituiti da ringhiere in ferro verniciato e le finiture esterne risultano di normale livello qualitativo.

Foto 4 – Vista dell'edificio A dalla corte

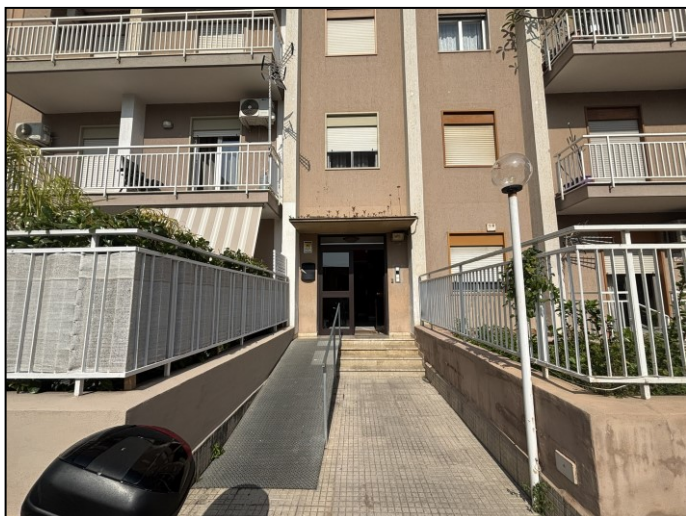
L'immobile staggito insiste presso la porzione di fabbricato servita dalla scala E (posta al centro guardando il prospetto), avente due ingressi dalla corte comune, dei quali quello principale ubicato sul fronte est (foto 9) e quello secondario sito sul fronte ovest (foto 10). I portoni d'ingresso recano serramenti in alluminio verniciato e vetri, l'androne ha pavimenti in marmo e pareti finite con pannelli lignei, la scala condominiale presenta rampe rivestite da lastre di marmo e delimitate da ringhiere in ferro verniciato. Lo stabile, sprovvisto di servizio di portineria, è dotato di impianti videocitofonico e di videosorveglianza e presenta parti comuni interne

Foto 9 – Portone scala E

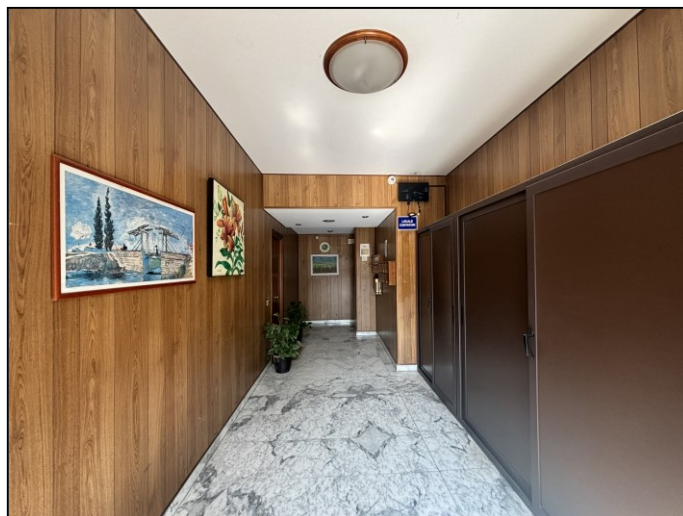
complessivamente connotate da buone condizioni d'uso e di manutenzione (foto 11-12-13-14).

Foto 11 – Androne scala E

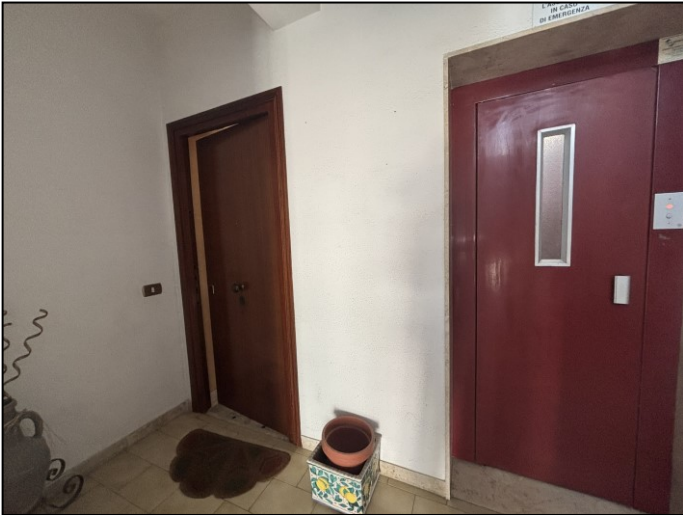
Accessi – All'unità abitativa si accede dal ballatoio comune del piano quarto dell'edificio, porta a sinistra salendo la scala condominiale, interno 10 (foto 15-16).

Foto 15 – Porta d'ingresso (int. 10)

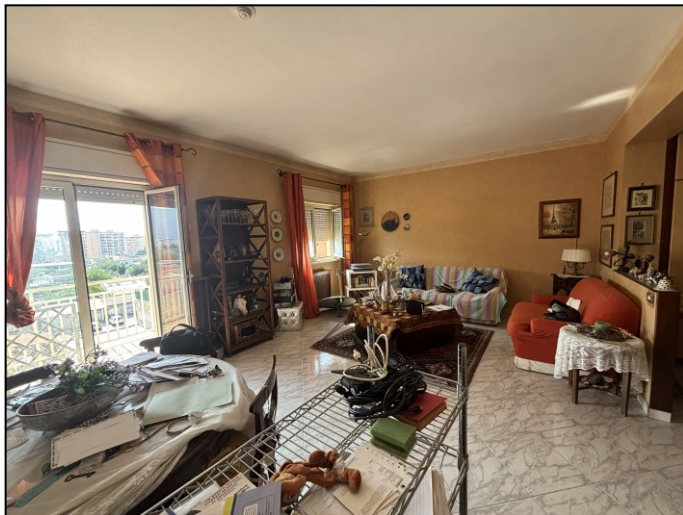
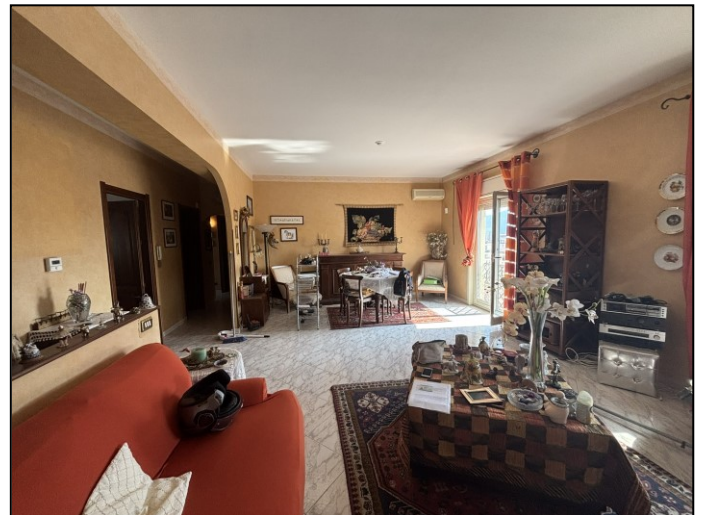
Foto 23 – Soggiorno

Foto 24 – Soggiorno

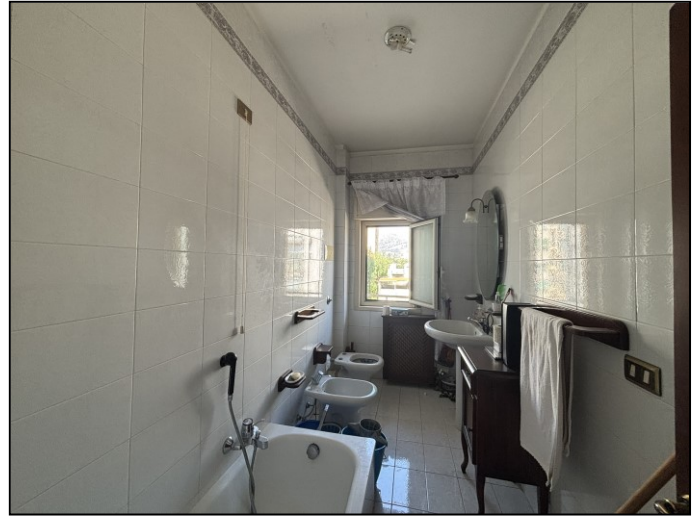
Foto 32 – WC bagno

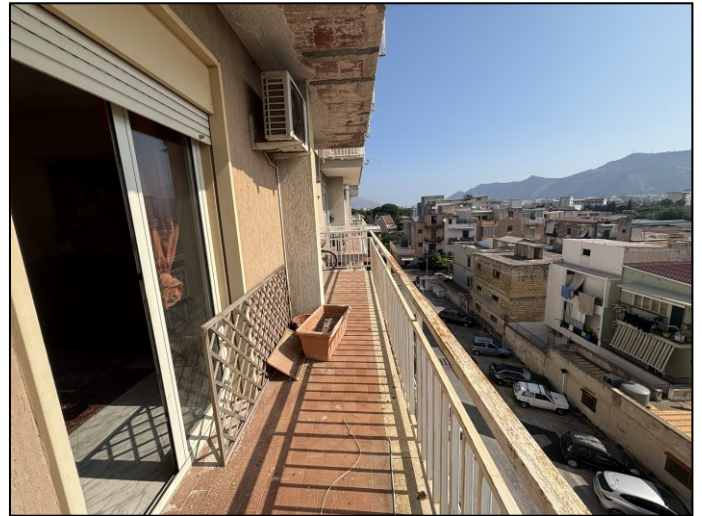
Stato di manutenzione – L'unità immobiliare in oggetto è connotata nel complesso da discrete condizioni d'uso e di manutenzione e da finiture di normale livello qualitativo. Si segnala, oltre a quanto già riferito in ordine agli ammaloramenti a carico del balcone lato est, la presenza di alcuni degradi come di seguito indicati:

- rottura e parziale distacco delle copertine di marmo del balcone sito sul lato est (foto 47-48);
- degradi a carico del sottobalcone del piano soprastante al balcone lato ovest e di alcuni elementi strutturali della veranda (foto 44-45-49);
- ammaloramenti sui soffitti di una delle camere e dei servizi igienici (foto 50-51-52-53).

Foto 41 – Balcone lato est

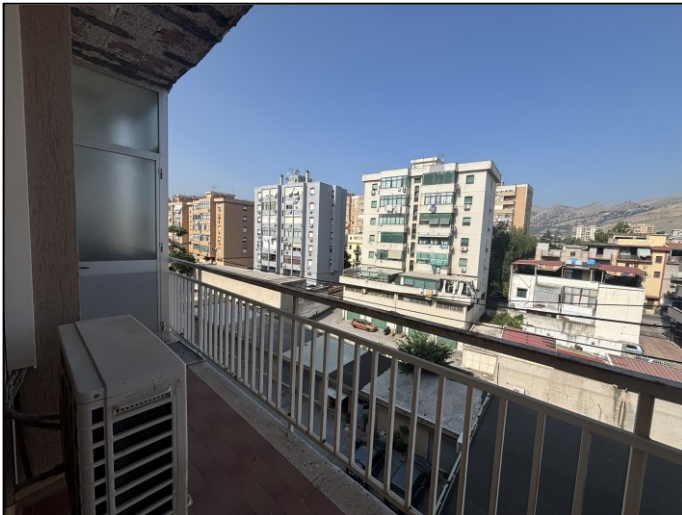
Foto 43 – Balcone lato ovest

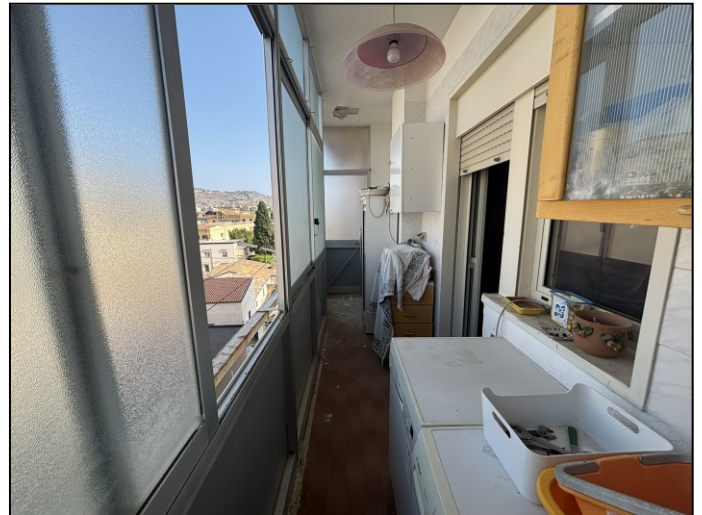
Foto 45 – Veranda lato ovest
