TRIBUNALE ORDINARIO - LECCO

ESPROPRIAZIONI IMMOBILIARI

CONSULENZA ESTIMATIVA GIUDIZIARIA

A negozio a VALMADRERA VIA ROMA 26, della superficie commerciale di **223,00** mq per la quota di 1/1 di piena proprietà (*** DATO OSCURATO ***)L'unità immobiliare oggetto di valutazione è posta al piano Terreno e interrato, ha un'altezza interna di che varia tra 2,70 e 2,85 circa. Identificazione catastale:

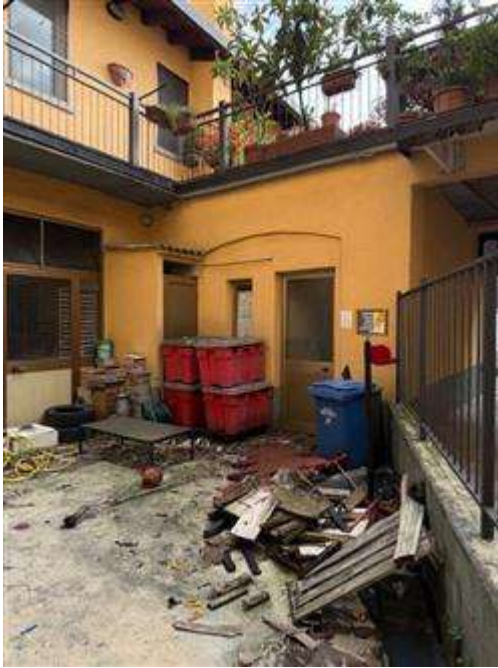
cortile esterno e ripostiglio con caldaia/boiler

pavimentazione esterna: realizzata in calcestruzzo. Trattasi del cortile interno la cui superficie attualmente è sporca/macchiata e coperta da detriti, materiali ed oggetti vari abbandonati

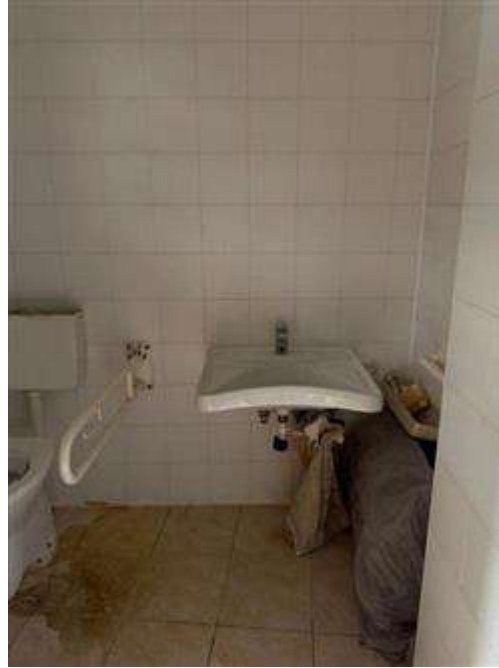
bagno disabili

infissi interni: E' presente una porta scorrevole in corrispondenza del bagno per disabili, mentre il wc con turca risulta senza porta

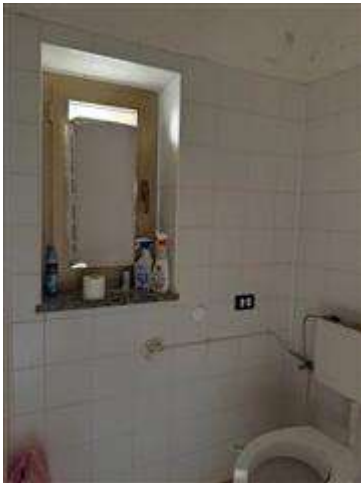
bagno disabili

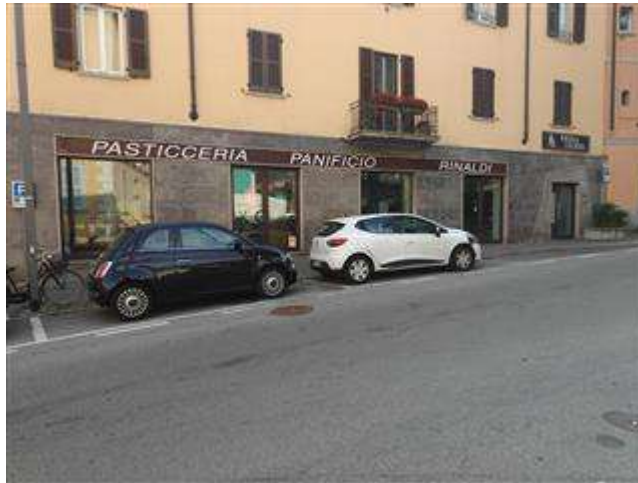
vista esterno

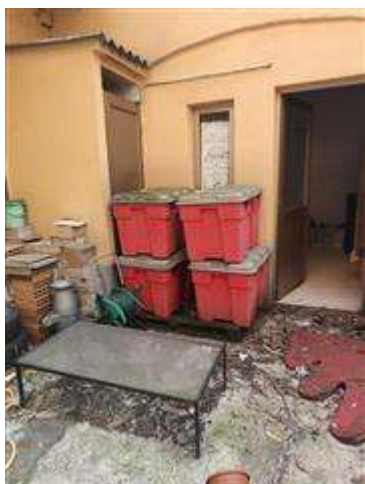
ripostiglio locale caldaia/boiler

termico: con alimentazione in pompa di calore i diffusori sono in canalizzato, con bocchette a soffitto, nel negozio (macchina esterna su parete affacciata verso il cortile). Impianto riscaldamento e raffrescamento solo nella parte del negozio. conformità: da verificare il funzionamento e la conformità. Attualmente impianto non funzionante per fornitura interrotta. Sono presenti solo gli attacchi per caloriferi a parete in corrispondenza della zona bagni. la caldaia è posizionata nel locale ripostiglio posto nel cortile. Non è stato possibile accedervi e il perito non è a conoscenza se sia a gas o tramite boiler. la proprietà non è stata in grado di fornire delucidazioni.

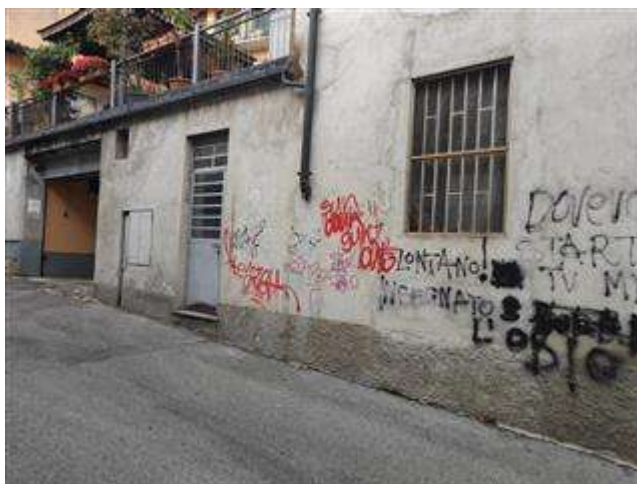
Ingresso da Via San Giuseppe

infissi esterni: ante a battente realizzati in alluminio/vetro e ferro/vetro. Serramenti aperture affacciate verso il cortile interno e accesso da Via S. Giuseppe

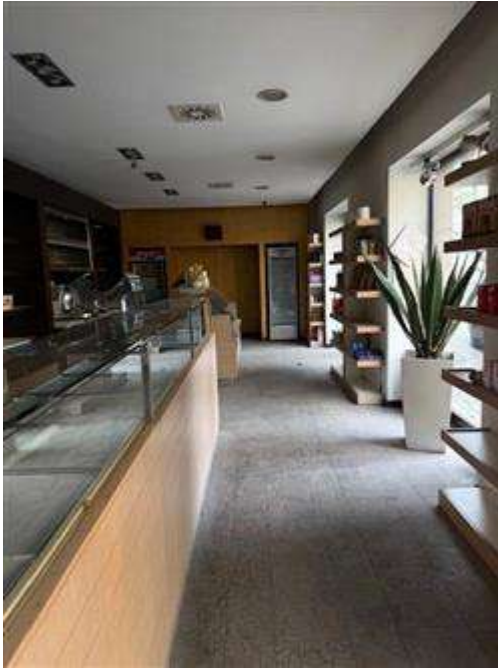
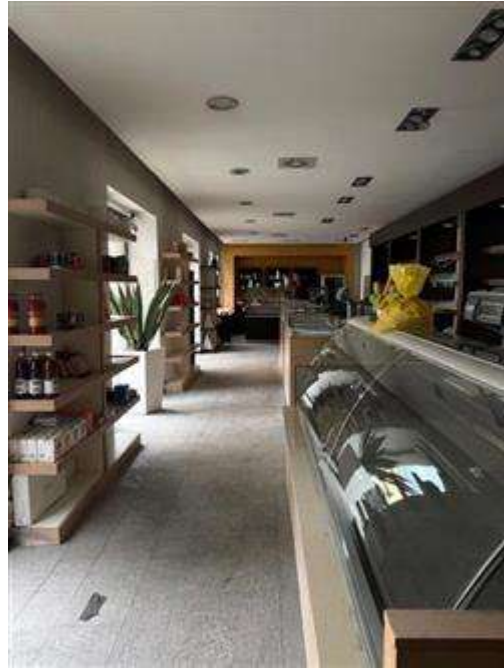
infissi esterni: n.2 ampie vetrine fisse e n.2 con apertura a battente sul fronte principale da cui avviene l'accesso realizzati in Alluminio verniciato

vista interna negozio

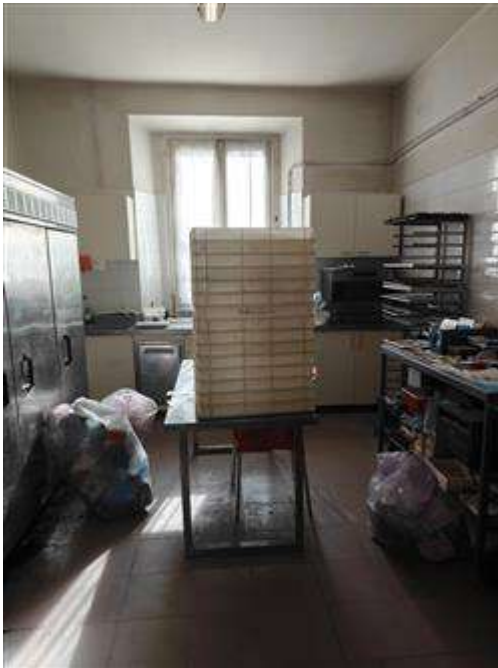
retro negozio

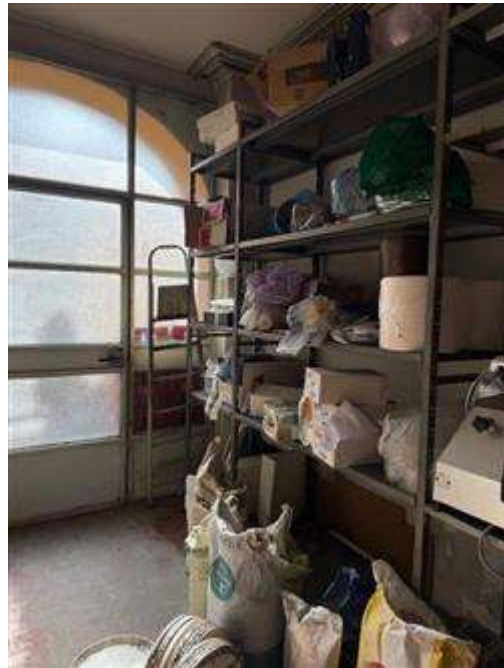
deposito negozio

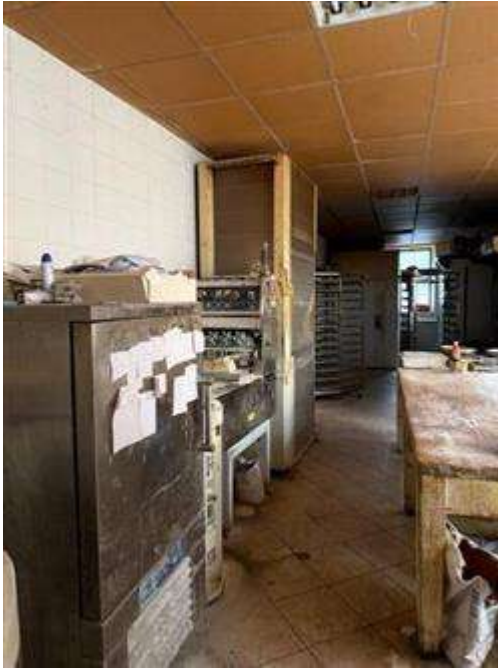
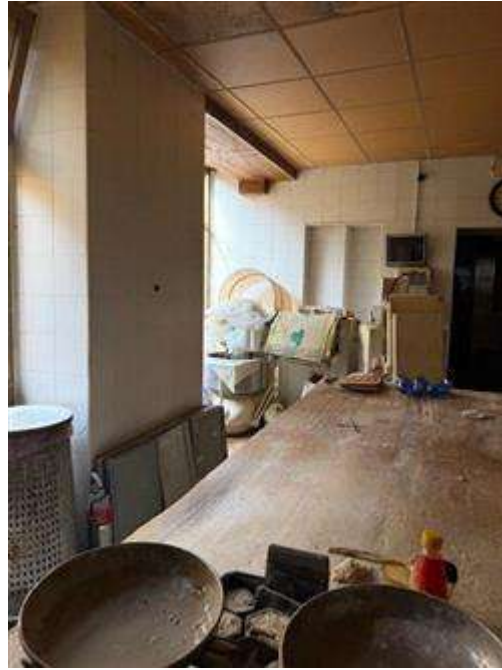
laboratorio
