LOTTO UNICO

- 1) Ubicazione del bene: Casalbuttano (CR) – piazza Garibaldi 3 (catastalmente via Sonzognò 3)
- 2) Dati catastali e tipologia beni: appartamento foglio 12, mapp. 313, sub. 5, cat. A/2 vani 8,5. P1 e P2
- 3) Dichiarazione corrispondenza dati catastali indicati in atto di pignoramento con dati catastali identificazione catastale: conforme
- 4) Diritto oggetto di espropriazione: piena proprietà 1/1
- 5) Stato di Possesso: Occupato dal debitore
- 6) Presenza di rifiuti: NO
- 7) Diritti di Terzi: NO
- 8) Regolarità Catastale: SI
- 9) Regolarità Urbanistica: SI
- 10) Regolarità Edilizia: SI
- 11) Opere abusive: NO
- 12) Censi/livelli/usi civici: NO
- 13) Spese condominiali: NO
- 14) Valore di Mercato: € 61.000 - €/mq 333,95
- 15) Valore in Vendita Forzata: € 55.000 €/mq 301,11
- 16) Quote indivise: n.p.
- 17) APE valido fino al 28/08/2029: appartamento in classe energetica F

RELAZIONE DI STIMA

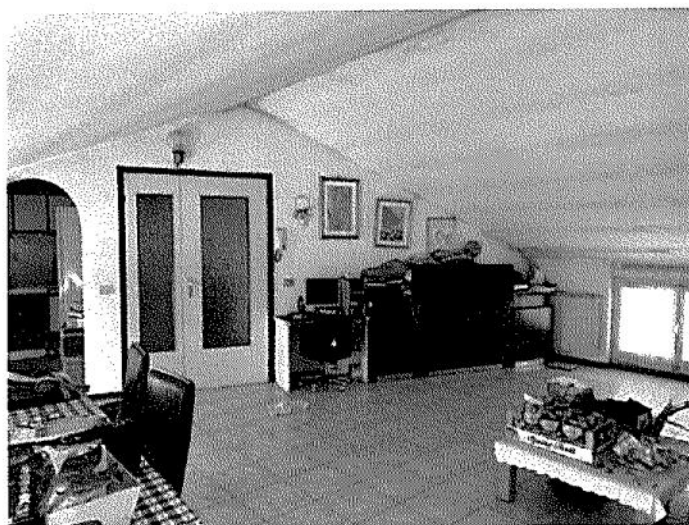
L'ingresso avviene dalla via Sonzogni n. 3 (angolo Piazza Garibaldi) attraverso portoncino pedonale che immette alla scala ad uso esclusivo dell'abitazione, che distribuisce sul piano 1 e 2.

Il piano secondo è adibito ad uso abitativo pur in assenza delle altezze regolari
