**TRIBUNALE DI PALERMO**  
**SEZIONE VI - ESECUZIONI IMMOBILIARI**

**Esecuzione Immobiliare R.G.Es. 426/2023**

**PERIZIA DI STIMA IMMOBILIARE**

APPARTAMENTO per civile abitazione sito in Palermo, Via Mulino n. 90 (loc. Boccadifalco), piano 1-2-3, in catasto al foglio 141 di Palermo, particella 267, sub 4, cat. A/3, e LOCALE BOX sito in Palermo, Via Mulino n. 88 (loc. Boccadifalco), piano terra, in catasto al foglio 141 di Palermo, particella 267, sub 1, cat. C/6.

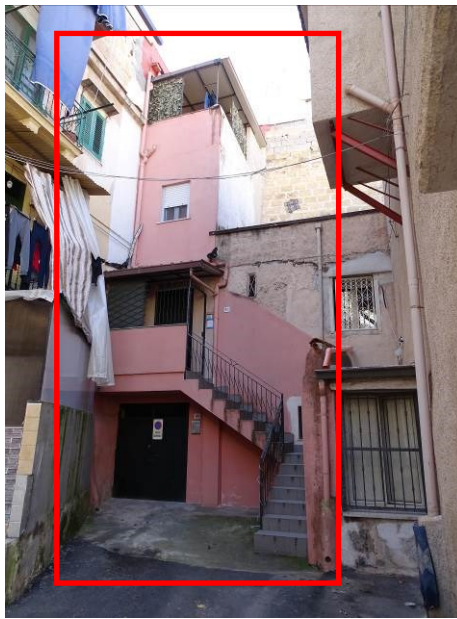
Foto n. 1  
Prospetto principale dell'edificio sulla via Mulino rifinito con pittura rosa salmone.

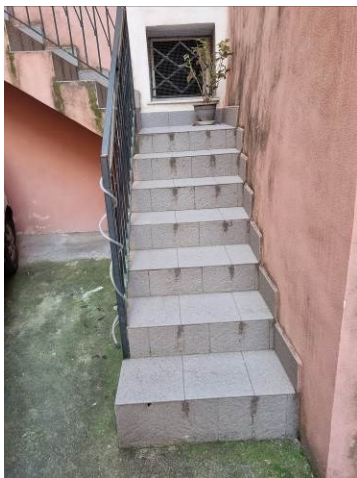
Foto n. 2  
Il corpo scala esterno.

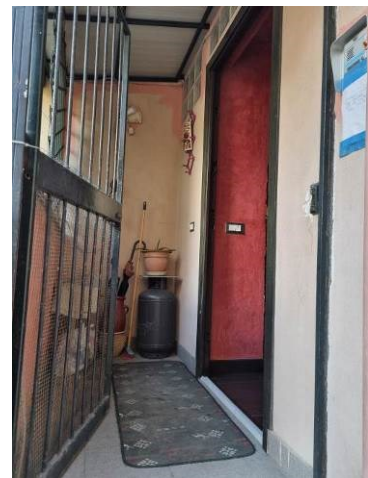
Foto n. 4  
Pianerottolo del primo piano.

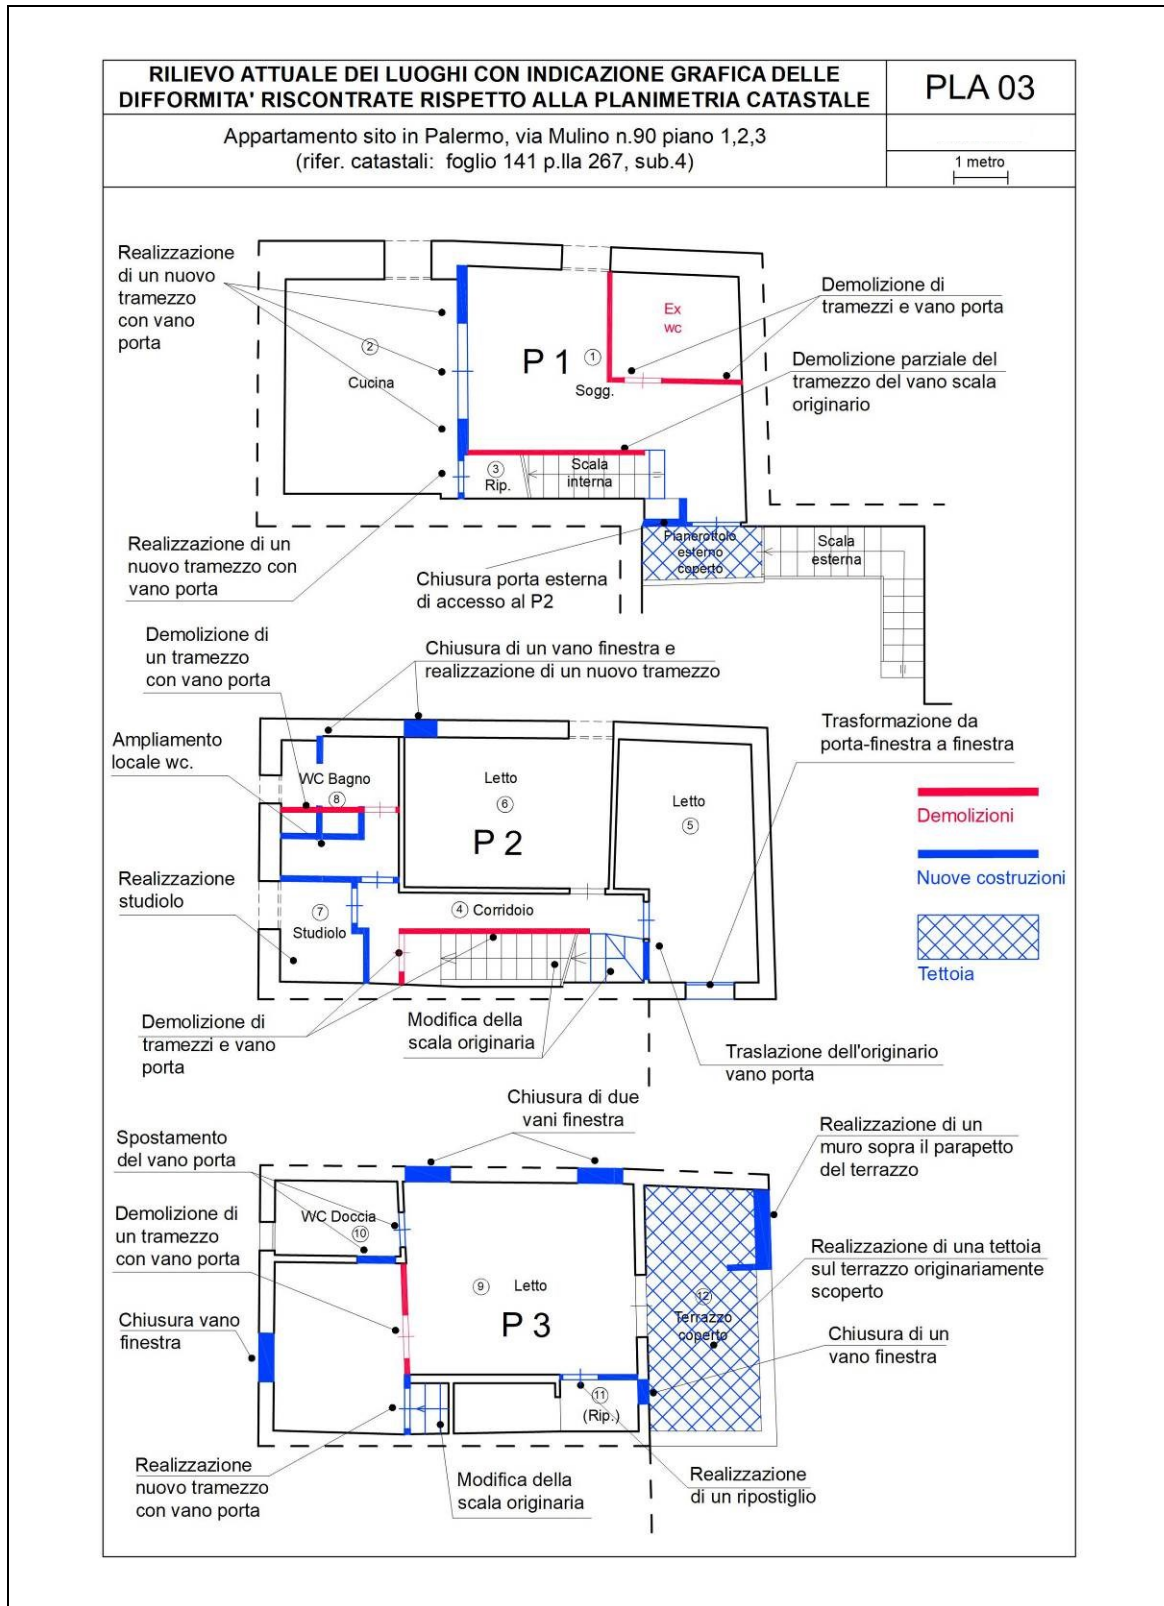
- diversa distribuzione interna (il locale wc è stato abolito; il locale cucina soggiorno è stato diviso in due locali: la cucina ed il soggiorno; creazione, nel sottoscala, di un locale ripostiglio);
- corpo scala: modifica della sagoma del corpo scala;
- una delle due porte di ingresso è stata murata.

- diversa distribuzione interna (il locale wc è stato ampliato ed è stato creato un piccolo locale adibito a studiolo);
- corpo scala: modifica della sagoma del corpo scala; sostituzione della tramezzatura che lo delimitava con una ringhiera metallica; eliminazione della porta che separava il corpo scala dal corridoio di piano;
- è stata chiusa una finestra nella camera 6;
- nella camera 5, la porta finestra è stata trasformata in finestra e la porta di accesso è stata traslata;

- diversa distribuzione interna (fusione di due vani e creazione di un ripostiglio adiacente al vano scala; creazione di un vano porta tra la camera 9 e la scala);
- corpo scala: modifica della sagoma del corpo scala;
- sono state chiuse quattro finestre (tre nella camera 9, ed una nel ripostiglio);
- realizzazione della copertura in lamiera grecata nel terrazzo;
- nel terrazzo coperto, si è realizzata una zona lavanderia mediante la costruzione di un tramezzo di separazione e l'innalzamento di una porzione del davanzale in muratura.

Rilievo attuale dei luoghi con indicazione grafica delle difformità riscontrate rispetto alla planimetria catastale (All. 19)

I costi di regolarizzazione catastale sono riassunti al capitolo “Risposta al Quesito 6.”

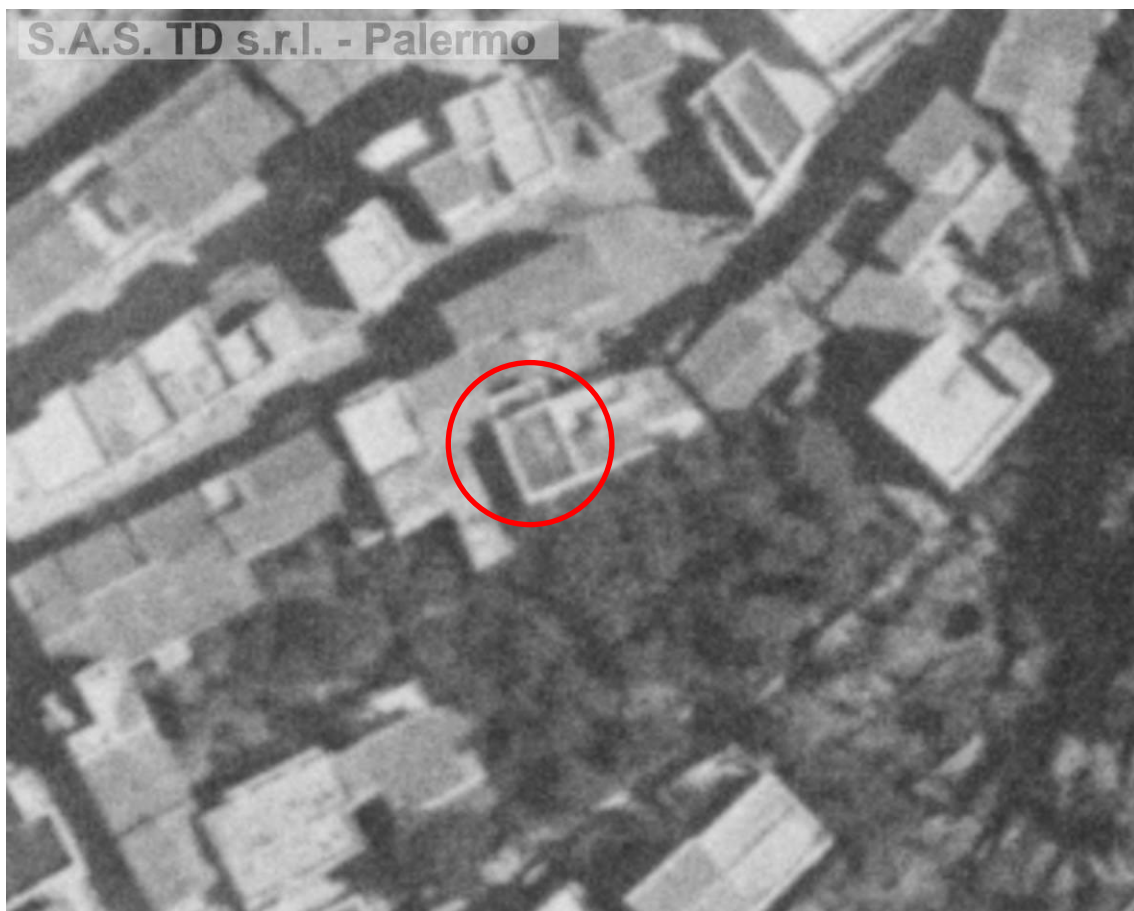
Lo scrivente si è recato presso la S.A.S. TD di Palermo per visionare le riprese aeree relative alla zona nel quale è ubicato l'edificio in cui si trova l'immobile pignorato. In particolare è stata visionata (e richiesta in copia) una foto del volo I.G.M. del 1968, dalla quale, per quanto è possibile osservare, l'edificio apparrebbe<sup>2</sup> nella conformazione attuale.

Ripresa aerea I.G.M. Pr.4975/20 - Eseguita nel Giugno del 1968 - Str. XXV - Fot. 777
