TRIBUNALE DI TEMPIO PAUSANIA

R.G. ES. IMM. n. 92/2020

## NOTA INTEGRATIVA E CHIARIMENTI ALLA RELAZIONE DI STIMA E.I. 92/2020

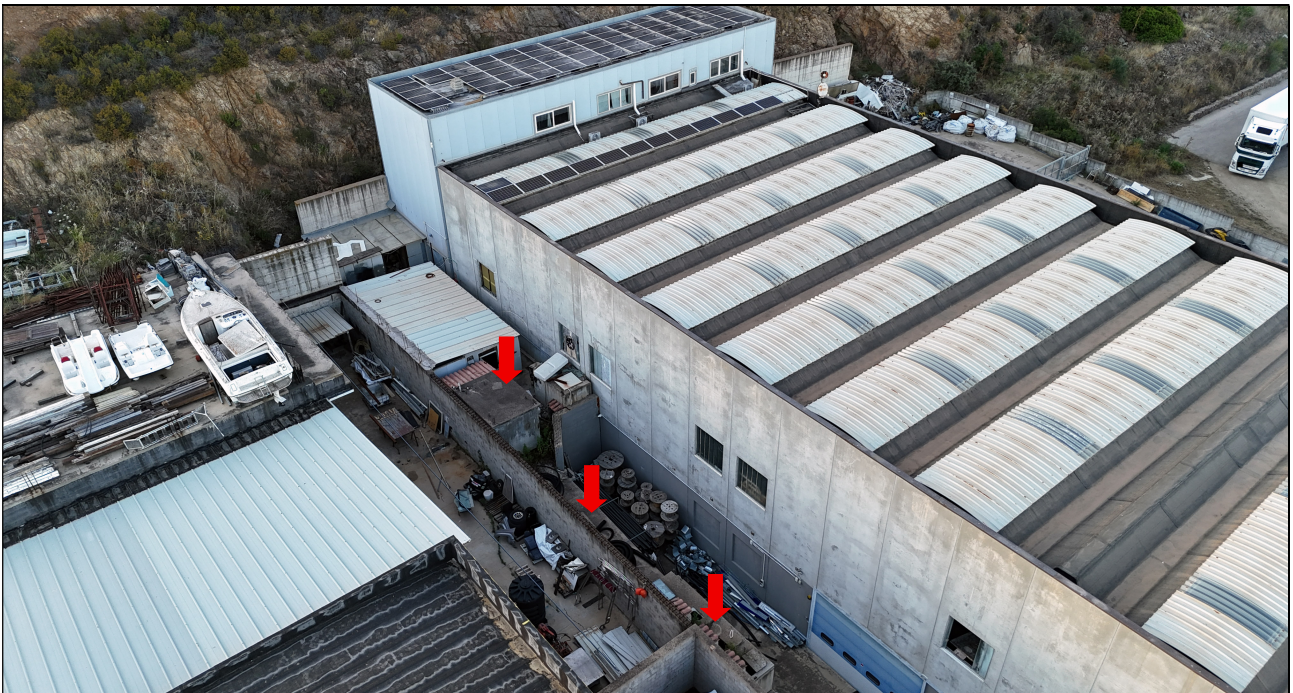
Conseguentemente, l'accesso ai locali tecnici, ai contatori e alle vasche di riserva idrica censiti al sub. 11 da parte dei titolari del diritto di servitù non può più svolgersi esclusivamente attraverso il cortile esterno, rendendosi necessario il passaggio anche all'interno dei suddetti vani.

Fig. 2 - Vista dell'area (sub. 11) interessata da contatori, vasche di riserva idrica e servizi comuni.

- Natura del passaggio: il transito all'interno dell'ultimo locale dell'unità immobiliare dovrà avere carattere strettamente occasionale ed essere consentito esclusivamente per comprovate esigenze di necessità e urgenza, quali letture periodiche dei contatori, interventi manutentivi indifferibili o riparazioni di guasti;
- Dispositivi di accesso: l'accesso potrà essere garantito mediante consegna di chiave fisica ovvero, preferibilmente, tramite installazione di dispositivo di accesso elettronico con codice. Tale ultima soluzione appare maggiormente funzionale sotto il profilo gestionale, consentendo alla proprietà di rilasciare credenziali temporanee, monitorare gli accessi ed evitare la duplicazione di chiavi fisiche.

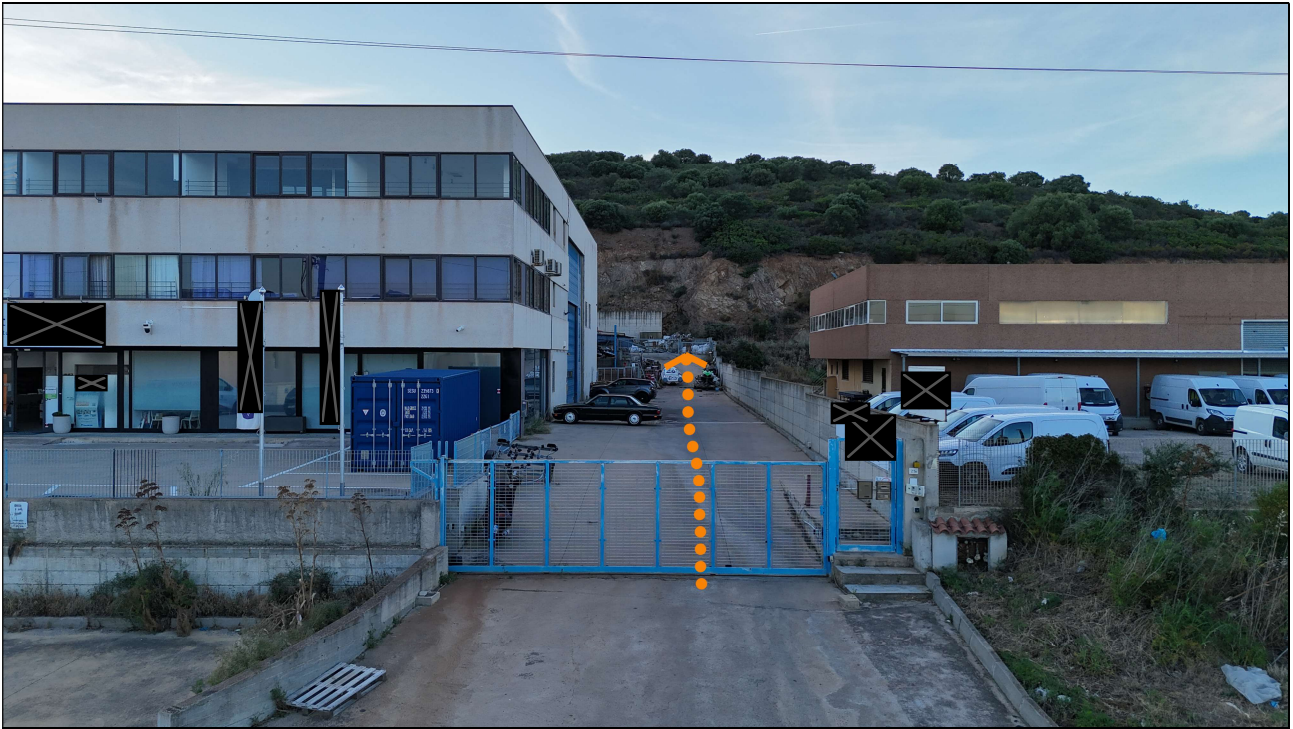
Fig. 5 – Dettaglio dell'accesso dalla pubblica viabilità fino al cancello della corte del Sub. 60 (tratteggi color arancio).

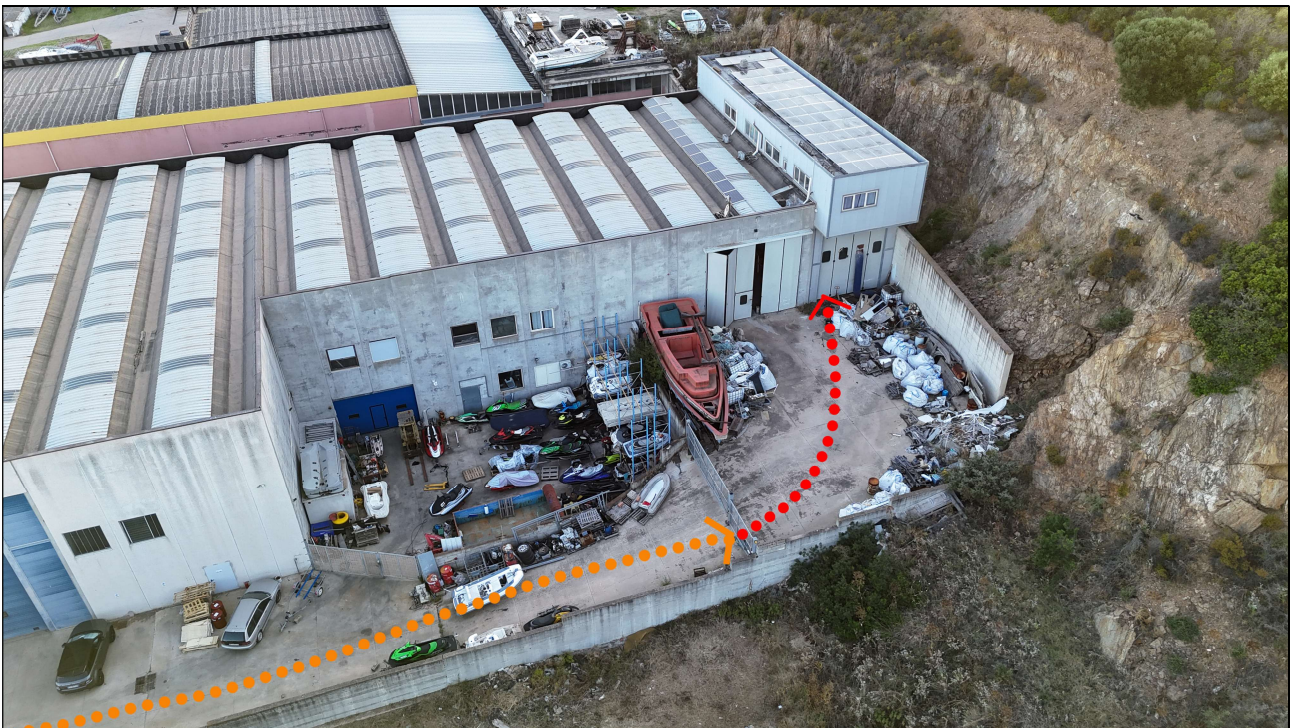
Fig. 6 – Dettaglio foto drone del percorso della servitù sulla corte del Sub. 60 fino al fabbricato (tratteggi color rosso).
