**TRIBUNALE DI VERCELLI**

**Liquidazione Giudiziale n. 31/2025**

**PRIMULA S.R.L. CON SOCIO UNICO IN LIQUIDAZIONE**

**PERIZIA STIMA BENI IMMOBILI**

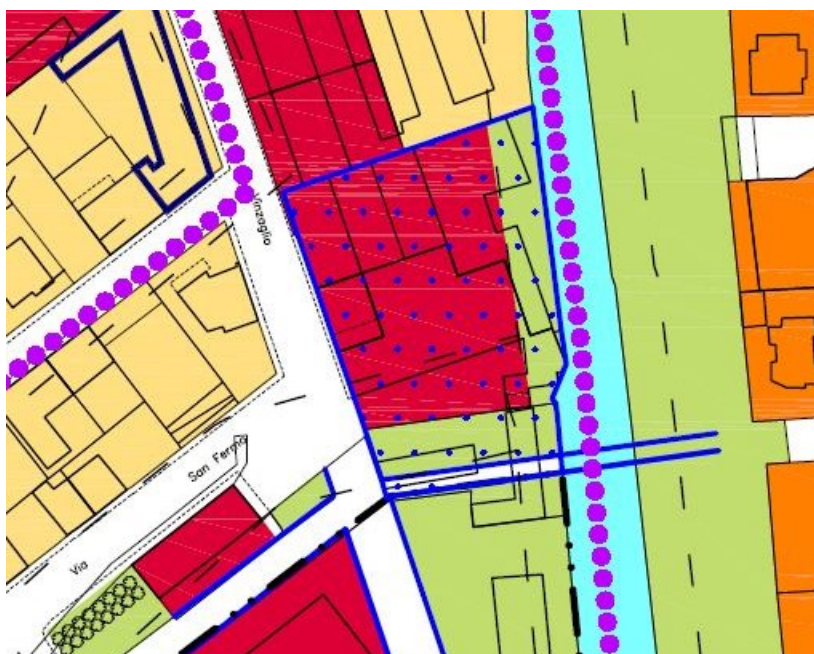
Esso ricade in area normativa di PRG denominata R1 T.U.R. Artigianale Berto (Tessuti urbani di riconversione – t.u.r.) soggetta a strumento urbanistico esecutivo di iniziativa privata, come evidenziato nella *Tav. 11 Modificazione del tessuto edilizio e urbano*.

E' data la facoltà non solo di mantenere le destinazioni d'uso in atto e/o compatibili entro il volume edificato esistente, ma anche di trasformare il tessuto esistente costruendo case su strada e/o palazzine, a fronte della cessione di area a servizi da attrezzarsi a parco, così come dettagliato nella *Tav. 8.7 - Tavole di inquadramento normativo*.
