TRIBUNALE DI CATANIA

Proc. Esecutiva Immobiliare n. 275/2016 R.G.Es.

**C.T.U.
dott. arch. Antonino Cannistrà**

- RELAZIONE DI CONSULENZA TECNICA DI UFFICIO -

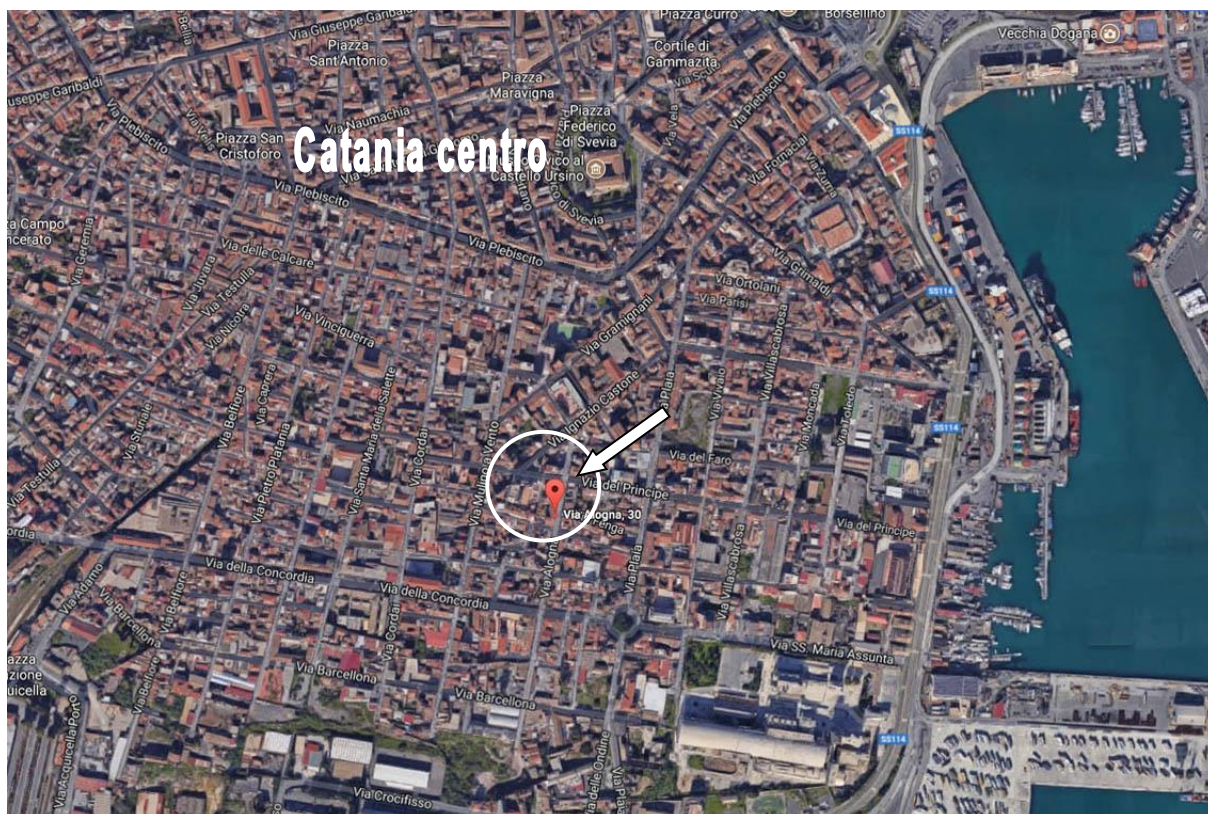
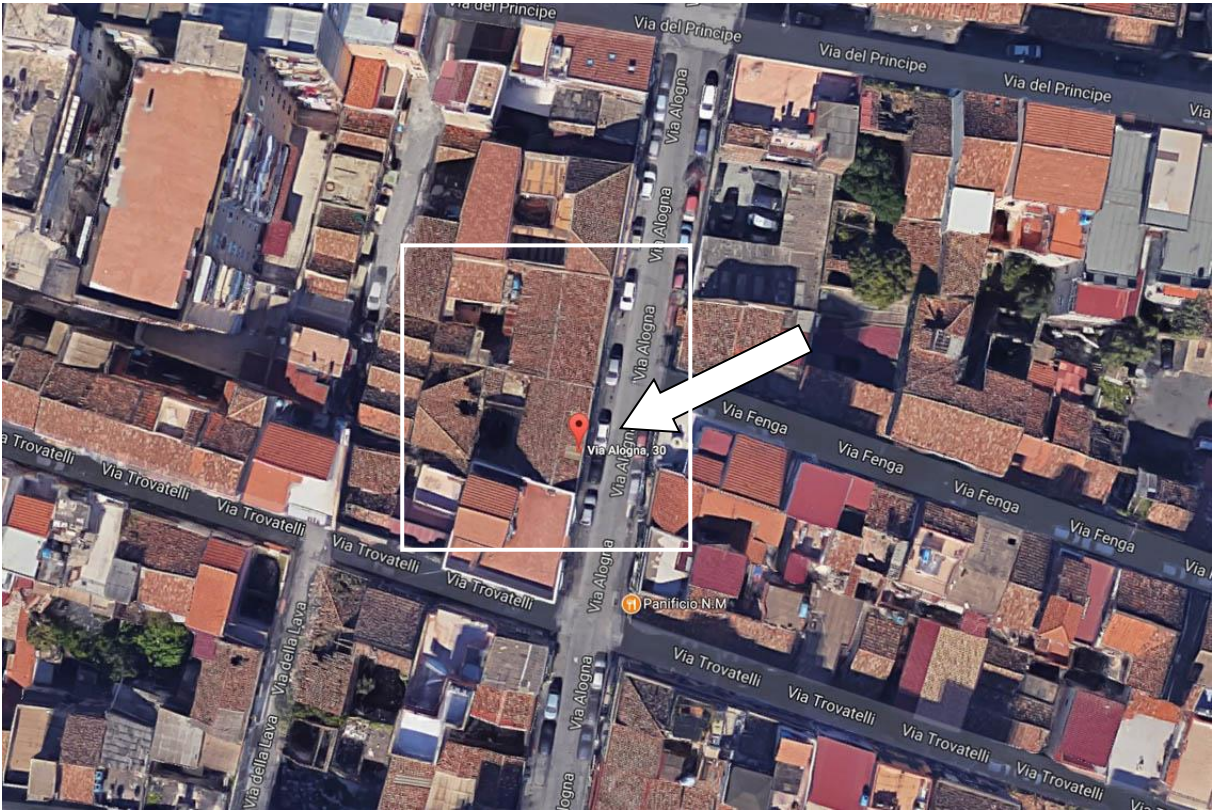
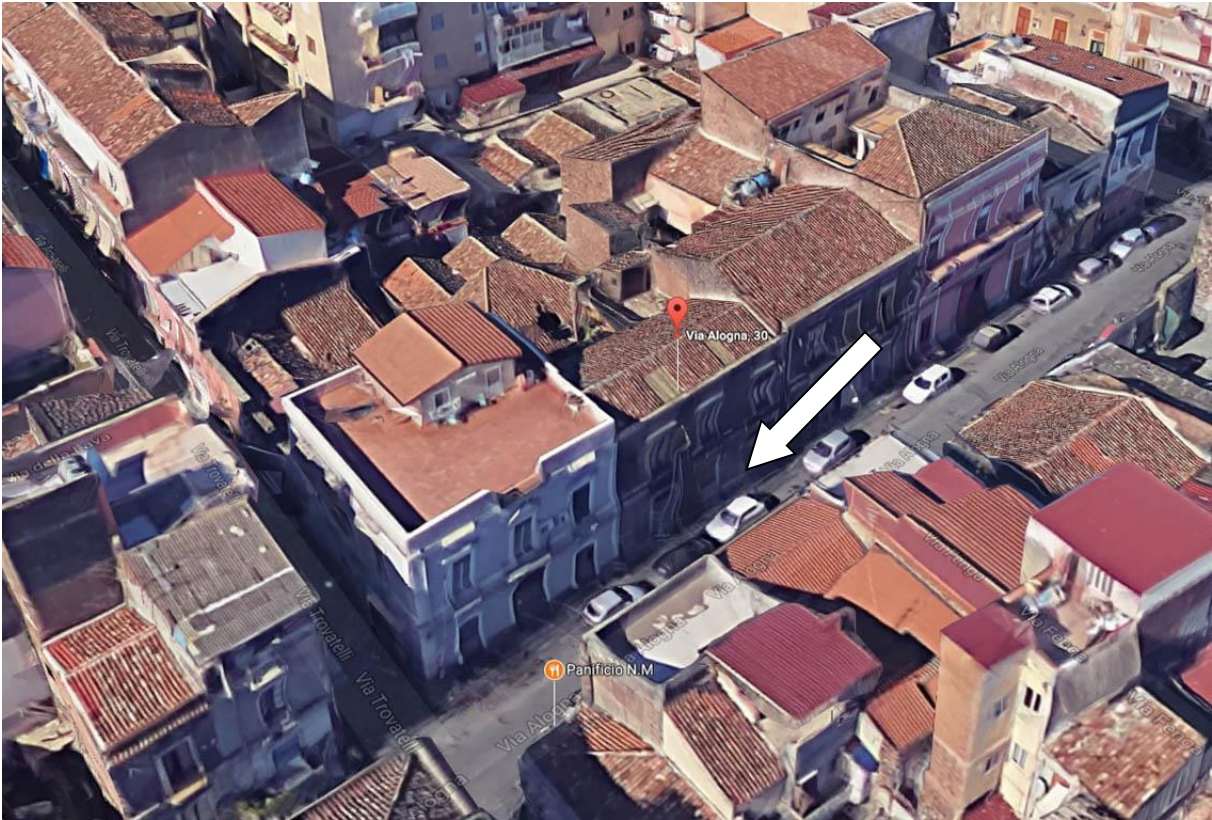
Via Alogna n. 28-30-32

Le unità immobiliari in oggetto si sviluppano su un unico livello e sono ubicate al piano terra di un edificio a due elevazioni con ingresso principale pedonale dalla via Alogna n. 32 e confina a Est con la suddetta via e su tre lati con altre proprietà, mentre il deposito è raggiungibile da un ingresso carrabile e pedonale dal n. 28.

Gli immobili, così come li vediamo oggi, sono realizzati in muratura portante con blocchi di pietra lavica, tipico del centro storico della città.

La copertura è a falde e i prospetti esterni presentano lievi dissesti con un necessario e imminente intervento di manutenzione.

Da evidenziare lo stato di conservazione della copertura del locale deposito, il quale trovasi in condizioni di pericolo di crollo.

- l'immobile (deposito), nelle sue parti esterne (prospetti, copertura, ecc.) si può definire in un pessimo stato di conservazione con necessari ed urgenti interventi di manutenzione con un totale rifacimento della copertura, sia strutturale che nel manto delle tegole.
