**TRIBUNALE DI MILANO**  
**III Sez. Civile**  
G.E. Dott.ssa Idamaria Chieffo

**RGE 188/2022**

**RELAZIONE DI STIMA**

Unità immobiliari in Magenta, via Fratelli di Dio n. 2

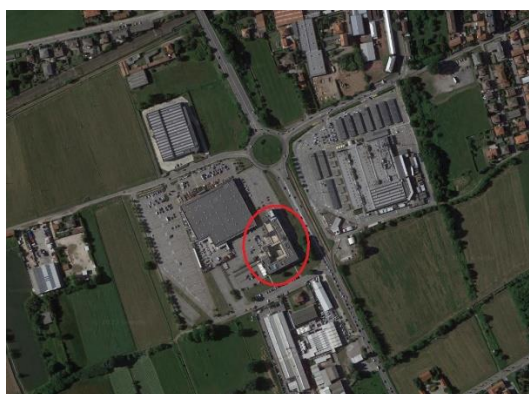
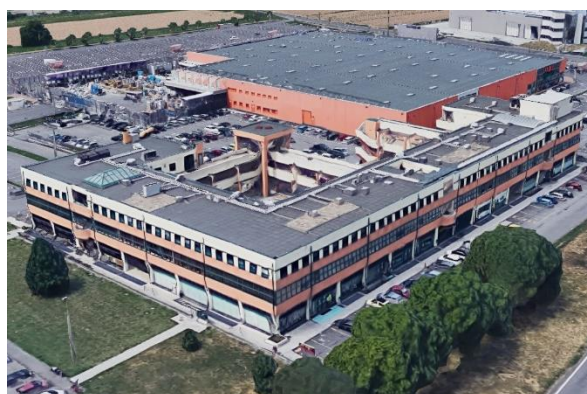
Il complesso immobiliare è costituito da un corpo edilizio di due piani fuori terra oltre un piano interrato con annessa area ad uso parcheggio. L'edificio, che presenta caratteristiche costruttive degli anni '90, si presenta generalmente in discrete condizioni di manutenzione e conservazione con necessità di interventi di manutenzione ordinaria.

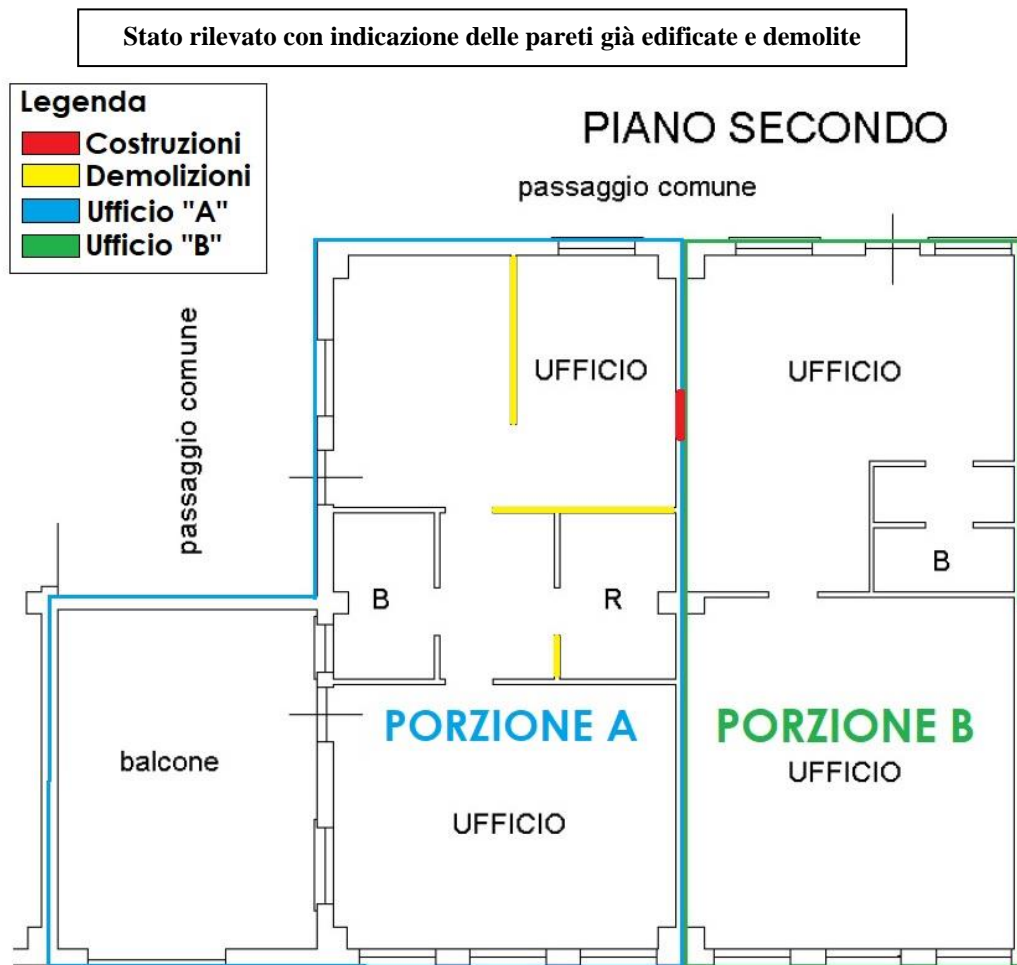
- Chiusura della porta di collegamento che metteva in comunicazione le due porzioni ad uso ufficio
- Demolizione delle tramezzature in cartongesso in una porzione del locale ufficio  
Si osserva che a seguito della demolizione della parete del disimpegno, il servizio igienico non risulta correttamente disimpegnato come previsto dal regolamento d'igiene

#### **Regolarizzazioni edilizie/catastali:**

Al fine di eseguire la regolarizzazione edilizia e catastale, sarà necessario procedere con attività di carattere tecnico e amministrativo, oltre la realizzazione di opere edili per il ripristino dell'apertura del varco di collegamento tra le due porzioni immobiliari ad uso ufficio e la creazione del disimpegno del servizio igienico, come di seguito specificato:
