**Tribunale di Torino**

**Liquidazione Giudiziale n. 119/2025**

**STIMA SOMMARIA**

### 1.1 RIVOLI FG. 38 N. 188 SUBB. 5036 – 5040

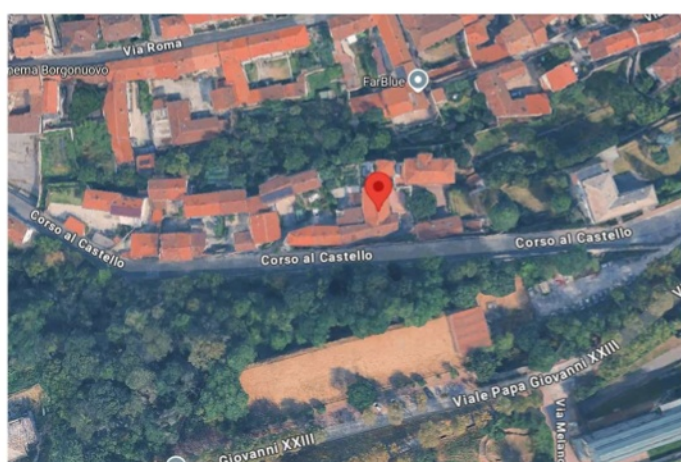
Trattasi di appartamento e cantina in un vecchio edificio del centro storico con corte comune. La u.i. residenziale si sviluppa al piano terreno (1° f.t.) con piccola porzione di area cortilizia interna di pertinenza e cantine al piano interrato.

Essa è composta dai seguenti vani: ingresso, soggiorno, cucina, ripostiglio, corridoio, camera, studio e servizio igienico-sanitario. Area di pertinenza nell'interno cortile e area esterna (ex ripostiglio) su corte comune.

Collegato internamente con scala, il piano interrato è composto da cantine ed una tavernetta dotata di cucina e servizio igienico sanitario. *(Rilievo fotografico da n° 1 a n° 36)*
