- LOTTO N. 2 -

COMPARTO NORD IMMOBILE AD USO RESIDENZIALE

Villetta Bifamiliare sita in Lido di Camaione (LU), Via Delle Palme n. 69

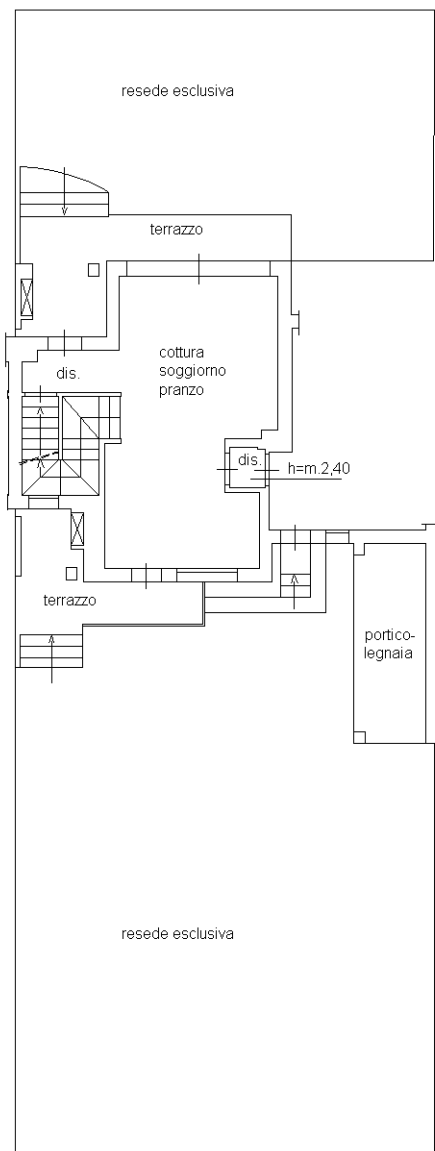
Piano Terra

- mancata rappresentazione delle pareti divisorie nel piano seminterrato dell'abitazione
- presenza della cucina nell'unità per autorimessa

1. al piano terra il vano destinato a autorimessa è utilizzato impropriamente come cucina
 - tale modifica non risulta sanabile in quanto il vano interessato non presenta i requisiti minimi igienico sanitari per la destinazione cucina, con particolare riferimento all'altezza interna; ai fini della conformità edilizia deve essere pertanto ripristinato lo stato autorizzato con rimozione della cucina e successiva reinstallazione nei locali originariamente previsti

H=m.2,70

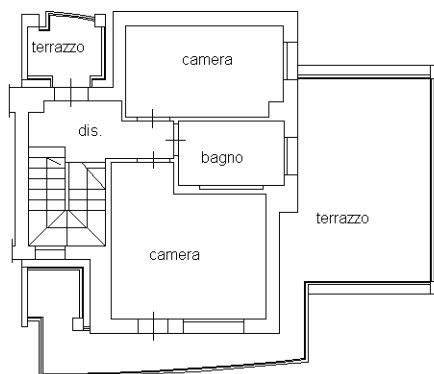
Piano Primo

H=m.2,70

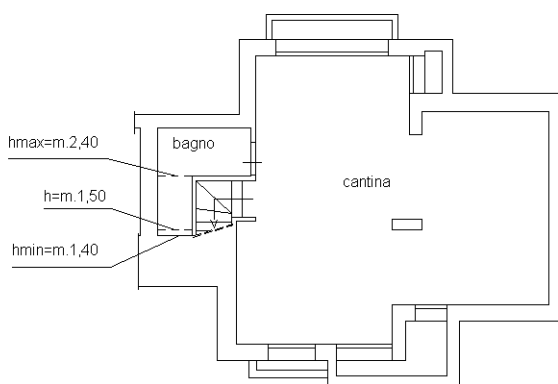
Piano Seminterrato

2. al piano seminterrato sono state realizzate modifiche con tramezzature interne con improprio uso dei vani per camera
 - tale modifica risulta sanabile per la realizzazione dei divisori interni, in quanto rientranti nella attività edilizia libera, ma non per l'uso dei vani che deve essere ricondotto a cantina in quanto mancante dei requisiti minimi igienico sanitari per la destinazione abitativa (altezze interne e rapporti aero illuminanti)

H=m.2,40
