TRIBUNALE DI TERMINI IMERESE

Perizia dell'Esperto ex art. 568 c.p.c. Ing. Giarratana Ivana, nell'Esecuzione Immobiliare 129/2024 del R.G.E.

- **Bene N° 1** - Magazzino ubicato a Castronovo di Sicilia (PA) - Vicolo Pizzuto n.1, piano Terra
- **Bene N° 2** - Fabbricato civile ubicato a Castronovo di Sicilia (PA) - Vicolo Pizzuto n.5, piano T-1-2

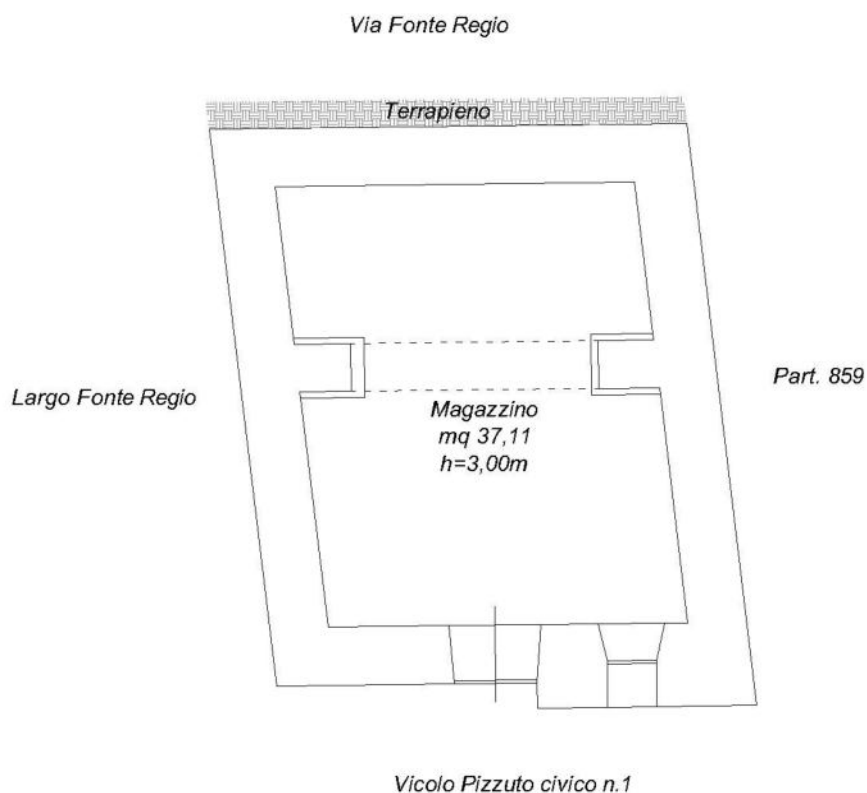
L'immobile oggetto di esecuzione, identificato al foglio MU, particella 859, sub 1, è ubicato nel Comune di Castronovo di Sicilia, in Vicolo Pizzuto n. 1, dal quale avviene l'accesso. Il bene è posto al piano terra di un fabbricato a due elevazioni fuori terra da Vicolo Pizzuto con struttura portante in muratura. Esso è composto da un unico vano di mq 37,11 ed altezza utile interna di ml 3,00, adibito a magazzino e caratterizzato da un setto con arco in muratura portante posto in posizione quasi centrale rispetto al vano. L'accesso avviene da una porta in ferro prospiciente Vicolo Pizzuto. Sullo stesso fronte è presente un piccolo vano finestra che garantisce l'aerazione e illuminazione naturale del locale.

Pianta piano terra stato di fatto

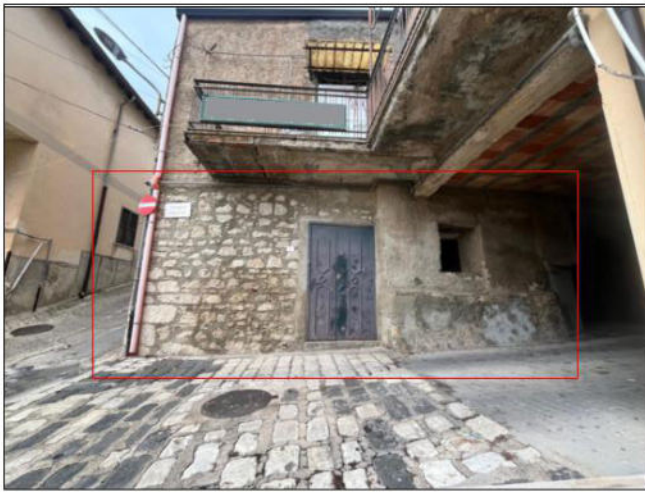
Prospetto su Vicolo Pizzuto

Esternamente si presenta con pietra faccia vista nella porzione di facciata dalla quale avviene l'accesso prospiciente Vicolo Pizzuto mentre la rimanente porzione su Vicolo Pizzuto e su Largo Fonte Reggio è rifinita con uno strato di malta cementizia di antica fattura. L'accesso al bene avviene a mezzo di una porta a due ante in ferro in accettabili condizioni di stato. In corrispondenza del vano porta suddetto si è rilevato il distacco di una porzione di rivestimento in cartongesso con messa a nudo dell'architrave in legno della porta. Sullo stesso fronte è presente un vano finestra privo di serramento e dotato di griglia in ferro di protezione. All'interno sono state rilevate tracce di umidità soprattutto in corrispondenza dell'arco in muratura portante, con efflorescenze, esfoliazione dell'intonaco e ruggine nei paraspigoli in corrispondenza di porta, di finestra e di basi di appoggio dell'arco suddetto.

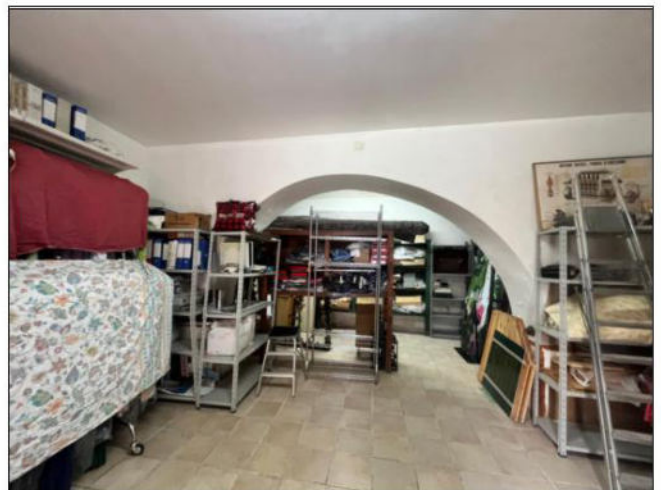
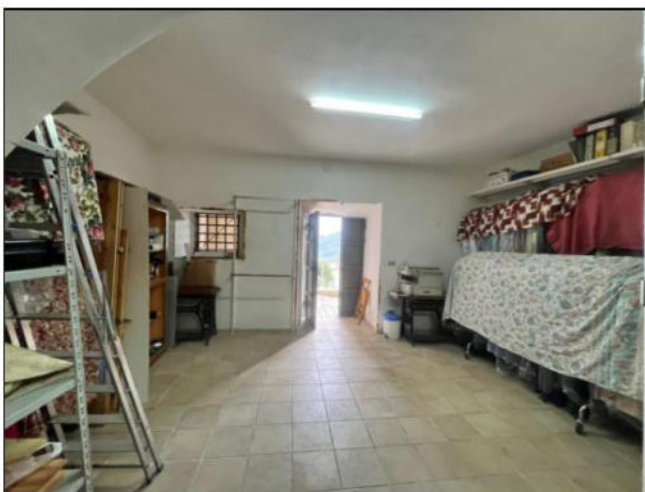
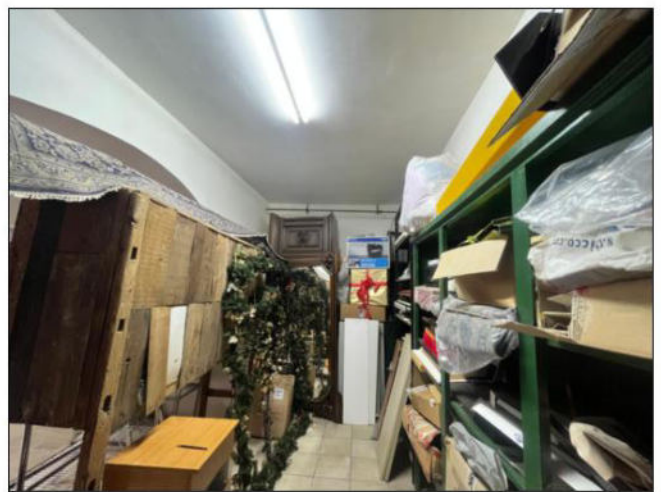
Vista interna

Dall'analisi dello stato dei luoghi si evidenzia che il bene identificato alla particella 859 sub 1 risulta in discreto stato di conservazione. Esso è posto al piano terra di un fabbricato a due elevazioni fuori terra da Vicolo Pizzuto e a due elevazioni fuori terra da Via Fonte Regio con struttura portante in muratura di antica costruzione e copertura a due falde con coppi soprastanti. Dalla ricognizione dei luoghi si è constatato che non vi è alcun elemento che possa indicare qualche fatiscenza statica della struttura. Il bene è dotato di impianto elettrico sottotraccia e rifinito internamente con intonaco civile per interni e pavimento in ceramica di recente fattura.

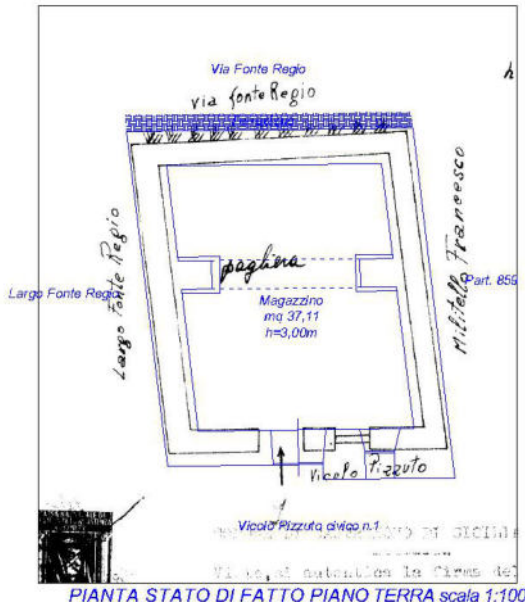
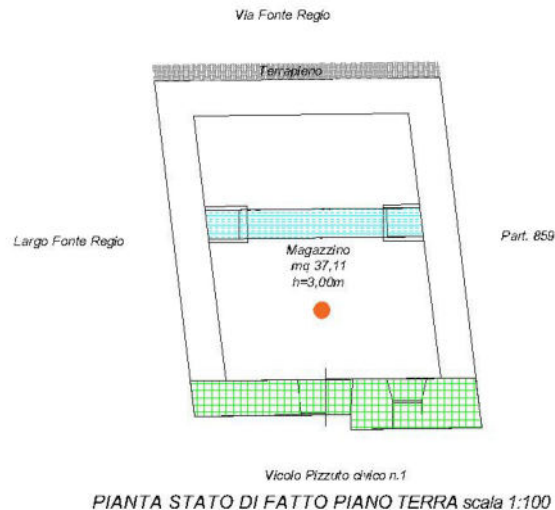
Dal confronto tra la planimetria reale e la planimetria catastale associata al bene identificato al foglio MU particella 859 sub 1 del comune di Castronovo di Sicilia, si evidenziano delle difformità che comportano variazioni della consistenza e di rappresentazione planimetrica e che pertanto necessitano di una regolarizzazione. Nello specifico si è riscontrata una errata rappresentazione grafica del bene sia all'interno, nel quale non viene rappresentato l'arco in muratura portante esistente, che all'esterno, sul fronte prospiciente Vicolo Pizzuto, il cui setto in muratura risulta nella realtà più spesso in corrispondenza del vano finestra. Si riferisce inoltre di una differenza di consistenza e di superficie catastale del bene rispetto allo stato reale, ovvero, in visura catastale viene riportata una consistenza di 42 mq contro i 37,11mq rilevati nonché una superficie catastale di 48 mq contro i 60,20mq rilevati. Dall'esame della stessa visura si evince che per il bene è stata effettuata una variazione del 09/11/2015 con causale "Inserimento in visura dei dati di superficie" nella quale viene riportata la superficie catastale corretta ovvero 60 mq e una successiva variazione del 13/09/2018,

ARCO IN MURATURA PORTANTE NON RAPPRESENTATO
-

ERRATA RAPPRESENTAZIONE DEL SETTO IN MURATURA
-

CONSISTENZA CATASTALE MAGGIORE RISPETTO ALLO STATO DI FATTO E SUPERFICIE CATASTALE MINORE RISPETTO ALLO STATO DI FATTO

Sovrapposizione pianta reale con pianta catastale ed indicazione grafica delle difformità riscontrate

La rettifica catastale del bene comporterà una spesa di € 70,00 per la presentazione presso l'Agenzia delle Entrate (Nuove tariffe a decorrere dal 01/01/2025- Circolare prot. N. 10128 del 03/10/2024) e di € 300,00 come spese tecniche.

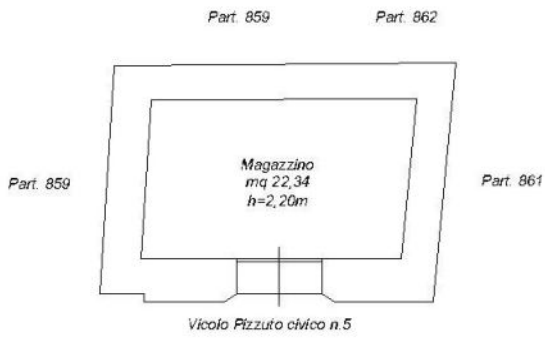
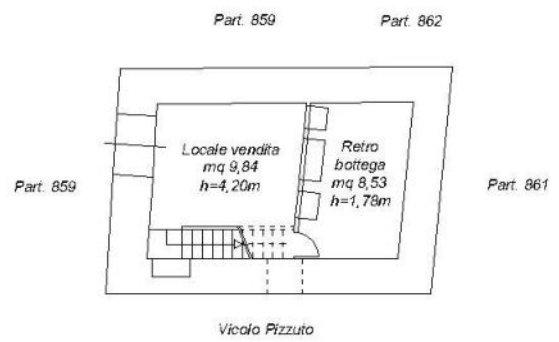
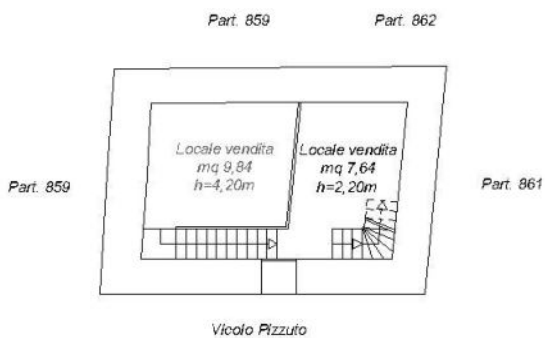
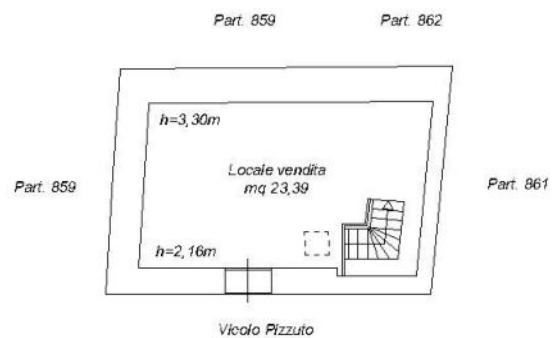
L'immobile oggetto di esecuzione, identificato al foglio MU, particella 860, sub 2, è ubicato nel Comune di Castronovo di Sicilia, in Vicolo Pizzuto n. 5, dal quale avviene l'accesso esclusivamente al piano terra del bene adibito a magazzino. Esso catastalmente censito come unità abitativa a due elevazioni ovvero piano primo e secondo, è nella realtà un fabbricato a tre elevazioni fuori terra da Vicolo Pizzuto con piano soppalcato e struttura portante in muratura adibito al piano terra a magazzino e ai piani primo, soppalcato e secondo ad attività commerciale. Nello specifico è così composto: al piano terra, con accesso da Vicolo Pizzuto n. 5, da un unico vano di mq 22,34 ed altezza utile interna di ml 2,20 adibito a magazzino, al primo piano da un piccolo locale vendita di mq 9,84 ed altezza utile interna di 4,20ml con retrobottega di mq 8,53 ed altezza utile interna di ml 1,78 e scala di accesso al piano soppalcato costituito da un unico vano di mq 7,64 ed altezza utile interna di ml 2,20 adibito a locale vendita e al piano secondo da un unico vano adibito a locale vendita della superficie utile di mq 23,39 ed altezze utili interne di 3,30ml al colmo e 2,16 ml alla gronda. L'accesso ai piani primo, soppalcato e secondo avviene attraverso altra unità immobiliare estranea alla procedura esecutiva, sita in Via Fonte Regio n.32; Tale collegamento si sostanzia a mezzo di un varco ad arco su muratura portante privo di serramento. Di fatto i piani suddetti, ad esclusione del piano terra, sono a servizio di una attività commerciale di vendita al dettaglio di abbigliamento e gioielli in capo alla società **** Omissis **** di cui il debitore Sig. **** Omissis **** è legale rappresentante.

Piante stato di fatto

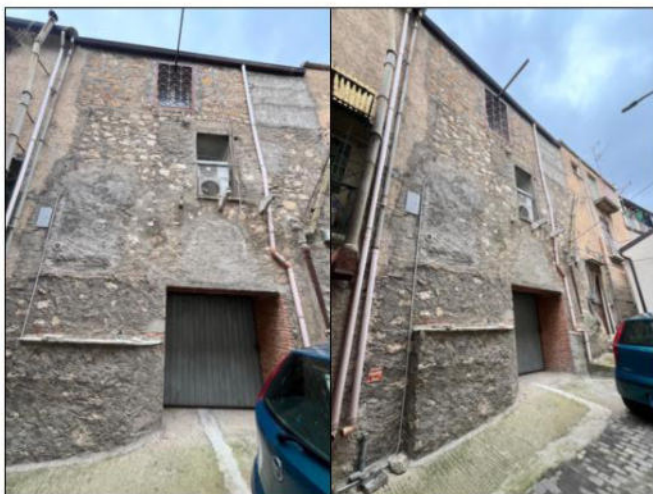
Prospetto su Vicolo Pizzuto

effettuato è stata rilevata la presenza di due condizionatori a parete a servizio del piano primo, soppalcato e secondo. Esternamente il fronte su Vicolo Pizzuto non risulta rifinito presentandosi in parte con pietra facciavista ed in parte con malta cementizia. Dalla ricognizione dei luoghi si è constatato che non vi è alcun elemento che possa indicare qualche fatiscenza statica della struttura. Il bene non necessita di opere di urgente manutenzione così come appurato e dichiarato dal debitore in sede di sopralluogo avvenuto in data 11/11/2024.

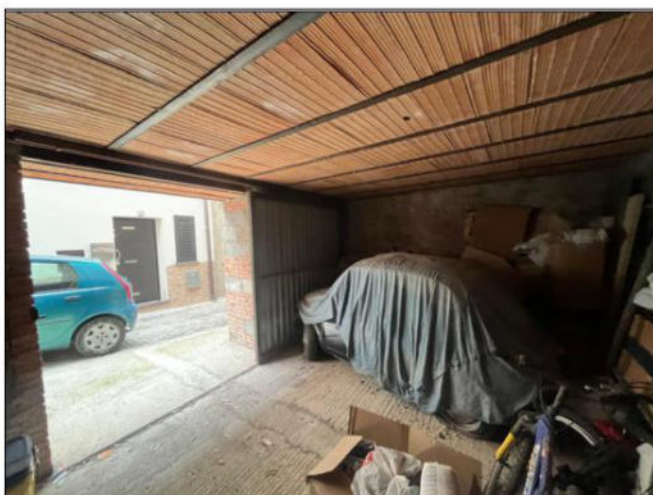
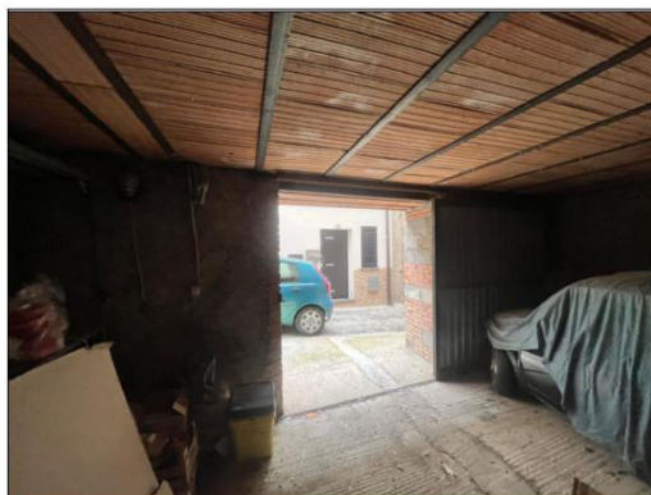
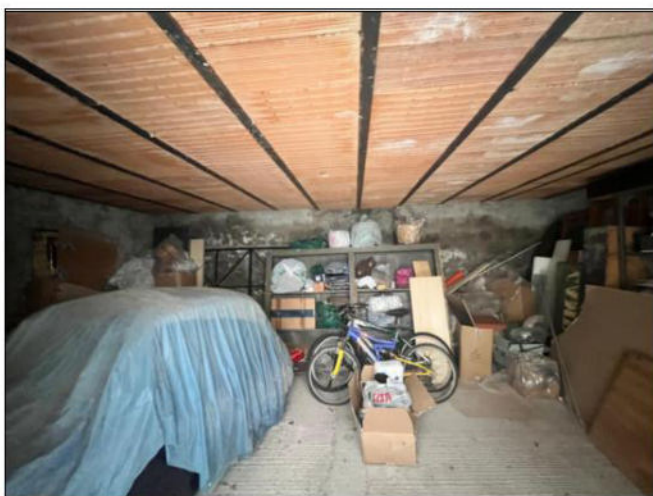
Magazzino piano terra

Dall’analisi dello stato dei luoghi si evidenzia che il bene identificato alla particella 860 sub 2 risulta in discreto stato di conservazione. Esso è un fabbricato a tre elevazioni fuori terra da Vicolo Pizzuto con piano soppalcato, struttura portante in muratura e copertura ad una falda con travi in legno, tavolato e coppi soprastanti, adibito al piano terra a magazzino e ai piani primo, soppalcato e secondo ad attività commerciale. Il piano terra del bene si presenta allo stato grezzo con pavimento in battuto di cemento, malta cementizia alle pareti e

intradosso del solaio con pignatte e travi in ferro a vista. La parete a nord presenta evidenti fenomeni di umidità. L'illuminazione del piano terra avviene a mezzo di impianto elettrico a vista. L'accesso è garantito da una porta garage scorrevole in ferro in discrete condizioni di stato. I piani primo, soppalcato e secondo sono in ottime condizioni di stato, rifinite con intonaco civile per interni, pavimenti in parquet al piano primo, tavolato in legno al piano soppalcato ed in ceramica di recente fattura nel retrobottega al piano primo e nel locale al piano secondo. Le scale interne, in ottime condizioni di stato, sono caratterizzate da struttura portante in ferro e pedate in legno. L'illuminazione naturale dei piani primo e soppalcato avviene a mezzo di un vano finestra rivestito da vetrocemento mentre al piano secondo da un piccolo lucernario e da una porta finestra a petto in alluminio con griglia in ferro di protezione. I piani suddetti sono dotati di impianto elettrico sottotraccia e sprovvisti di impianto idrico sanitario. Dal sopralluogo effettuato è stata rilevata la presenza di due condizionatori a parete a servizio, uno del piano primo e soppalcato e l'altro del piano secondo. Esternamente il fronte su Vicolo Pizzuto non risulta rifinito presentandosi in parte con pietra facciavista ed in parte con malta cementizia. Dalla ricognizione dei luoghi si è constatato che non vi è alcun elemento che possa indicare qualche fatiscenza statica della struttura.

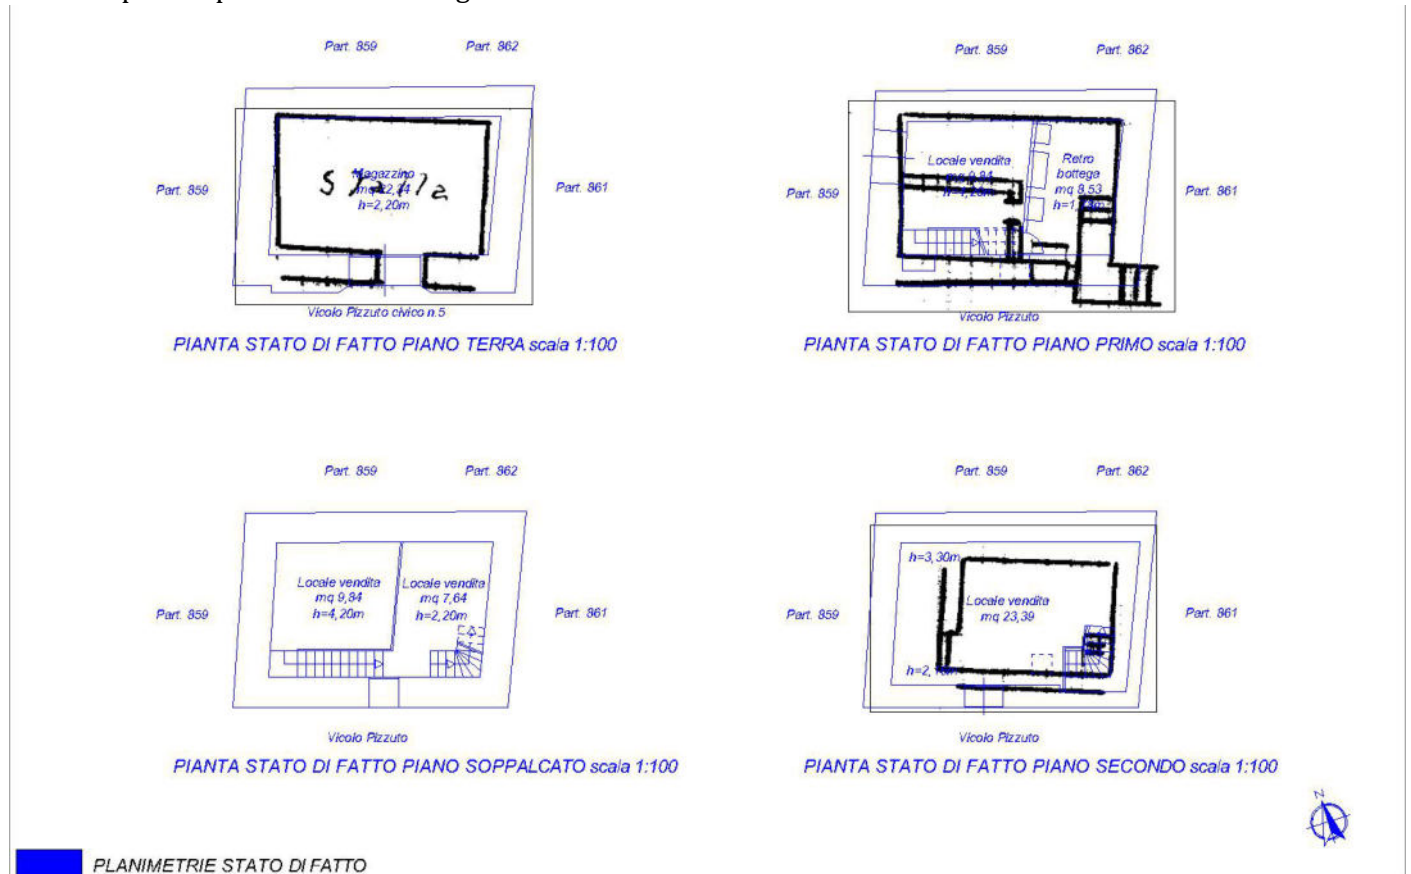
Dal confronto tra la planimetria reale e la planimetria catastale associata al bene identificato al foglio MU particella 860 sub 2 del comune di Castronovo di Sicilia, si evidenziano delle difformità che comportano variazioni della consistenza, di rappresentazione planimetrica e di destinazione d'uso e che pertanto necessitano di una regolarizzazione. Nello specifico al piano terra del bene è stato rilevato un vano porta di dimensione inferiore rispetto allo stato di fatto; al primo piano è stata rilevata una diversa distribuzione interna, un diverso accesso al bene il quale come detto in precedenza avviene attraverso un'altra unità immobiliare, non oggetto di esecuzione, a mezzo di un vano porta su muratura portante e una diversa destinazione d'uso atteso che il primo piano così come il piano soppalcato ed il piano secondo sono adibiti ad attività commerciale e non ad abitazione come riportato in catasto; il piano soppalcato con relativo vano scala non viene rappresentato in planimetria catastale; al piano secondo viene rilevata oltre che una diversa

destinazione d'uso, una diversa consistenza catastale la quale risulta inferiore rispetto allo stato di fatto. Oltre alle difformità sopra descritte va evidenziata la non corrispondenza tra la planimetria catastale associata al bene, la cui presentazione risale al 02/09/1945, che raffigura un piano terrano, un piano primo ed un piano secondo e i dati riportati in visura che registrano invece un piano primo e secondo. Al fine di rettificare catastalmente il bene sarà necessaria la presentazione di un DOCFA di variazione planimetrica con cambio di destinazione d'uso da A/4 a C/2. Così come meglio specificato nel paragrafo attinente la conformità edilizia del bene, per lo stesso dovrà essere presentato un Permesso a Costruire in Sanatoria atto a rettificare sia la conformazione planimetrica odierna dello stesso non corrispondente alle planimetrie catastali associate nonché unici riferimenti ufficiali del bene, sia la destinazione d'uso da abitazione a magazzino a servizio dell'attività commerciale, nonché sarà necessaria l'acquisizione del nulla osta da parte del Genio Civile di Palermo per le opere strutturali eseguite in abuso.

Sovrapposizione piante stato di fatto con piante catastali

La rettifica catastale del bene comporterà una spesa di € 70,00 per la presentazione presso l’Agenzia delle Entrate (Nuove tariffe a decorrere dal 01/01/2025- Circolare prot. N. 10128 del 03/10/2024) e di € 600,00 come spese tecniche.

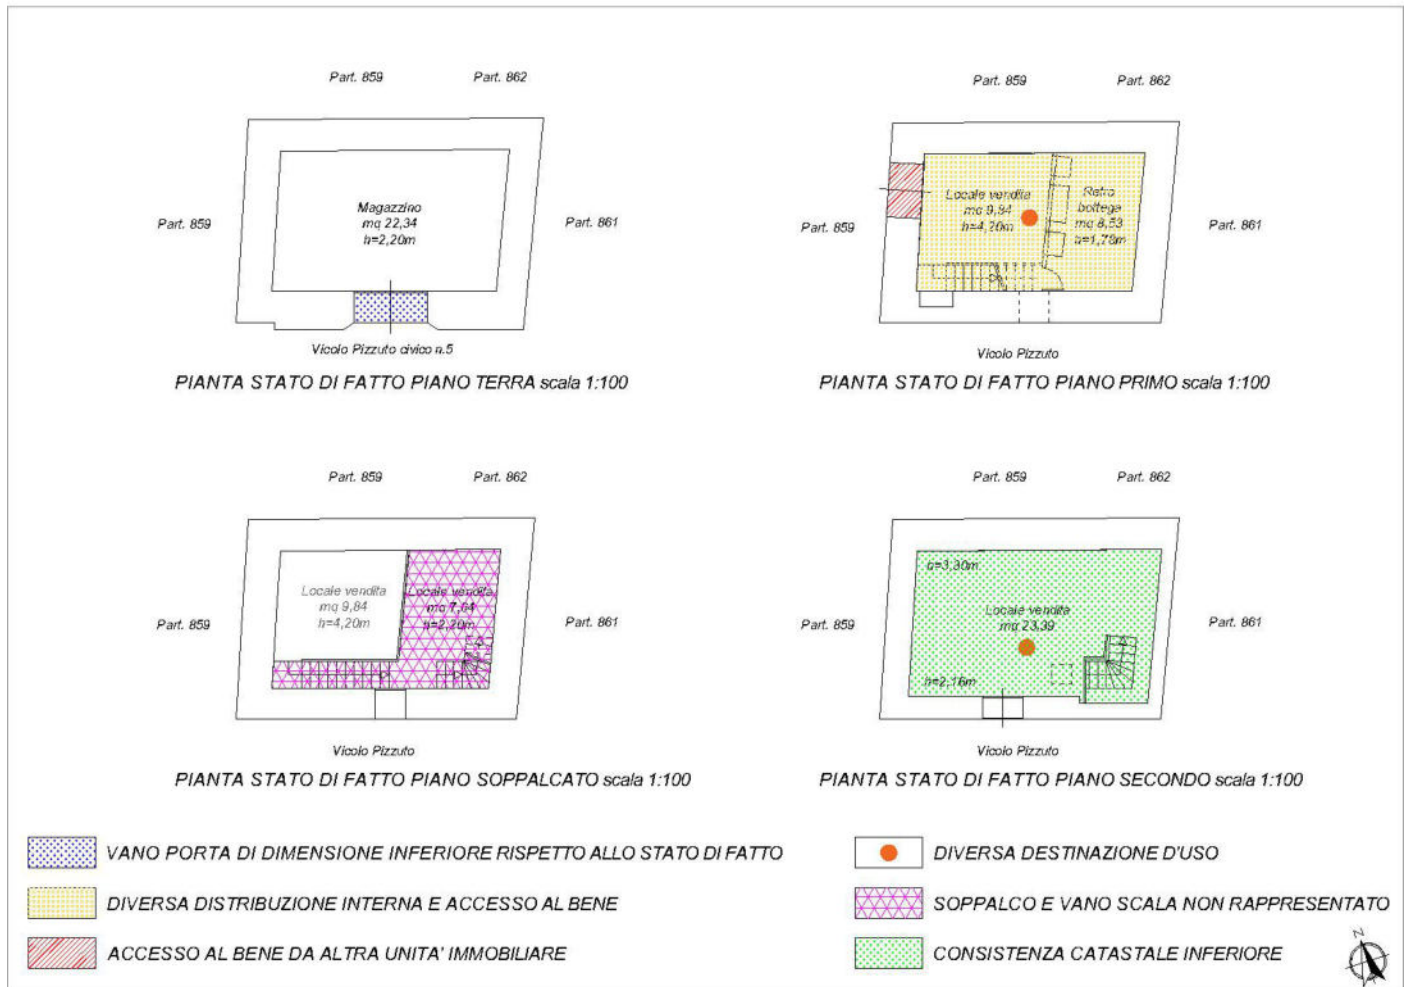
Piante stato di fatto con indicazioni grafiche delle difformità riscontrate
