TRIBUNALE ORDINARIO - MONZA

ESPROPRIAZIONI IMMOBILIARI

20/2025

CONSULENZA ESTIMATIVA GIUDIZIARIA

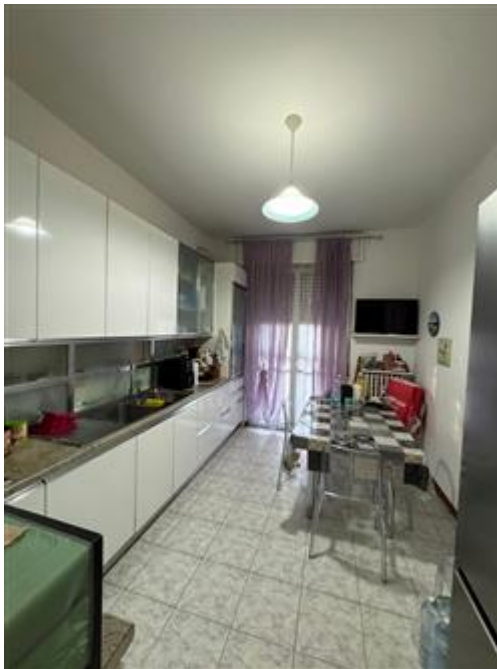
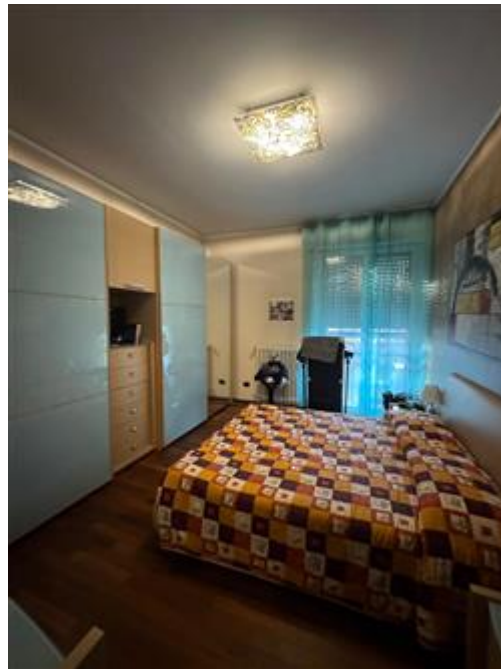
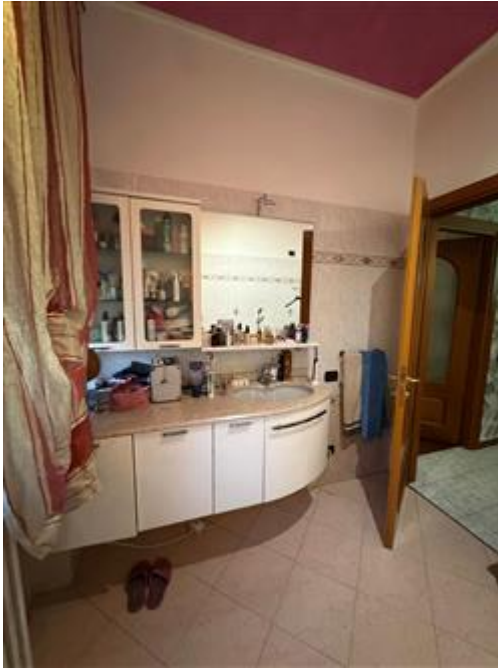
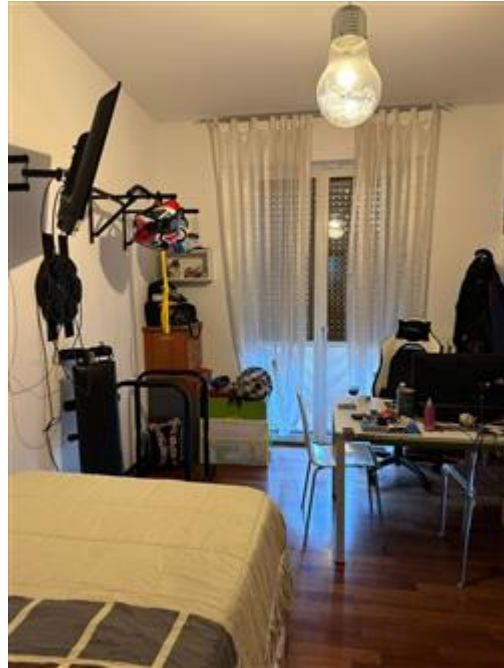
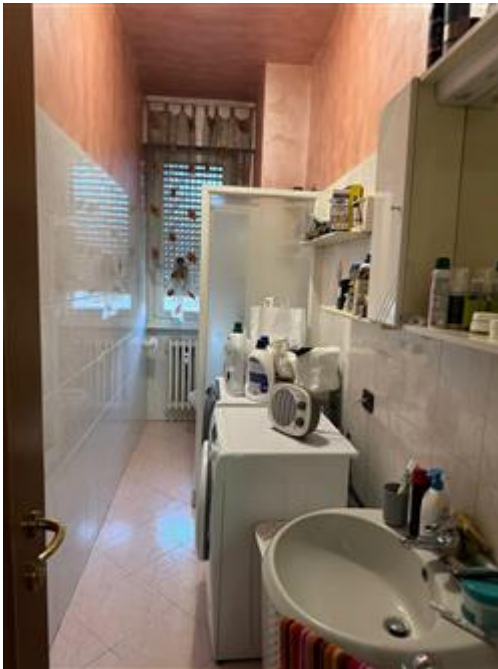
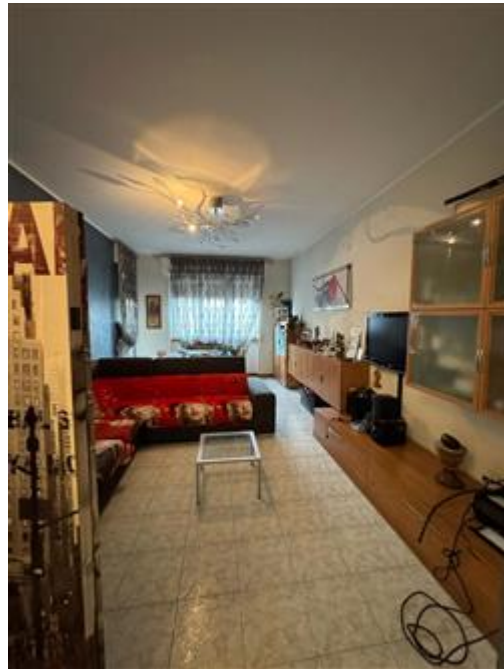
E' presente inoltre un terrazzo in affaccio sulla via Marco Polo. L'altezza utile interno è di 296 cm.

Il portoncino di ingresso è di tipo blindato, le porte interne sono in legno e vetro. I serramenti sono in pvc di colore bianco con vetrocamera dotati di avvolgibili esterni in pvc ed inferriate antintrusione. La pavimentazione è realizzata in piastrelle di ceramica ad eccezione delle camere da letto realizzate in parquet. Le pareti dei locali sono intonacata a civile ad esclusione dei servizi igienici rivestiti parzialmente con piastrelle di ceramica.

L'impianto elettrico è di tipo tradizionale sottotraccia, così come l'impianto idrico-sanitario. L'impianto di riscaldamento è di tipo centralizzato, con diffusori in ghisa verniciati di colore bianco. E' presente l'impianto antintrusione.

L'immobile presenta condizioni manutentive buone.

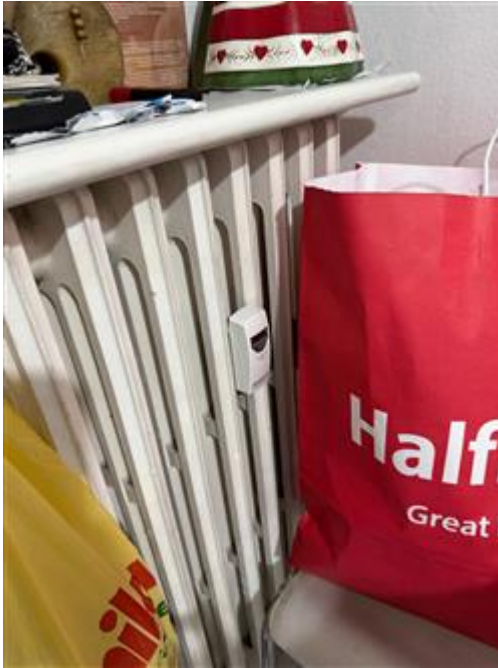
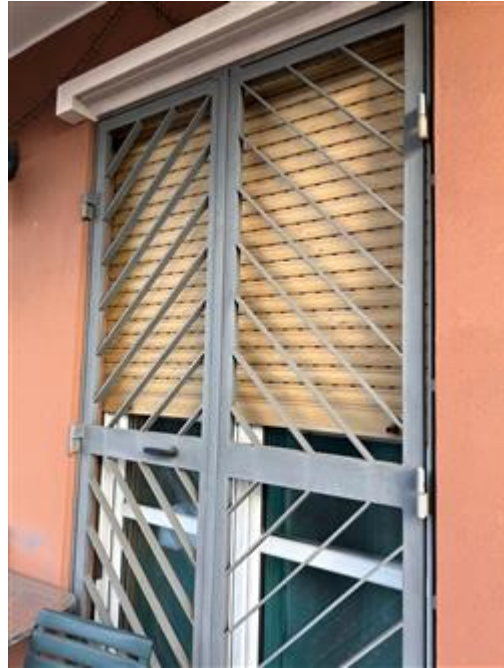
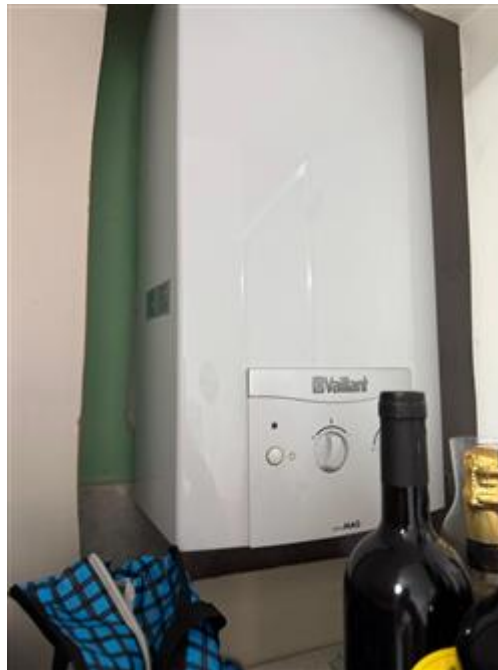
Delle Componenti Edilizie:	
<i>infissi esterni:</i> doppia anta a battente realizzati in pvc	buono ★ ★ ★ ★ ★ ★ ★ ★ ★ ★
<i>portone di ingresso:</i> blindato realizzato in legno tamburato	buono ★ ★ ★ ★ ★ ★ ★ ★ ★ ★
<i>infissi interni:</i> a battente realizzati in legno e vetro	buono ★ ★ ★ ★ ★ ★ ★ ★ ★ ★
<i>pavimentazione interna:</i> realizzata in piastrelle di ceramica	buono ★ ★ ★ ★ ★ ★ ★ ★ ★ ★
<i>pavimentazione esterna:</i> realizzata in piastrelle ceramica	buono ★ ★ ★ ★ ★ ★ ★ ★ ★ ★
<i>plafoni:</i> realizzati in intonaco e tinteggiatura colore bianco	buono ★ ★ ★ ★ ★ ★ ★ ★ ★ ★
<i>protezioni infissi esterni:</i> avvolgibili realizzate in pvc	buono ★ ★ ★ ★ ★ ★ ★ ★ ★ ★
<i>protezioni infissi esterni:</i> inferriate realizzate in ferro	buono ★ ★ ★ ★ ★ ★ ★ ★ ★ ★
Degli Impianti:	
<i>antifurto:</i>	buono ★ ★ ★ ★ ★ ★ ★ ★ ★ ★
<i>elettrico:</i> sottotraccia	buono ★ ★ ★ ★ ★ ★ ★ ★ ★ ★
<i>idrico:</i> con alimentazione in caldaia installata nel locale cucina	buono ★ ★ ★ ★ ★ ★ ★ ★ ★ ★

termico: centralizzato i diffusori sono in termosifoni in ghisa

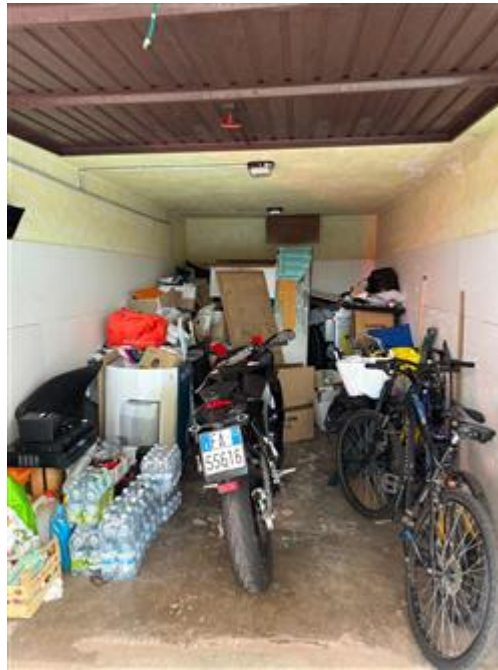
L'unità presenta una porta basculante in metallo verniciata color marrone con apertura manuale. Internamente è presente l'impianto elettrico a vista.

La pavimentazione è in battuto di cemento, mentre le pareti sono intonacate a civile e tinteggiate di colore giallo.
