TRIBUNALE DI REGGIO CALABRIA

ELABORATO PERITALE

*Procedura esecutiva immobiliare n° 44/2025 R.G.Es.
promossa da Omissis contro Omissis +1*

Bene pignorato: Appartamento per civile abitazione di tipo economico (cat. A/3), posto al piano primo (2° f.t.), con area esterna di pertinenza esclusiva.

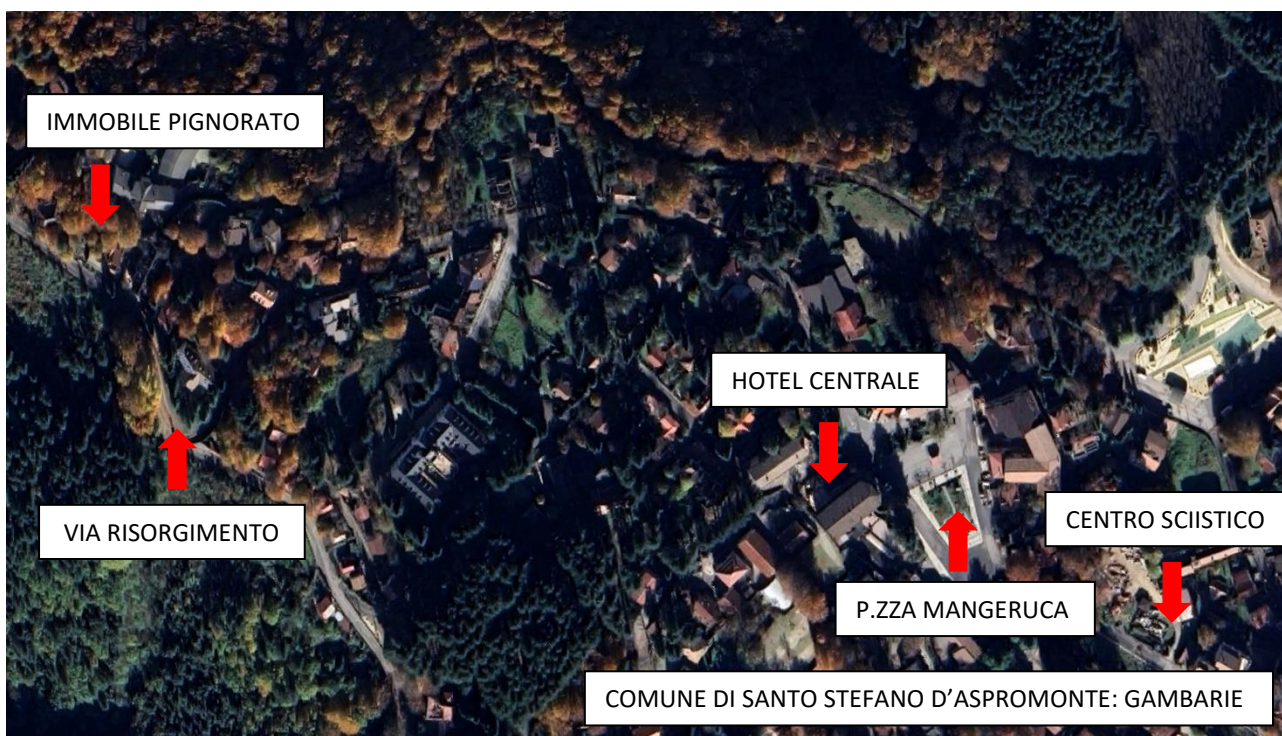
L’abitazione è posta al primo ed ultimo piano (2° f.t.) di un fabbricato isolato, realizzato con tipologia edilizia assimilabile a villino, sormontato da una copertura a falde inclinate ([foto 7](#)).

Vista generale del contesto in cui è inserito il bene pignorato.

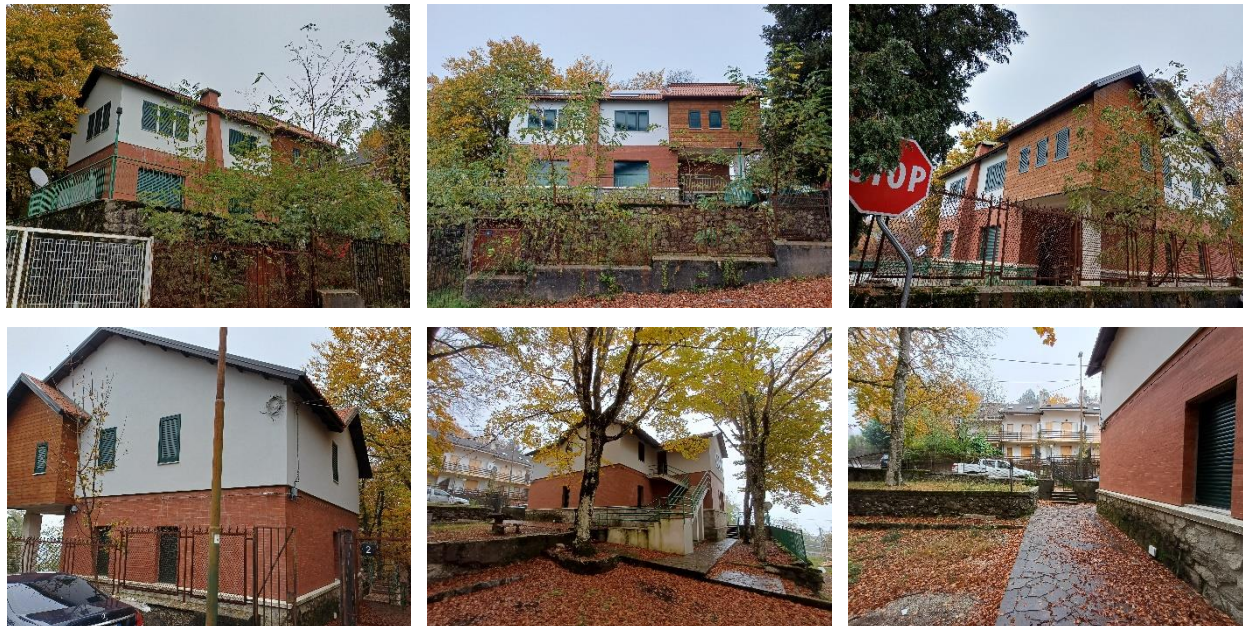
Il fabbricato, identificato catastalmente alla particella n. 21 e caratterizzato da uno schema planimetrico di forma irregolare, risulta articolato su due elevazioni fuori terra, oltre ad un piano parzialmente seminterrato, ed è composto complessivamente da tre appartamenti e da un box auto, censiti rispettivamente ai subalterni 9, 10, 11 e 12 ([All.04e](#)).

In particolare, un appartamento è collocato al piano terra (sub 9), mentre gli altri due, tra cui quello oggetto di pignoramento, sono ubicati al piano primo (sub 10 e sub 11).

Il piano primo sottostrada risulta occupato da un box auto (sub 12), direttamente accessibile dalla Strada Provinciale SP07 (foto n° [7](#)).

Vista esterna del fabbricato in cui è ubicata l’abitazione pignorata (ripr. completa in [All.03a](#)).

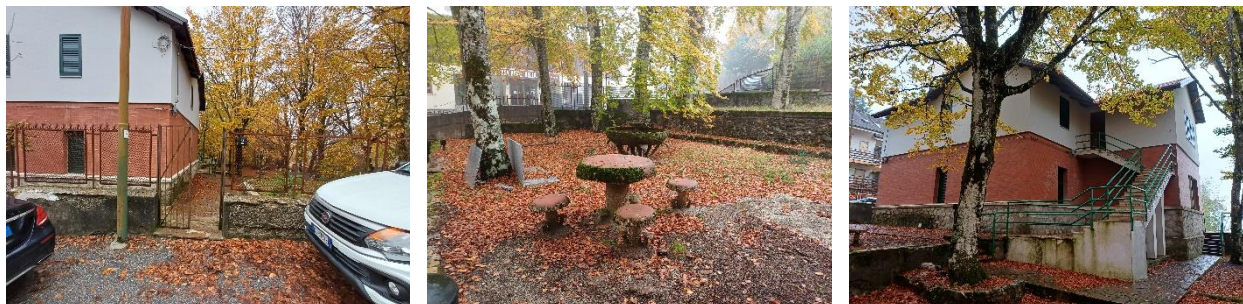
L'unità pignorata è raggiungibile mediante percorso pedonale pavimentato con mattonelle di porfido di forma irregolare, accessibile da un ingresso pedonale costituito da cancello in ferro posto su Traversa Prima di via Risorgimento (foto n° [13](#), [14](#)).

Vista esterna dell'ingresso pedonale, dell'area di pertinenza esclusiva del subalterno 10 e della scala di accesso al piano primo (ripresa completa in [All.03a](#)).

La scala di accesso, interamente scoperta, è pavimentata con lastre di marmo di colore chiaro ed è delimitata su entrambi i lati da ringhiere di ferro (foto n° [19](#), [20](#)).

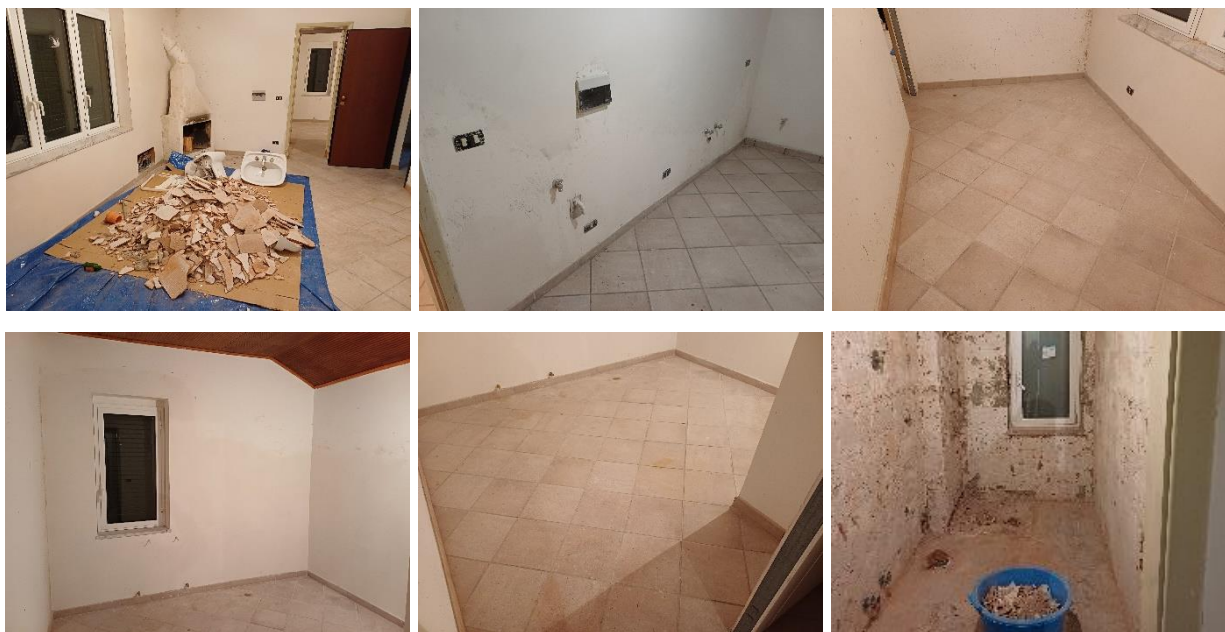
All'interno l'abitazione di presenta in parziale stato di ristrutturazione.

Il servizio igienico (ambiente 4), dotato di finestra, risulta completamente demolito, ad eccezione della sola impiantistica sottotraccia. Risultano mancanti tutti i sanitari, i rivestimenti e la pavimentazione, in parte stoccati nel soggiorno (foto n° [29](#), [30](#)).

Vista di alcuni locali interni dell'abitazione (riproduzione completa in [All.03b](#)).

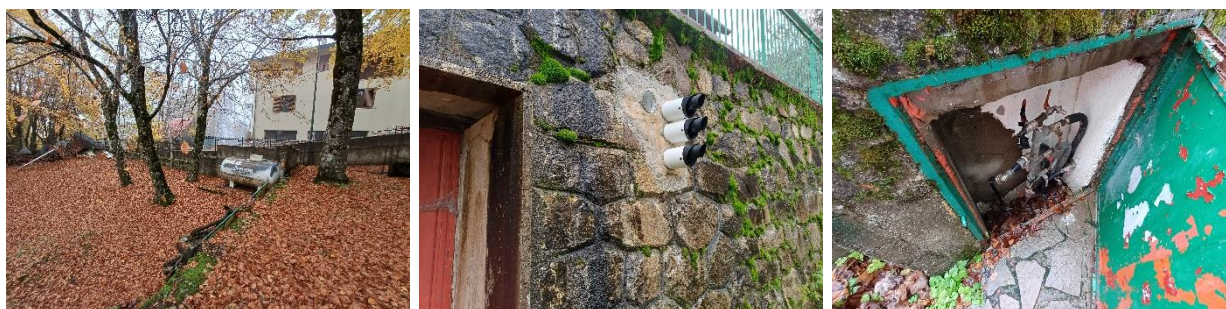
Vista dell'impianto di alimentazione condominiale gas e acqua (ripr. completa in [All.03a](#)).
