TRIBUNALE DI TERMINI IMERESE

Perizia dell'Esperto ex art. 568 c.p.c. Arch. Alfieri Anna, nell'Esecuzione Immobiliare 154/2025 del R.G.E.

- **Bene N° 1** - Appartamento ubicato a Collesano (PA) - Contrada Santa Maria di Gesù, edificio A, scala A, interno SN, piano 4

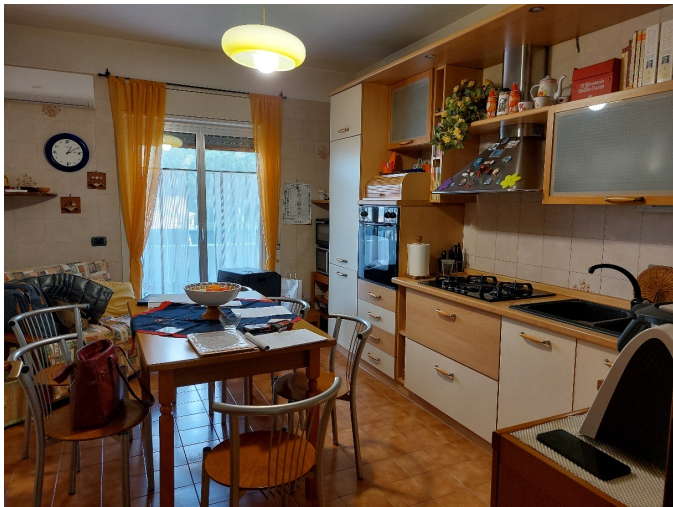
L'unità abitativa è composta da: cucina abitabile dotata di balcone posto sul prospetto nord, le pareti sono rivestite con piastrelle di ceramica fino 2,40 m di altezza; servizio igienico posto sul lato nord con finestra e pareti rivestite in ceramica fino a 2,40 m di altezza e dotato di lavabo, bidet, wc e vasca; camera da letto posta sul alto nord con finestra; servizio igienico posto sulla lato est privo di aerazione naturale con pareti rivestite con piastrelle in ceramica fino a 2,40 m di altezza e dotato di lavabo, bidet, wc, doccia e buttatoio; camera da letto dotata di finestra sul prospetto sud; cameretta con finestra posta sul prospetto sud; ripostiglio privo di aerazione naturale; soggiorno dotato di balcone sul prospetto sud.

Cucina

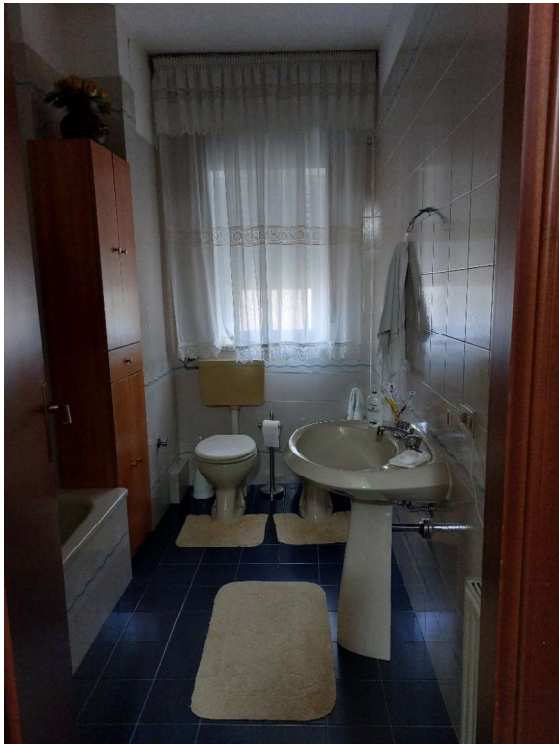
Servizio igienico
