TRIBUNALE ORDINARIO DI FORLI'
UFFICIO ESECUZIONI IMMOBILIARI

Procedura n. **59/2021** R.G.Es.Imm.

RELAZIONE TECNICO ESTIMATIVA

ESPERTO STIMATORE DESIGNATO: Geom. Stefano Mingozzi

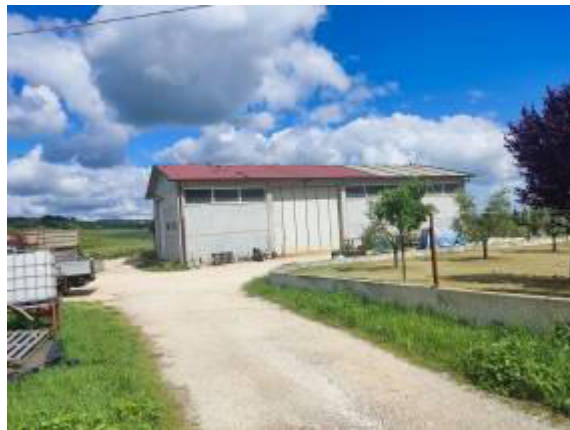
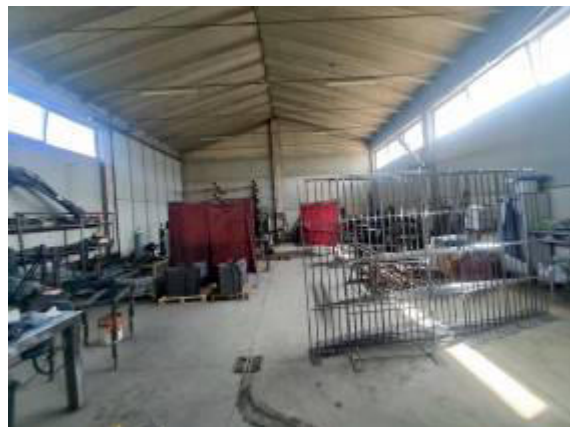
La struttura portante in ca. prefabbricata è costituita da pilastri di sezione quadrata 40x40 incastrati ai plinti di fondazione con travi di bordo in cemento armato precompresso incernierate ai

pilastri. Il solaio di copertura è a due falde e risulta costituito da a tegole del tipo TT23

con relativo sporto di gronda di circa 60 cm e soprastante, parziale, impermeabilizzazione.

I tamponamenti esterni sono anch'essi di tipo prefabbricato in ca. con andamento orizzontale e lasciati "a vista".

L'immobile nel suo complesso risulta avere uno stato di conservazione discreto e non necessita di particolari interventi se non quelli di ordinaria manutenzione per conservarlo in normali condizioni di utilizzo previa verifica dell'impermeabilizzazione posta nel solaio di copertura.

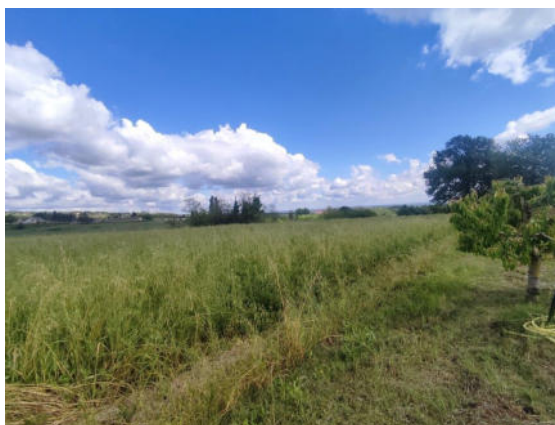
Nel compendio immobiliare in oggetto è compreso inoltre un terreno agricolo avente una superficie pari 23.241 metri quadrati (2 ha., 32 are, 41 ca) censito catastalmente con il Foglio 8 particella 138.

Lo stesso presenta un andamento prevalentemente pianeggiante e risulta attualmente coltivato principalmente a seminativo.

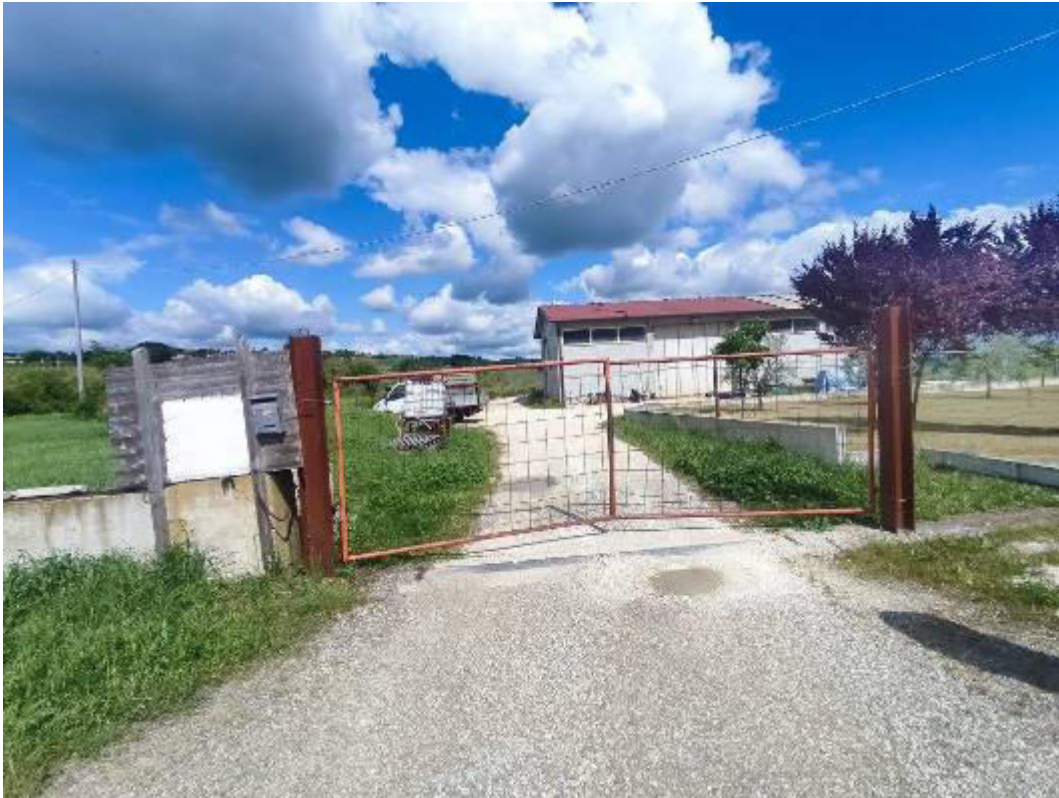
anche le colonne e parte dei cordoli in muratura presenti verificando come questi ricadano però nel foglio 9 mappale 2127. Tale situazione si evince anche dalla sovrapposizione della mappa catastale alla vista satellitare.

Foglio 8 particella 137 - Vista esterna

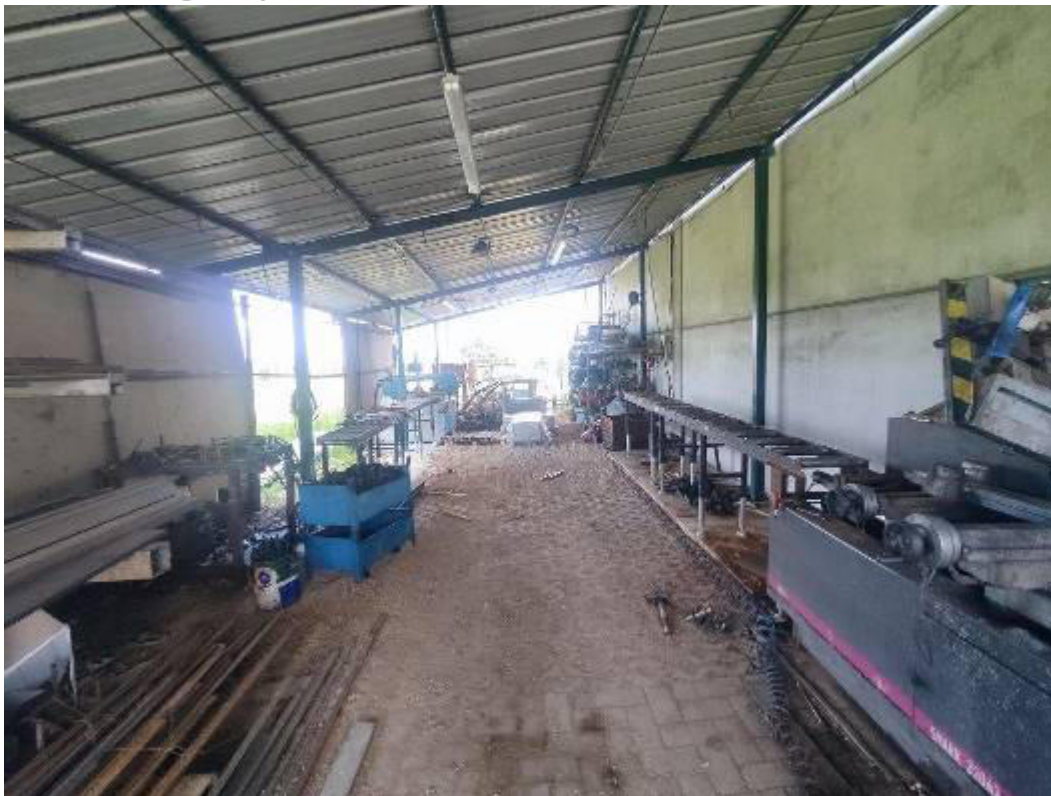
In adiacenza al capannone lungo il lato nord ovest è presente una tettoia con struttura metallica che non risulta urbanisticamente assentita.

Foglio 8 particella 136 -Vista esterna, tettoia non assentita

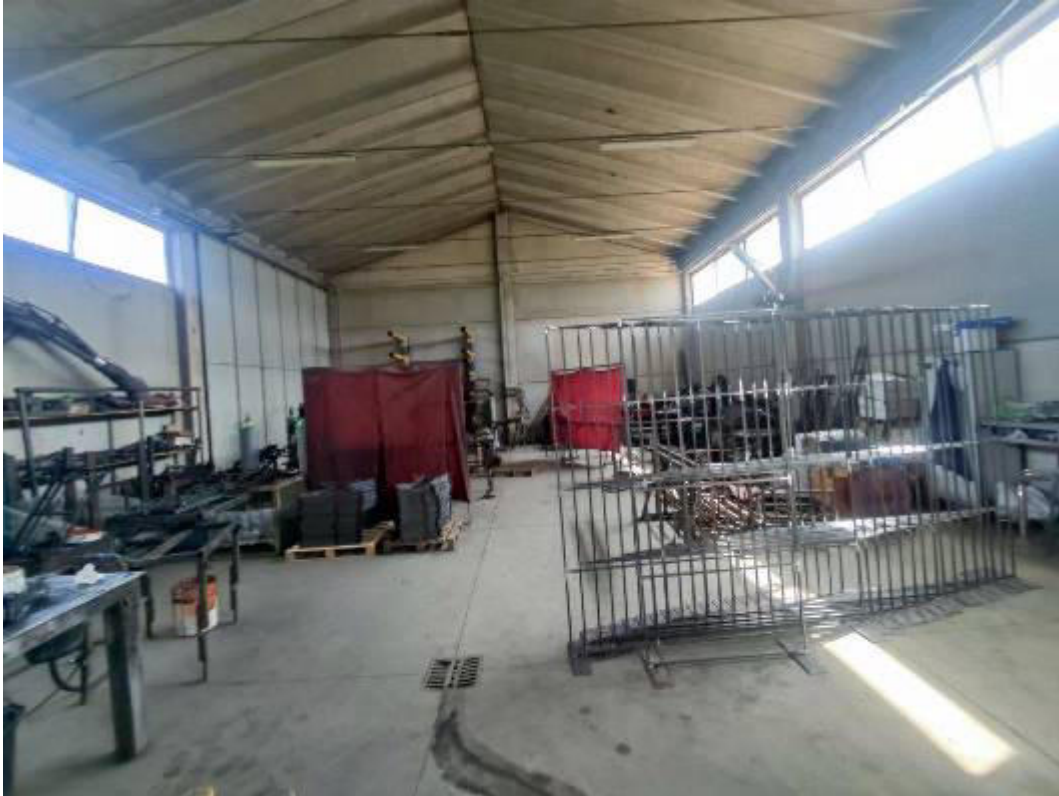
Al suo interno il fabbricato è costituito da un maggiore vano adibito a deposito di mq.268 ca., mentre lungo il lato sud-ovest sono presenti due piccoli locali adibiti a ripostiglio e servizio igienico.

La pavimentazione è di tipo industriale mentre gli infissi sono in ferro.

Foglio 8 particella 136 -Vista interna - locale ad uso deposito

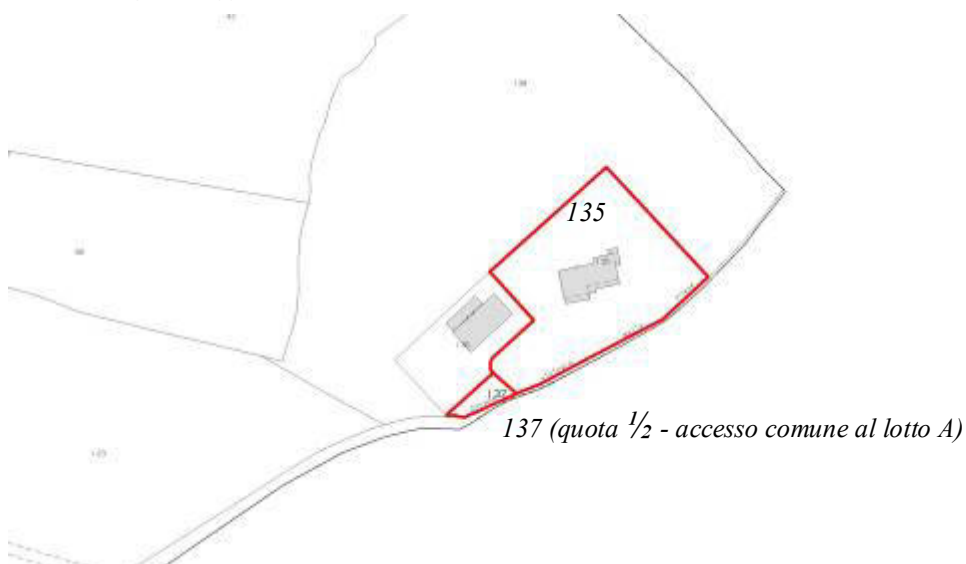
Estratto del foglio di mappa catastale

Il compendio immobiliare confina lungo il lato sud con la Strada Meldola – Rocca delle Caminate, ad ovest con il mappale 136, a nord con il mappale 138 ed infine lungo il lato est con il mappale 2127.
