## **Tribunale di Civitavecchia Settore esecuzioni immobiliari**

### **Relazione di sintesi sulle criticità riscontrate nell'elaborazione della perizia estimativa inerente l'esecuzione immobiliare, R.G. 198/2023, degli immobili siti in Cerveteri, Via Fontanile della Regina 47.**

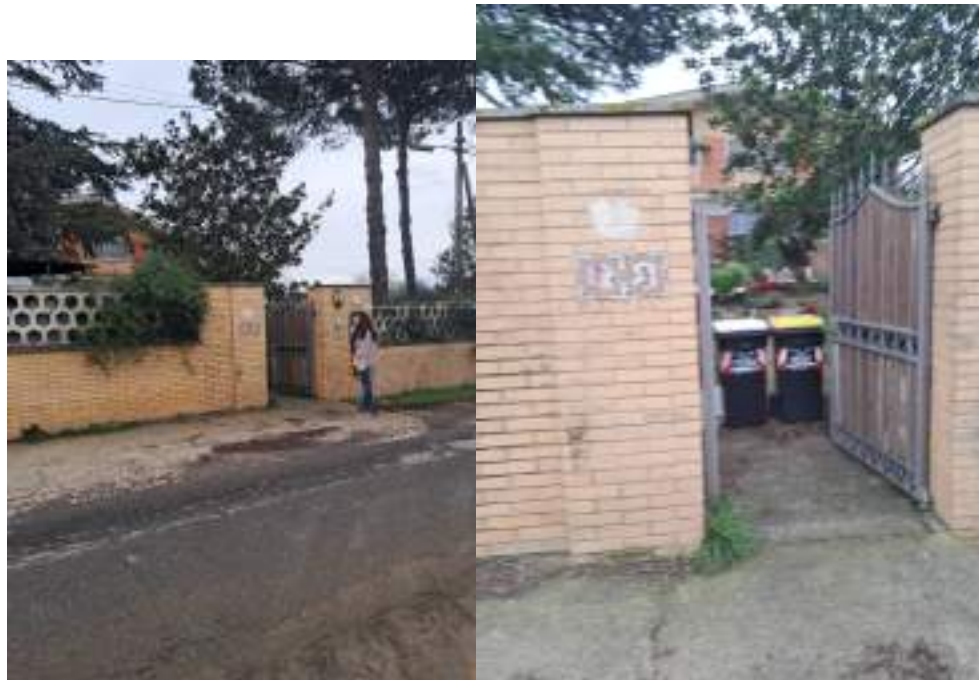
1. L'accesso, solo pedonale, all'appartamento, F 51, Plla 512, Sub 1, è situato in Via Fontanile della Regina 47, attraverso il BCNC p.lla 513, Sub 501

In fase di sopralluogo si è riscontrato che il BCNC p.lla 513, Sub 501 è utilizzato come una corte esclusiva dal proprietario dell' altro appartamento di cui è composto il fabbricato.

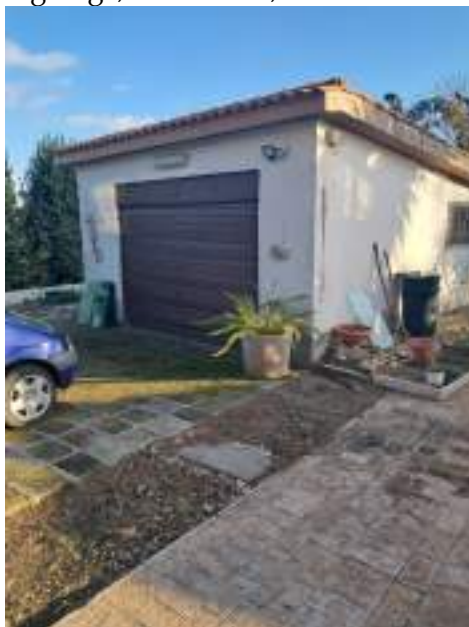
2. Il garage, la P.lla 514, non è utilizzabile in quanto non esiste entrata carrabile.

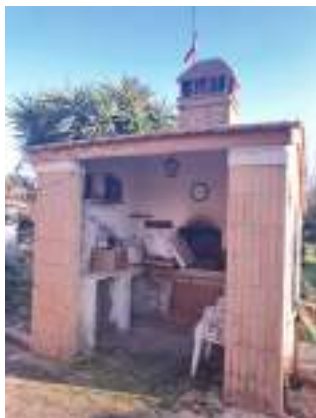
3. La P.lla 515, il forno a legna, insiste sulla P.lla 516, che nella realtà è corte esclusiva dell' appartamento esecutato, non è stata pignorata, quindi rimarrà di proprietà dell' esecutato.

Con la futura assegnazione , la plla 516 avrà una proprietà, la plla 515 sarà ubicata all' interno di altra proprietà, quindi non potrà essere utilizzata.

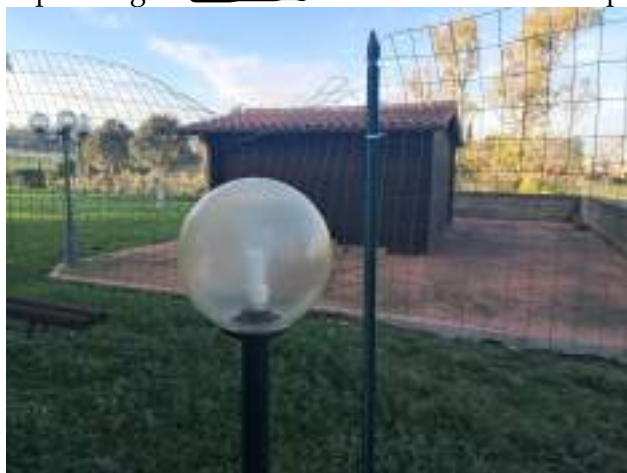
4. F 51, Plla 511: Ente Urbano mq 100, sul quale c'è un casotto in legno, in fase di sopralluogo il [REDACTED] ne ha disconosciuto la proprietà

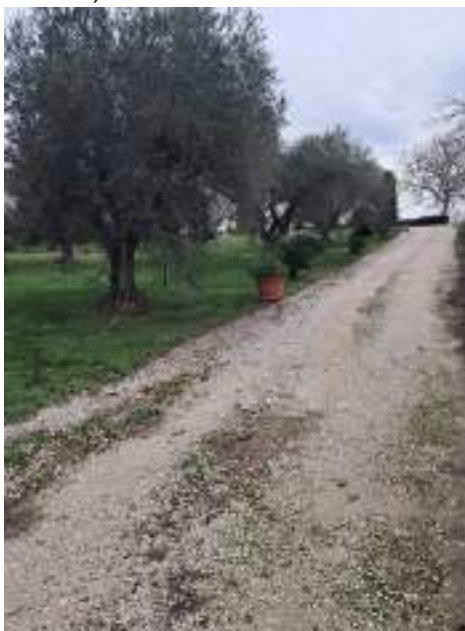
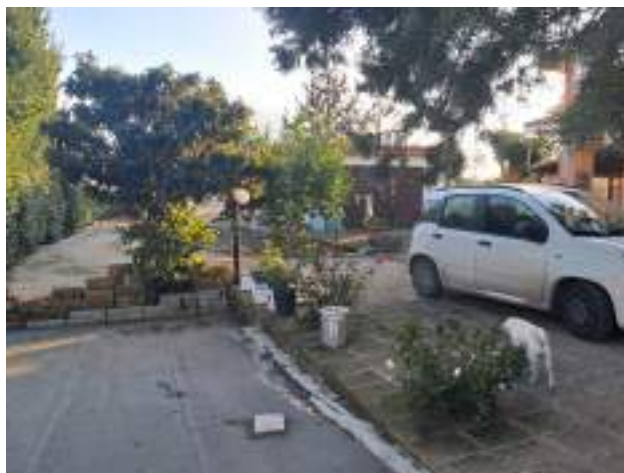
- 1) L' accesso all' immobile in fase di sopralluogo è avvenuto tramite una stradina all' interno della p.lla 516, che portava all' interno della proprietà in oggetto, precisamente alla part 513, sub 502.

La p.lla 516 non è oggetto di esecuzione, rimarrà di proprietà del [REDACTED] cosa che dall' esecutato non è stata chiarita in fase di sopralluogo.
