TRIBUNALE DI ISERNIA

Riferimento: **Concordato Preventivo n. 1/2013**

M.C. Group Molise Conglomerati S.p.A. di Venafro (IS),
in liquidazione

Oggetto: Rapporto di Valutazione del **C.T.U.** circa la **valutazione del Complesso immobiliare** di cui al **Lotto E**

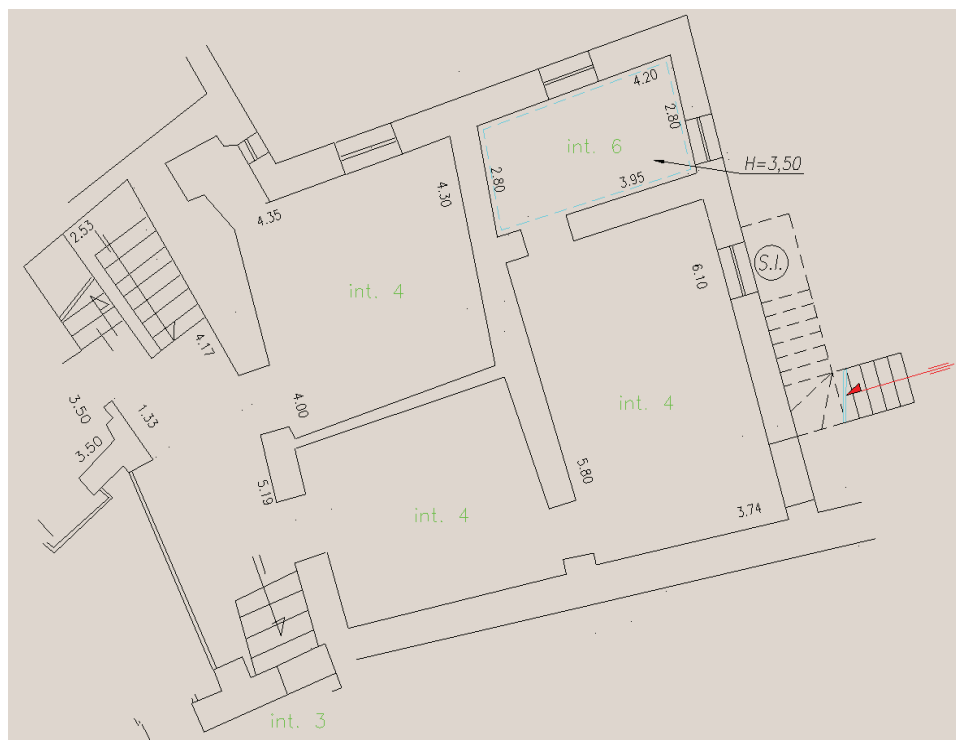
Fig. 2.3 - Planimetria dell'appartamento int. 4 di cui al **sub-Lotto E2** piano *secondo*

L'appartamento int. 4 (Fig. 2.3) comprende un ingresso/soggiorno (Foto n. 17), una prima camera da letto (Foto n. 18) ed un'altra camera (Foto n. 16) ed infine il servizio igienico (Foto nn. 19 e 20).

All'appartamento int. 4 risulta associata la cantina C di mq. 11 (Foto n. 21) e spetta altresì la quota *indivisa* del 50% del lastrico solare privato (Foto n. 14), giusto antistante l'ingresso dei *sub-Lotti E2 ed E3*, di superficie *calpestabile* pari a mq. 32 .

In conclusione, lo stato attuale di conservazione dell'*appartamento* int. 4 si può definire: **OTTIMO**, anche se la cantina si trova ad un SAL: 60%, in quanto la manutenzione straordinaria non è stata ancora completata.
