**LIQUIDAZIONE CONTROLLATA N. 142/2023**

**PERIZIA DI STIMA BENI IMMOBILI**

**PIENA PROPRIETÀ DI DUE APPARTAMENTI AL PIANO TERRA**

**PIAVE 30/A A BOVEZZO (BS)**

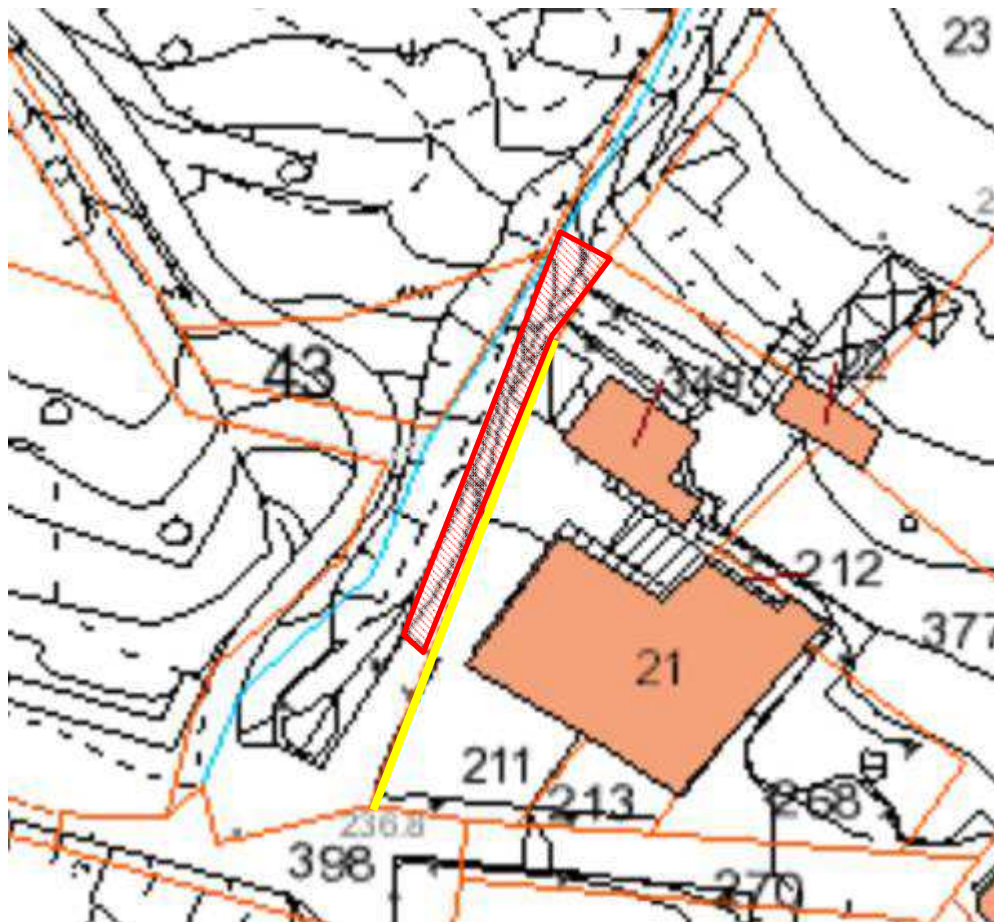
**4** - la corte comune sembrerebbe eccedere rispetto al confine del mappale (linea gialla) inglobando anche parte della sponda del fosso posto a ovest (tratteggio rosso);
