TRIBUNALE DI VICENZA
SEZIONE ESECUZIONI IMMOBILIARI

PROCEDURA N. 128/2025 R.G.

ELABORATO PERITALE

Identificazione beni: Beni in Costabissara (VI), Via N. Sauro n. 22
Dati Catastali: NCEU, foglio 14, p.la 191 graff. 192, (D/1)
per il diritto di piena proprietà per la quota di 1/1

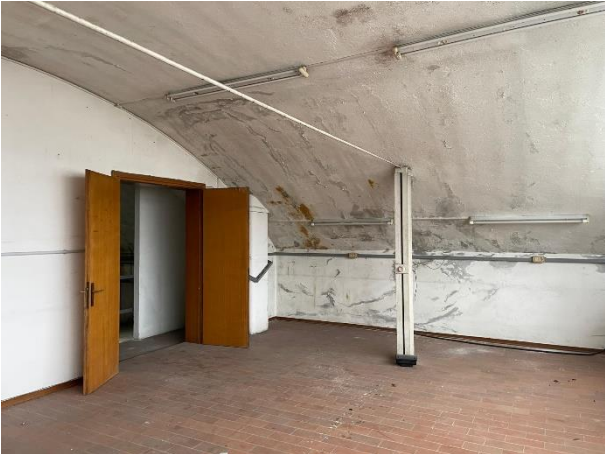
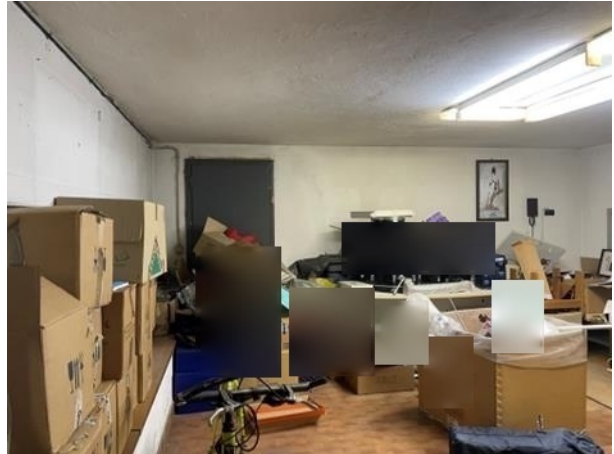
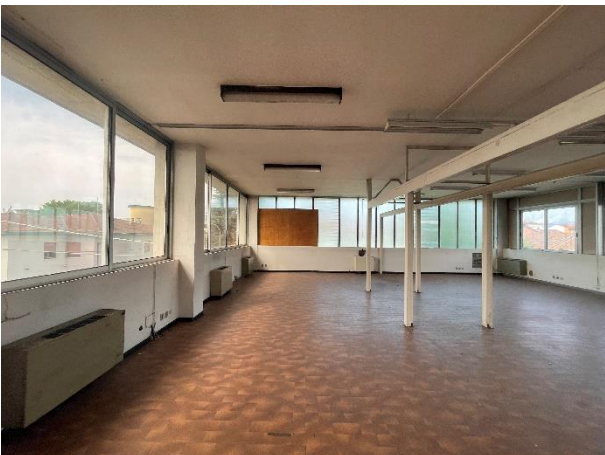
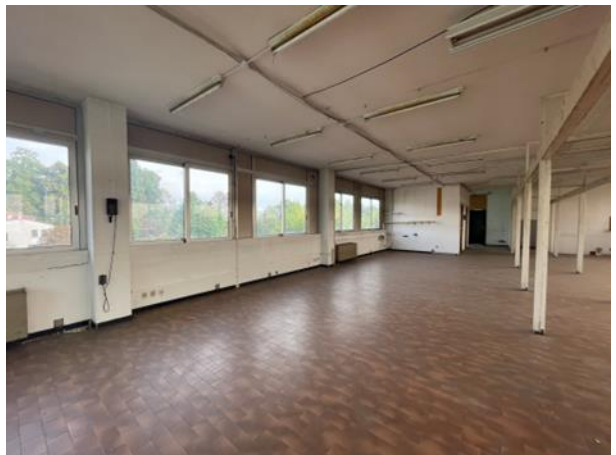
P.1 – MEZZANINO - UFFICI

Si evidenzia, inoltre, la presenza di numerosi rifiuti e/o materiale di varia natura posti su alcuni locali del capannone, in particolare nel locale mezzanino e nella zona uffici vi è la presenza di numerosi arredi e attrezzature varie. Si segnala infine, la presenza di un'autovettura posta nel locale magazzino e di un furgone posto nell'area esterna.
