RELAZIONE TECNICA

IMPIANTO FOTOVOLTAICO

E.I. 369-2022 – TRIBUNALE DI VICENZA

Maggio 2024

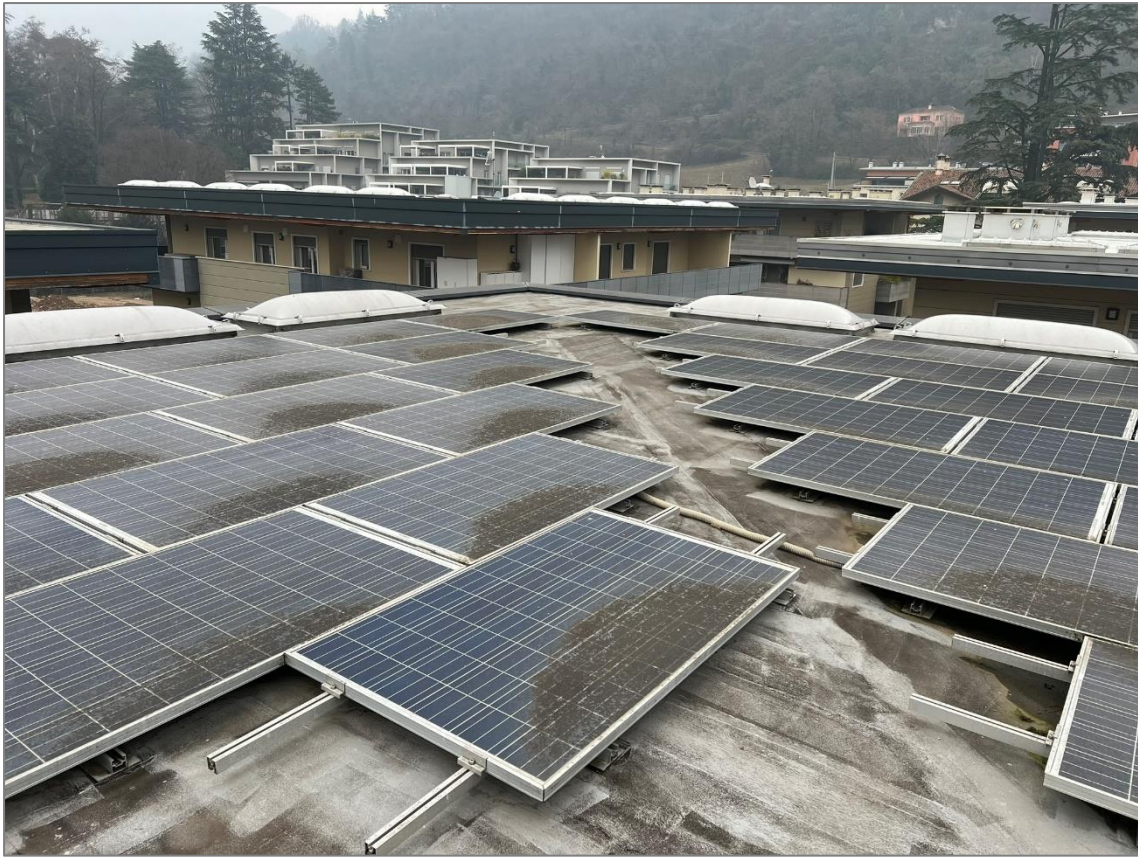
Figura 2 - Stato del campo fotovoltaico in copertura - lato N/NE

Lo stato di manutenzione dell'impianto è invece decisamente pessimo dato che i moduli fotovoltaici sono ricoperti di polvere, residui e sporcizia in quantità tale da pregiudicarne sicuramente la resa ed il buon funzionamento, aumentando inoltre fortemente la probabilità di formazione di "hot spot" con conseguente possibile danneggiamento dei moduli stessi. Si allegano di seguito alcune immagini esplicative della situazione.

- *per riportare l'impianto fotovoltaico ad una produttività accettabile, è necessario compiere un primo intervento di manutenzione piuttosto importante che implica:*
 - *l'esecuzione di un accurato lavoro di lavaggio/pulizia del campo fotovoltaico e di verifica dello stato di salute dei moduli fotovoltaici;*
 - *portare a termine una specifica manutenzione di inverter, quadri elettrici e dispositivi nel locale tecnico;*
escludendo una eventuale necessità di messa in sicurezza della copertura per l'effettuazione delle operazioni di lavaggio, gli interventi di cui sopra possono essere quantificati in un importo attorno ai 1000 – 1500 € + IVA.

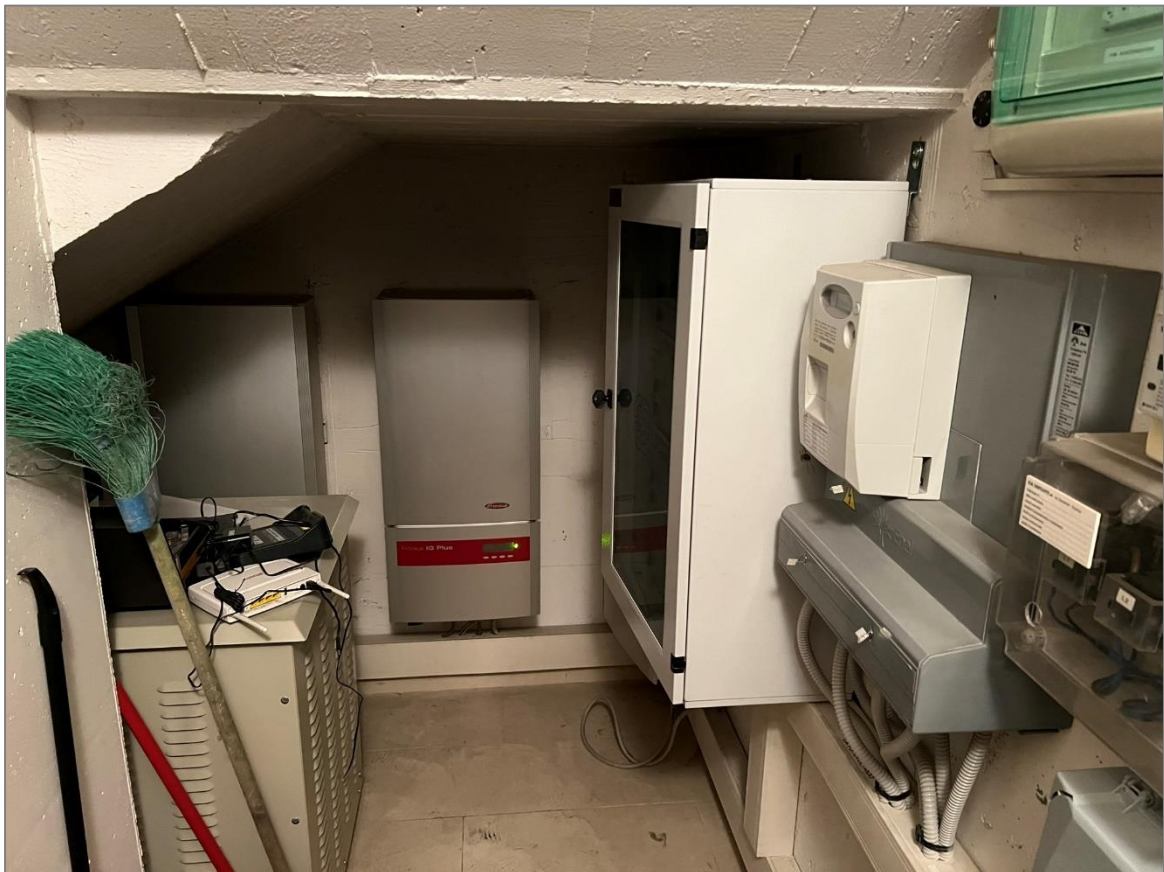
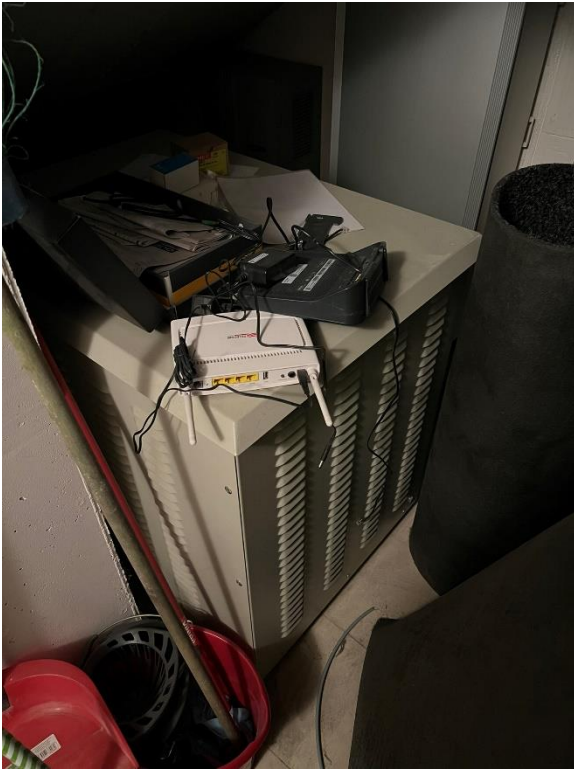
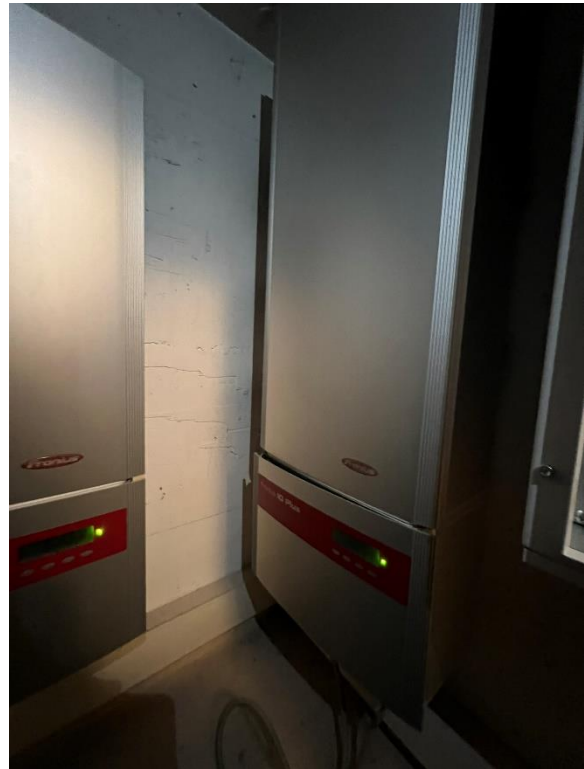
Anche per quanto concerne il locale tecnico, la manutenzione lascia decisamente a desiderare. Si nota la mancanza di pulizia ed ordine nel locale, sono presenti attrezzi vari per la pulizia, scartoffie alla rinfusa ed alcuni componenti (modem, router) probabilmente destinati al monitoraggio dell'impianto ma dei quali non si conosce l'effettivo stato di funzionamento e connessione alla rete internet e all'eventuale portale di monitoraggio. Dall'esame a vista sembra proprio che manchi la manutenzione degli inverter (pulizia e controllo) e quella sul quadro elettrico di interfaccia (verifica e serraggio morsetti, pulizia generale, prove sugli interruttori e sul Sistema di Protezione di Interfaccia). Da segnalare che il posizionamento fisico di alcuni inverter compromette una buona areazione degli stessi (è presente troppo poco spazio nella parte laterale e superiore, verso il soffitto del locale, per consentire la circolazione d'aria sufficiente), così come anche il locale in sé non è proprio ottimale per l'evacuazione del calore prodotto dai convertitori, dai componenti elettrici e soprattutto dal trasformatore di isolamento BT/BT.

Di seguito alcune immagini della situazione del locale tecnico.
