TRIBUNALE DI VERONA

RELAZIONE TECNICA

DI IDENTIFICAZIONE E STIMA DEI BENI INTERESSATI
DALLA LIQUIDAZIONE GIUDIZIALE n° 54 del 2025
DICHIARATA il 10.04.2025

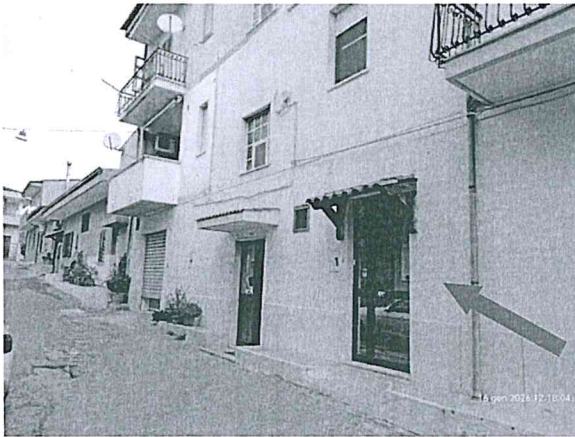
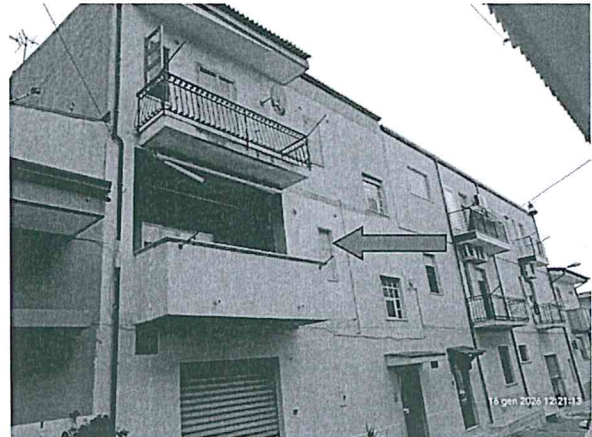
L'alloggio individuato con il **sub 10**, a Sud-Ovest prospetta su via Toscanini, e confina a Nord-Ovest con altro edificio ricadente su porzione della particella **1409**, intesta al Catasto Terreni a [REDACTED] ma non ancora censito in catasto, a Nord-Est prospetta sulla via Strauss, a Sud-Est confina con il **sub 11** della particella **100** intestato a [REDACTED] e con il vano scala, da dove avviene l'accesso all'alloggio

Il posto auto a PT, individuato con il **sub 5**, confina a sud-ovest con la via Toscanini, sulla quale si apre l'unico varco di accesso, a nord-ovest con il vano scala e in piccola parte con il **sub 8** intestato catastalmente a [REDACTED], a nord est con il **sub 6** intestato a [REDACTED] ed a sud-est con il **sub 3** intestato sempre a [REDACTED]

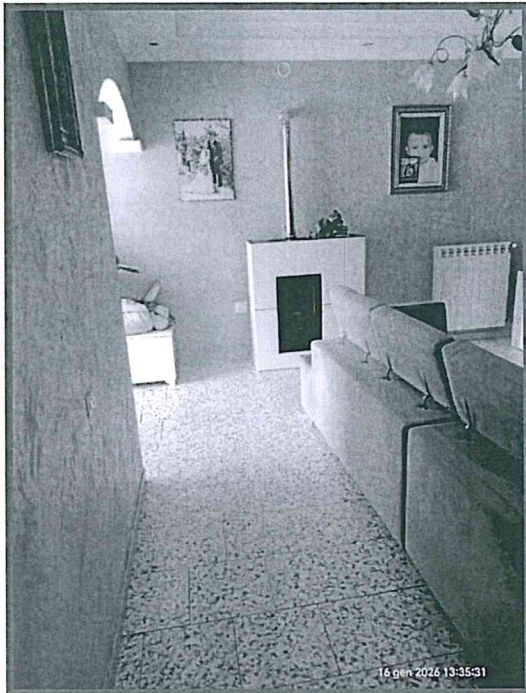
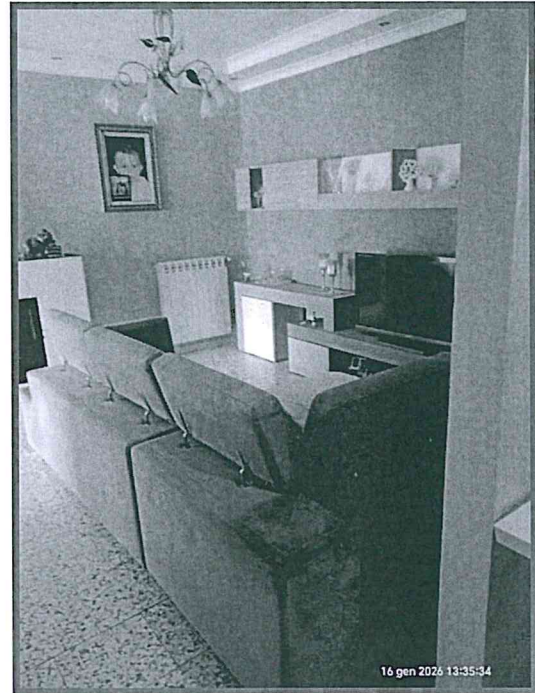
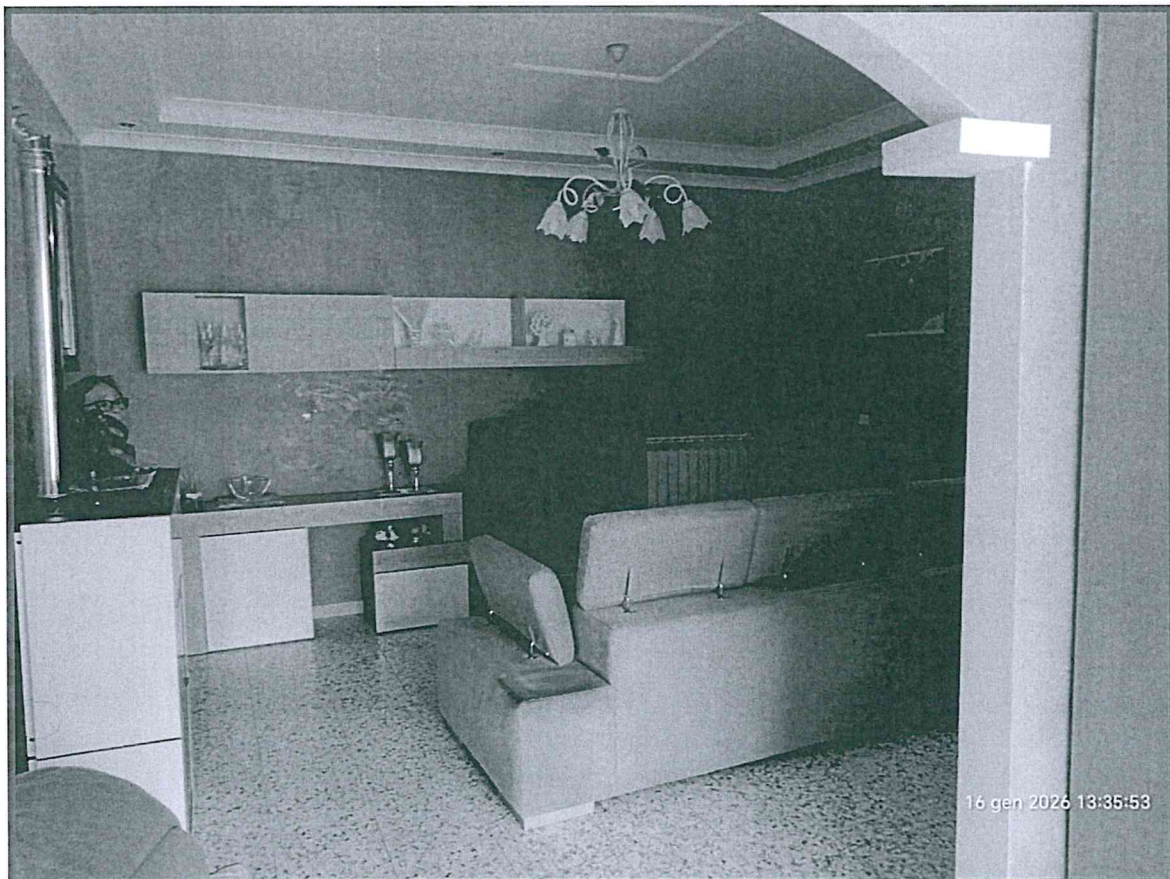
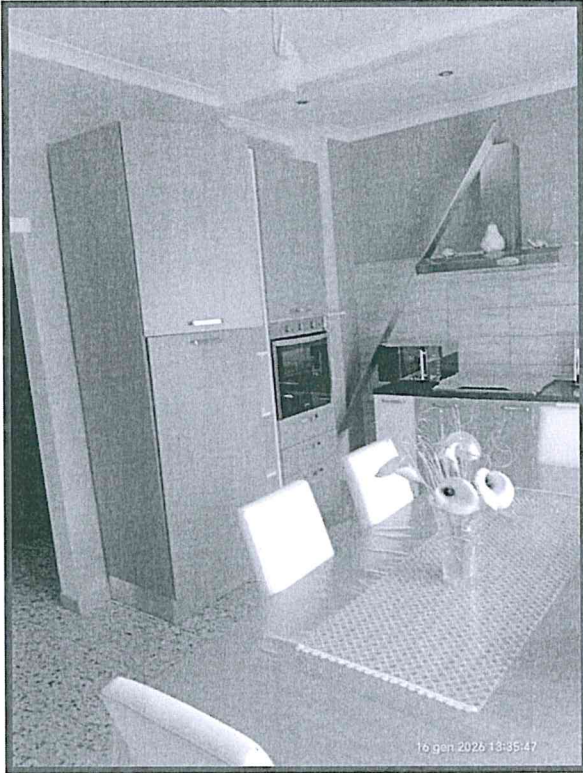
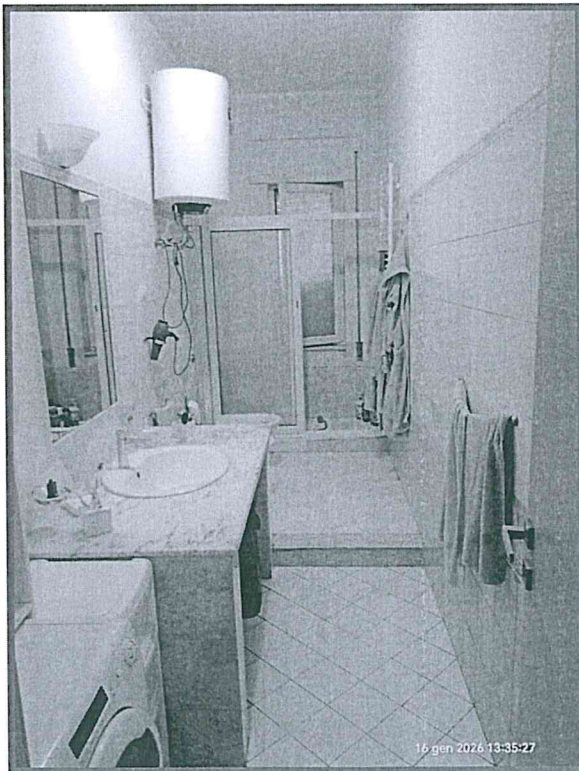
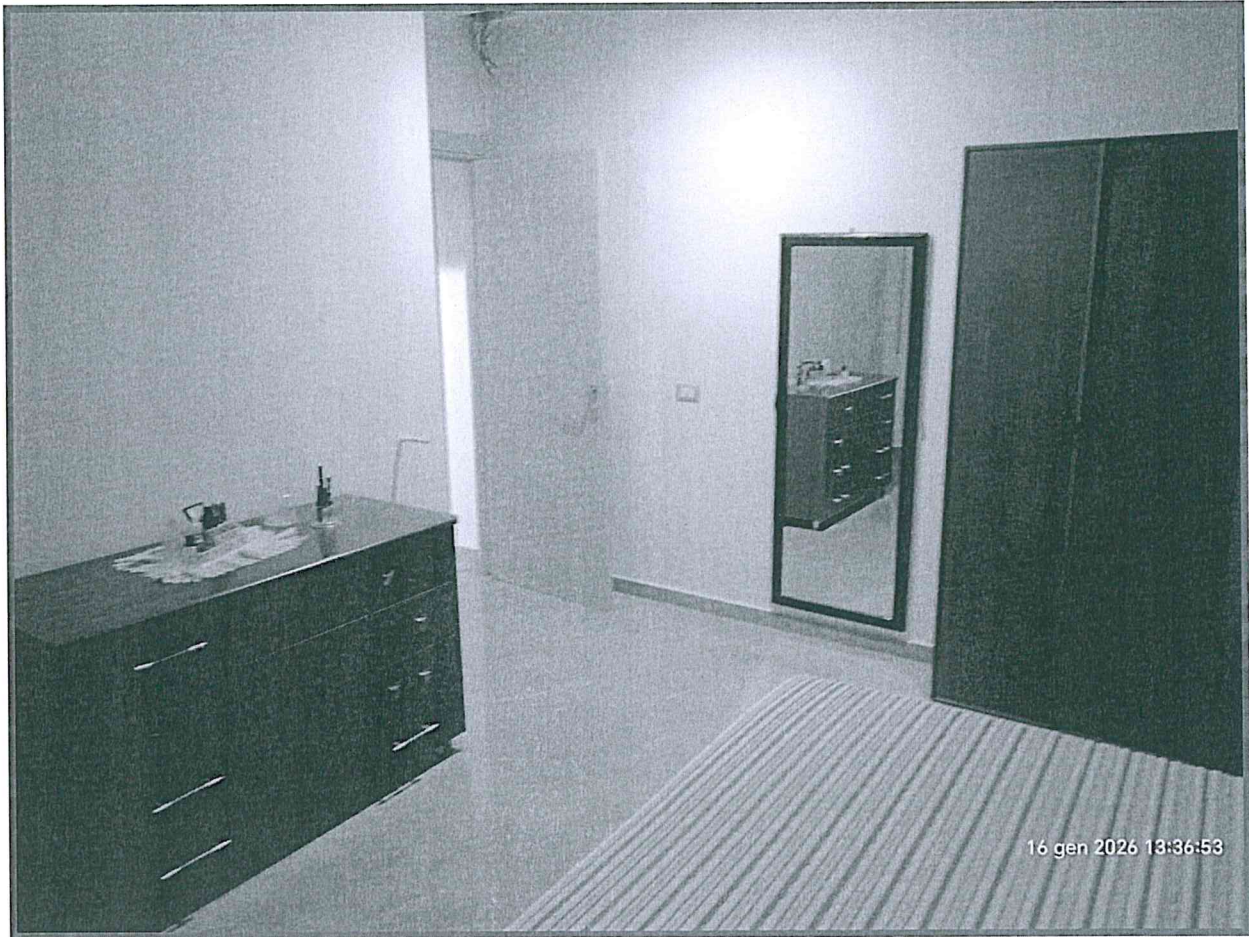
L'alloggio sito al 1P, individuato dal sub 10 è costituito da un ingresso, una cucina-soggiorno, un bagno, due camere da letto ed un ripostiglio oltre ad un piccolo corridoio disimpegno.

Le rifiniture possono ritenersi in generale di buona qualità e lasciano intravedere una recente ristrutturazione dell'alloggio, il quale allo stato si presenza significativamente diverso rispetto alla planimetria catastale, allegata anche alla domanda di condono edilizio.

I pavimenti sono in piastrelle di ceramica colorata di varie dimensioni, al pari del battiscopa.

Gli infissi interni sono tutti in legno di nuova fattura mentre il portoncino di ingresso è di tipo corazzato rivestito con pannelli in legno di diverso colore sia internamente che esternamente.

Gli infissi esterni sono in alluminio bianco di nuova fattura completi di vetri ed avvolgibili in plastica

Il bagno ha la pavimentazione in ceramica, così come il rivestimento delle pareti sino ad un'altezza di circa 2.00 m, ed è completo di tutti i sanitari e dell'impianto idrico e fognario che sono di tipo incassato.

L'alloggio è riscaldato con l'impiego di una stufa autonoma posta nel soggiorno, mentre l'acqua calda sanitaria è prodotta dallo scaldabagno collocato nel bagno.

Le pareti ed i soffitti sono tutte regolarmente intonacate e tinteggiate, e la cucina presenta una sola parete rivestita con mattonelle in ceramica colorata, mentre i soffitti del soggiorno sono dotati di decorazioni in cartongesso.

L'impianto elettrico è del tipo sottotraccia e dovrebbe essere a norma, vista la recente realizzazione
