[REDACTED]
[REDACTED] 7
PERIZIA DI STIMA

DELL'IMMOBILE SITO IN
COPERTINO, via Magistrato Cosimo Mariano
FOGLIO 64 PARTICELLA 458 SUBALTERNO 61
(ex particella 474 sub 66)

Perito valutatore: ing. Arturo Rovito
[REDACTED]

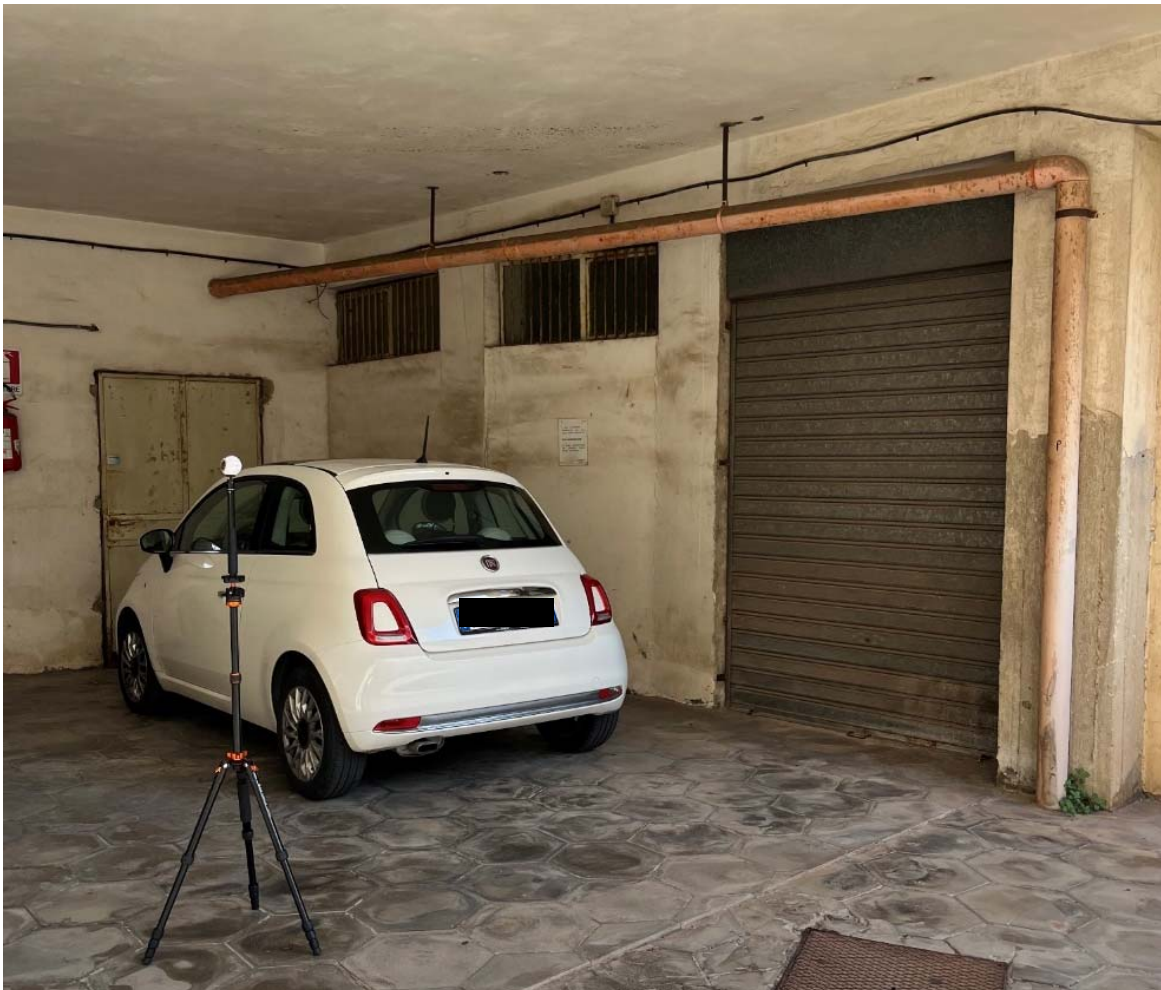
Figura 3 - Ingresso deposito-box

Nasce come vano unico, ma dal sopralluogo è risultata presente una tramezzatura con corrispondente creazione di un secondo vano cui si accede dall'area interna comune.

E' risultato che la disposizione in pianta è differente da quella assentita. Il limite dell'area del deposito risulta accavallato ad un infisso interno di cui non si conosce la destinazione. Sarebbe un punto da verificare in caso di realizzazione di tramezzatura di divisione. Anche la superficie netta rilevata risulta maggiore di quella riportata nella planimetria catastale. Inoltre, non sono state rilevate le scale riportate graficamente nella planimetria del progetto urbanistico assentito allegato alla Concessione Edilizia.

L'unico infisso esterno pedonabile e carrabile è costituito da una saracinesca avvolgibile in metallo. Dall'area comune interna l'ingresso è libero, senza alcun tipo di infisso.

Si tratta, comunque, di situazioni facilmente risolvibili con una richiesta di sanatoria ai sensi dell'art. 36 del D.P.R. 380/2001 e s.m.i. Testo Unico dell'Edilizia.
