TRIBUNALE DI PALERMO
SEZIONE VI - ESECUZIONI IMMOBILIARI

Esecuzione Immobiliare R.G.Es. 40/2025
CREDITORE PROCEDENTE *PRISMA SPV S.R.L.*
contro
DEBITORI ESECUTATI XXXX E XXXX

PERIZIA DI STIMA IMMOBILIARE LOTTO
UNICO

Appartamento sito nel Comune di Palermo, Cortile Scalilla n. 45

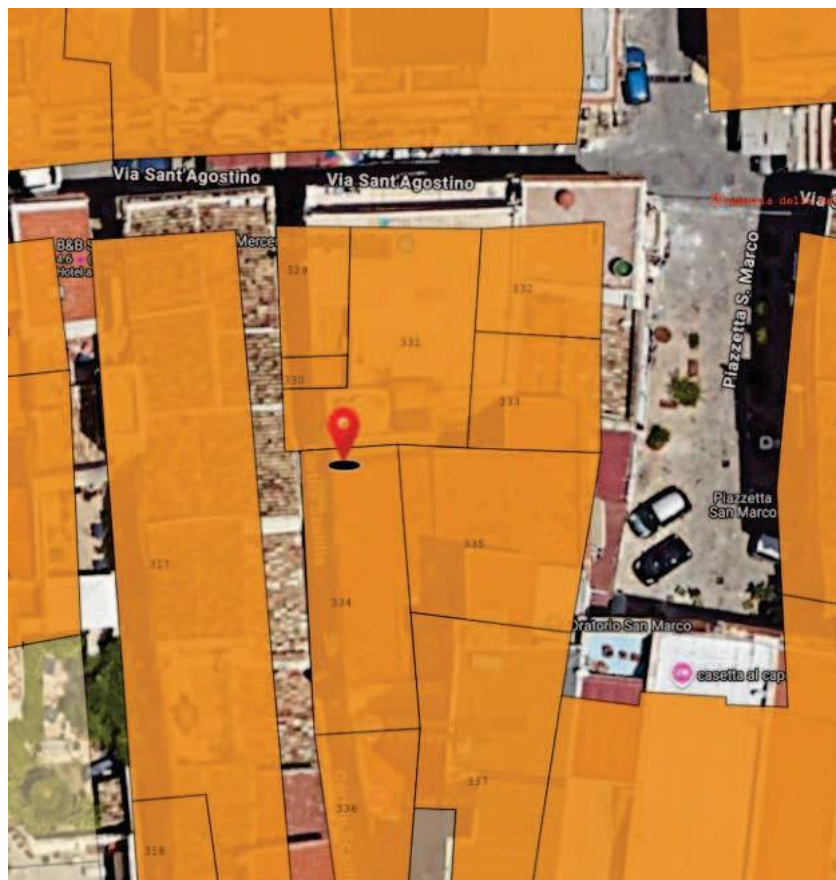
Ai fini dell'esatta individuazione dell'immobile oggetto del pignoramento si è effettuato un raffronto tra una ortofoto satellitare attuale e la mappa catastale con l'ausilio del portale Stimatrix forMaps (All. 3), riscontrando la corrispondenza tra quanto pignorato e la situazione reale dei luoghi. L'immobile catastalmente proviene da immobile predecessore foglio 131, particella 331, sub 6 (vedi visura catastale storica all. 7). Il numero di particella rilevata nella mappa catastale terreni, risulta essere diversa rispetto alla particella censita al catasto urbano.

**Sovrapposizione ortofoto attuale e mappa
catastale tratta da Stimatrix forMaps**

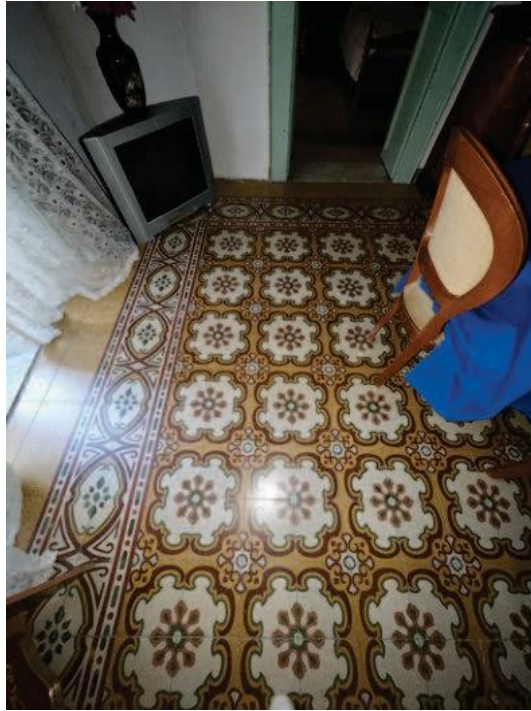
Condizioni di manutenzione dell'immobile e degli impianti: l'immobile mantiene le caratteristiche costruttive originarie, i vani di rappresentanza e la camera da letto hanno il controsoffitto a volta ed i pavimenti rivestiti con cementine decorate, soggiorno e

foto 11 – particolare del decoro dei pavimenti della sala da pranzo

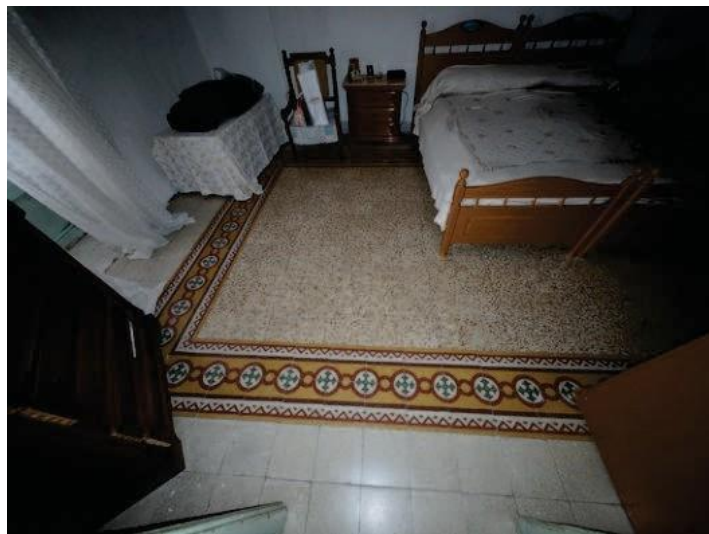
foto 12 – particolare del decoro dei pavimenti della camera da letto

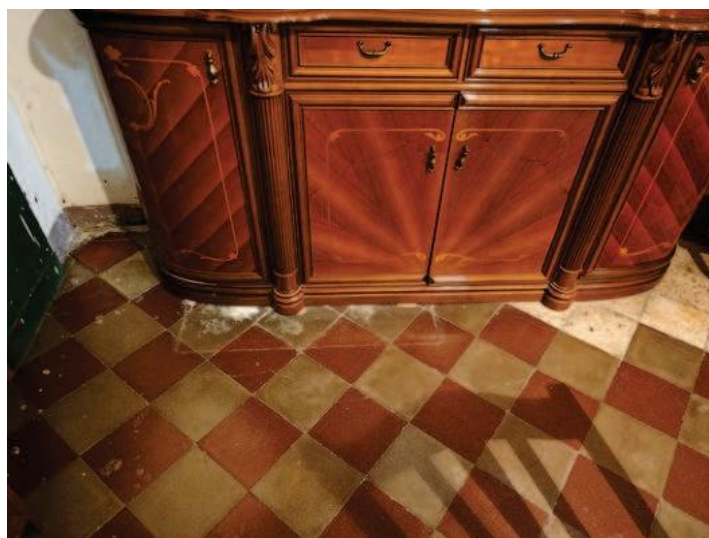
foto 22 – sala interna, segni sul pavimento della dismissione della scala di accesso
