**TRIBUNALE DI S. MARIA C.V.
SEZIONE ESPROPRIAZIONI IMMOBILIARI**

**Procedimento di Esproprio Immobiliare n° 2/2024 promosso da
OMISSIS A.R.L.**

LOTTO UNICO

RELAZIONE TECNICA dell'ESPERTO STIMATORE

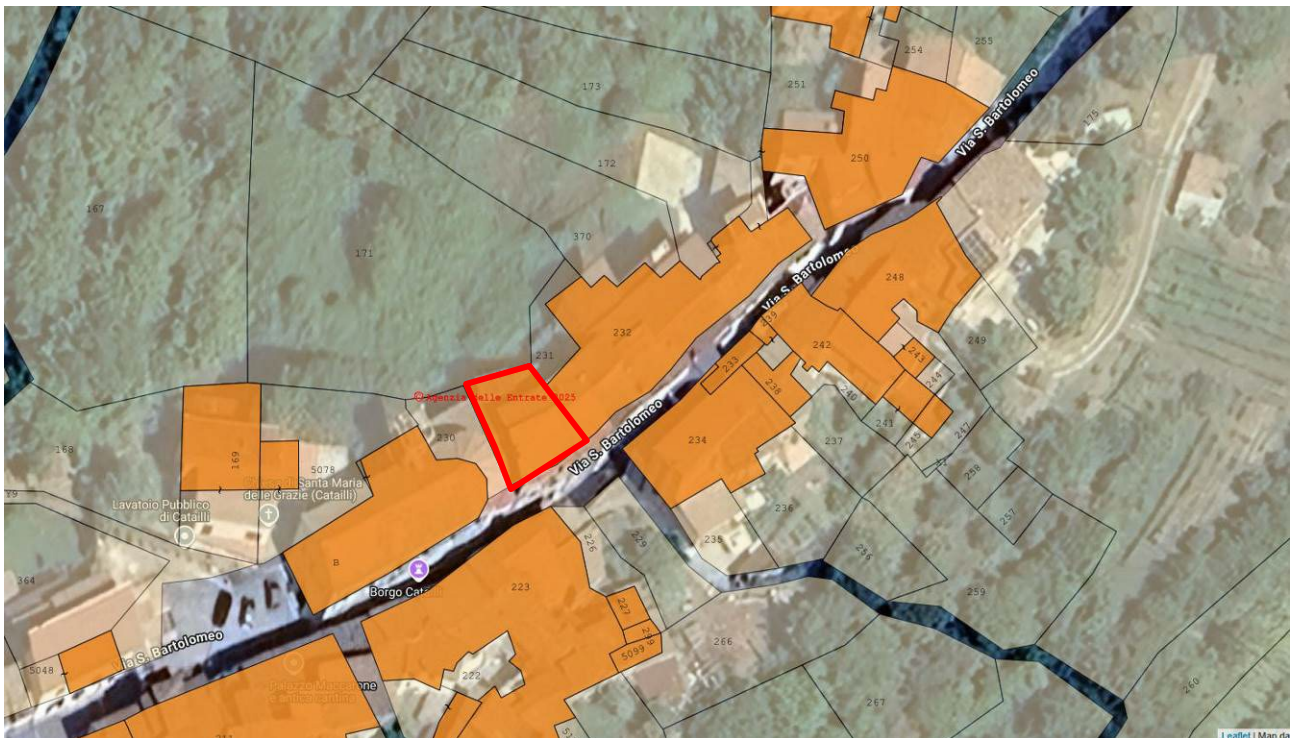
Foto satellitare con indicazione del cespite e sovrapposizione della mappa catastale

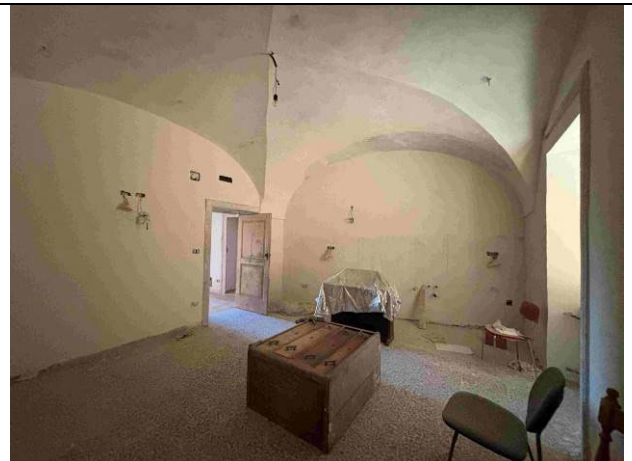
- piano primo: cucina, n. 2 disimpegni, n. 2 camere da letto e un servizio igienico (il tutto allo stato grezzo in quanto mancano impianti, pavimenti, rivestimenti, tinteggiatura, qualche infisso esterno e qualche porta interna, oltre ai sanitari nel w.c.), avente una superficie netta utile di circa 71 mq e un'altezza netta interna variabile tra 2,80 m e 3,30 m, a seconda che il soffitto sia piano o a volte. E' presente anche un terrazzo coperto di circa 10 mq anch'esso allo stato grezzo (privo di pavimenti, intonaci e tinteggiatura);

Piano Primo - Cucina
