# TRIBUNALE ORDINARIO - MACERATA

### 41/2024

## CONSULENZA ESTIMATIVA GIUDIZIARIA

**A** appartamento a MONTECASSIANO Via Leonardo da Vinci 18, frazione Sambucheto, della superficie commerciale di **105,60** mq per la quota di:

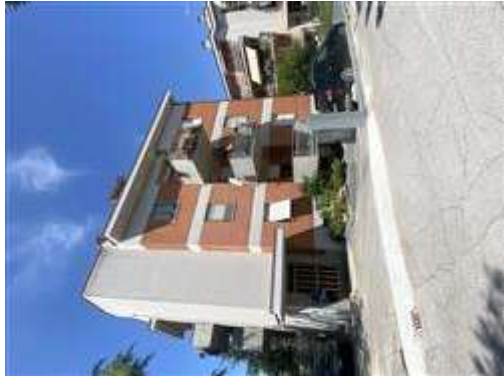
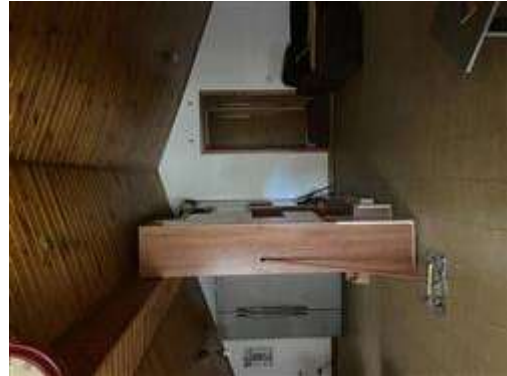
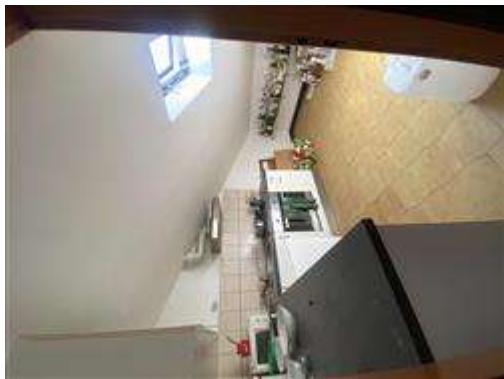
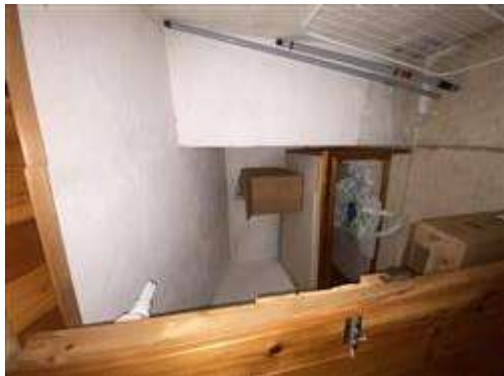
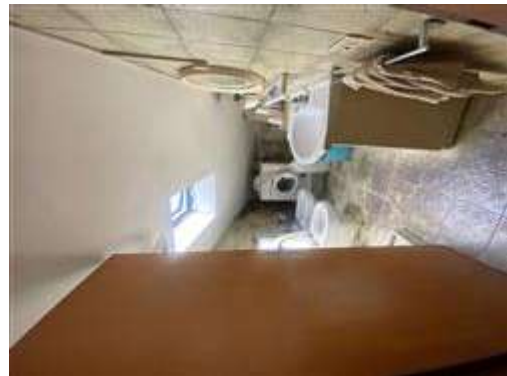
L'unità immobiliare oggetto dell'esecuzione risulta essere un appartamento mansardato posto al terzo piano dell'edificio precedentemente descritto. Si accede all'appartamento attraverso il vano scala condominiale che serve tutto l'edificio. L'appartamento risulta essere in stato di abbandono.

L'appartamento, che sviluppa una superficie lorda di 105 mq, è in mediocre stato di conservazione ed è composto da: un ingresso sul soggiorno-pranzo dotato di camino, abbaini con piccolo balcone e ripostigli, una cucina, un disimpegno che serve la zona notte, due camere e un bagno. Tutte le stanze sono dotate di aperture verso l'esterno. Il balcone sviluppa una superficie lorda di 2 mq.

Sono evidenti alcune macchie di umidità su alcune pareti e soffitti, dovute ad infiltrazioni di acqua a causa di finestre lasciate aperte nel tempo: ciò ha portato al degrado di alcune porzioni di intonaco.
