**Sezione Esecuzioni Immobiliari
Procedura n. 04/2025 R.G.Es.**

PERIZIA

Abitazione in via Iosto n. 8 – Borore (NU)

Il C.T.U.
(Dott. Ing. Bruno Cau)

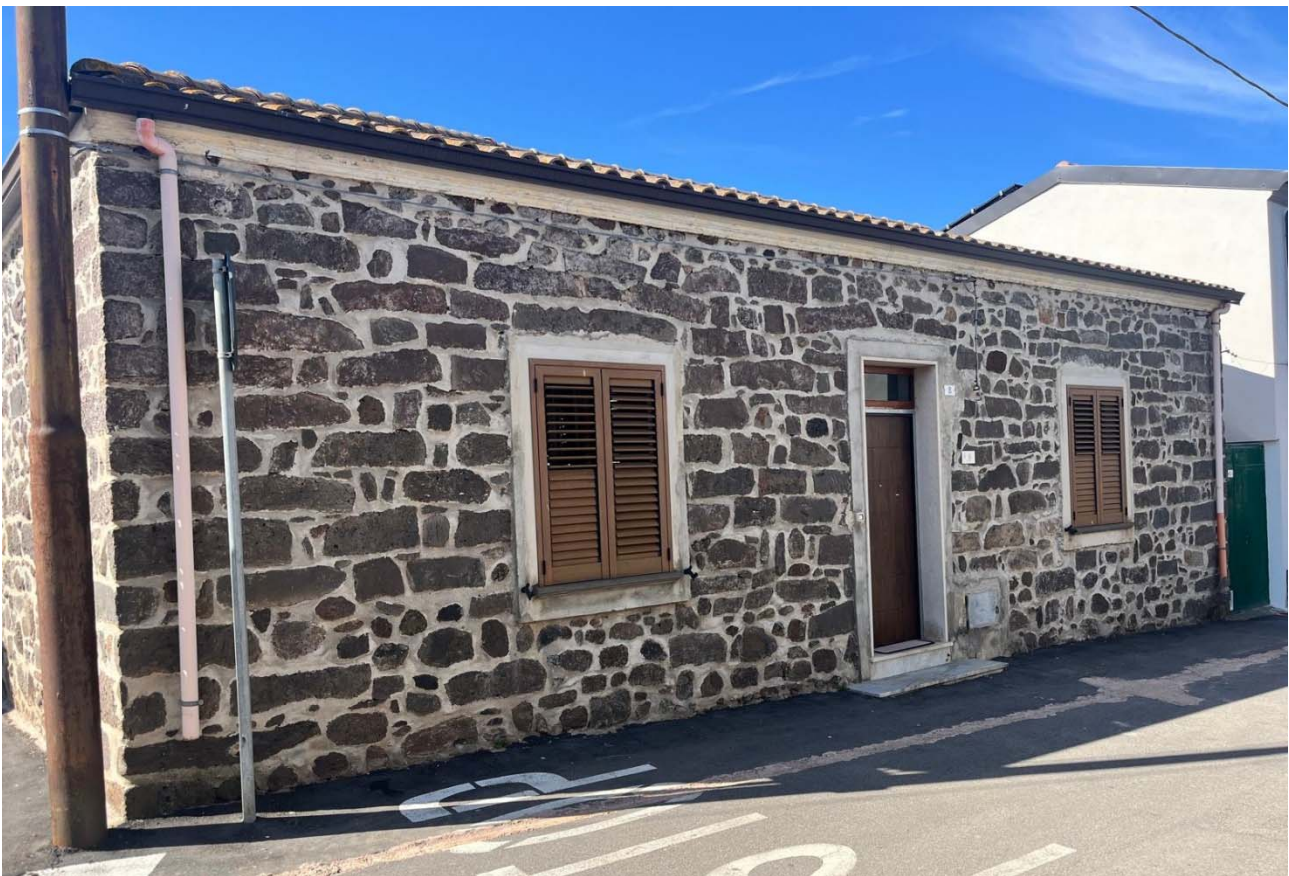
Prospetto principale su via Iosto

Nel complesso l'abitazione si presenta in buono stato di conservazione, non si evidenziano ingressi di umidità e lesioni significative.

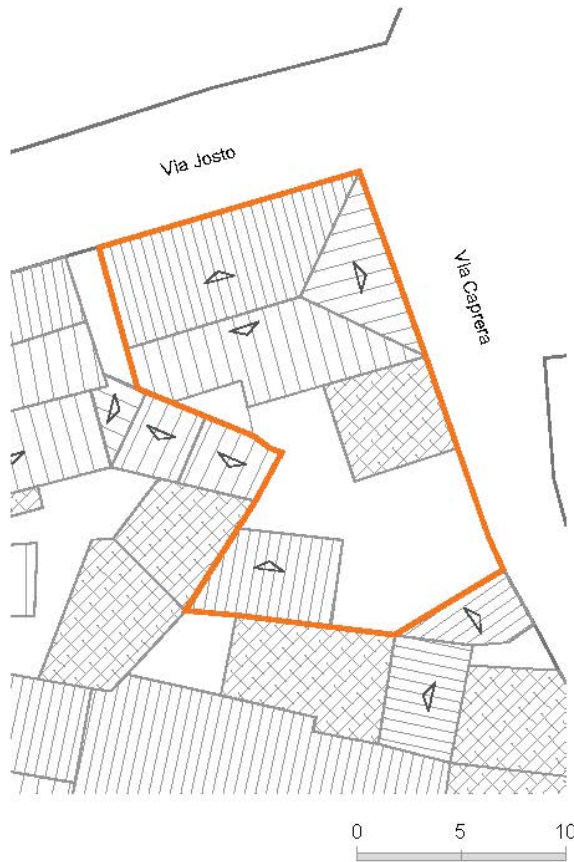
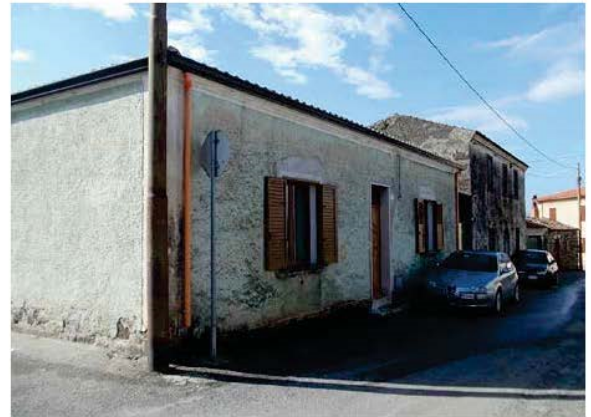
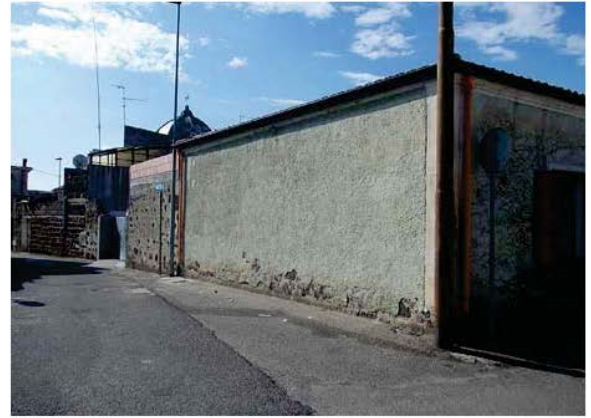
Individuazione planimetrica e Rappresentazione fotografica

Più in dettaglio, nel Piano Particolareggiato Del Centro di Antica e Prima Formazione datato Ottobre 2013, l'immobile in oggetto è identificato come unità edilizia n. 6 dell'Isolato n. 23 (si veda l'allegato n. 3):

Perimetro unità edilizia n.6

corpo di fabbrica appartenente all'isolato 23
