PERIZIA DI BENE IMMOBILE IN COMUNE DI CAMPODOLCINO

Determinazione del più probabile valore di mercato di un box

Il quesito a cui la presente relazione risponde è la determinazione del *più probabile valore di mercato* di un box di proprietà del sig. ██████████, posizionato al piano interrato di un maggiore fabbricato adibito esclusivamente ad autorimesse ed ubicato a Campodolcino (SO) in Via Corti; sul punto si evidenzia per completezza che l'accesso carraio avviene da Via Don Luigi Guanella, all'altezza del civico n. 44. Obiettivo della stima è la determinazione del valore di mercato del box, attualmente oggetto di liquidazione giudiziale R.G. n. 29/2025 ai sensi della sentenza del Tribunale di Lecco. Il curatore nominato è il dott. Paolo Maria Bianconi, con studio in Corso Martiri della Liberazione, n. 31 a Lecco (LC).

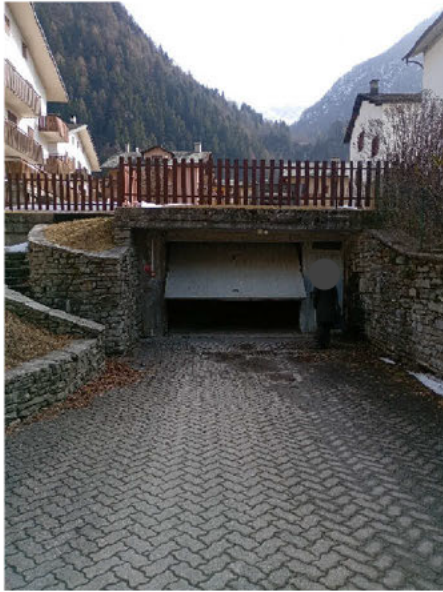
Immagine 01 - Rampa di ingresso al corsello box vista da Via Don Guanella - *Fonte: Sopralluogo in loco*
Immagine 02 - Portone basculante di accesso carraio all'autorimessa e porta di accesso pedonale - *Fonte: Sopralluogo in loco*

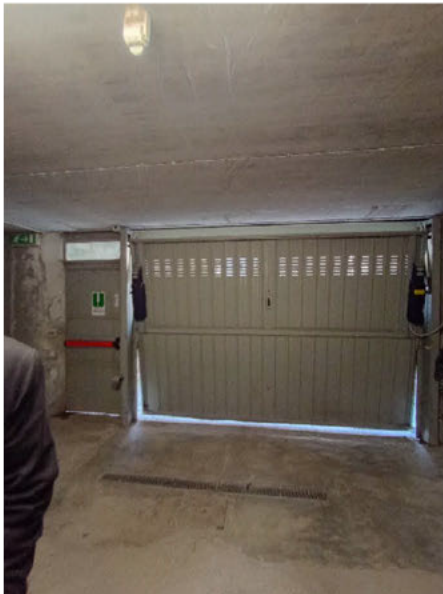
Immagine 03 - Vista interna dell'accesso carraio e dell'uscita di emergenza - *Fonte: Sopralluogo in loco*
Immagine 04 - Corsello carraio comune di accesso ai box, interno all'autorimessa - *Fonte: Sopralluogo in loco*

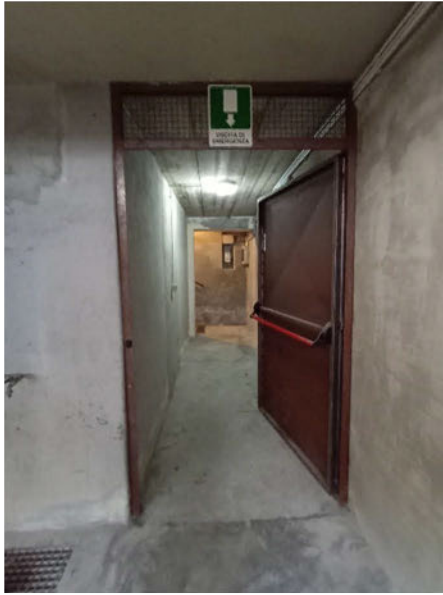
Immagine 05 - Uscita di emergenza posta sul fondo dell' autorimessa - *Fonte: Sopralluogo in loco*
Immagine 06 - Scala in calcestruzzo di collegamento con il giardino superiore - *Fonte: Sopralluogo in loco*

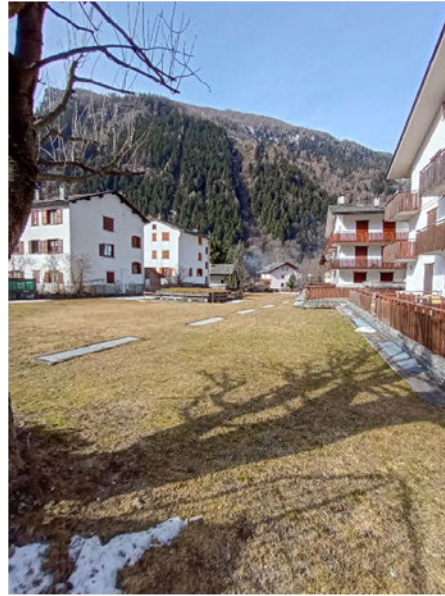
Immagini 07 e 08 - Area esterna posta a copertura dei box e del corsello carraio di collegamento - *Fonte: Sopralluogo in loco*

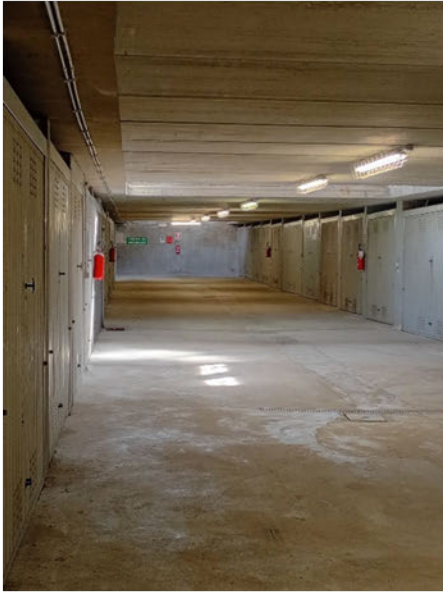
Immagine 09 - Corsello carraio comune di accesso - *Fonte: Sopralluogo in loco*

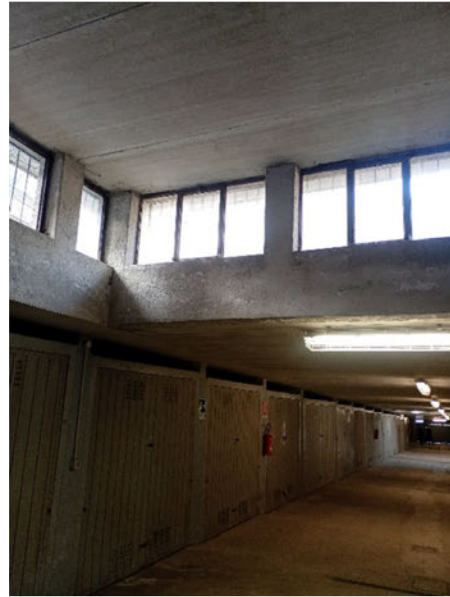
Immagine 10 - Particolare delle finestre di areazione poste in corrispondenza del corsello comune di accesso - *Fonte: Sopralluogo in loco*

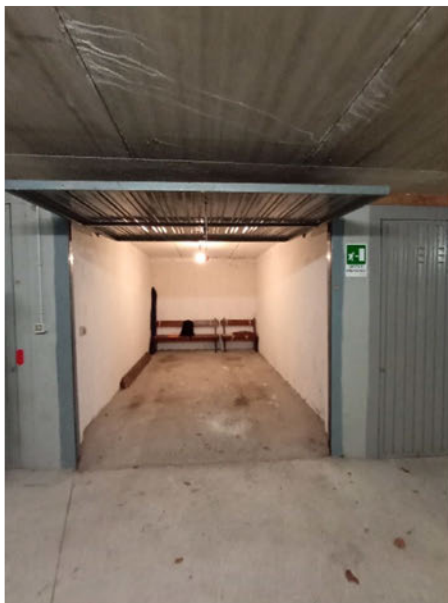
Immagine 11 - Box oggetto di perizia, vista dal corsello comune - *Fonte: Sopralluogo in loco*

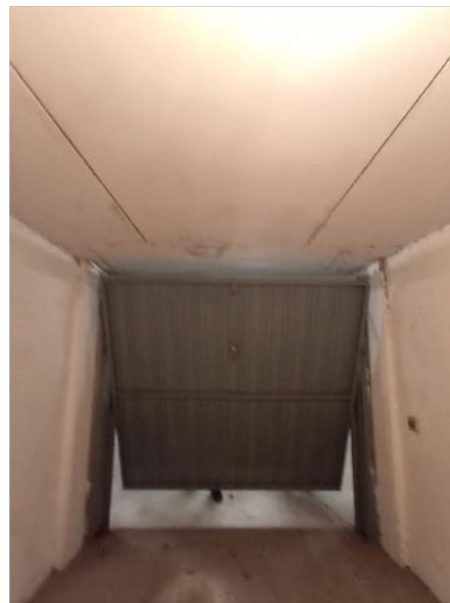
Immagine 12 - Vista interna della basculante del box oggetto di perizia - *Fonte: Sopralluogo in loco*

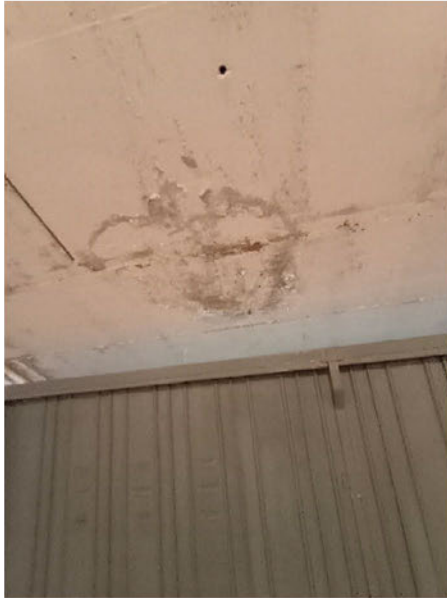
In base alla natura dell'immobile oggetto di perizia, non si ritiene necessario stimare delle maggiorazioni o delle diminuzioni percentuali sul valore dell'intero stabile, tuttavia la palese vetusta dell'immobile incide negativamente sulla valutazione del bene oggetto di perizia. Considerando le infiltrazioni di acqua meteorica riscontrate sul plafone si può cautelativamente valutare una riduzione percentuale nell'ordine dell'1% volta al ripristino delle finiture interne.

Immagini 13 - Interno del box oggetto di perizia - Particolare delle macchie di umidità a soffitto (ingresso) - *Fonte: Sopralluogo in loco*
Immagini 14 - Particolare delle macchie di umidità a soffitto (fondo) e piccole fessurazioni a parete - *Fonte: Sopralluogo in loco*
