TRIBUNALE ORDINARIO - BUSTO ARSIZIO

ESPROPRIAZIONI IMMOBILIARI 202/2024

CONSULENZA ESTIMATIVA GIUDIZIARIA

A appartamento a GALLARATE Via Canova 37, della superficie commerciale di **61,77** mq per la quota di 1/1 di piena proprietà (██████████) appartamento al piano primo composto da tre locali oltre servizi con annessa cantina al piano seminterrato

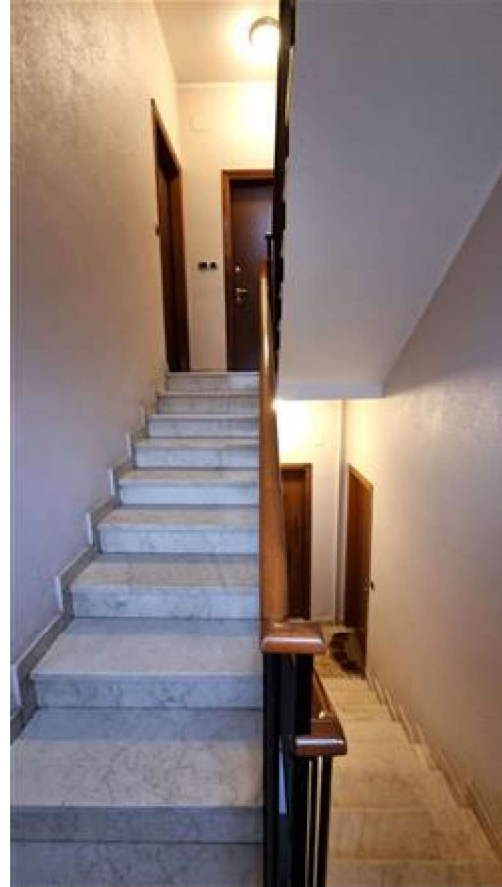
scala condominiale

Trattasi di un appartamento posto al primo piano di una palazzina condominiale. L'accesso pedonale al cortile comune avviene direttamente da Via Canova, da cui una rampa di gradini conduce al cortile stesso, situato a una quota superiore rispetto al piano stradale. L'ingresso all'atrio condominiale avviene tramite un portoncino in vetro e metallo che immette sul vano scale, caratterizzato da pedate e alzate in pietra; l'edificio non è dotato di ascensore.

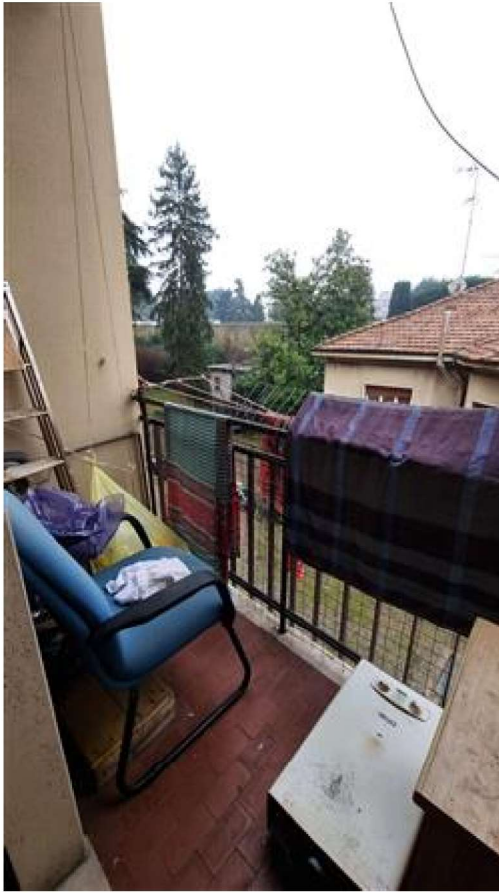
servito da una piccola loggia che si affaccia sul cortile comune.

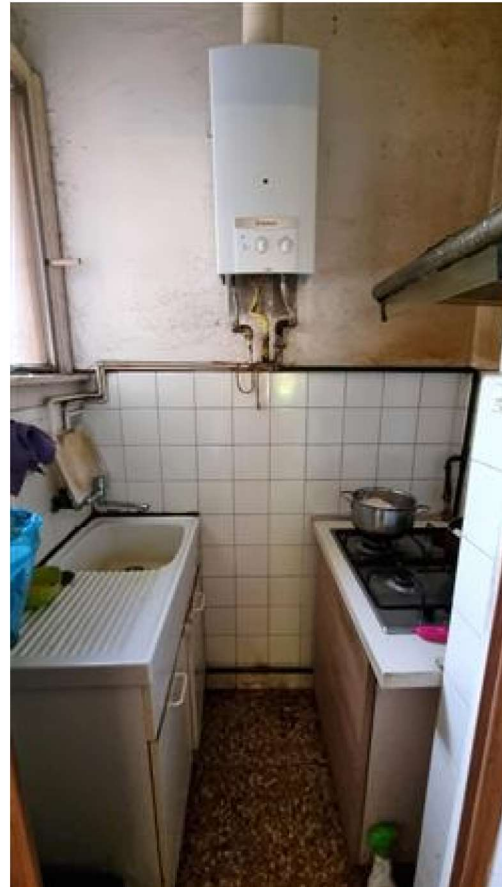
angolo cottura

Le finiture risultano quelle tipiche dell'epoca di costruzione del fabbricato, con pavimentazioni in marmette di graniglia in tutti i locali e porte interne in legno con specchiature in vetro. I serramenti esterni sono in legno con vetro singolo e completi di avvolgibili in PVC, ma non rispondono agli attuali requisiti di contenimento energetico. Per quanto concerne la parte impiantistica, l'unità è dotata di impianto TV ed elettrico sottotraccia con tensione a 220V. Il sistema di riscaldamento è di tipo centralizzato, alimentato da radiatori in acciaio muniti di valvole termostatiche e contabilizzatori di calore, mentre la produzione di acqua calda sanitaria è garantita da uno scaldabagno a gas posto nell'angolo cottura.

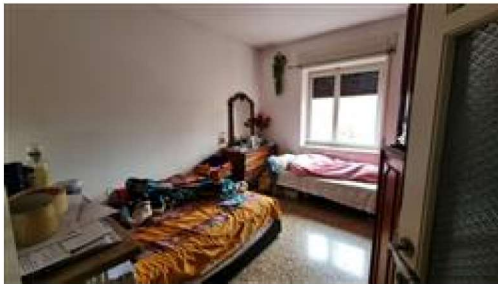
camera 1

L'appartamento si presenta complessivamente in un discreto stato di manutenzione, sebbene siano manifeste delle tracce di muffa in un angolo di una camera da letto causate da ponti termici. Completa la proprietà una cantina collocata al piano seminterrato, accessibile dalla scala condominiale; il locale presenta una pavimentazione in battuto di cemento, pareti finite al rustico e un accesso consentito da una porta in legno con chiusura a lucchetto.

Stato manutentivo: l'appartamento necessita di interventi di manutenzione straordinaria. Sono evidenti fenomeni di condensa (muffe da ponte termico) e i serramenti esterni risultano privi dei requisiti minimi di contenimento energetico.
