TRIBUNALE ORDINARIO - AREZZO

ESPROPRIAZIONI IMMOBILIARI

45/2025

CONSULENZA ESTIMATIVA GIUDIZIARIA

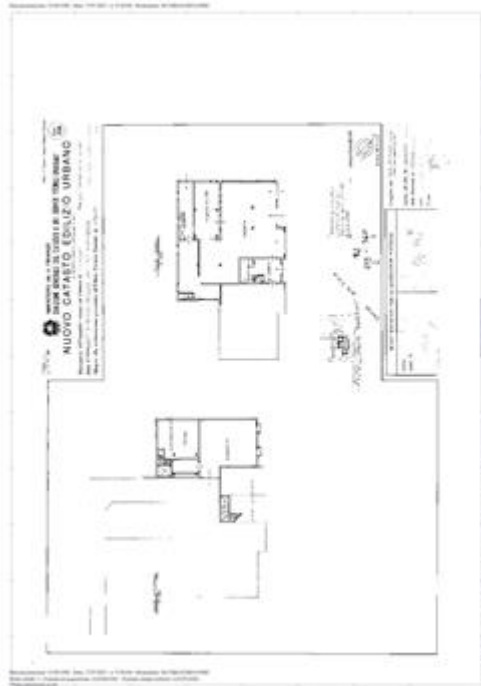
CRITICITÀ: ALTA

Tempi necessari per la regolarizzazione: 30 GIORNI

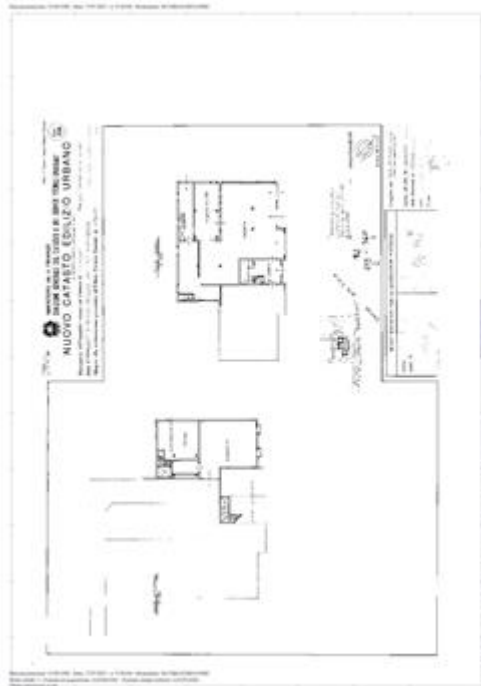
descrizione	consistenza		indice		commerciale
PIANO INTERRATO - RIMESSA	58,20	x	60 %	=	34,92
PIANO INTERRATO - DISIMPEGNO	42,26	x	40 %	=	16,90
PIANO INTERRATO - LOCALI ACCESSORI	79,05	x	50 %	=	39,53
PIANO TERRA - LOCALE COMMERCIALE	298,55	x	100 %	=	298,55
PIANO TERRA - LOCALE RETRO- NEGOZIO	31,87	x	50 %	=	15,94
PIANO TERRA - RESEDE	432,78	x	10 %	=	43,28
Totale:	942,71				449,11
