TRIBUNALE DI VICENZA
SEZIONE ESECUZIONI IMMOBILIARI
PROCEDURA N. 410/2024 RGE

ELABORATO PERITALE

Lotto Unico

Identificazione beni: Bene in Bolzano Vicentino (Vi), Via Roma, 23
Dati Catastali: NCEU, Foglio 7, P.lla 201, Sub. 7 (A3)
per il diritto di piena proprietà per la quota di 1/1

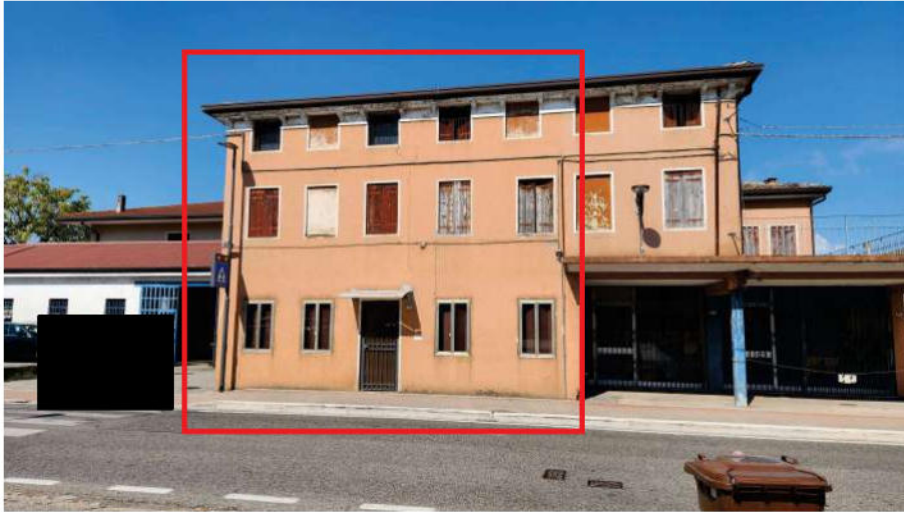
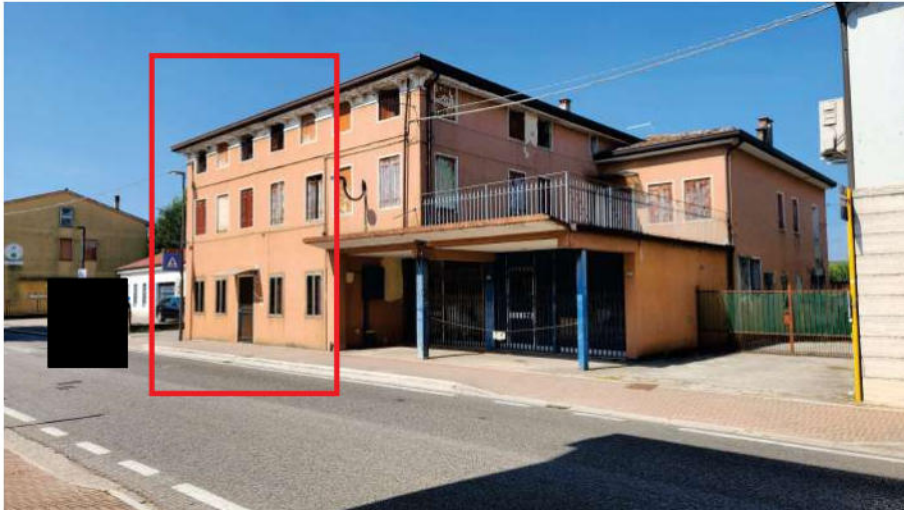
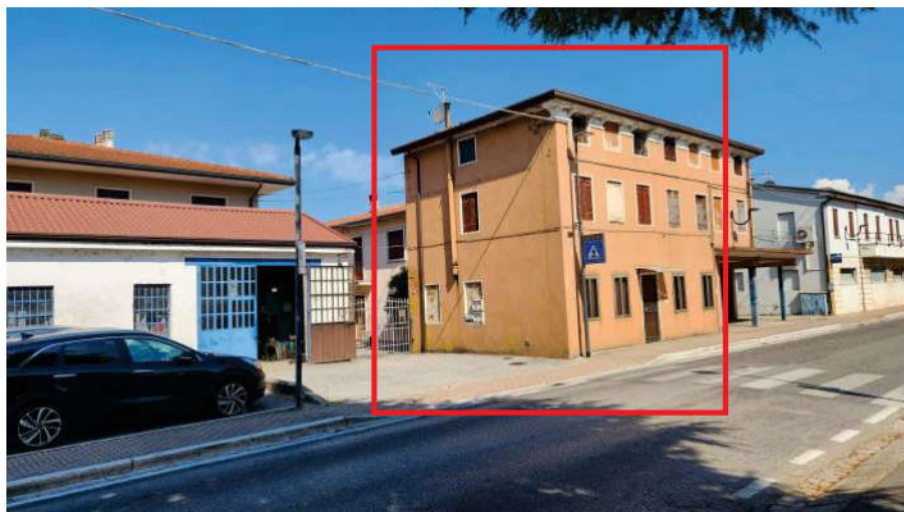
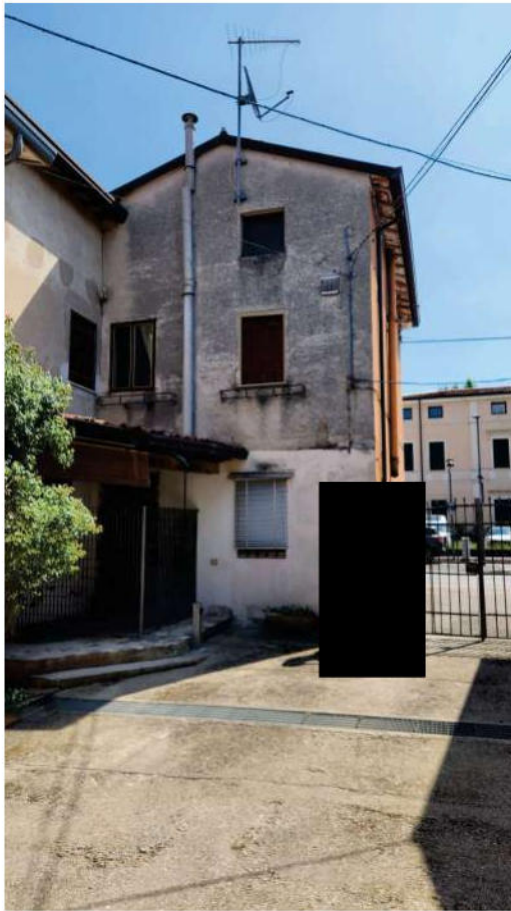
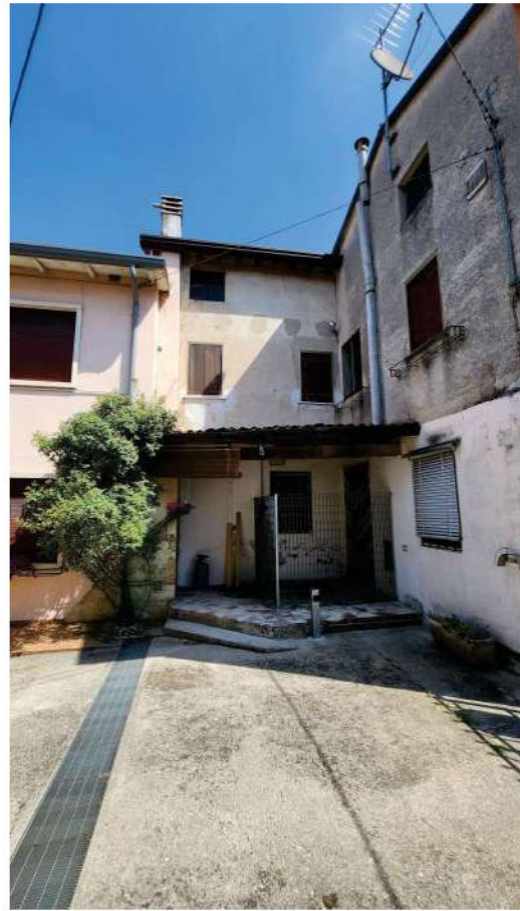
- Esterni

In generale l'immobile si presenta in condizioni manutentive scarse.

Si sono rilevate aree di umidità e intonaci deteriorati in varie stanze dell'abitazione.

- una canna fumaria in evidenti precarie condizioni statiche nella facciata ovest con pericolo di caduta a terra;
- alcune vistose fessurazioni verticali ed inclinate alle murature portanti, maggiormente evidenti nelle facciate sud ed est dell'immobile.

Lo stesso necessita di un intervento di riqualificazione complessiva, che interessi la sostituzione dei serramenti e delle scale interne, la ristrutturazione dei bagni e dei pavimenti, il rifacimento completo degli impianti ed una manutenzione generale alle finiture (intonaci, rivestimenti, tinteggiature, ecc.).

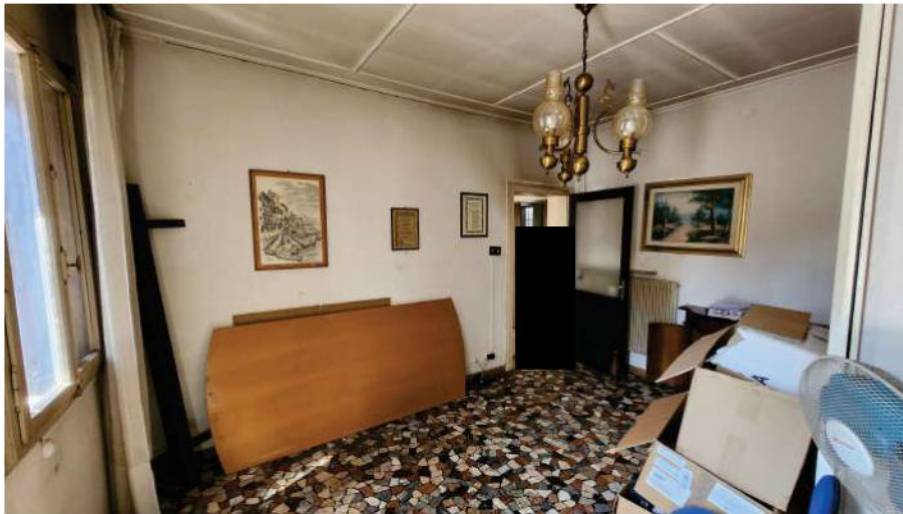
- Sala

In particolare, le difformità riguardano alcune modifiche alle tramezzature interne all’abitazione, la chiusura di una finestra sul lato sud dell’immobile (locale lavanderia) e la traslazione di alcuni fori. Si rimanda all’elaborato grafico allegato.

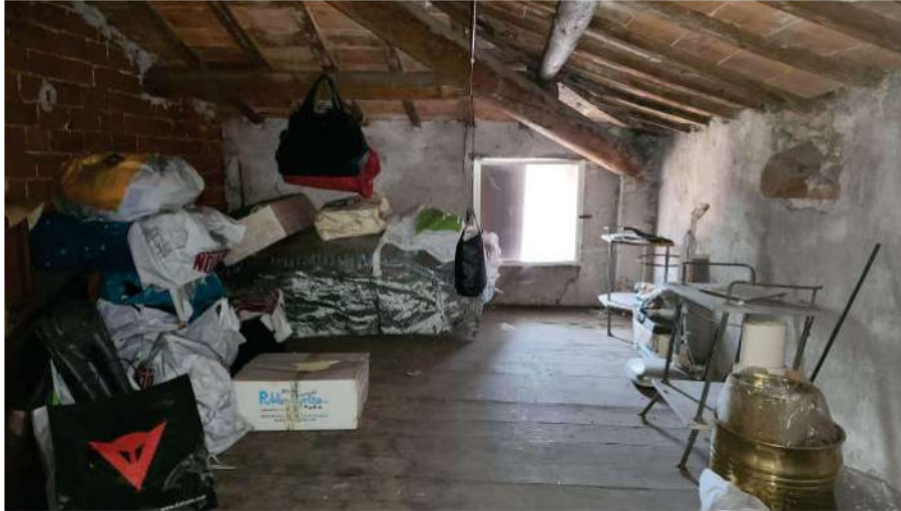
- Sottotetto

Il piano sottotetto risulta completamente allo stato grezzo.
