TRIBUNALE ORDINARIO DI CREMONA

ELABORATO PERITALE DI STIMA

immobili siti a Castelleone, in Villa Battaglia 11, Fraz. Pellegra

ESPERTO STIMATORE: **arch. Benedetta Mezzadri**

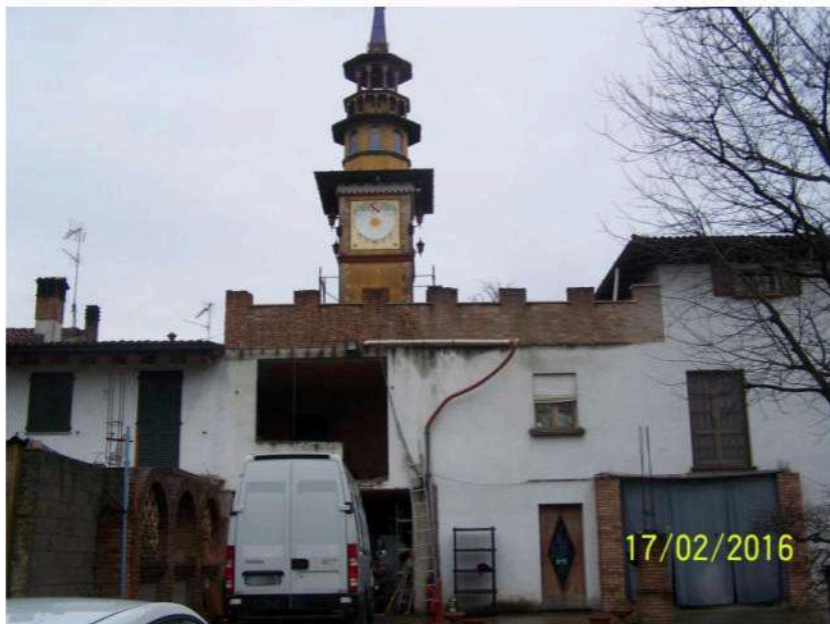
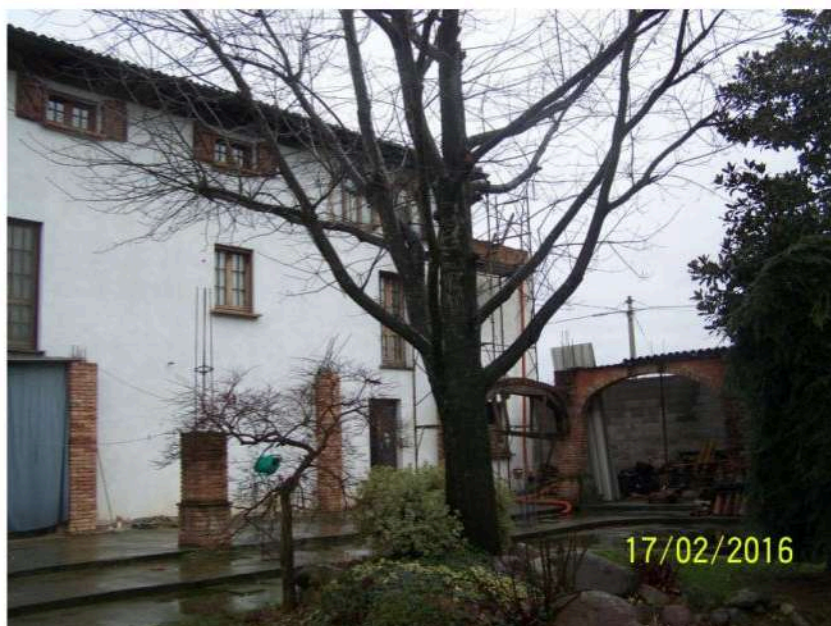
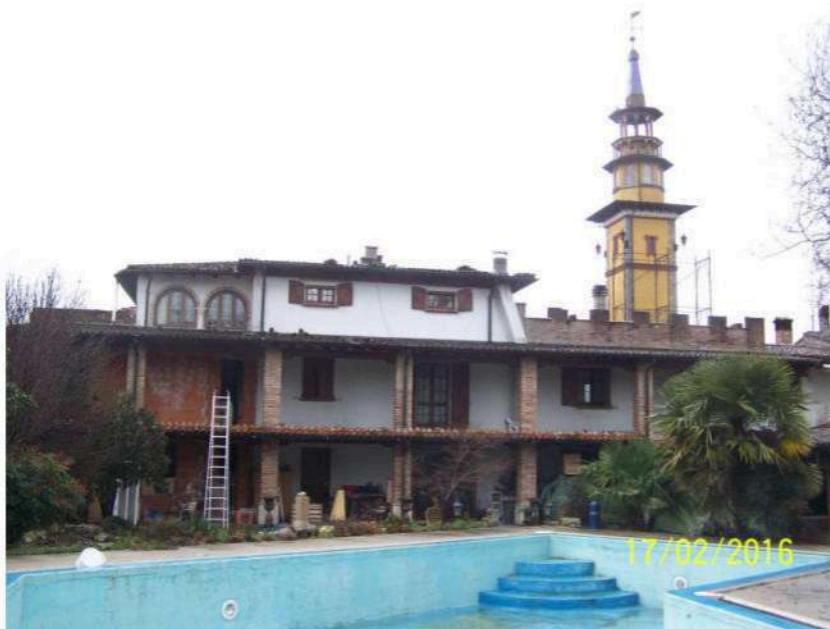
FOTO

Viste le numerose porzioni ancora da ultimare, i lavori necessari a rendere sanabili urbanisticamente alcuni abusi, le demolizioni delle porzioni non sanabili (da notare i pilastri a metà a ridosso dell'edificio nel cortile a sud, dove da progetto era previsto un'ulteriore portico/terrazza), visto che gli impianti NON rispondono alla vigente normativa lo stato di manutenzione dell'abitazione è da ritenersi sufficiente.

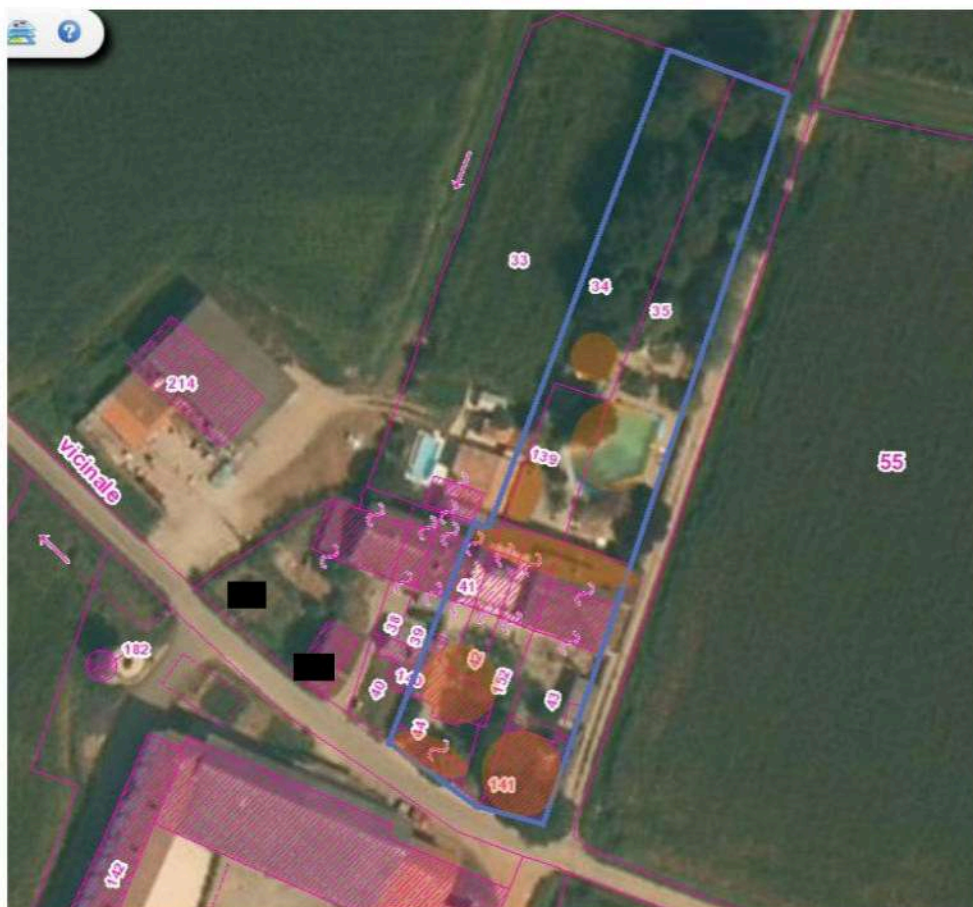
SOVRAPPOSIZIONE ESTRATTO MAPPA CON ORTOFOTO

Da questo elenco si evince chiaramente la difformità dello stato di fatto riscontrata già nei sopralluoghi del 2016 rispetto all'identificazione catastale delle singole unità immobiliari: il compendio pignorato, una grande unità abitativa su tre livelli con porzioni in ampliamento al rustico e box pertinenziale, deriva dalla trasformazione delle unità immobiliari appena descritte, ma non è mai stato oggetto di fusione catastale delle particelle originarie in un'unica unità con box pertinenziale, nonostante i lavori edili ed i provvedimenti amministrativi fossero orientati in tal senso. Si aggiungevano, sempre nel 2016, l'incoerenza della ditta intestata rispetto all'unità immobiliare del Fg. 31, Mapp. Graffati 35-43-141, occupata senza titolo, e il mancato passaggio al C.F. dell'ente urbano e promiscuo al Fg. 31, Mapp. 44.

- la demolizione degli edifici di cui ai mapp. 44, 140 (subb. 3, 4, 5 e 6), 141;
- l'ampliamento verso nord delle ex case coloniche ai mapp. 41, 42, 152, e 43;
- la presenza dei nuovi fabbricati accessori sui mapp. 34 e 139 e la nuova piscina tra i mapp. 139 e 35.

A seguito delle irregolarità riscontrate, avvalendosi di un ausiliario in materia catastale autorizzato dal Giudice in data 28/02/2025, sono stati aggiornati sia l'estratto di mappa che le schede catastali, pertanto con:
