TRIBUNALE ORDINARIO - BUSTO ARSIZIO

ESPROPRIAZIONI IMMOBILIARI

320/2025

CONSULENZA ESTIMATIVA GIUDIZIARIA

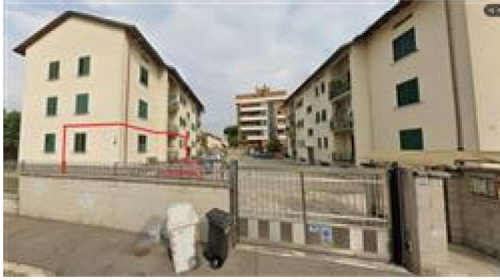
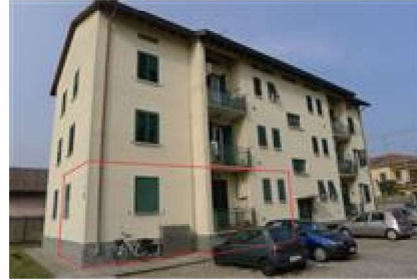
appartamento a CASTELLANZA VIA GENERALE LUIGI CADORNA 20, della superficie commerciale di **59,05** mq per la quota di 1/1 di piena proprietà ([REDAZIONE])
Appartamento sito al piano rialzato di un edificio realizzato anteriormente agli anni '60 (circa 1955/56). facente parte di un complesso di due palazzine frontali divise da cortile comune adibito a parcheggio. Costituito da ingresso, un bagno e vano ripostiglio; soggiorno con balcone, vano cucina e una camera da letto. I locali affacciano con finestre prevalentemente a sud. I pavimenti sono tutti in piastrelle di ceramica di colore chiaro, la cucina ha le pareti rivestite in piastrelle di colore chiaro fino a quota mt. 1.50; sul soffitto si notano evidenti tracce di infiltrazioni mai riparate. Il bagno ha 4 sanitari (vaso, bidet, lavabo e doccia), le pareti sono rivestite fino a quota mt. 2.00. Le finestre sono in alluminio con vetro doppio, le porte interne sono cieche tamburate tinto noce, mentre la porta d'ingresso è del tipo di sicurezza. Sono visibili macchie di muffa sulle pareti, seppur con impianto di riscaldamento autonomo l'appartamento è privo di fornitura di gas metano. La cantina è al piano interrato.

L'unità immobiliare oggetto di valutazione è posta al piano TERRA, interno 1, ha un'altezza interna di 2.70. Identificazione catastale:

L'intero edificio sviluppa 4 piani, 3 piani fuori terra, 1 piano interrato. Immobile costruito nel 1956.

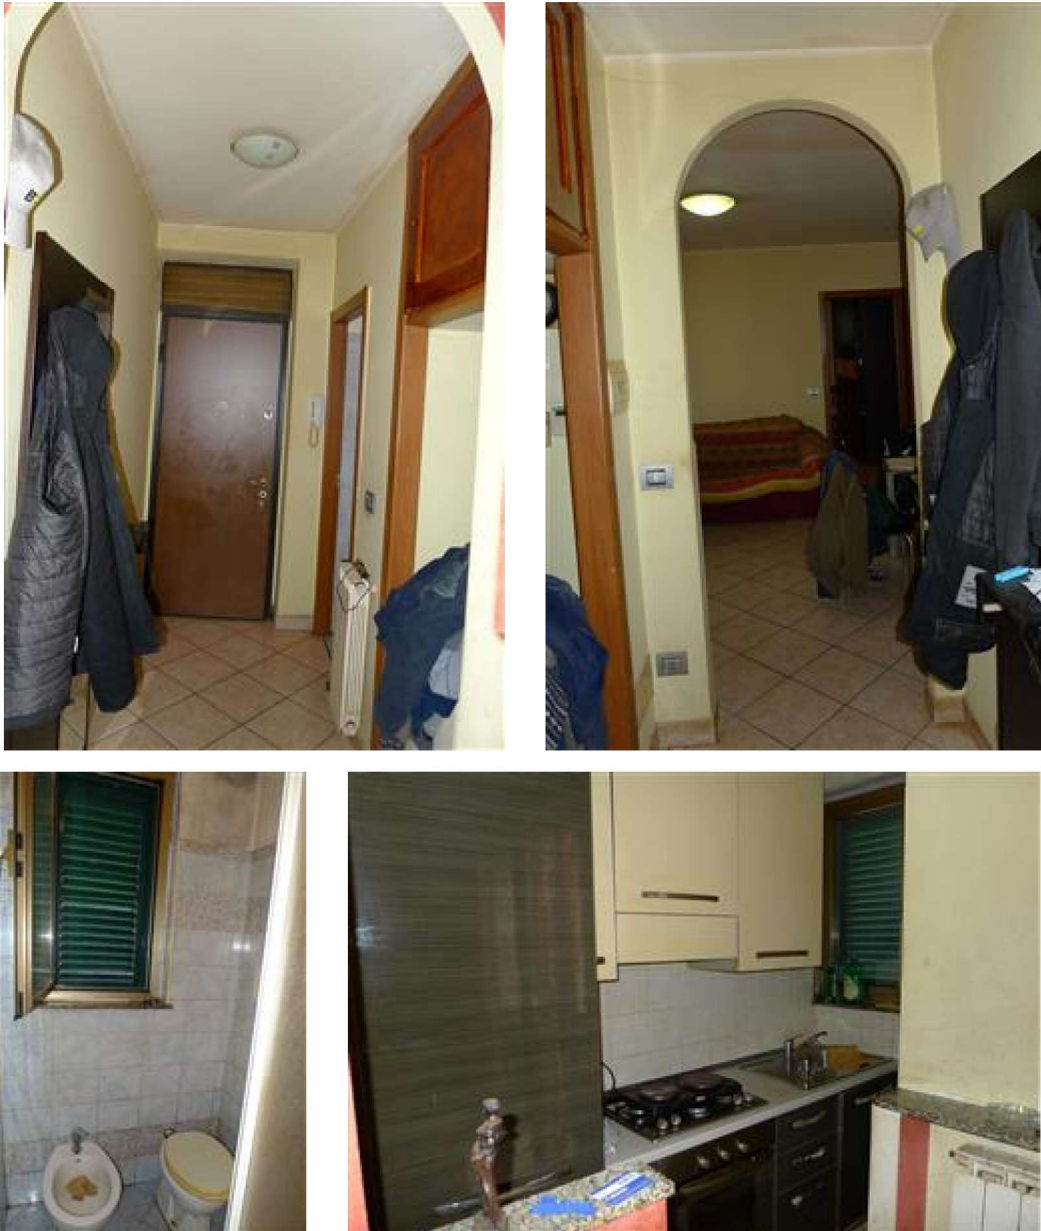
Appartamento costituito da ingresso, un bagno e vano ripostiglio; soggiorno con balcone e vano cucina, una camere da letto. I locali affacciano con finestre prevalentemente a sud. I pavimenti sono tutti in piastrelle di ceramica di colore chiaro, la cucina ha le pareti rivestite in piastrelle di colore chiaro fino a quota mt. 1.50; sul soffitto si notano evidenti tracce di infiltrazioni mai riparate. Il bagno ha 4 sanitari (vaso, bidet, lavabo e doccia), le pareti sono rivestiti fino a quota mt. 2.00. Le finestre sono in alluminio con vetro doppio, le porte interne sono cieche tamburate tinto noce, mentre la porta d'ingresso è del tipo di sicurezza. Sono visibili macchie di muffa sulle pareti, seppur con impianto di riscaldamento autonomo l'appartamento è privo di fornitura di gas metano. La cantina è al piano interrato.
