RELAZIONE DI CONSULENZA TECNICA DI UFFICIO

Ill.mo Sig. Giudice, Dott. Fabio Salvatore Mangano, Ufficio Esecuzioni immobiliari della Sezione Civile del Tribunale di SIRACUSA.

LOTTO 1: «Complesso alberghiero sito in Siracusa (SR), contrada Cozzo Pantano, con accesso dalla Traversa Torre Landolina, n. 11 – insistente su di uno stacco di terreno esteso circa 12.680 mq. Nel C.F. del Comune di Siracusa censito al foglio 110, part. 502, cat. D/2».

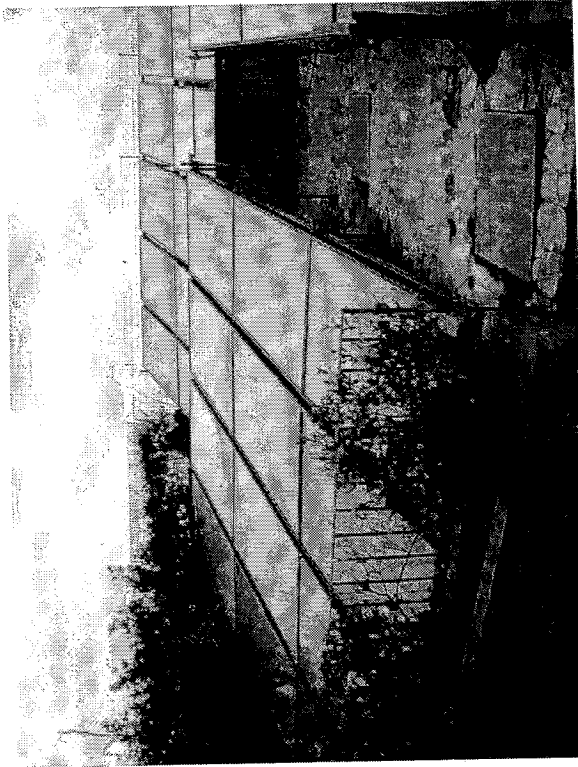
Foto 7 – Impianto solare termico per ACS

L'acqua calda sanitaria, prodotta attraverso fonti rinnovabili per mezzo dei 28 moduli a pannelli installati sulla copertura del corpo di fabbrica D, viene accumulata all'interno dei serbatoi idrici di raccolta collocati all'interno dello stesso corpo di fabbrica.
