TRIBUNALE DI MILANO
PROCEDURA DI ESECUZIONE IMMOBILIARE

RELAZIONE DI STIMA IMMOBILIARE

Unità immobiliari in Comune di Milano, Via Francesco Ingegneroli n. 25

Appartamento al piano quinto (6° f.t.) con annesso vano cantina al piano interrato.

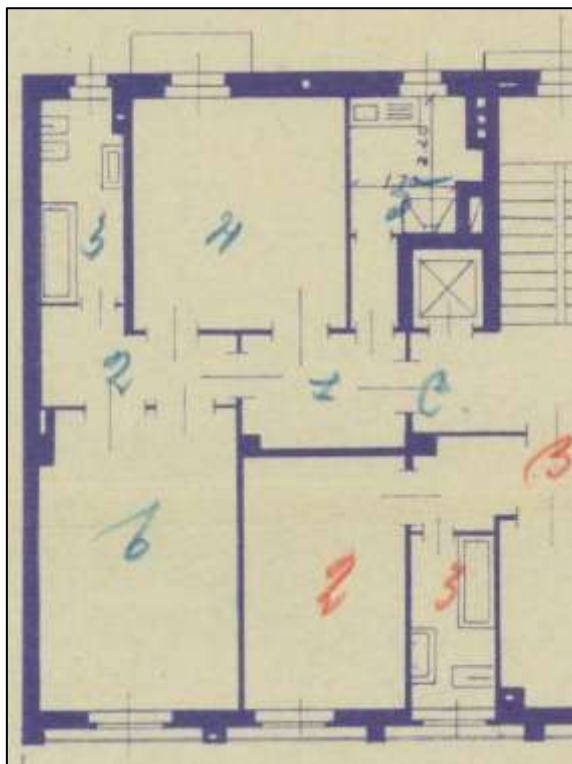
Fig. 3 – U.I. piano 5° (tavola agg. al 12.2.1953)

N.B.: La scrivente segnala che al verbale di terza visita è allegato elaborato grafico aggiornato al 12.02.1953, inerente al piano quinto del fabbricato. Rispetto alla planimetria contenuta nella Licenza Edilizia del 31.08.1951, oltre a modifiche interne all'unità immobiliare oggetto della presente, sembrerebbero esservi modifiche di facciata con diversa disposizione delle finestre e diverso posizionamento dei balconi rivolti verso il cortile interno dello stabile.

Si ritiene altresì di precisare che lo stato dell'unità immobiliare oggetto della presente, rappresentato nelle tavole aggiornate al 12.02.1953, allegate al verbale di terza visita, risulta differente sia da quanto indicato negli elaborati grafici allegati all'atto di provenienza del Notaio De Carli del 22.03.1979 (all.06) sia dallo "stato di fatto" rappresentato negli elaborati grafici allegati alla DIA del 12.05.2010 (all.17).
