TRIBUNALE ORDINARIO DI CAMPOBASSO

Fallimento [REDACTED]

**Fabbricato in CAMPOCHIARO (CB) di cui al FG.6, P.IIa 850 e
pertinenze piazzale e terreni**

Lotto n. 73 FAB.

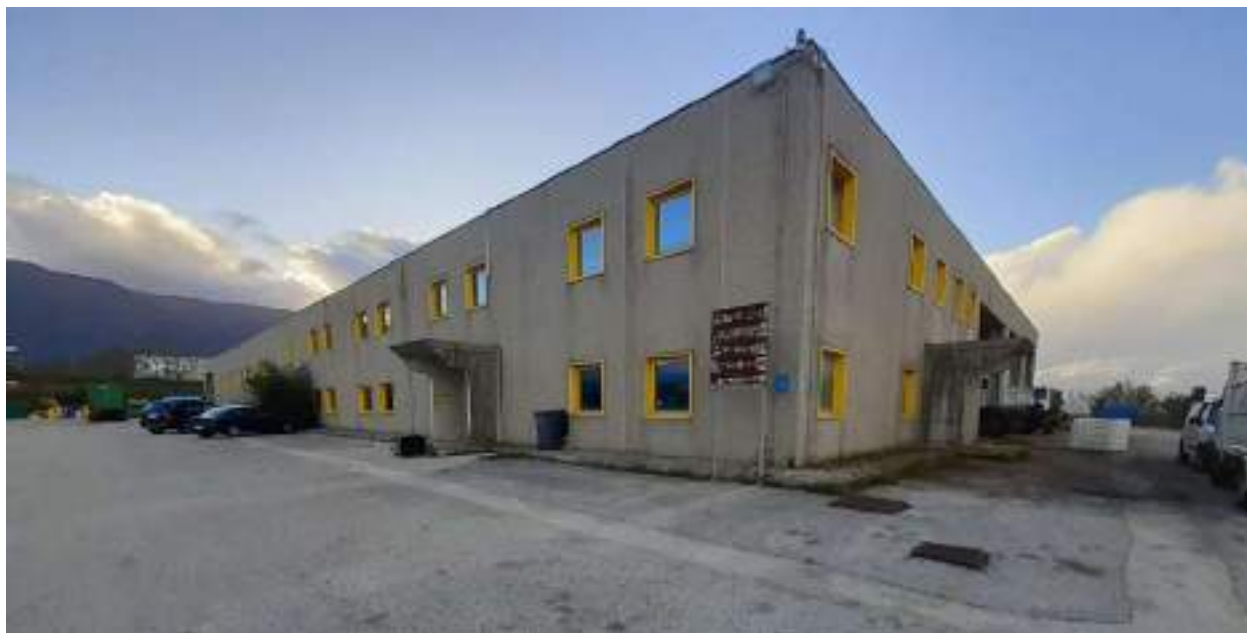
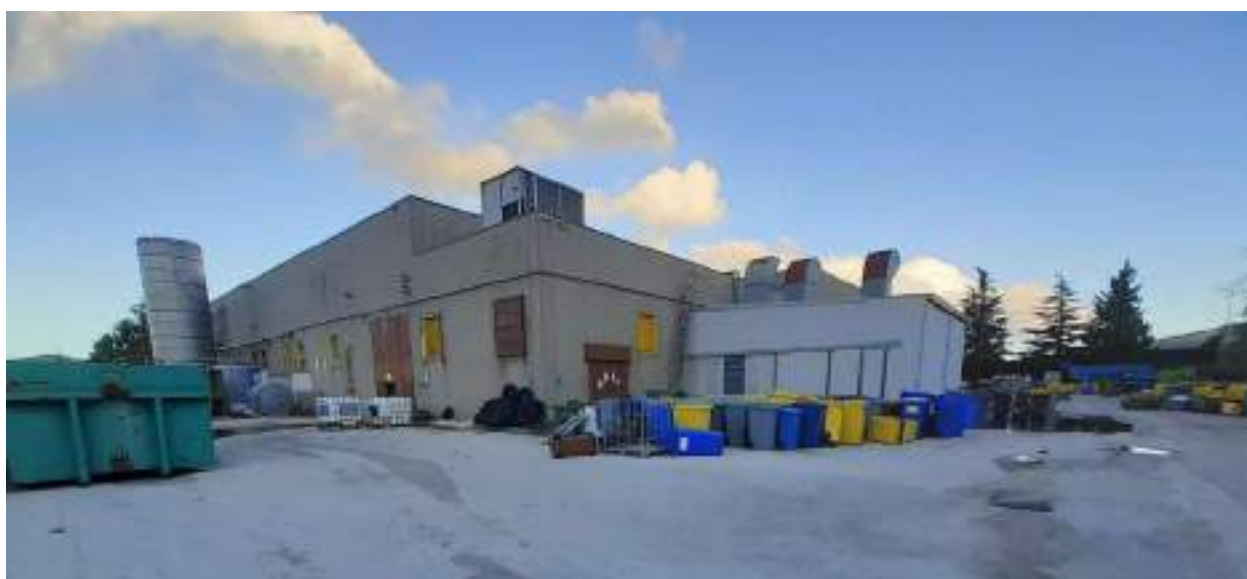
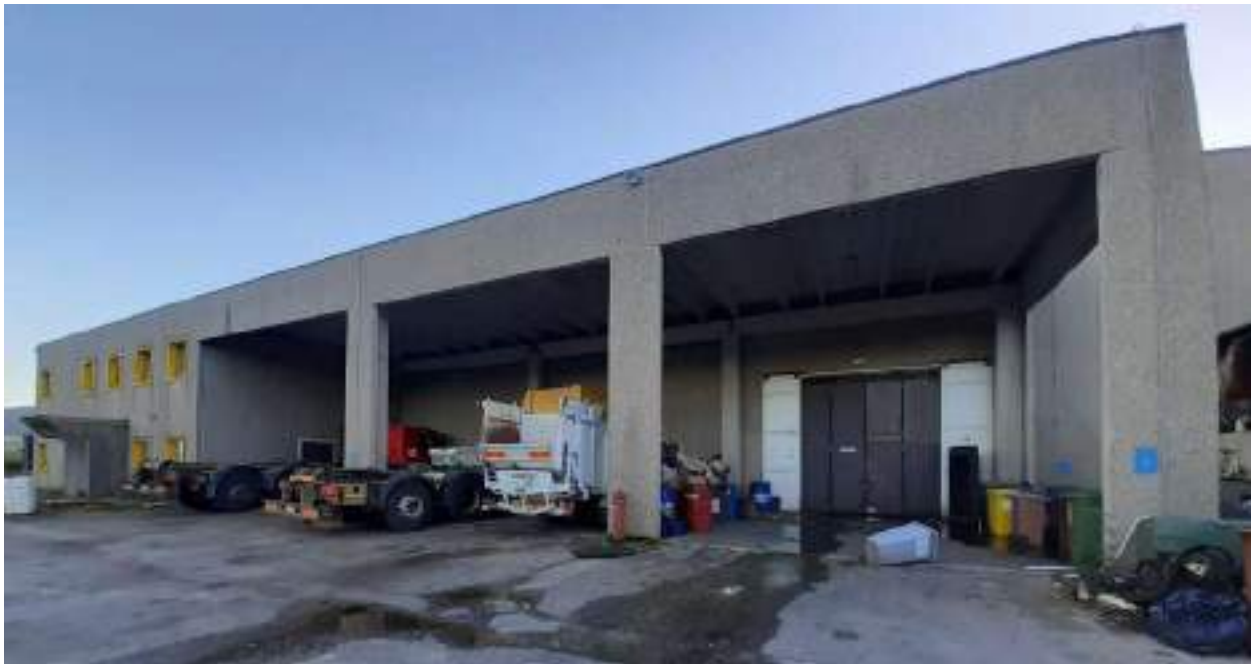
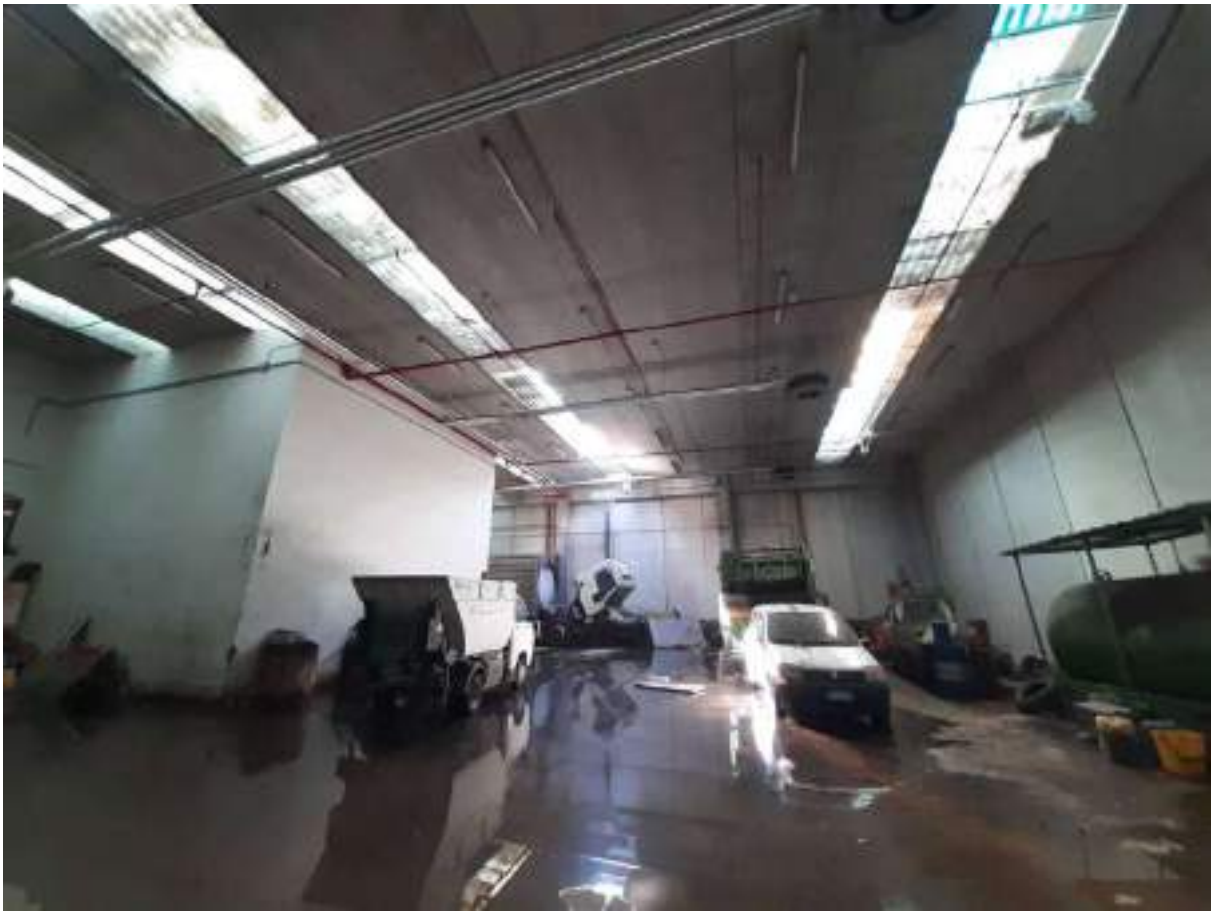
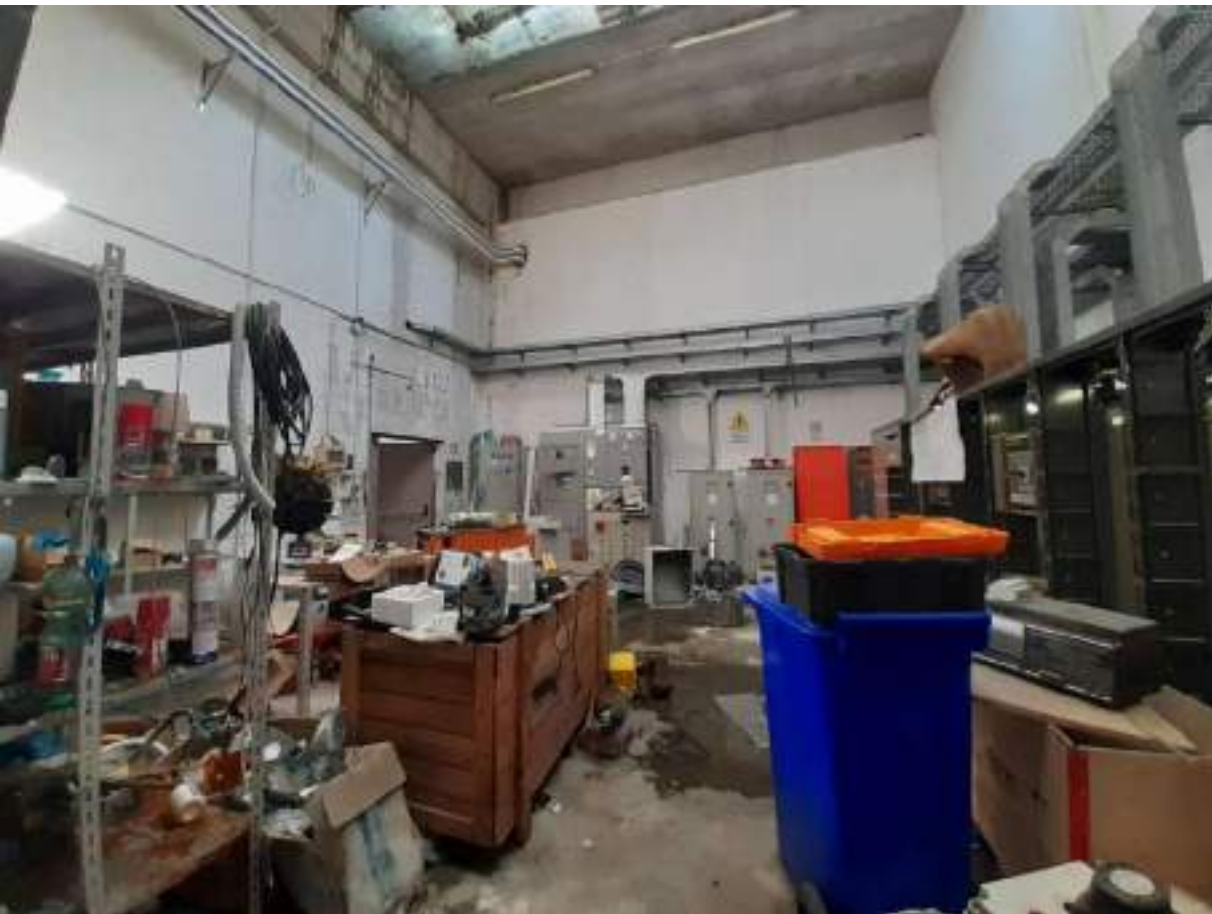
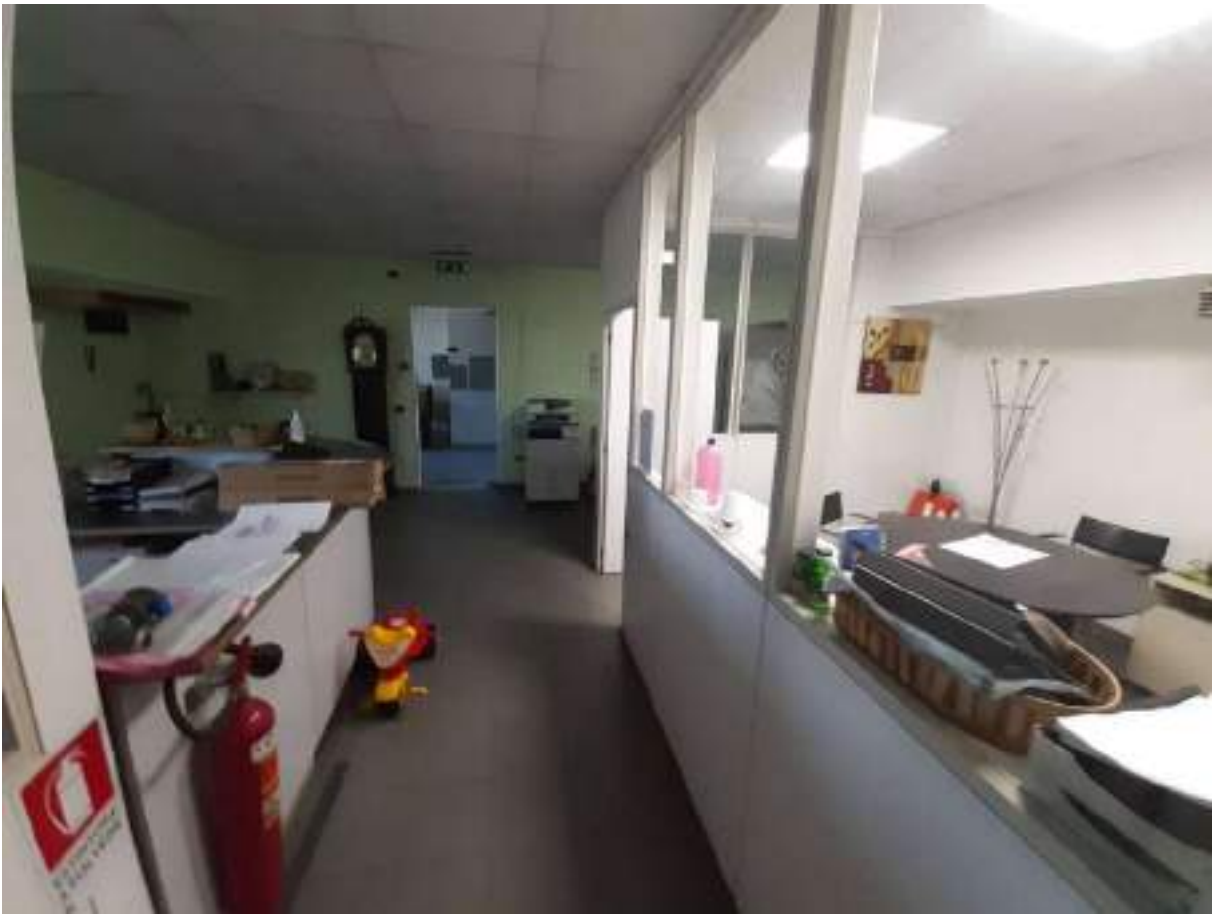
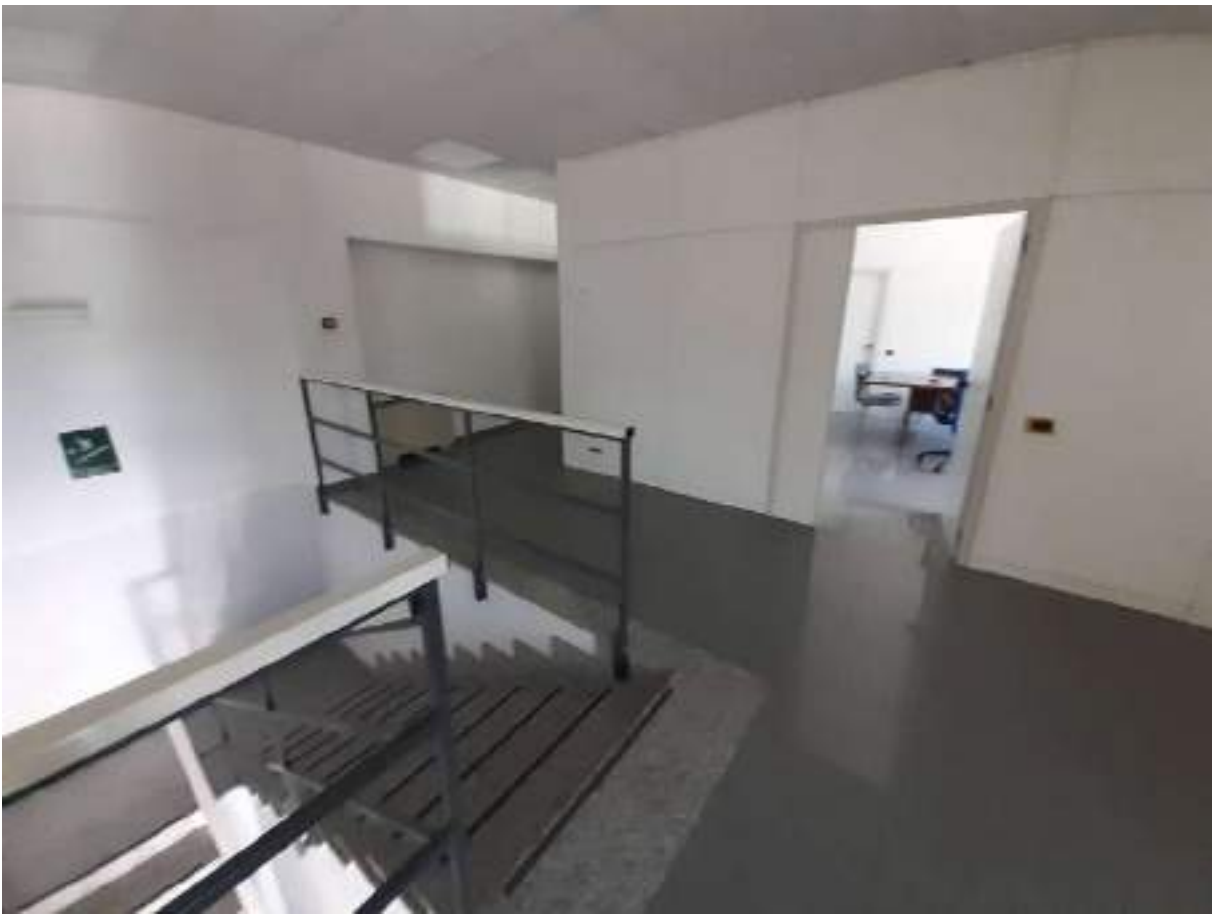
Stralcio del rilievo fotografico (**Rif. All. 2**):

Il capannone industriale, attualmente si presenta in condizioni di avanzato degrado. La copertura è costituita da lastre in fibrocemento contenente amianto, molte delle quali risultano divelte o mancanti, con evidenti punti di infiltrazione. I pannelli della controsoffittatura sono in gran parte distaccati: alcuni si trovano a terra, altri ancora pendono precariamente dalle strutture portanti, compromettendo la sicurezza degli ambienti sottostanti.

Le infiltrazioni di acqua piovana hanno interessato sia i locali principali del capannone sia il vano tecnico adibito ad alloggiamento dei quadri elettrici, con conseguente peggioramento delle condizioni strutturali e funzionali. Numerosi vetri risultano rotti e diverse aperture sul tetto sono prive delle coperture originarie, permettendo l'ingresso di volatili. Questi ultimi hanno nidificato sulle travi, lasciando consistenti depositi di escrementi che,

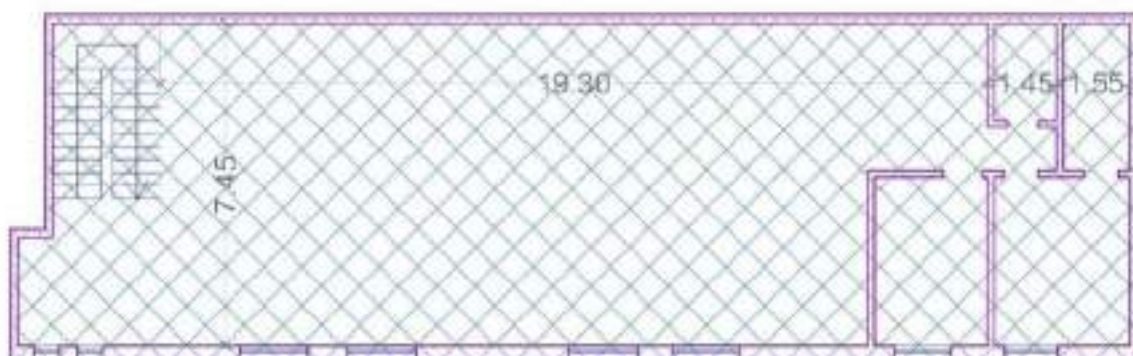
Rilievo e calcolo superfici
immobile in Campochiaro (CB)
FG.6 p.lla 850 sub.2

Uffici piano primo

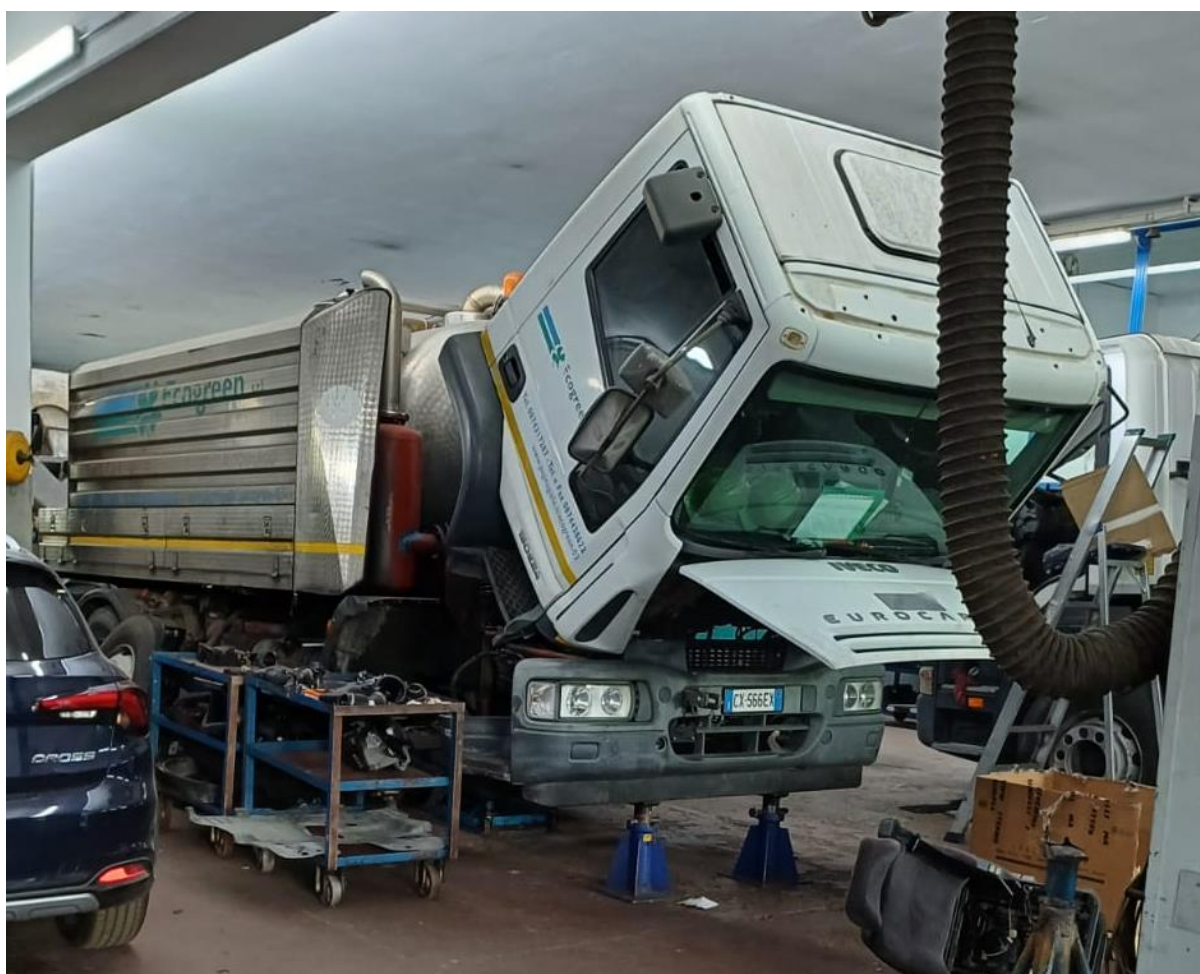
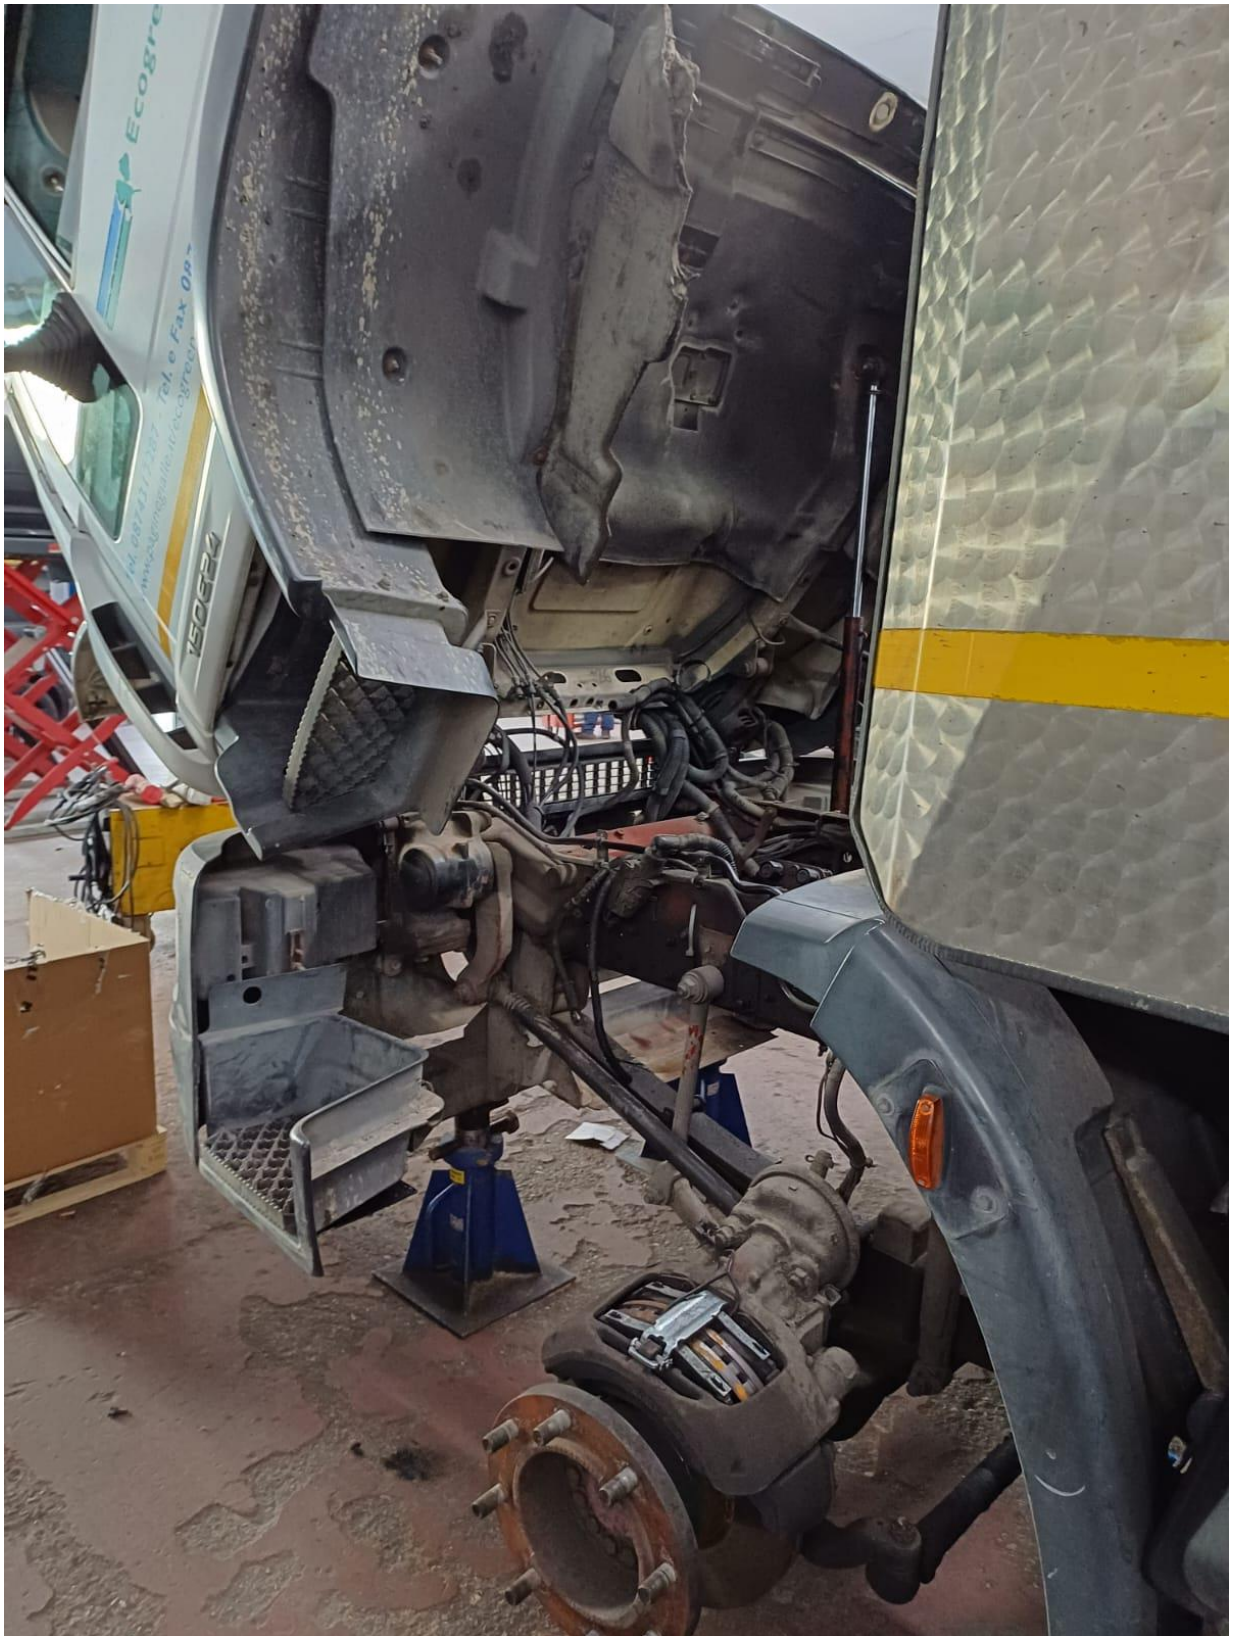
TIPO	TARGA	MARCA	MODELLO	N. TELAIO
AUTOSPURGO	CX566EX	IVECO	IVECO 150E24 CISTERNA ATTREZZATA PER SPURGO POZZI NERI	ZCFA1LJ0202467427

Il bene oggetto di stima è costituito da un veicolo **IVECO 150E24** targato **CX566EX** con **CISTERNA** attrezzata per spurgo pozzi neri.

- ✚ la carrozzeria dell'autoveicolo risulta in mediocri condizioni, con presenza di ruggine in alcuni punti;
- ✚ le rifiniture interne all'abitacolo risultano deteriorate così come la tappezzeria (sedili, tappetini ecc.);
- ✚ gli pneumatici risultano ancora utilizzabili;
- ✚ il motore non risulta funzionante ed occorre sostituirlo;
- ✚ la pompa acqua, non risulta funzionante;
- ✚ le saracinesche e le valvole di scarico liquami risultano non funzionanti.

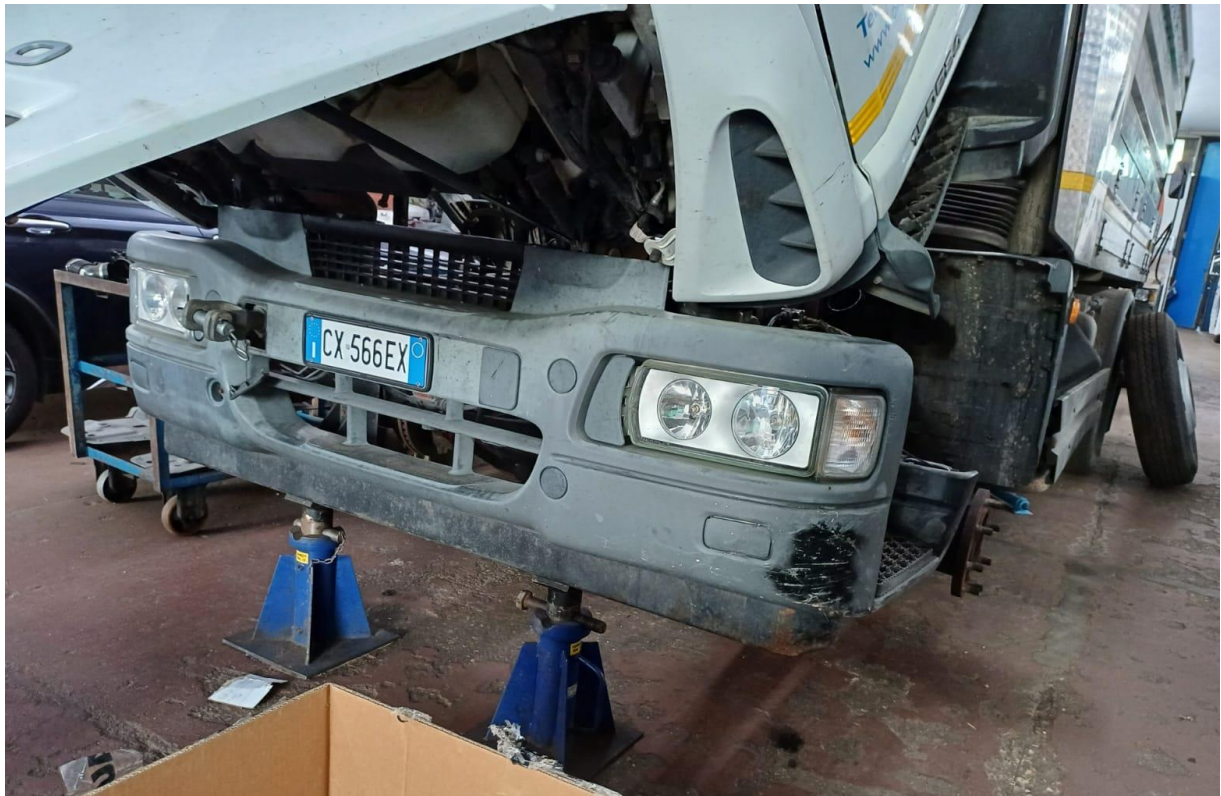
Il cespite **IVECO 150E24** è rappresentato da un autocarro a 2 assi, della potenza di 176KW, cilindrata 5880, con una portata di 4570 Kg ed è alimentato a gasolio. Dalla carta di circolazione il bene risulta immatricolato in data 18.11.2005. La classe di emissione è 2001/27/CE (**E3**).

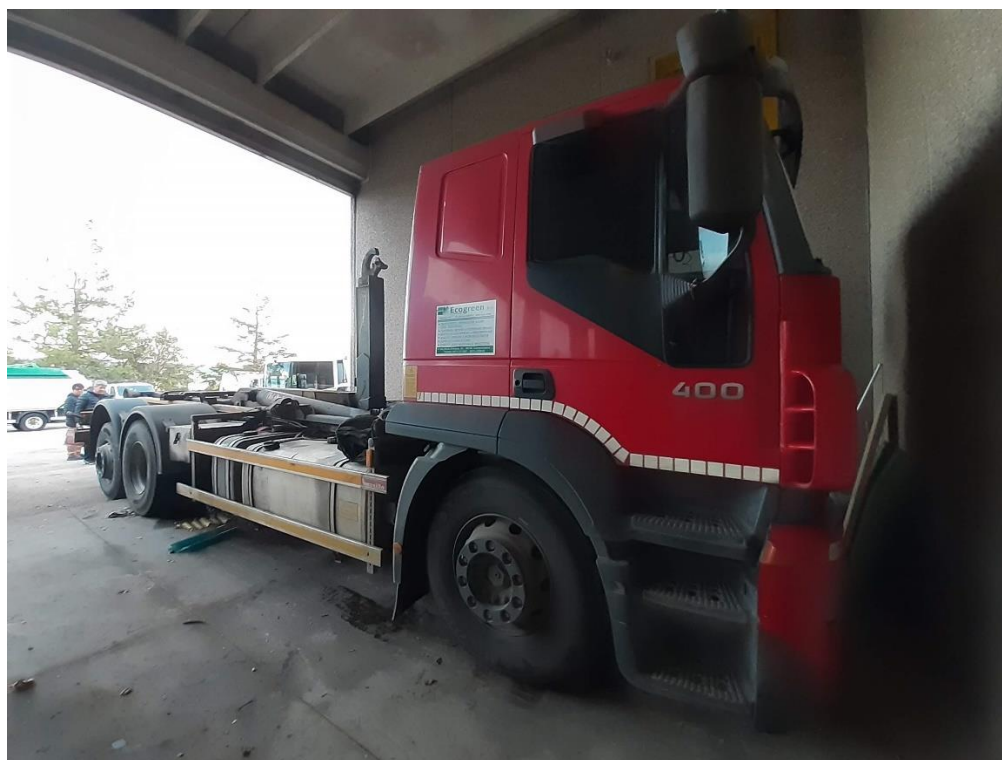
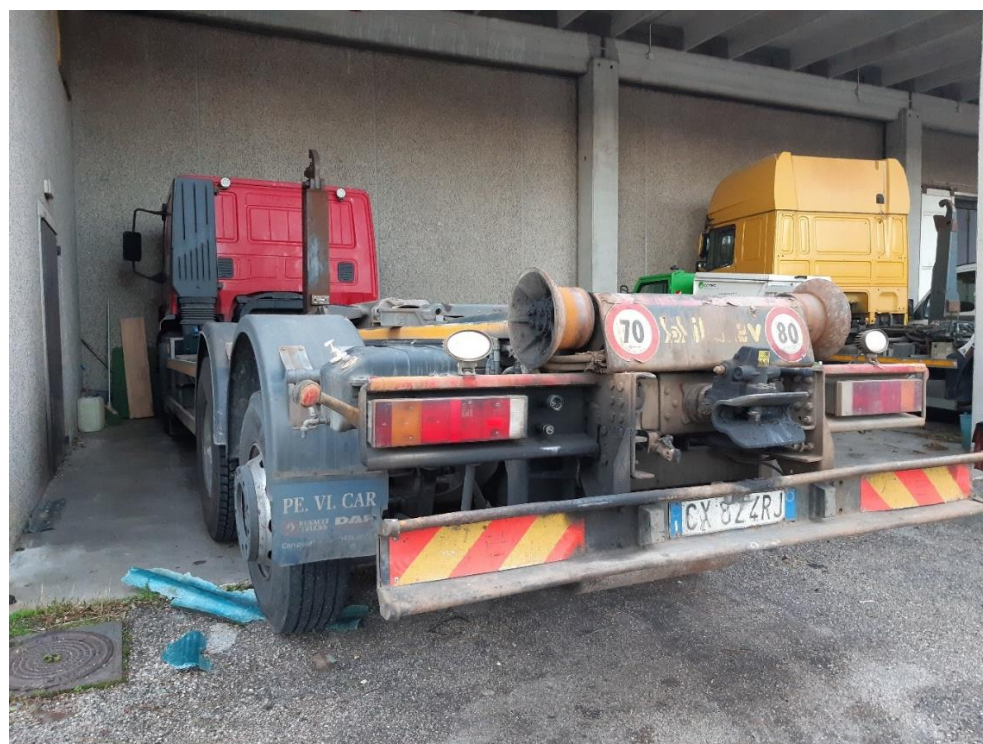
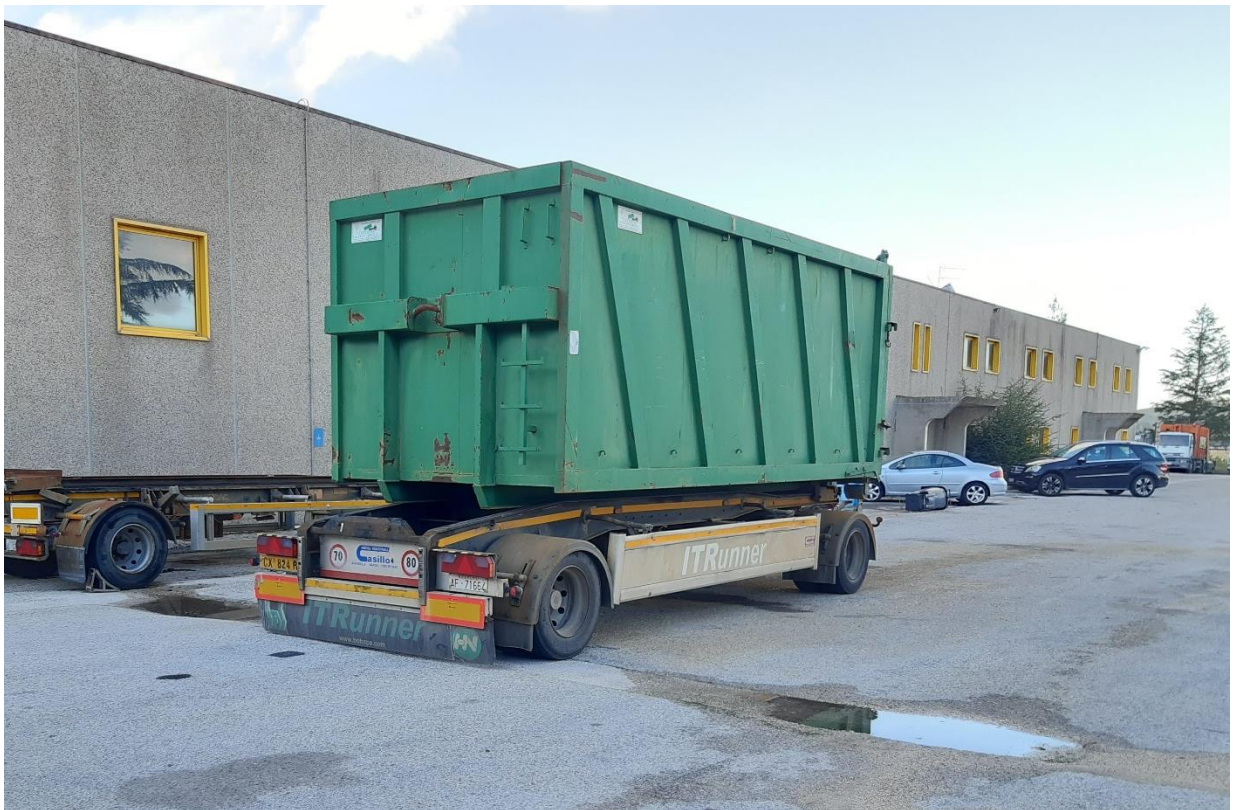
LOTTO 2

Il bene oggetto di stima è costituito da una motrice **IVECO MAGIRUS A260S/80** targata **CX824RJ**, con rimorchio **HUFFERMANN HSA 20.70** targato **AF71664**.

Lo scrivente CTU dopo aver visionato accuratamente il bene motrice **IVECO MAGIRUS A260S/80** targato **CX824RJ**, con rimorchio **HUFFERMANN HSA 20.70** targato **AF71664** - e dopo aver effettuato una dettagliata documentazione fotografica che si allega alla presente, precisa che il cespite per quanto è stato possibile accertare risulta in condizioni di manutenzione non buone, il motore presenta macchie d'olio, la tappezzeria risulta deteriorata e il **differenziale non risulta funzionante**.

- ✚ la carrozzeria dell'autoveicolo risulta in mediocri condizioni, con presenza di ruggine in alcuni punti;
- ✚ le rifiniture interne all'abitacolo risultano deteriorate così come la tappezzeria (sedili, tappetini ecc.);
- ✚ gli pneumatici risultano ancora in buono stato;
- ✚ il motore per quanto è stato possibile accertare presenta macchie di olio dovute a perdite;

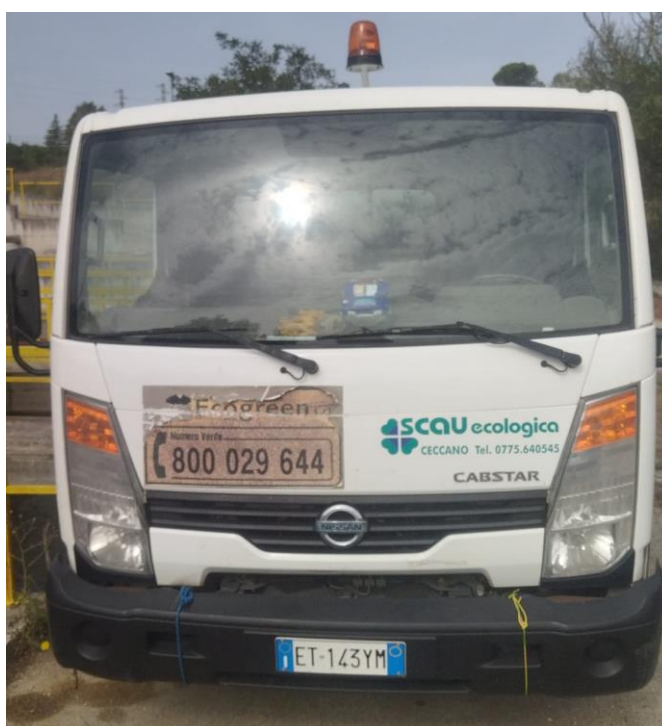
LOTTO 3

presente, precisa che il cespite per quanto è stato possibile accertare risulta in condizioni di manutenzione non buone, il motore presenta macchie d'olio, la tappezzeria risulta deteriorata, occorrono interventi di manutenzione.

- ✚ la carrozzeria dell'autoveicolo risulta in mediocri condizioni, con presenza di ruggine in alcuni punti;
- ✚ le rifiniture interne all'abitacolo risultano deteriorate così come la tappezzeria (sedili, tappetini ecc.);
- ✚ gli pneumatici risultano ancora utilizzabili;
- ✚ il motore per quanto è stato possibile accertare presenta macchie di olio dovute a piccole perdite;
- ✚ la frizione e il cambio risultano non funzionanti.

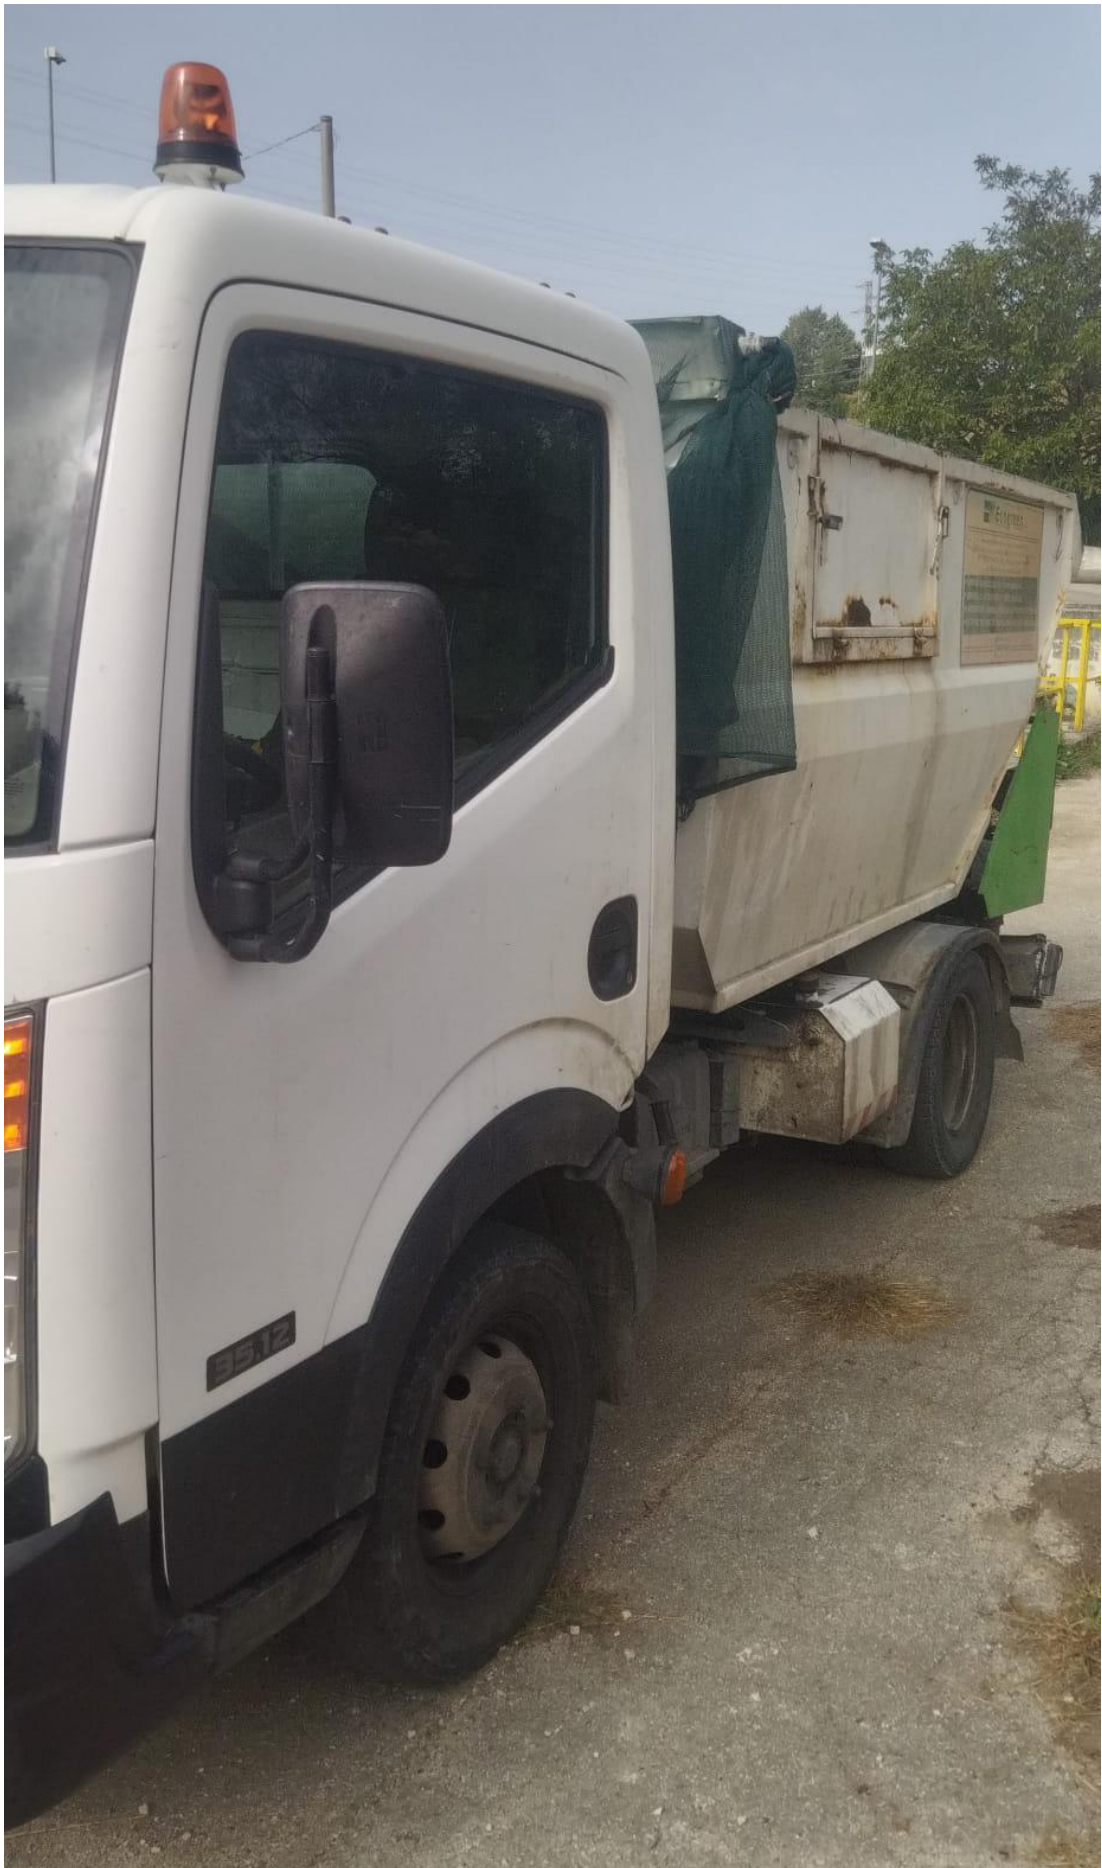
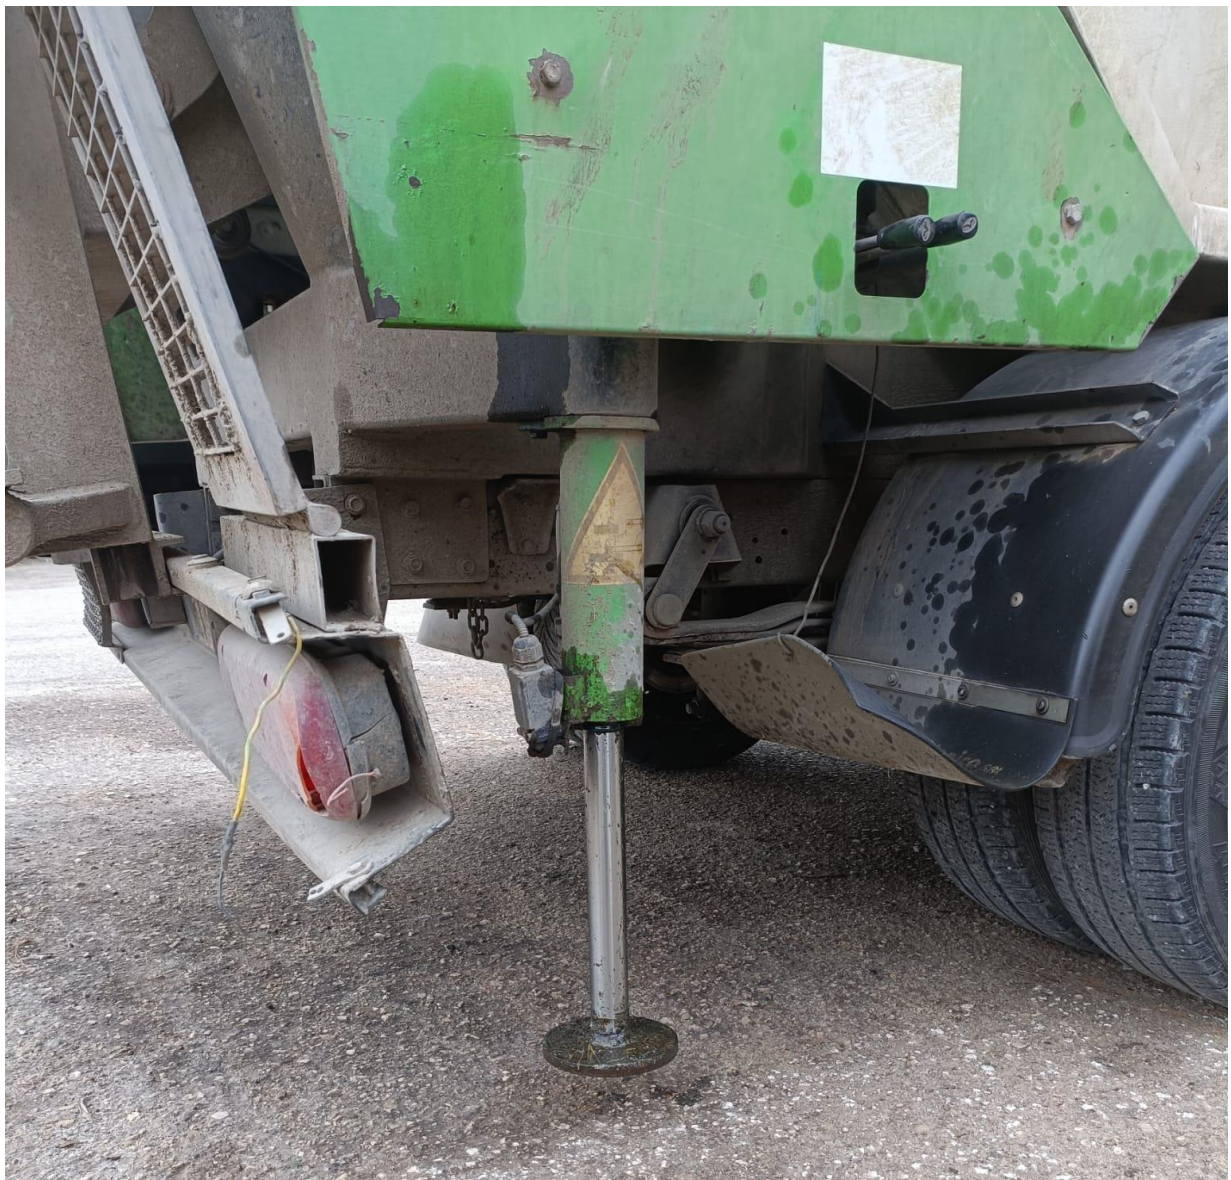
Il bene oggetto di stima è costituito da un autoveicolo con cassone ribaltabile posteriore **NISSAN F241 ISD4R 5M1I1J CABSTAR 35.12** targato **ET143YM**.
