TRIBUNALE ORDINARIO DI CAMPOBASSO

Fallimento [REDACTED]

**Fabbricato in CAMPOCHIARO (CB) di cui al FG.6, P.IIa 850 e
pertinenze piazzale e terreni**

Lotto n. 73 FAB.

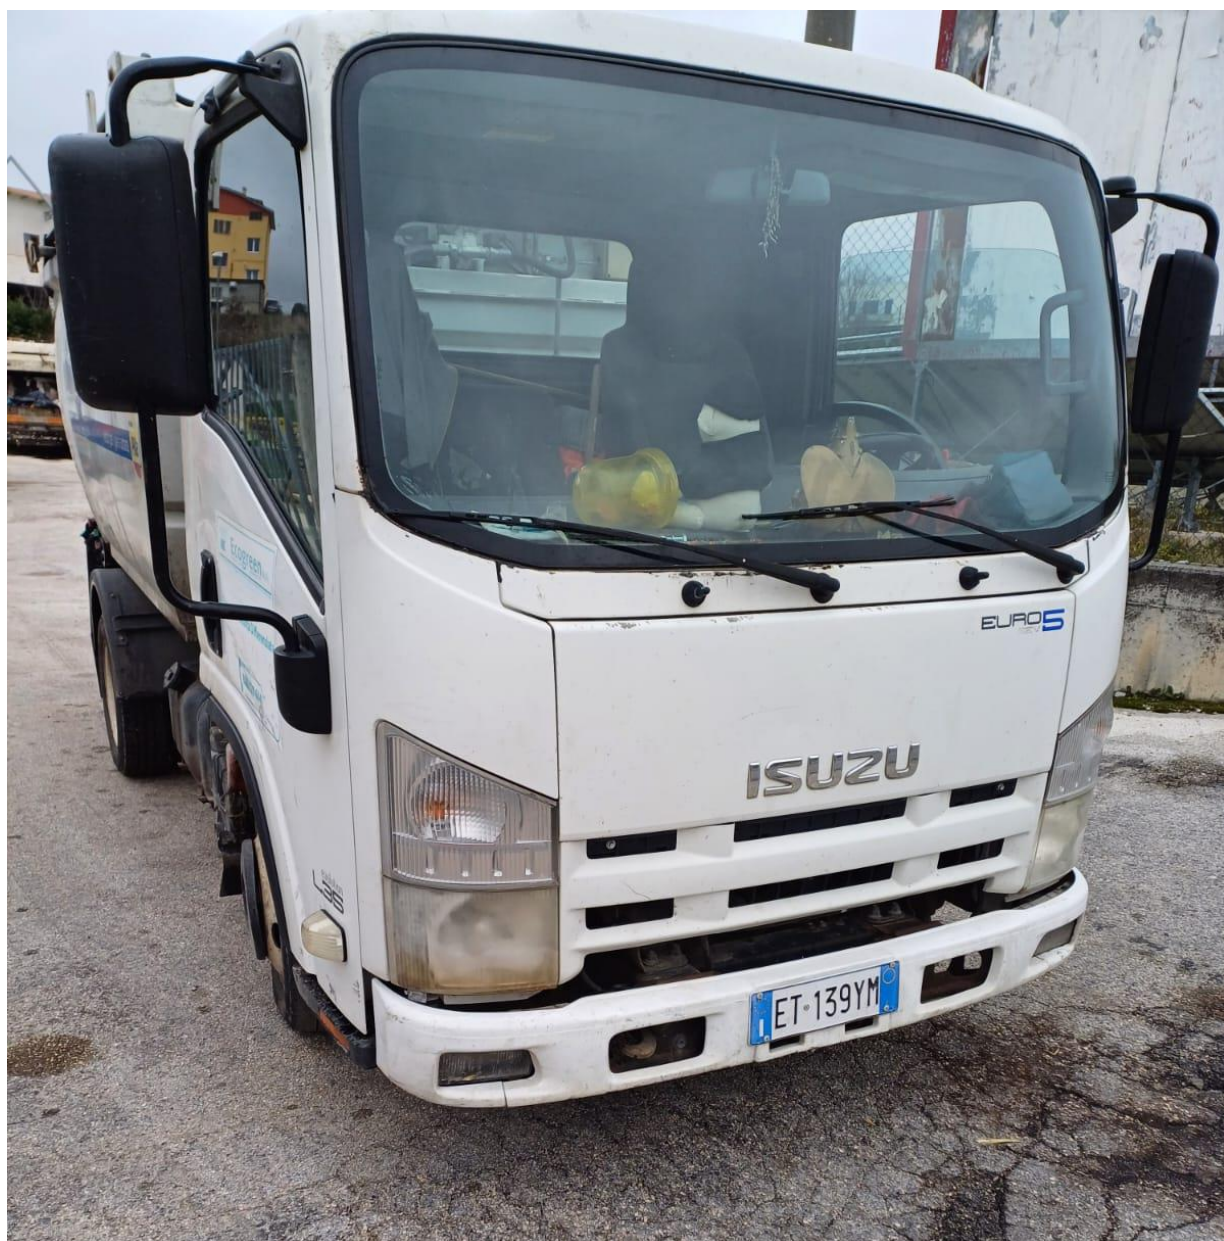
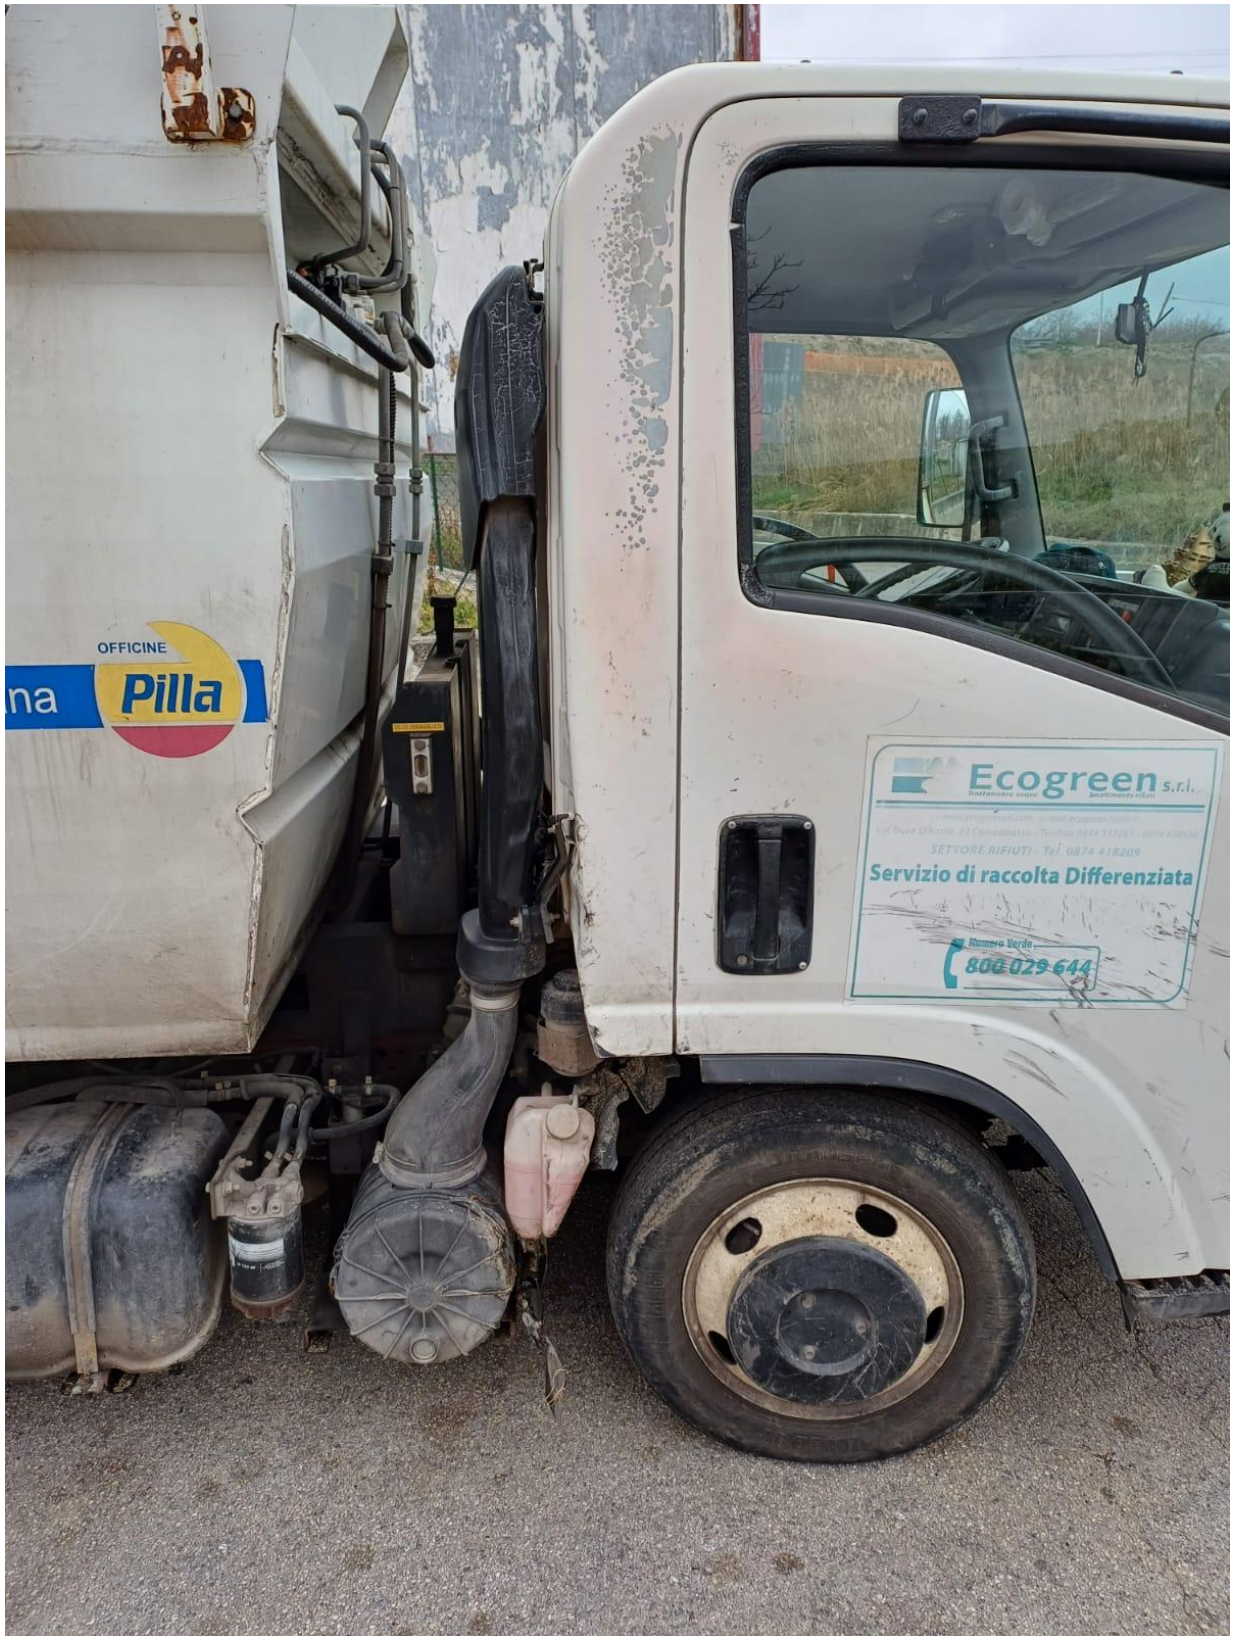
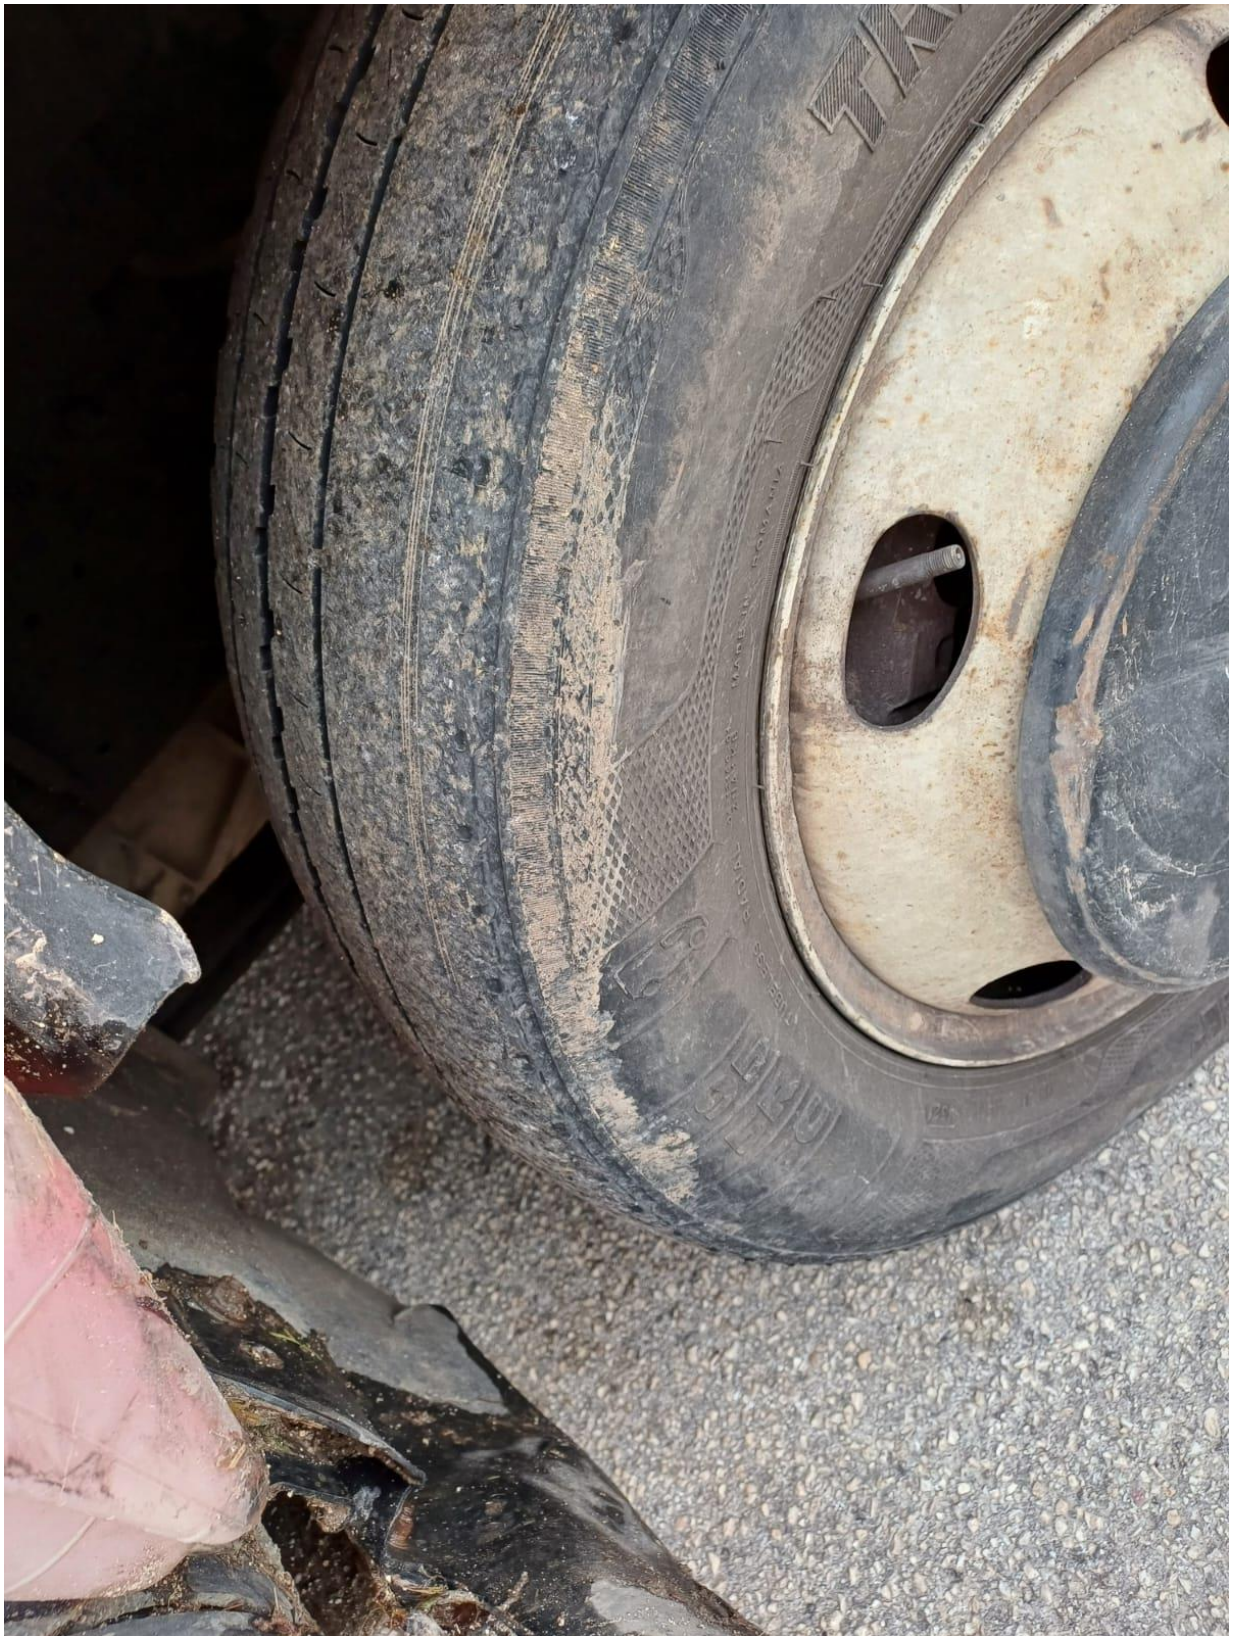
AUTOVEICOLO CON VASCA RIBALTABILE CON PALETTA DI COSTIPAZIONE	ET139YM	ISUZU	N1R 85A BBABAA1105A	JAANLR85EA7101668
--	---------	-------	------------------------	-------------------

Il bene oggetto di stima è costituito da un autoveicolo con cassone ribaltabile posteriore **ISUZU - N1R 85A BBABAA1105A** targato **ET139YM**.

Lo scrivente CTU dopo aver visionato accuratamente il bene **ISUZU - N1R 85A BBABAA1105A** - autocarro con cassone e pressa - e dopo aver effettuato una dettagliata documentazione fotografica che si allega alla presente, precisa che il cespite per quanto è stato possibile accertare risulta in condizioni di manutenzione non buone, il motore presenta macchie d'olio, la tappezzeria risulta deteriorata, occorrono interventi di manutenzione, la pressa non funziona perfettamente. La spesa necessaria per renderlo nuovamente funzionante risulta pari ad **€ 4.000,00**.

- ✚ la carrozzeria dell'autoveicolo risulta in pessime condizioni, con presenza di ruggine in alcuni punti;
- ✚ le rifiniture interne all'abitacolo risultano deteriorate così come la tappezzeria (sedili, tappetini ecc.);
- ✚ gli pneumatici risultano ancora utilizzabili;
- ✚ il motore per quanto è stato possibile accertare presenta macchie di olio dovute a piccole perdite;
- ✚ la pressa non risulta funzionante.

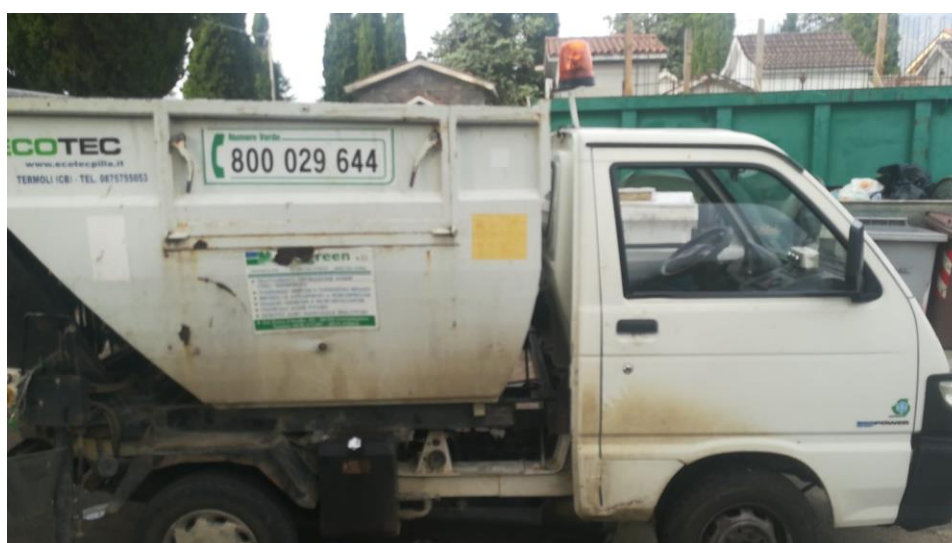
LOTTO 5

Il bene oggetto di stima è costituito da un autoveicolo con cassone ribaltabile posteriore **PIAGGIO S 90 PORTER** targato **EH053LA**.

Lo scrivente CTU dopo aver visionato accuratamente il bene **PIAGGIO S 90 PORTER** - autocarro con cassone a vasca ribaltabile posteriore per il trasporto specifico di rifiuti solidi con dispositivo voltabidoni - e dopo aver effettuato una dettagliata documentazione fotografica che si allega alla presente, precisa che il cespite per quanto è stato possibile accertare risulta in condizioni di manutenzione pessime, il motore non risulta funzionante - occorre sostituirlo, la tappezzeria risulta deteriorata, occorrono interventi di manutenzione.

- ✚ la carrozzeria dell'autoveicolo risulta in pessime condizioni, con presenza di ruggine diffusa;
- ✚ le rifiniture interne all'abitacolo risultano deteriorate così come la tappezzeria (sedili, tappetini ecc.);
- ✚ gli pneumatici risultano non più utilizzabili;
- ✚ il motore risulta non funzionante, il costo per il ripristino, con pezzi usati è di circa €5.000,00.

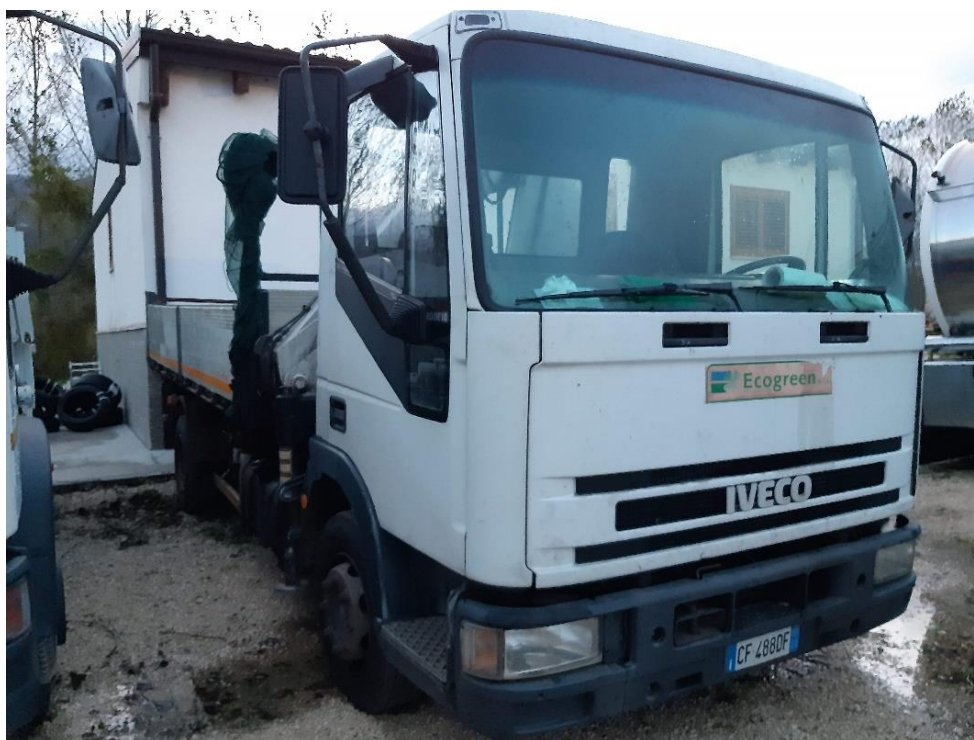
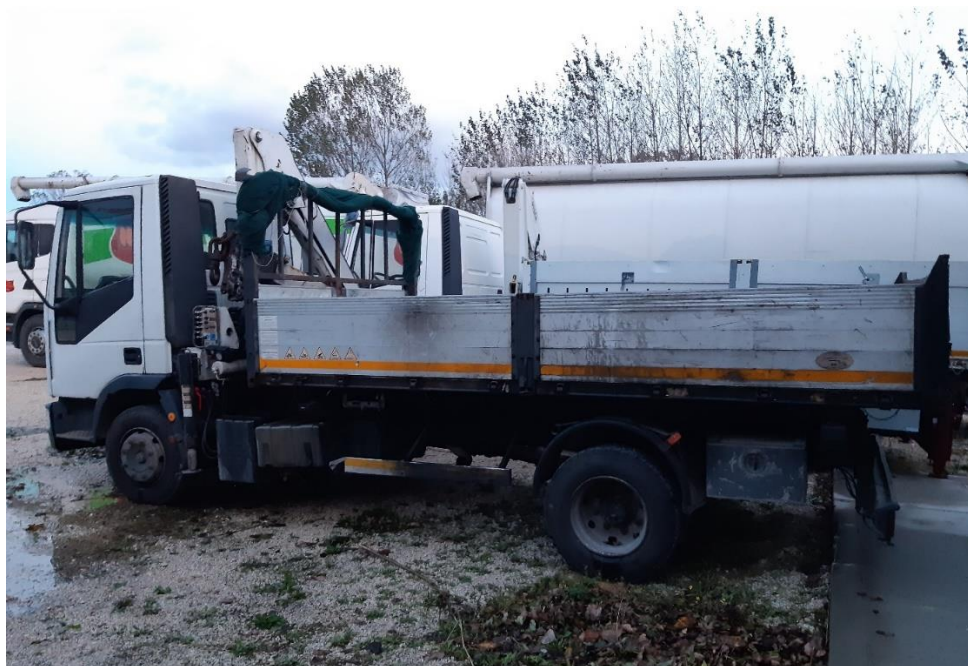
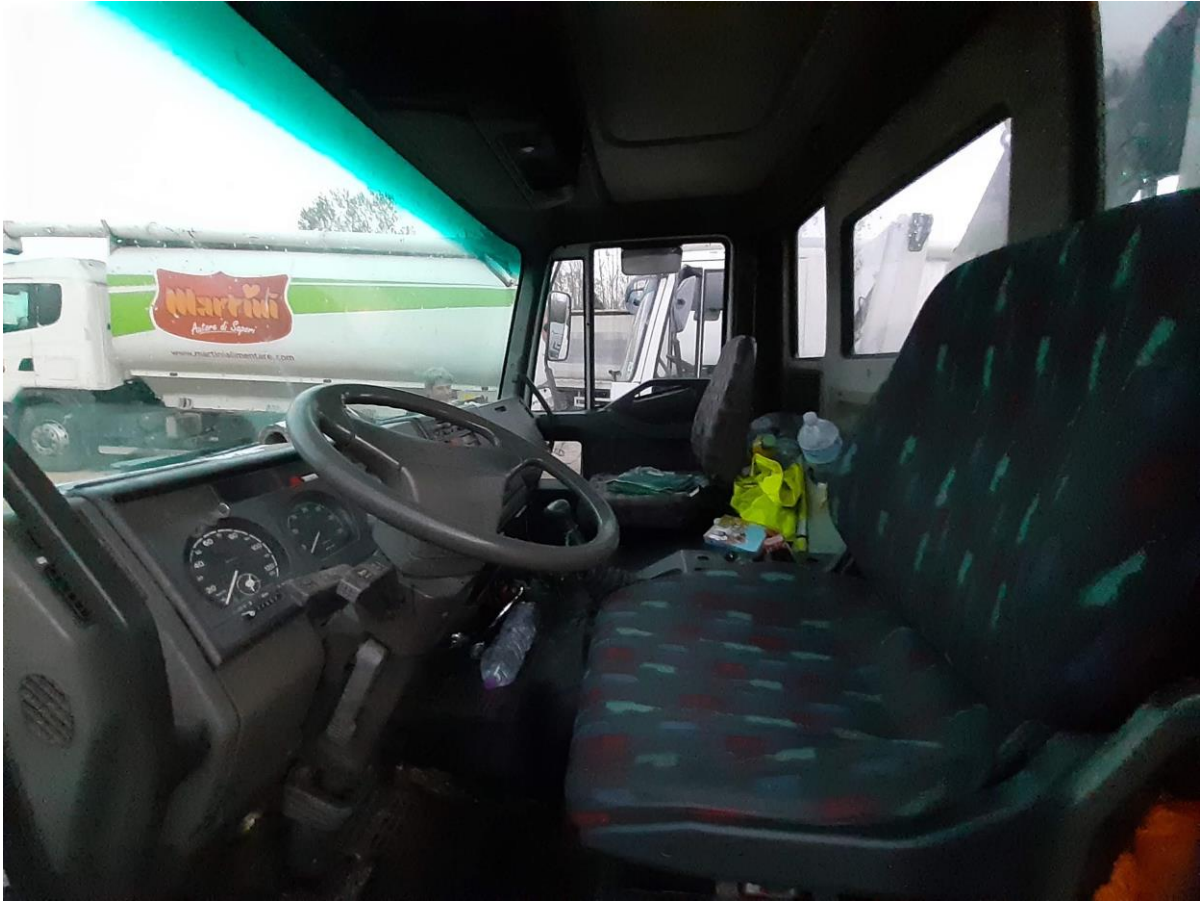
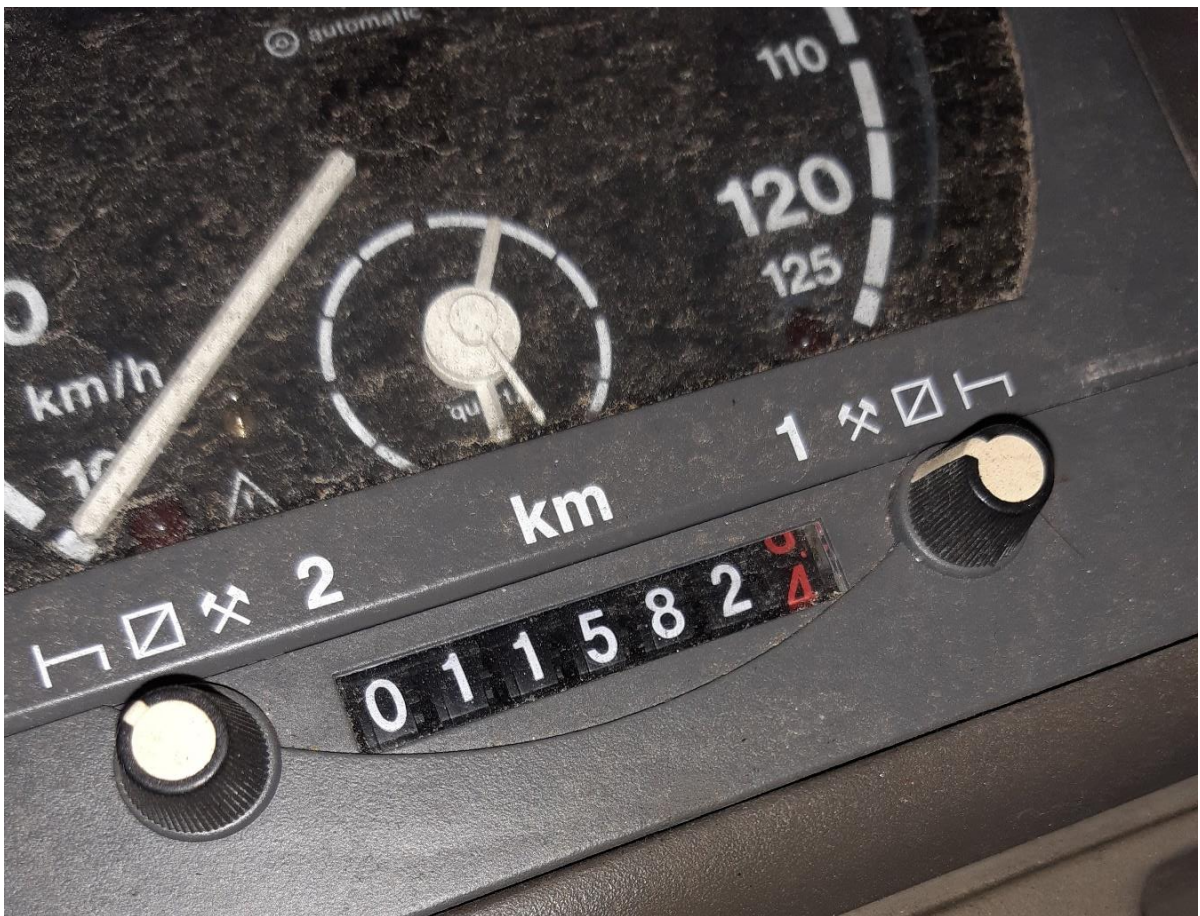
LOTTO 6

Il bene oggetto di stima è costituito da un veicolo **UNIC A1AD00 IVECO 100E18** targato **CF488DF** con **cassone ribaltabile trilaterale con GRU**.

- ✚ la carrozzeria dell'autoveicolo risulta in mediocri condizioni, con presenza di ruggine in più punti (in quanto veniva utilizzato per il trasporto del cloro che ha provocato notevoli danni);
- ✚ le rifiniture interne all'abitacolo risultano deteriorate così come la tappezzeria (sedili, tappetini ecc.);
- ✚ gli pneumatici risultano deteriorati;
- ✚ **il cambio, la gru e la pompa dei freni non risultano funzionanti;**
- ✚ il motore risulta funzionante con piccole perdite d'olio.

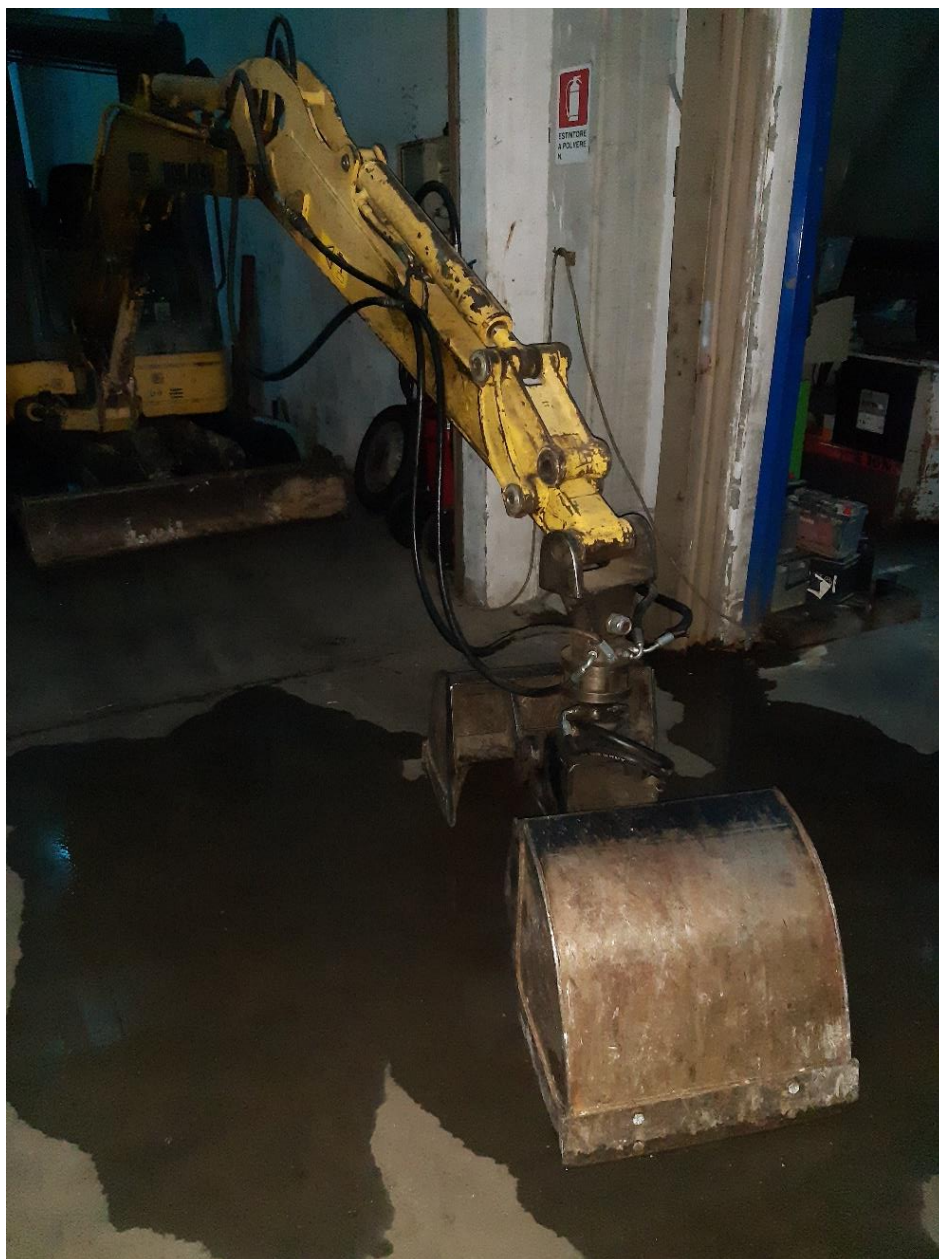
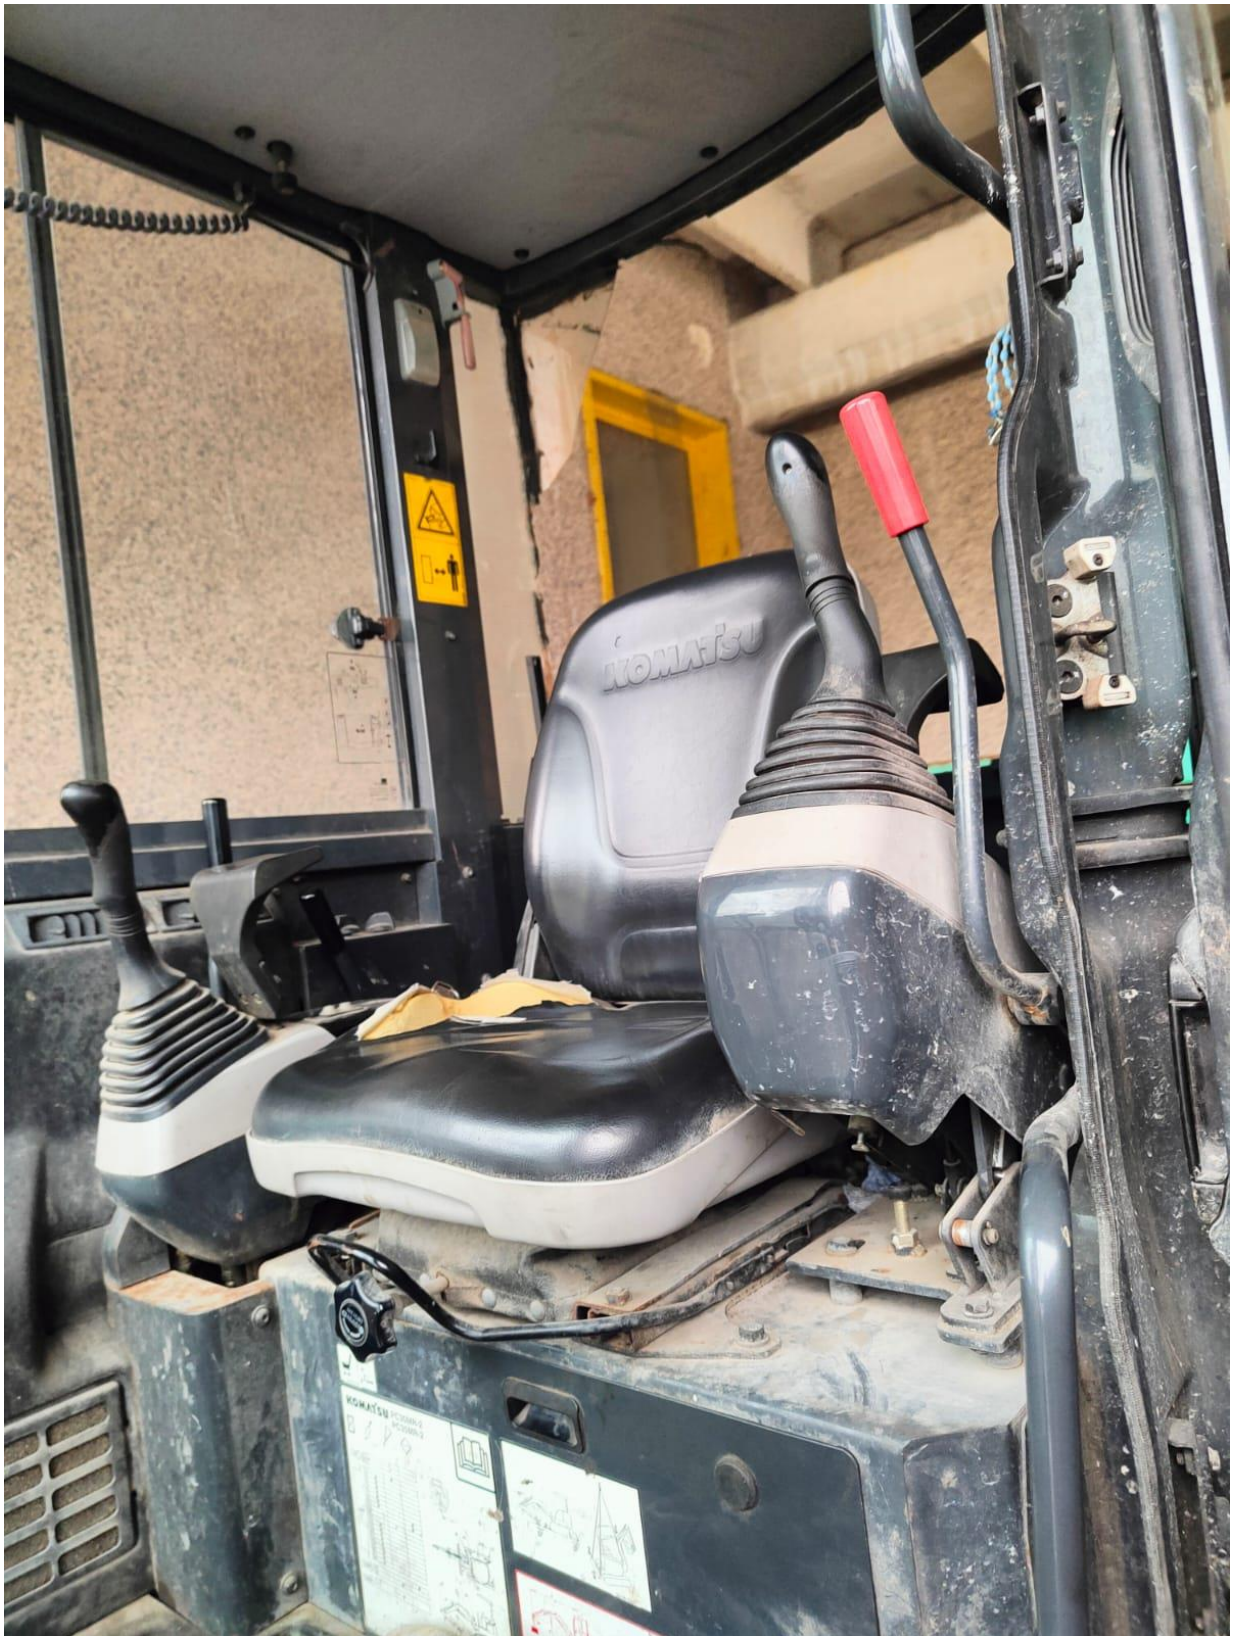
ESCAVATORE	-	KOMATSU	PC30-MR-2	KMTPC095V05024941
------------	---	---------	-----------	-------------------

Il bene oggetto di stima è costituito da un escavatore **KOMATSU PC30-MR-2**.

- ✚ la carrozzeria dell'autoveicolo risulta in mediocri condizioni, con presenza di ruggine in più punti e i vetri della cabina sono rotti;
- ✚ le rifiniture interne all'abitacolo risultano deteriorate così come la tappezzeria (sedili, tappetini ecc.);
- ✚ i cingoli sono completamente usurati e da sostituire;
- ✚ l'impianto elettrico risulta malfunzionante e l'impianto di illuminazione risulta guasto;
- ✚ problemi all'impianto idraulico impediscono la movimentazione della lama monoblocco;
- ✚ il motore presenta perdite d'olio.

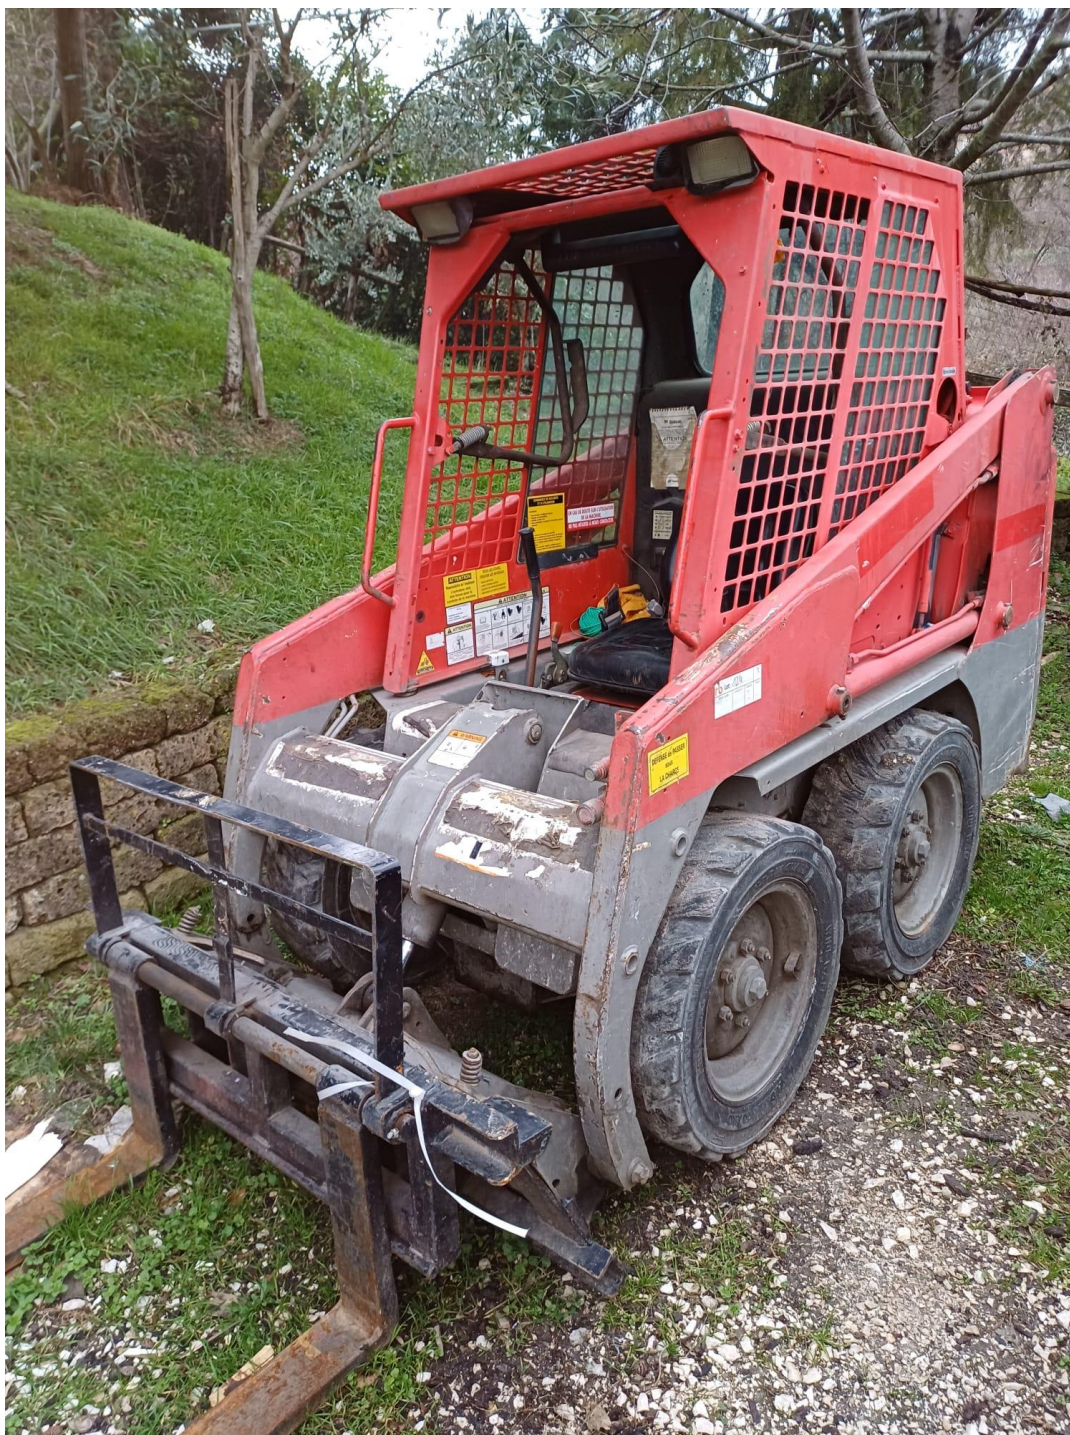
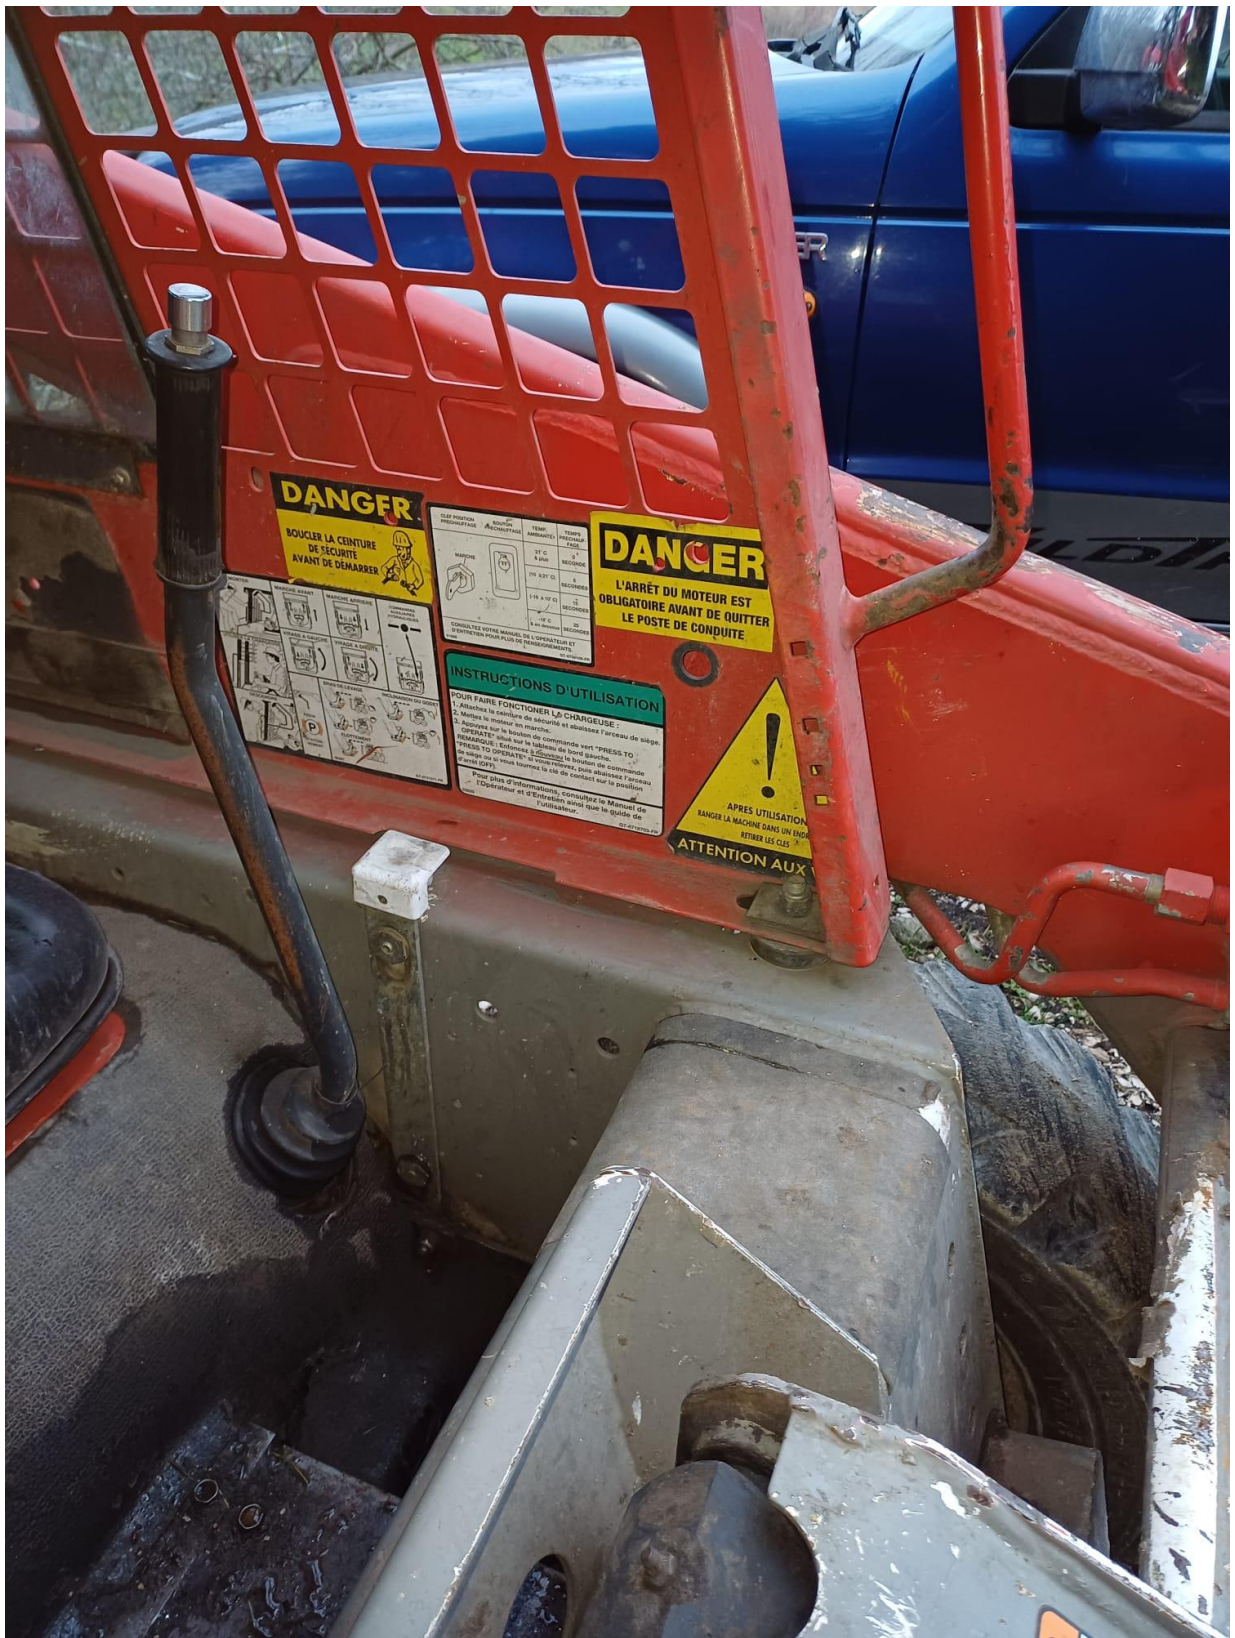
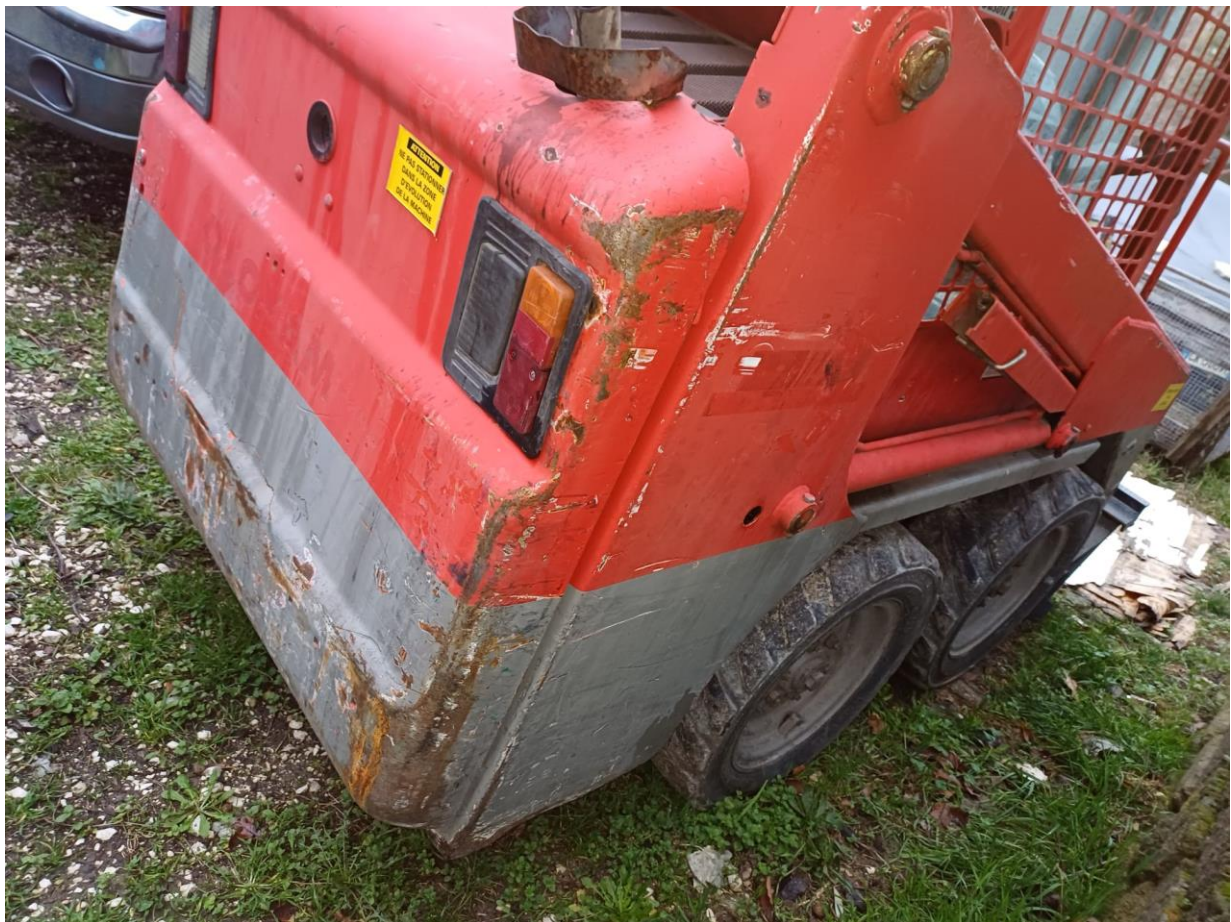
PALA COMPATTA GOMMATA	-	BOBCAT	S100	
--------------------------	---	--------	------	--

Il bene oggetto di stima è costituito da una pala compatta gommata **BOBCAT S100** sulla quale, al posto della pala risulta montata una forca per pallet.

corso del sopralluogo del 03.11.2023 il cespite risulta in condizioni di manutenzione mediocri, il motore presenta macchie d'olio, la tappezzeria risulta deteriorata e non risulta perfettamente funzionante. Si è effettuata una prova di accensione e funzionamento del mezzo durante la quale è emerso che il sollevatore non funzionava, si sono riscontrate perdite d'olio, nonché un pessimo stato di manutenzione della carrozzeria e un non corretto funzionamento dell'impianto elettrico, che risulta funzionante solo in parte.

- ✚ la carrozzeria dell'autoveicolo risulta in mediocri condizioni, con presenza di ruggine in alcuni punti;
- ✚ le rifiniture interne all'abitacolo risultano deteriorate così come la tappezzeria (sedili, tappetini ecc.);
- ✚ gli pneumatici risultano usurati;
- ✚ il motore per quanto è stato possibile accertare presenta macchie di olio dovute a perdite;
- ✚ l'impianto elettrico funziona solo parzialmente;
- ✚ risultano problemi alla pompa idraulica che impediscono l'uso del sollevatore.

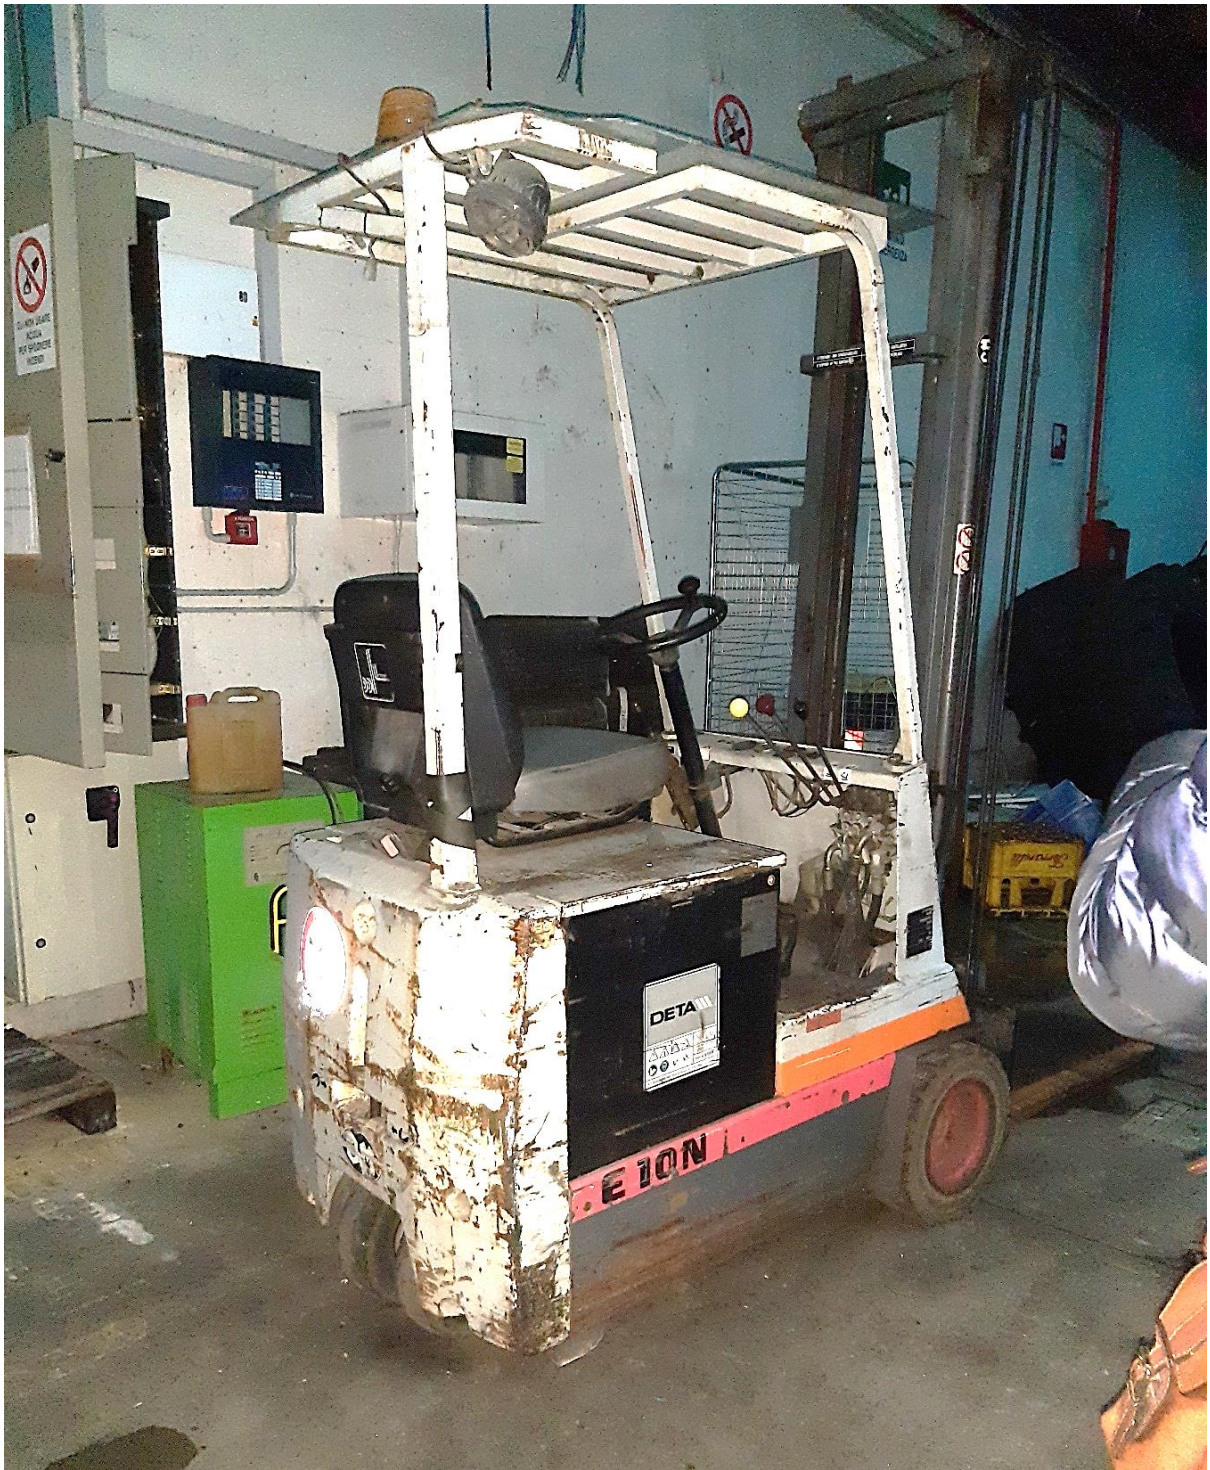
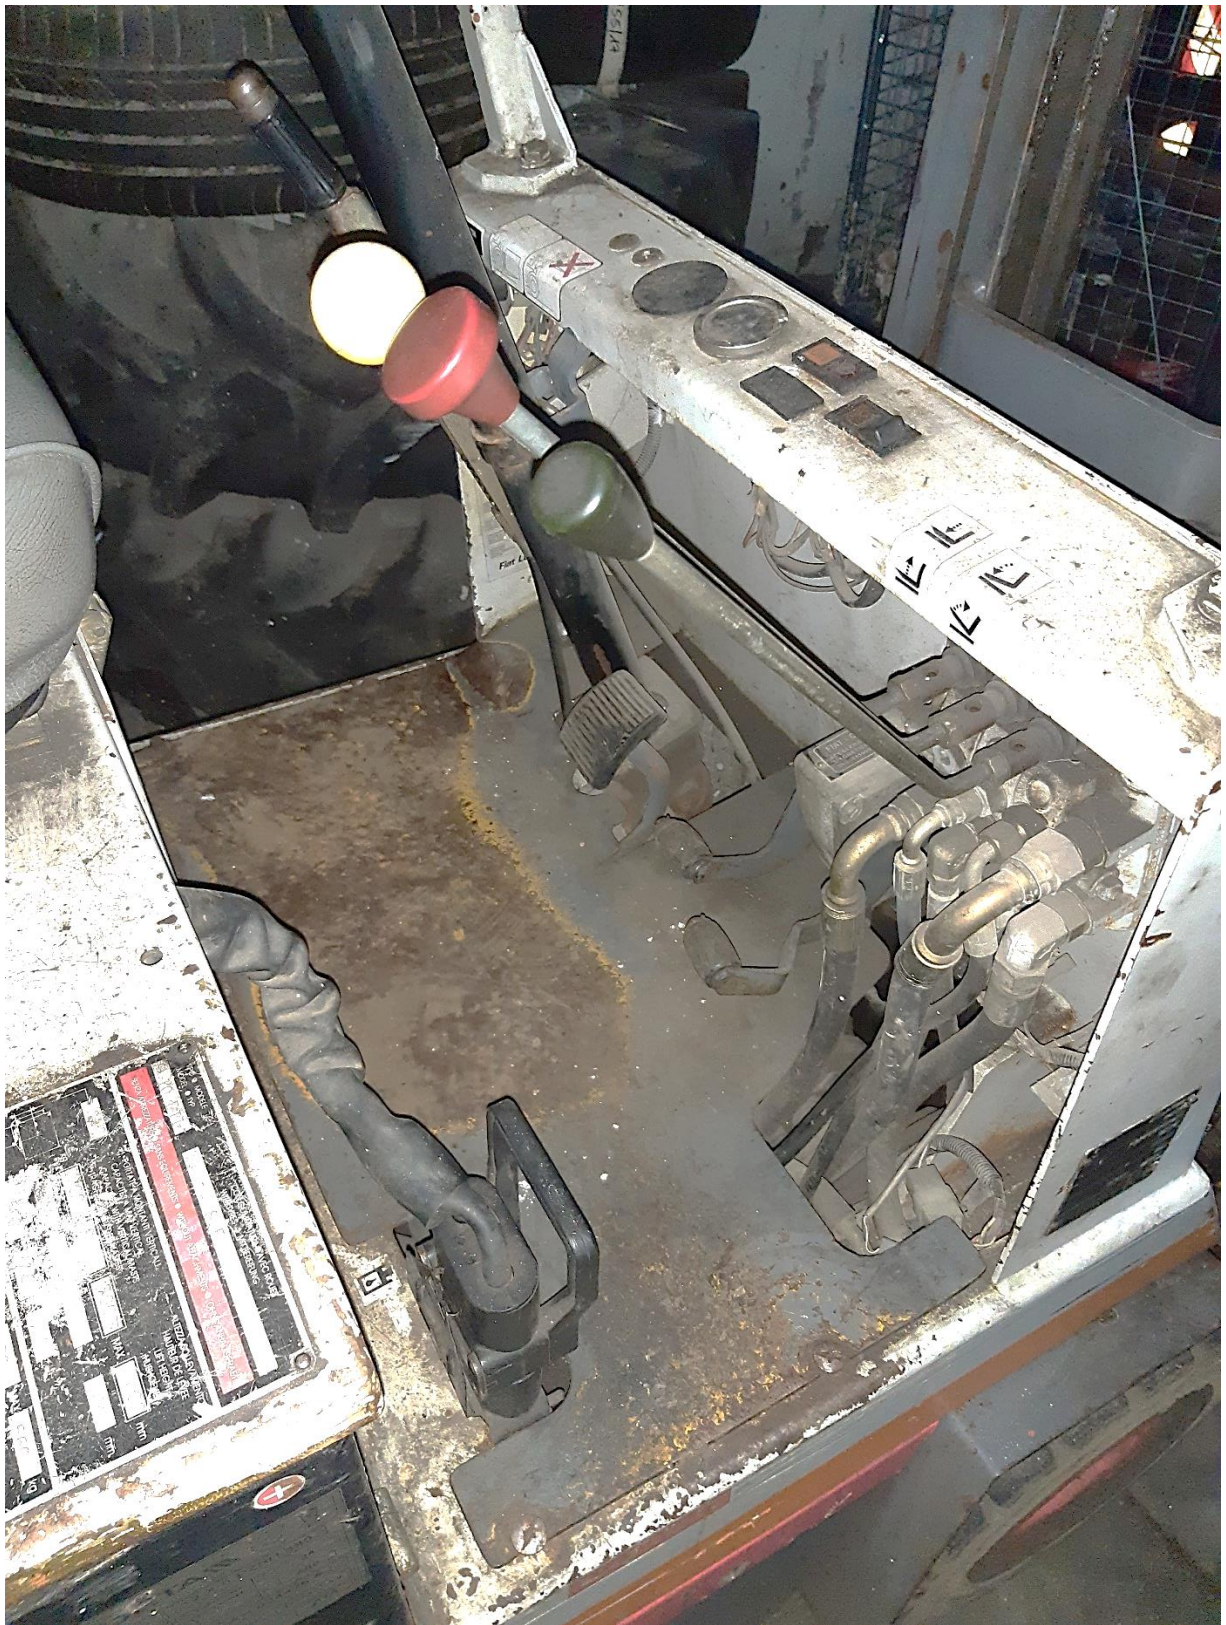
<p>CARRELLO ELEVATORE</p>	<p>-</p>	<p>FIAT OM CARRELLI ELEVATORI S.p.A.</p>	<p>E 10 N</p>	<p>5168080054</p>
-------------------------------	----------	--	---------------	-------------------

Il bene oggetto di stima è costituito da un carrello elevatore **FIAT OM E10 N**.

- ✚ la carrozzeria dell'autoveicolo risulta in mediocri condizioni, con presenza di ruggine diffusa;
- ✚ occorre sostituire le batterie, che hanno costo di circa €4.000,00;
- ✚ le rifiniture interne all'abitacolo risultano deteriorate così come la tappezzeria (sedili, tappetini ecc.);
- ✚ gli pneumatici risultano usurati.
