TRIBUNALE ORDINARIO DI CAMPOBASSO

Fallimento [REDACTED]

**Fabbricato in CAMPOCHIARO (CB) di cui al FG.6, P.IIa 850 e
pertinenze piazzale e terreni**

Lotto n. 73 FAB.

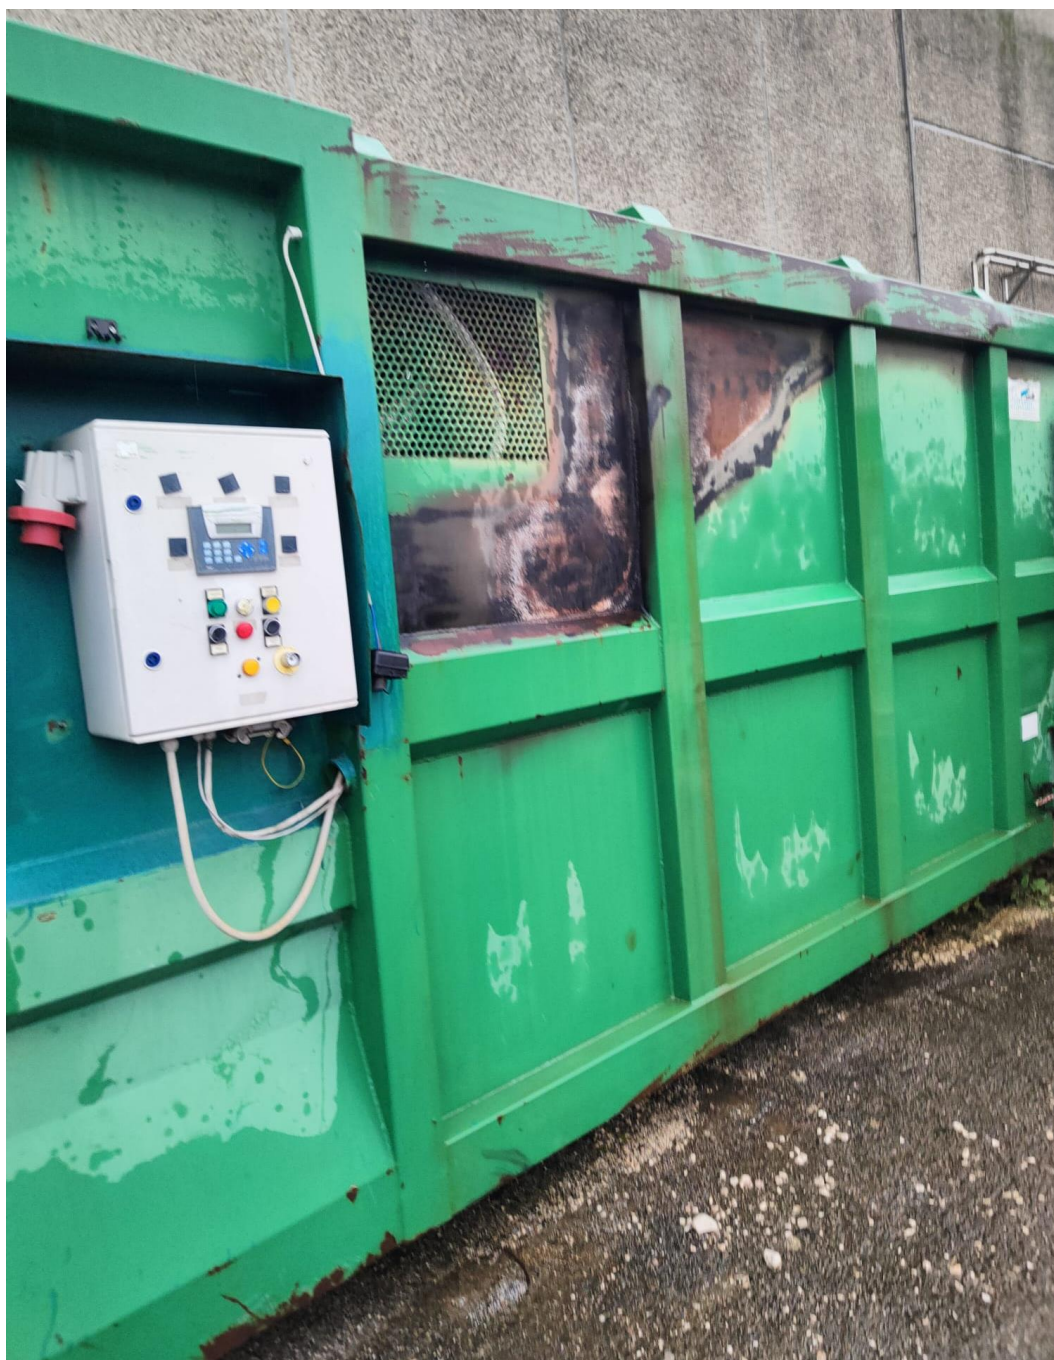
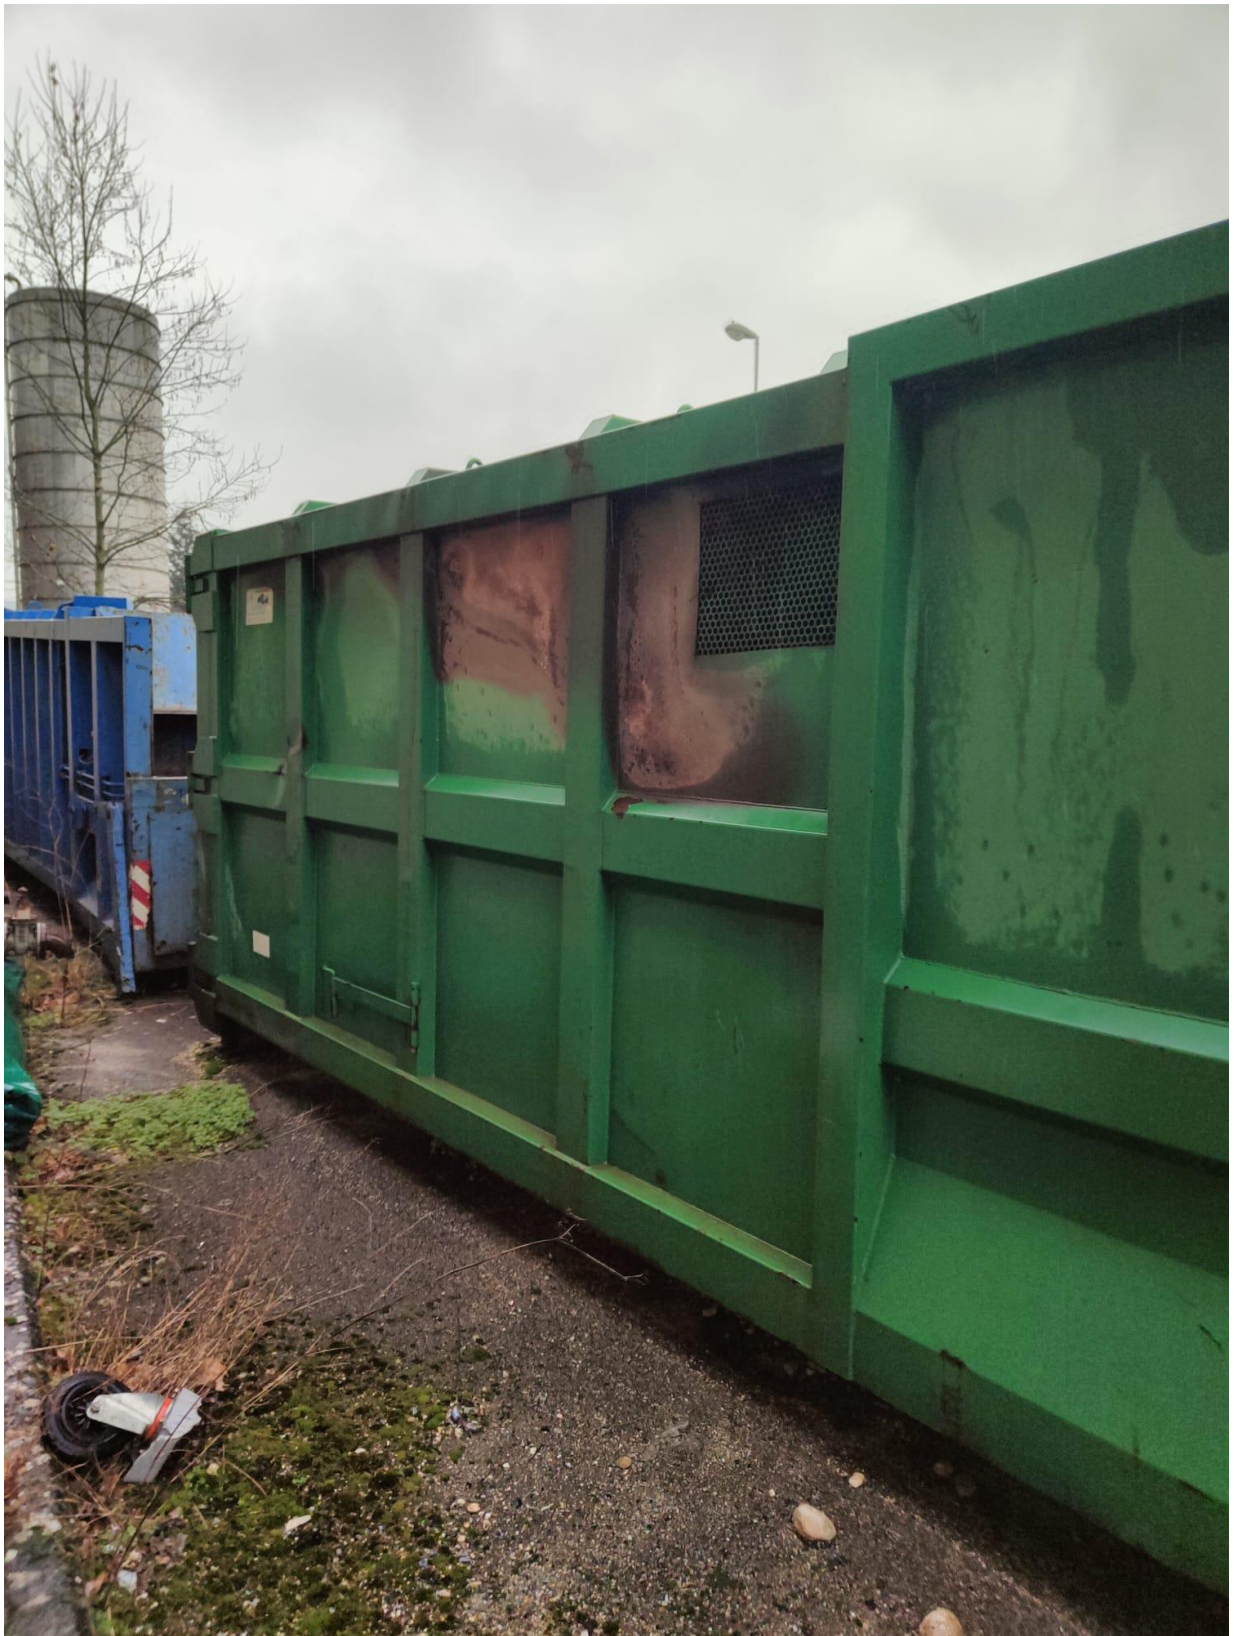
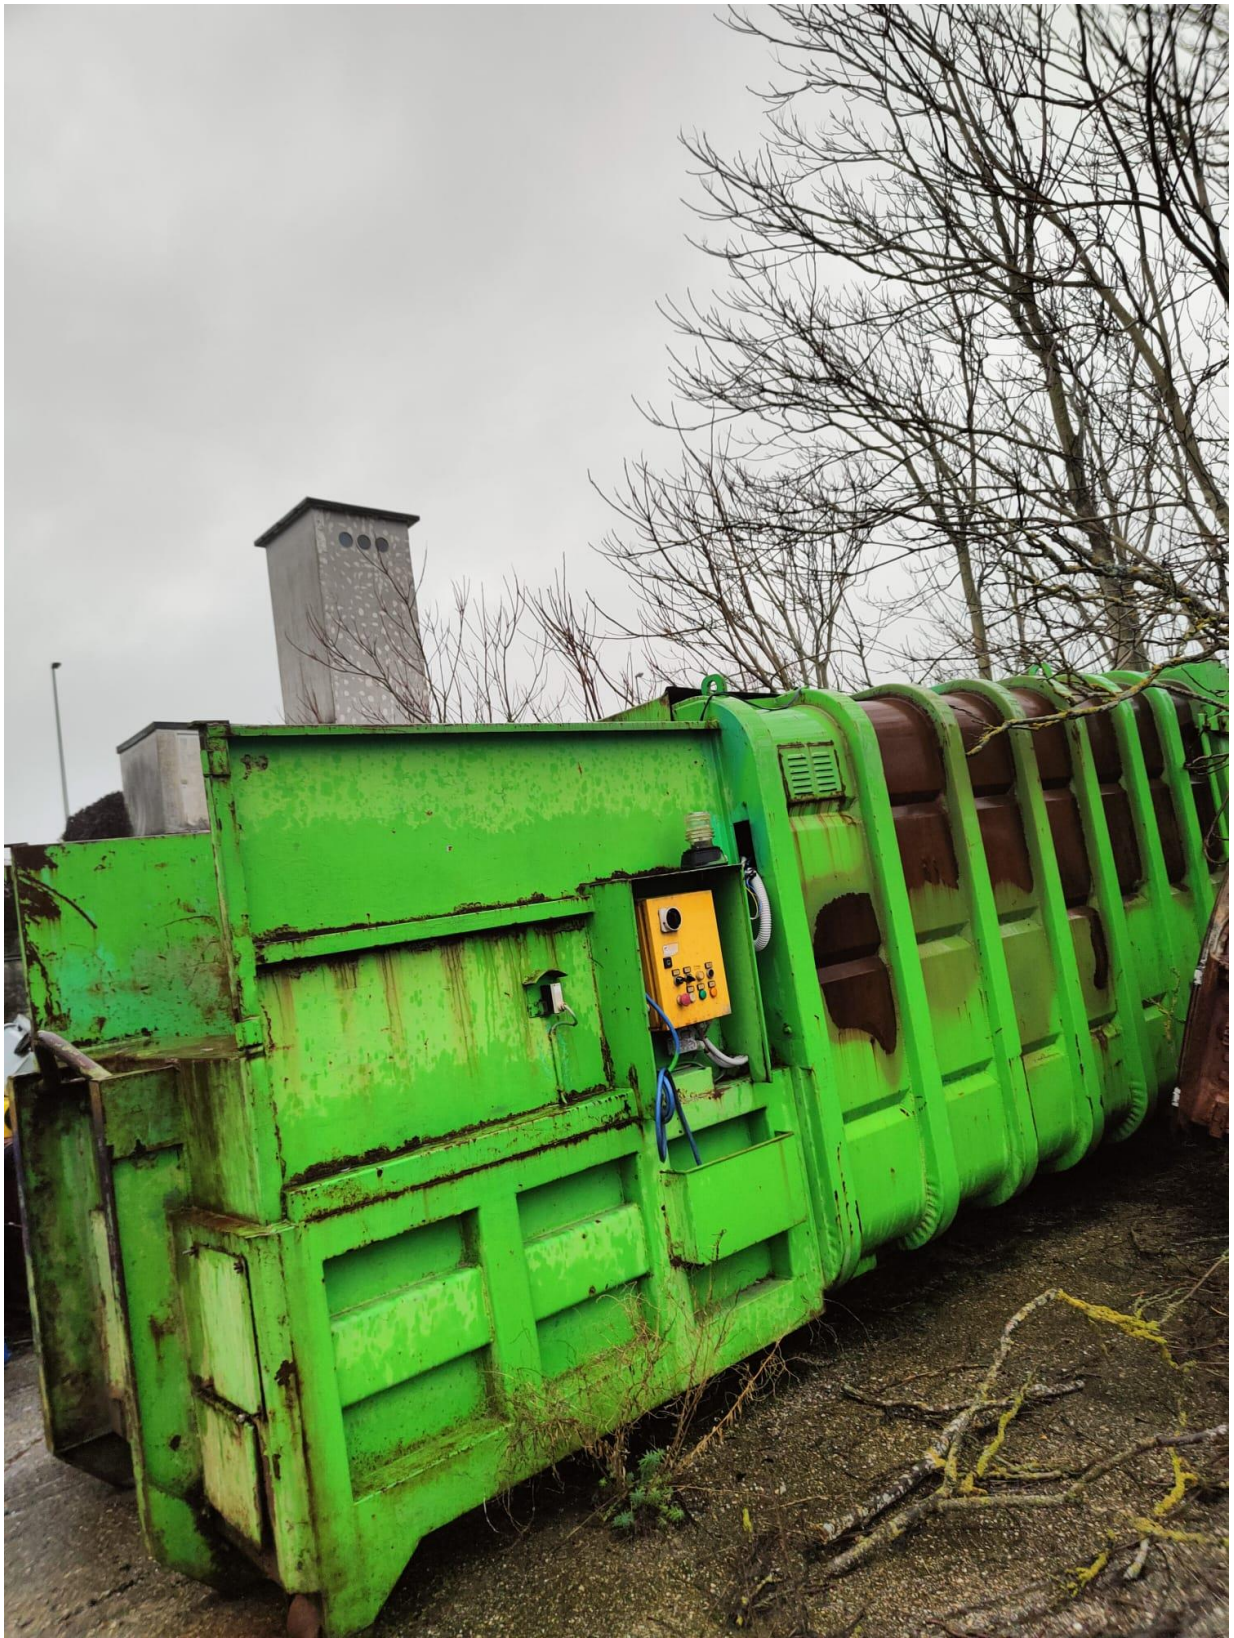
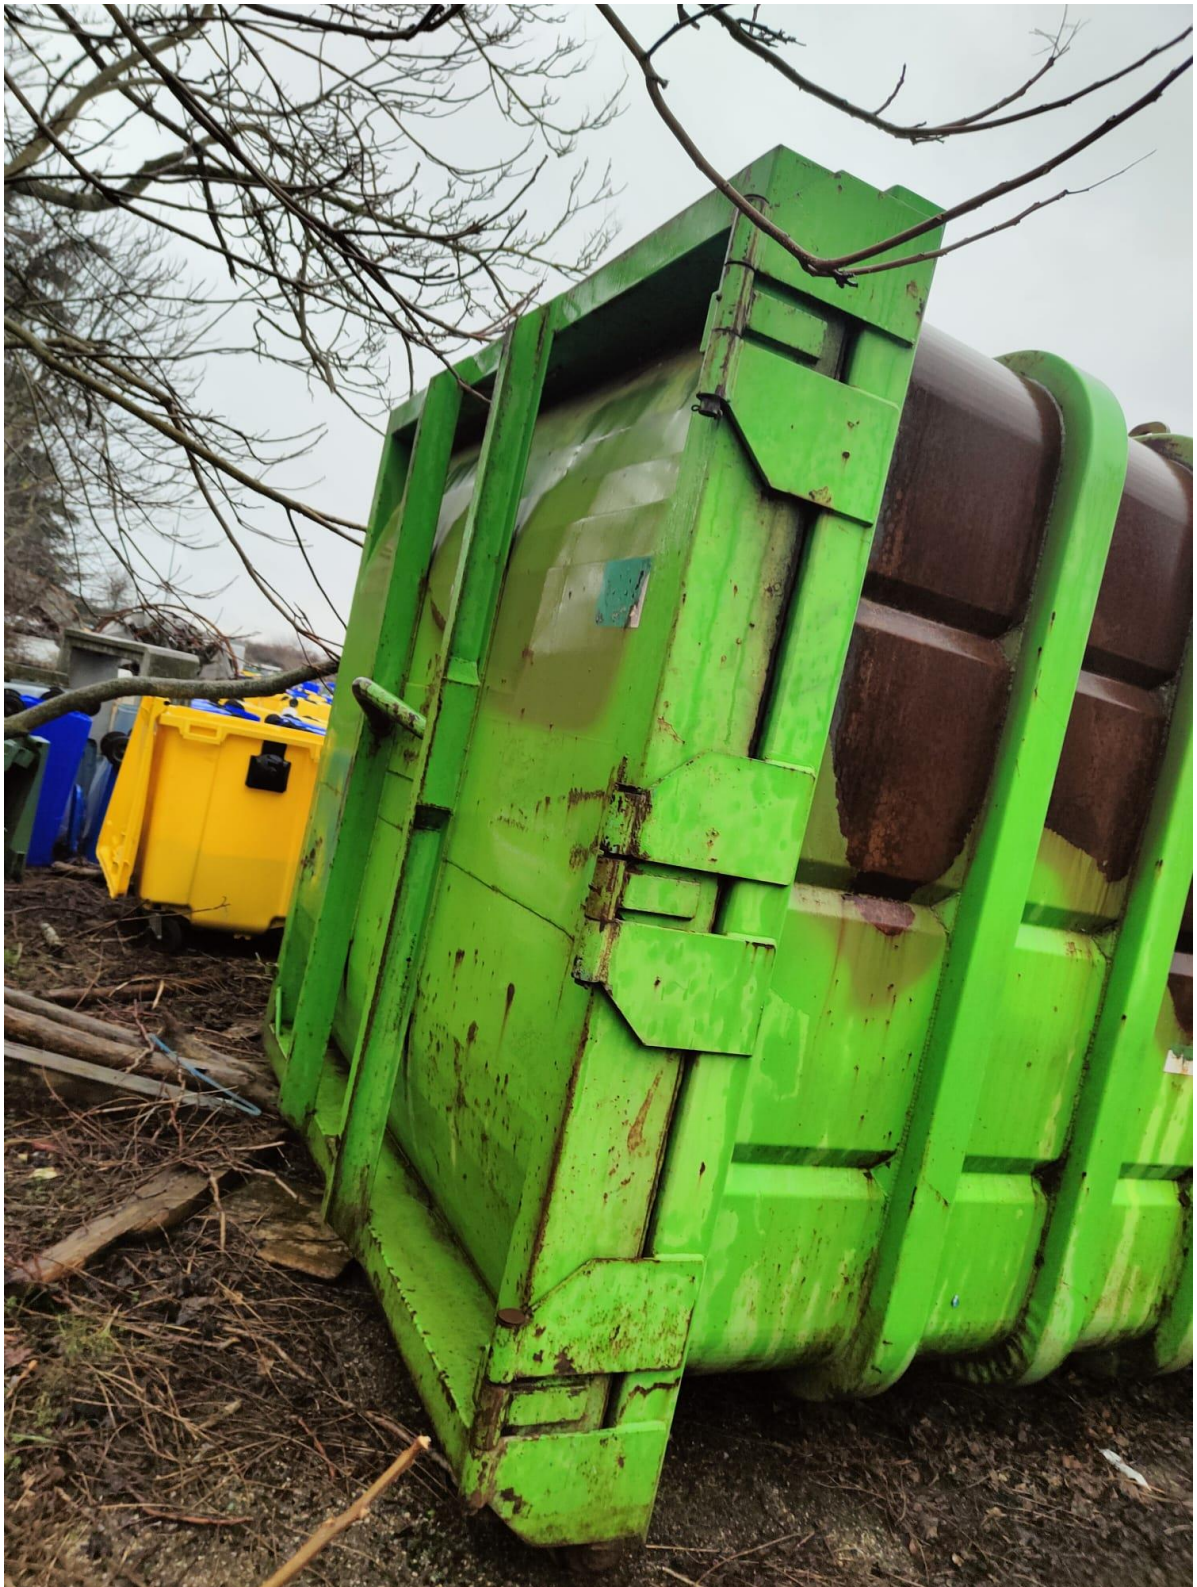
N.2 COMPATTATORI SCARRABILI		Locatelli Containers S.p.A.		
-----------------------------------	--	-----------------------------------	--	--

I beni oggetto di stima sono costituiti da n.2 compattatori SCARRABILI della **Locatelli Containers S.p.A.**, realizzati in acciaio e aventi dimensioni di 6,50 x 2,30 m.

Lo scrivente CTU, precisa che i cespiti risultano in condizioni di

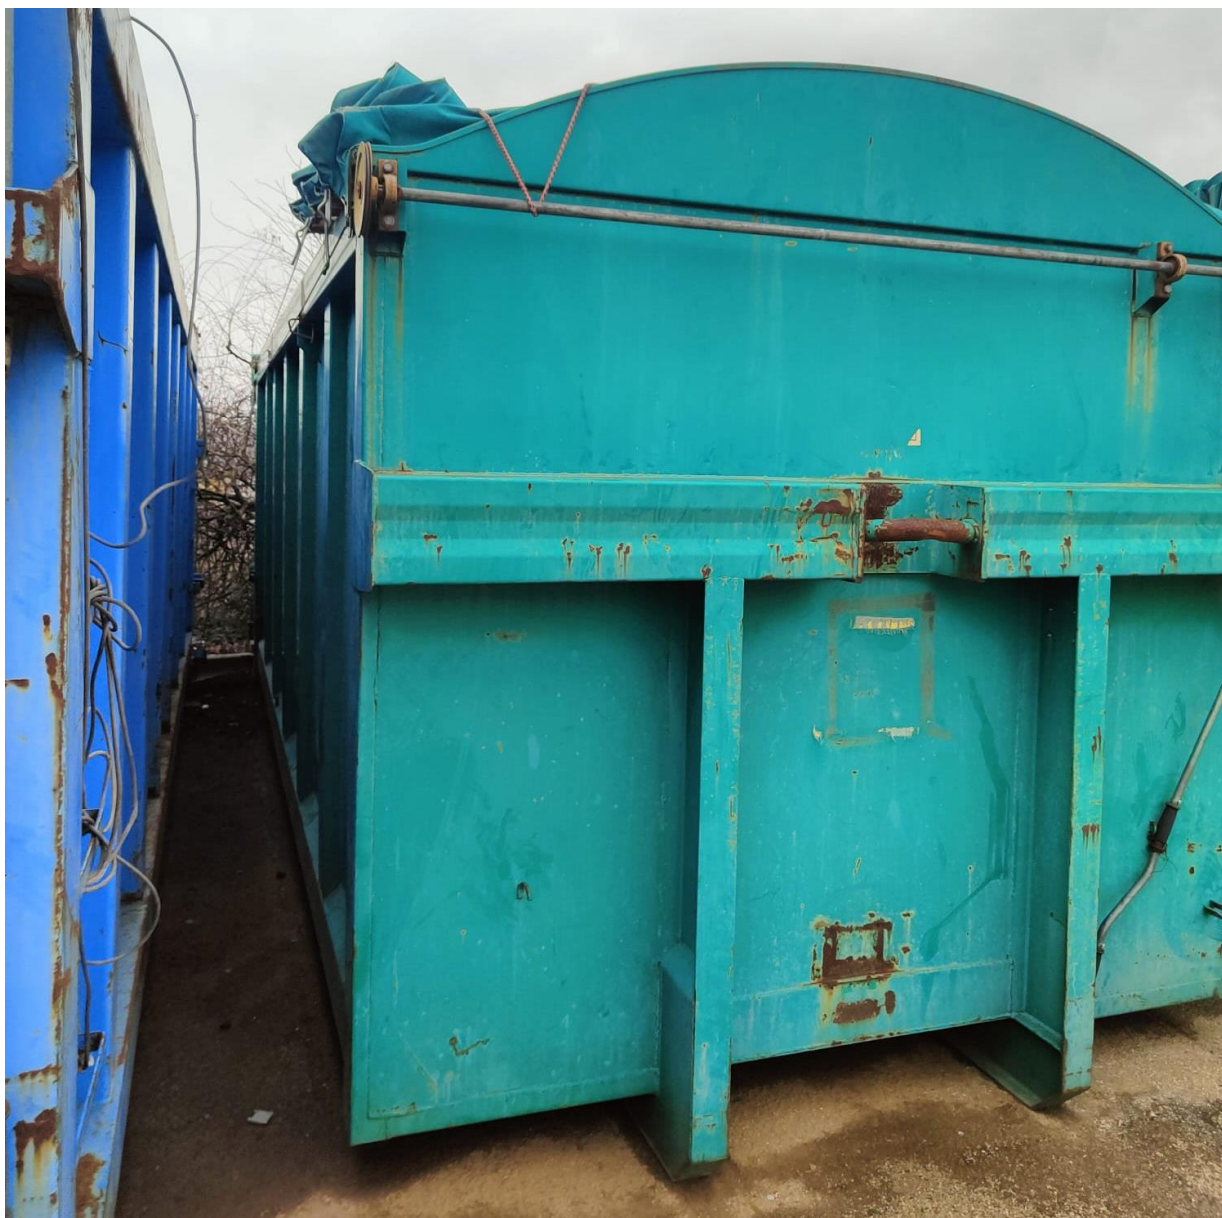
I beni oggetto di stima sono costituiti da n.6 cassoni MCM S.r.l. e Locatelli Containers S.p.A., realizzati in acciaio e aventi dimensioni di 6,50 x 2,30 m.

Lo scrivente CTU dopo aver visionato accuratamente i beni costituiti da n.6 cassoni e dopo aver effettuato una dettagliata documentazione fotografica che si allega alla presente, precisa che i cespiti risultano in condizioni di manutenzione non buone, presentano ruggine diffusa su tutta la struttura.

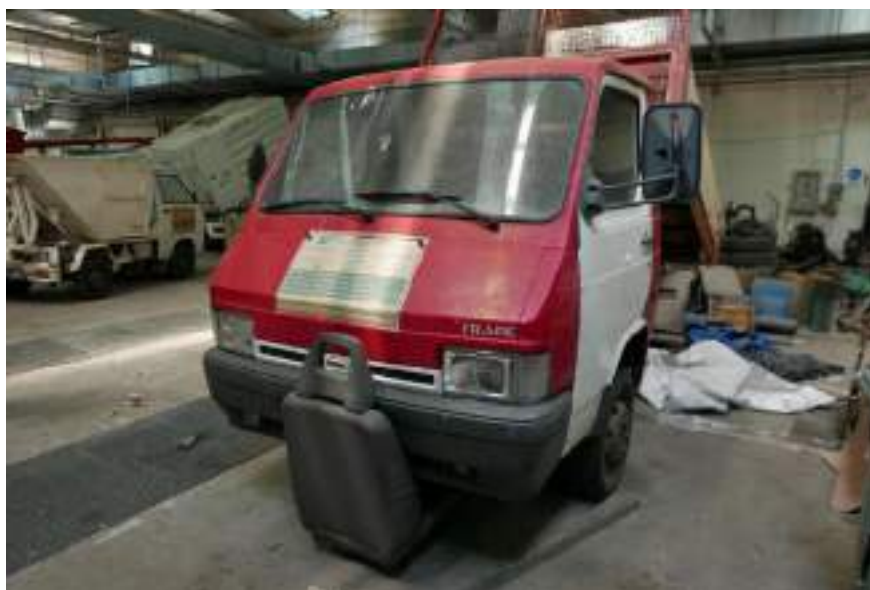
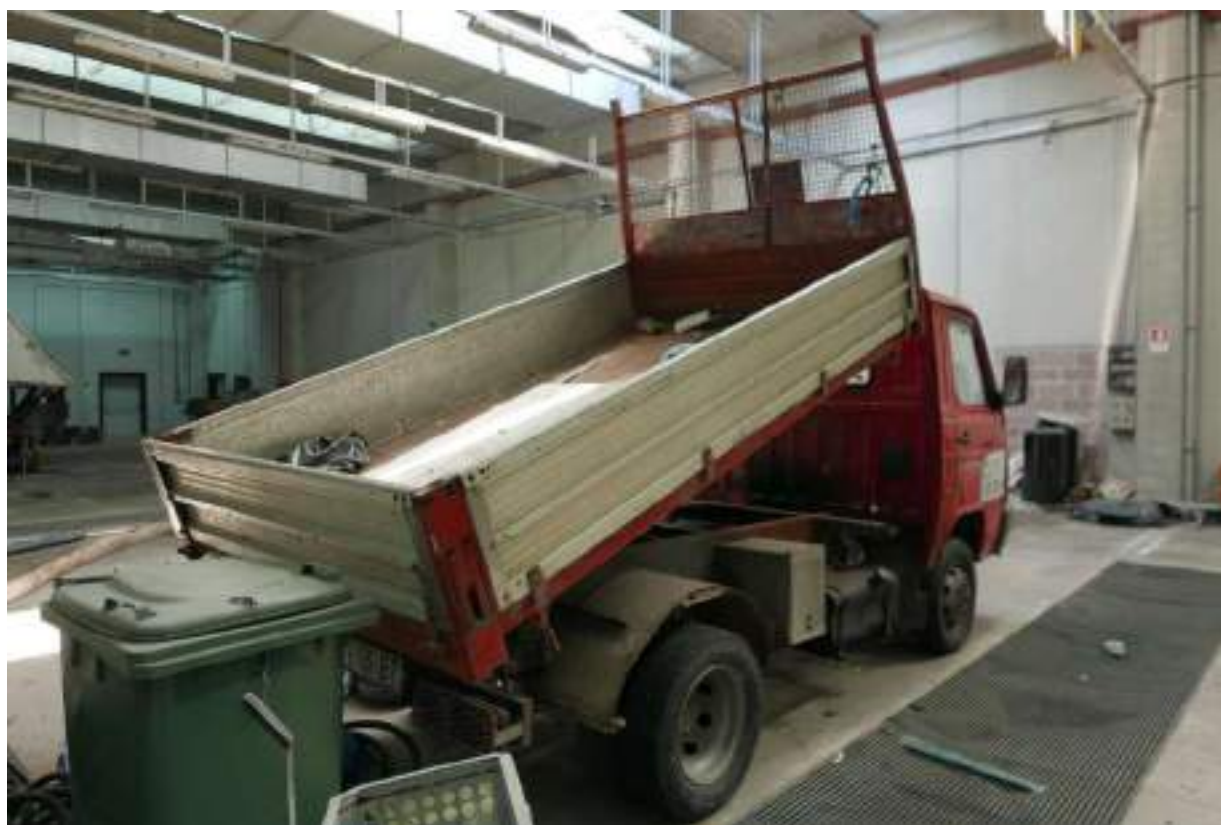
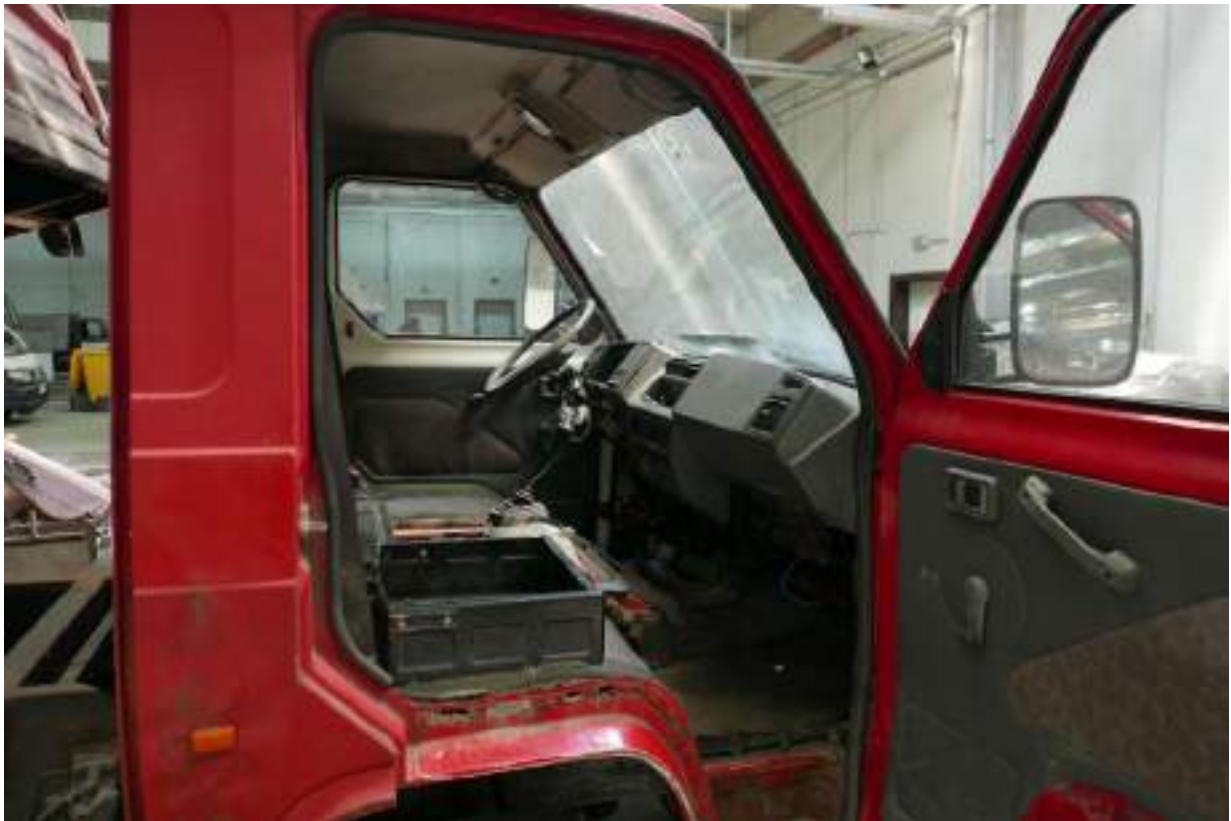
LOTTO 12

Il bene oggetto di stima è costituito da un veicolo **NISSAN TRADE 3.0** targato **AA095ET** con **CASSONE**.

- ✚ la carrozzeria dell'autoveicolo risulta in mediocri condizioni, con presenza di ruggine in alcuni punti;
- ✚ le rifiniture interne all'abitacolo risultano deteriorate così come la tappezzeria (sedili, tappetini ecc.);
- ✚ gli pneumatici risultano ancora utilizzabili;
- ✚ il motore non risulta funzionante ed occorre sostituirlo;
- ✚ il differenziale non risulta funzionante.

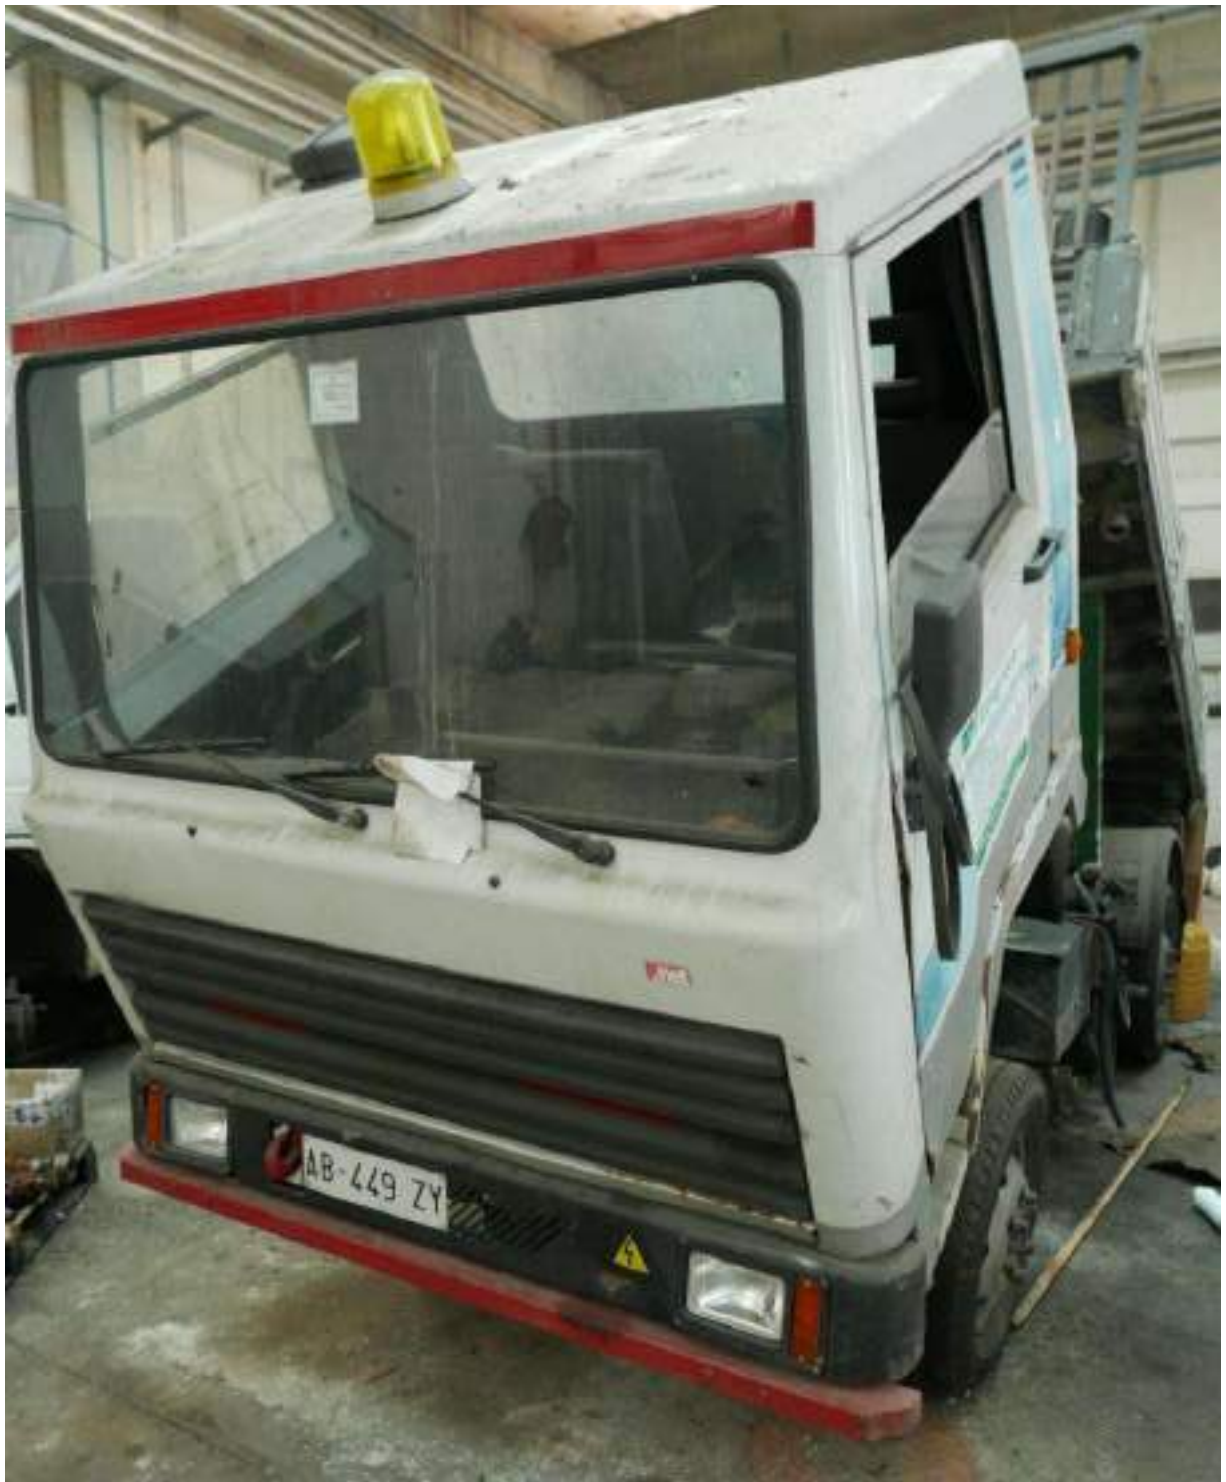
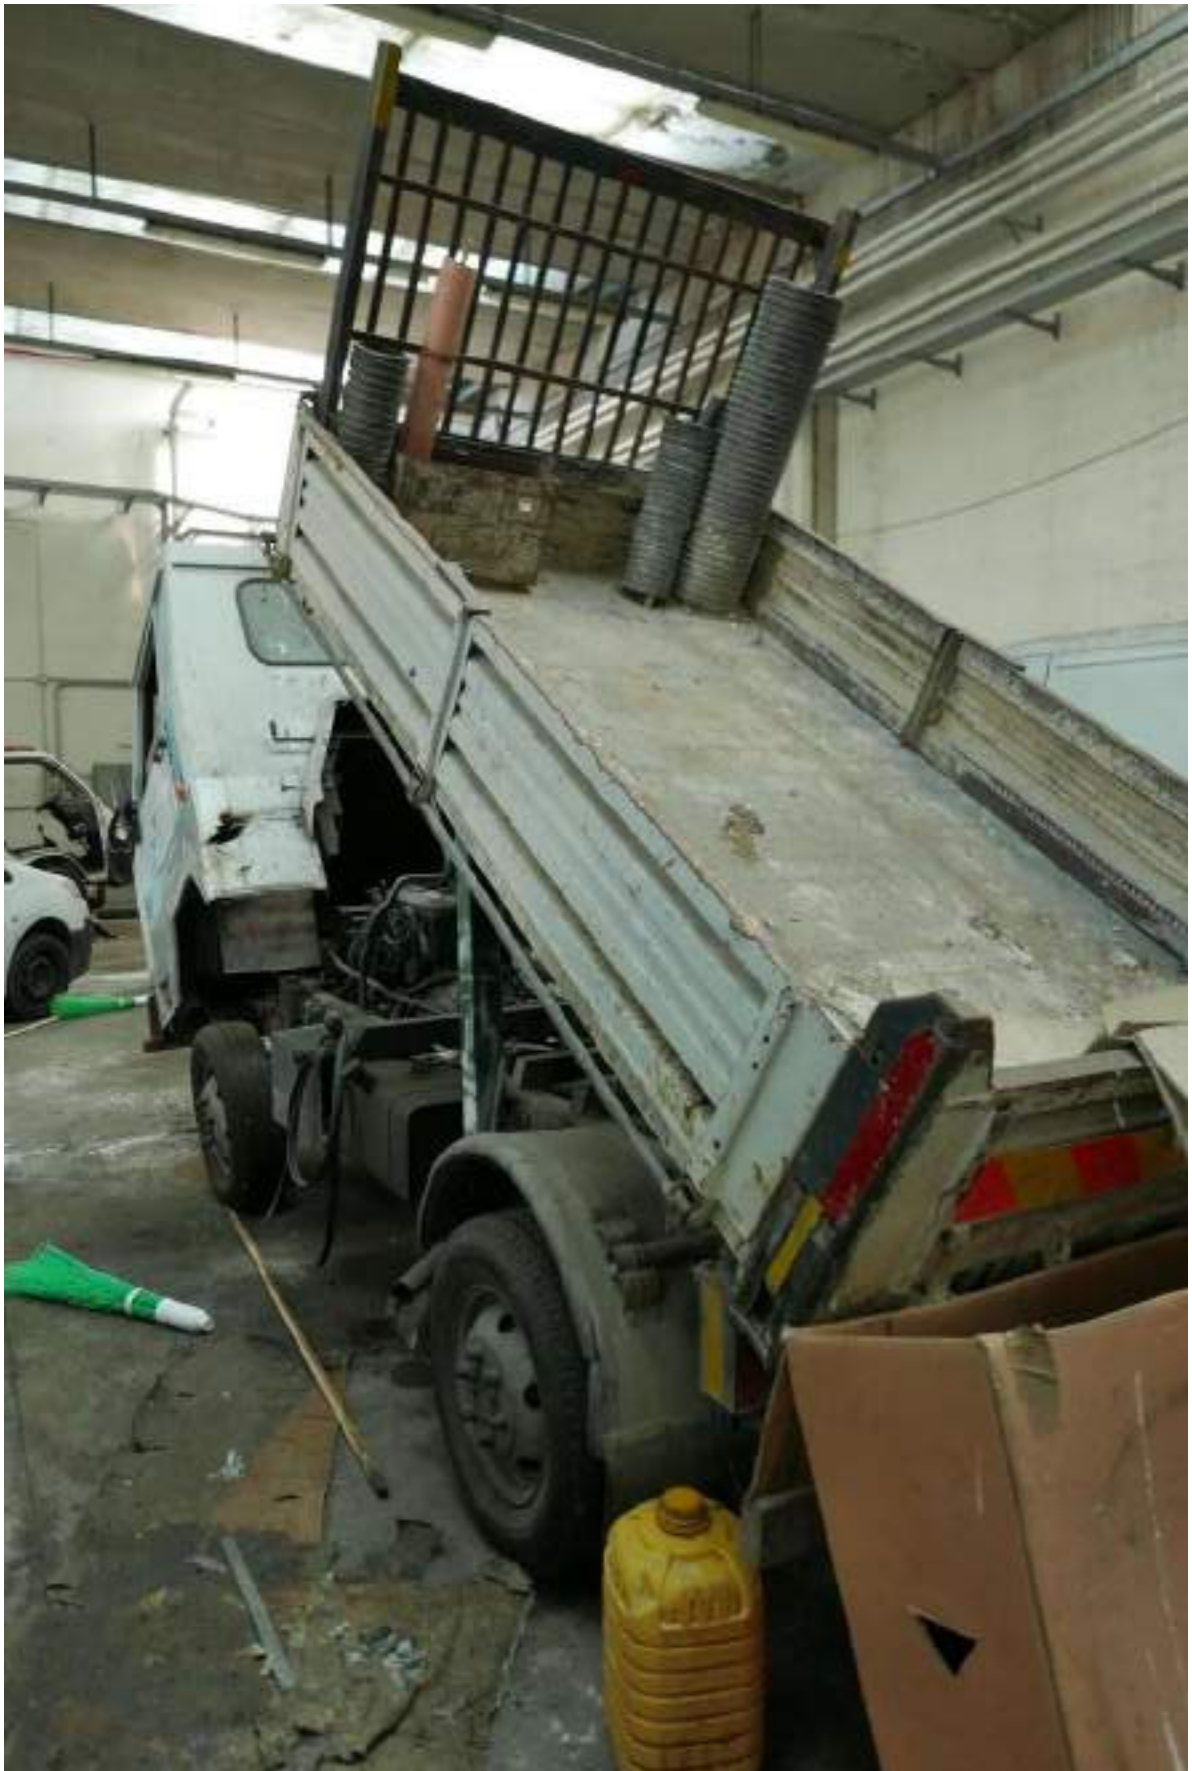
TIPO	TARGA	MARCA	MODELLO	N. TELAIO
AUTOCARRO CASSONE RIBALTABILE	AB 449 ZY	FERRANTE	F 35 SA (1995)	ZA9F35SAD00B94510

Il bene oggetto di stima è costituito da un veicolo **FERRANTE F35 SA** targato **AB 449 ZY** con **CASSONE**.

- ✚ la carrozzeria dell'autoveicolo risulta in mediocri condizioni, con presenza di ruggine in alcuni punti;
- ✚ le rifiniture interne all'abitacolo risultano deteriorate così come la tappezzeria (sedili, tappetini ecc.);
- ✚ gli pneumatici risultano usurati e da sostituire;
- ✚ il motore non risulta funzionante ed occorre sostituirlo.

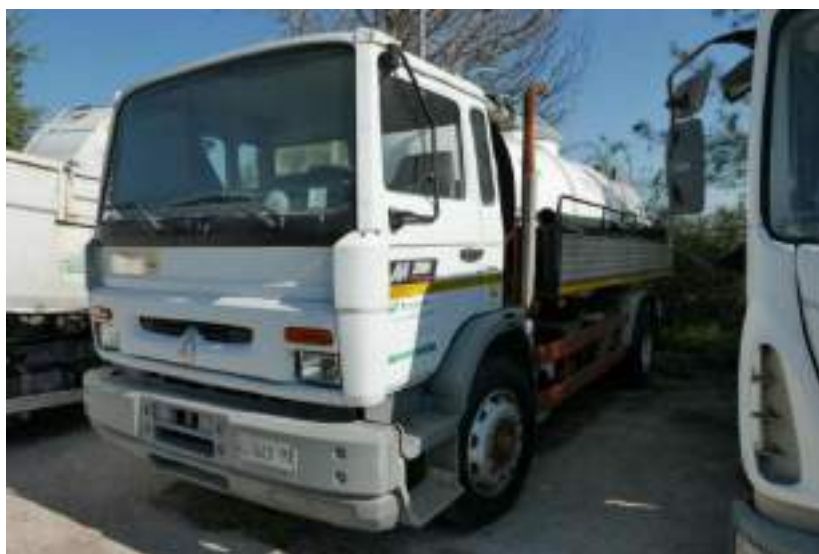
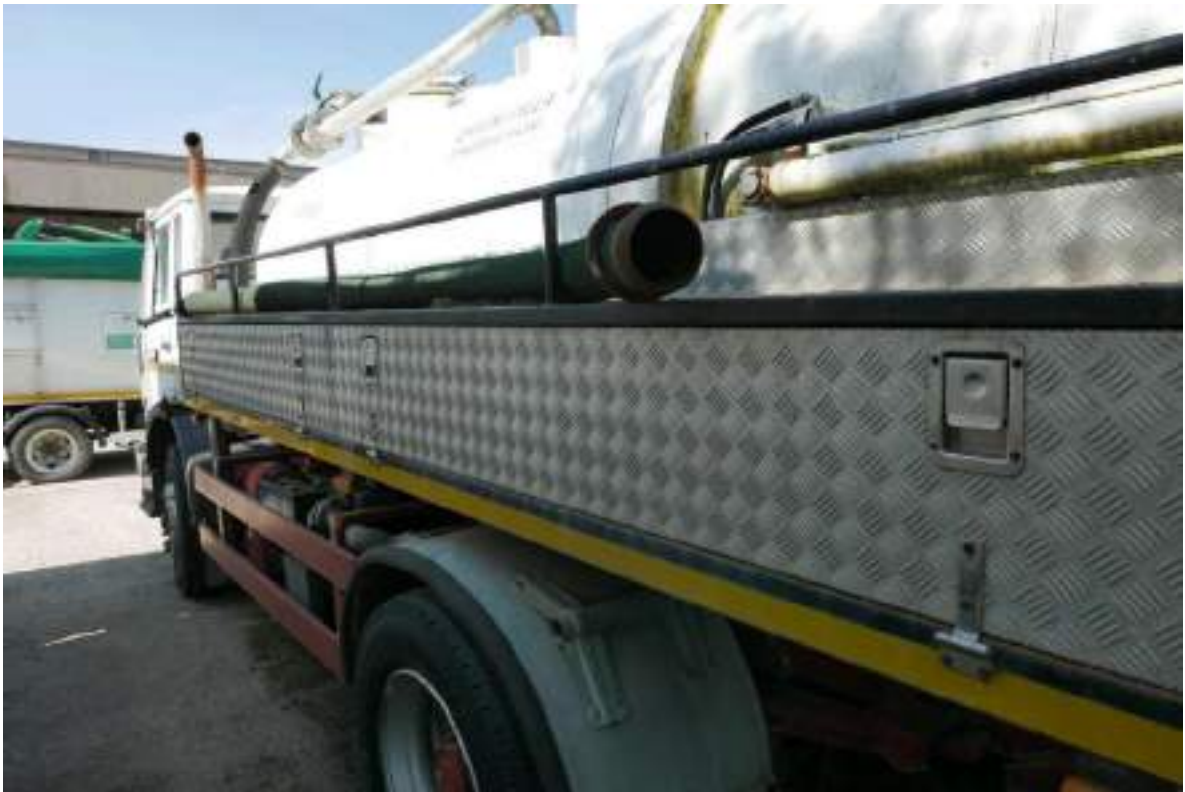
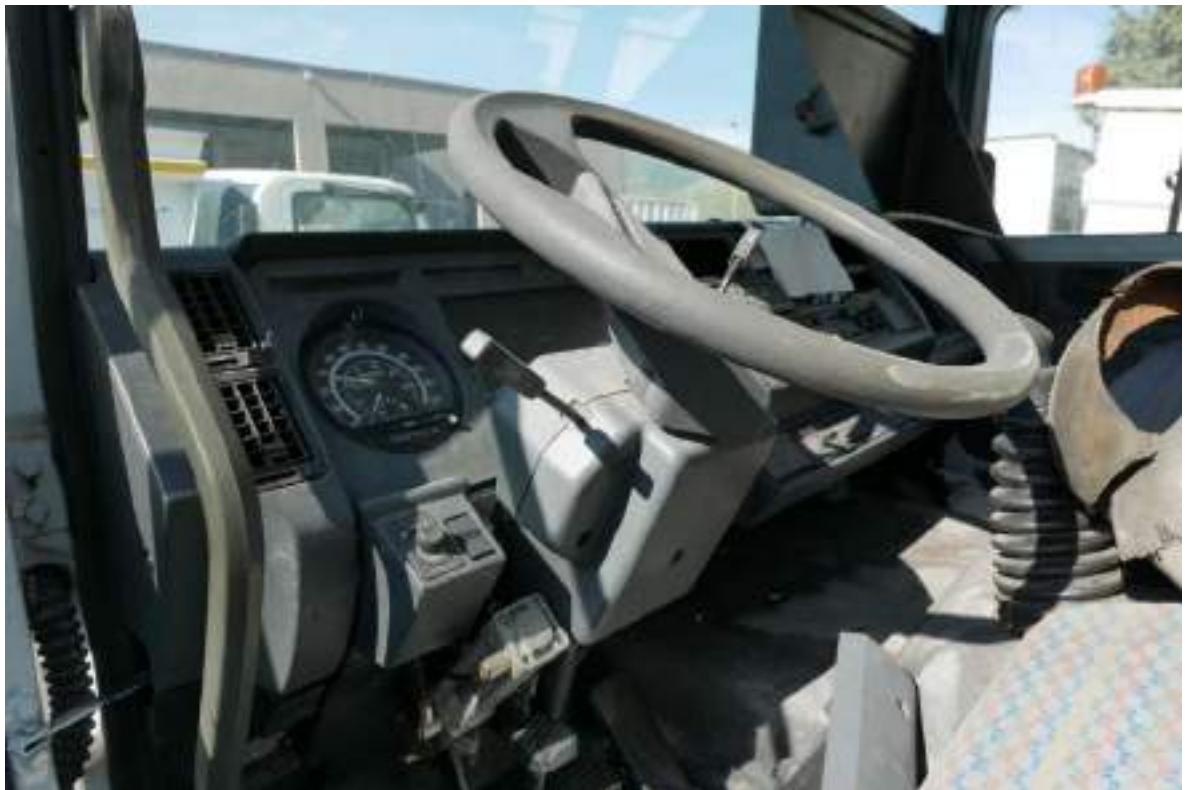
LOTTO 17

Il bene oggetto di stima è costituito da un veicolo **RENAULT Midliner M230ti (V I 40 ACD2-37.X CTG N3)** targato **AJ642YR** con **CISTERNA**.

Il cespite risulta depositato nel deposito sito in Campochiaro (CB), in viale C. Colombo presso il capannone identificato in catasto al FG. 6 p.IIa 850 e risulta attualmente non funzionante, con la necessità di effettuare una revisione generale dello stesso (freni-ruote ecc). Il motore non presenta problemi di funzionamento ma è stato possibile rilevare problemi al differenziale, la mancanza di una ruota, la presenza di ruggine diffusa in più punti della carrozzeria, la tappezzeria e le finiture interne in stato di degrado, e uno stato di abbandono che ha portato alla formazione di diversi nidi d'ape all'interno della cabina. Inoltre bisogna riparare la pompa di travaso dell'acqua e sostituire la frizione malfunzionante. La spesa necessaria per una revisione generale ammonta a circa **€ 6.000,00.**

- ✚ la carrozzeria dell'autoveicolo risulta in mediocri condizioni, con presenza di ruggine in alcuni punti;
- ✚ le rifiniture interne all'abitacolo risultano deteriorate così come la tappezzeria (sedili, tappetini ecc.);
- ✚ sono presenti nidi di insetti all'interno dell'abitacolo;
- ✚ gli pneumatici risultano ancora utilizzabili;
- ✚ il differenziale è guasto;
- ✚ manca una ruota e il relativo pneumatico;
- ✚ la pompa dell'acqua di travaso risulta non funzionante;
- ✚ la frizione deve essere sostituita.

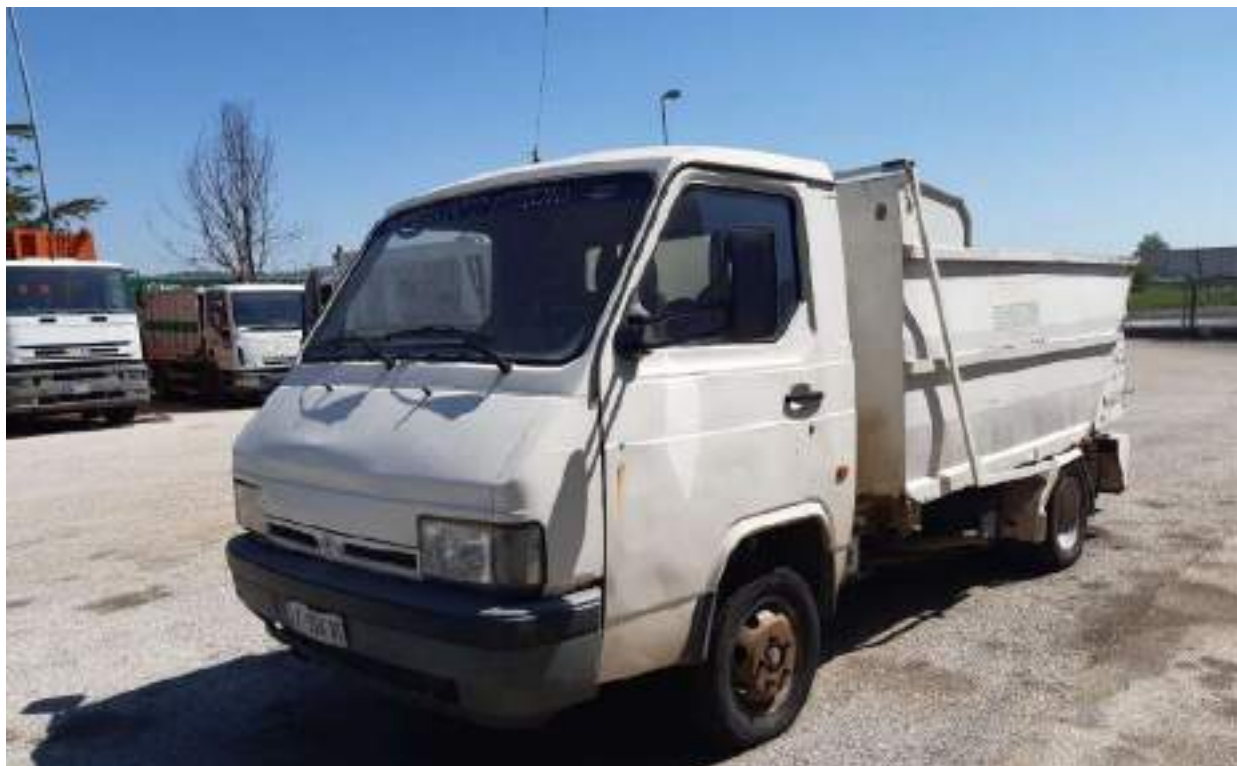
LOTTO 18

- ✚ la carrozzeria dell'autoveicolo risulta in mediocri condizioni, con presenza di ruggine in alcuni punti;
- ✚ le rifiniture interne all'abitacolo risultano deteriorate così come la tappezzeria (sedili, tappetini ecc.);
- ✚ gli pneumatici risultano ancora utilizzabili;
- ✚ il sistema di sollevamento del cassonetto risulta fuori uso ed occorrerebbe sostituirlo;
- ✚ il motore risulta non funzionante.
