TRIBUNALE ORDINARIO DI CAMPOBASSO

Fallimento [REDACTED]

**Fabbricato in CAMPOCHIARO (CB) di cui al FG.6, P.IIa 850 e
pertinenze piazzale e terreni**

Lotto n. 73 FAB.

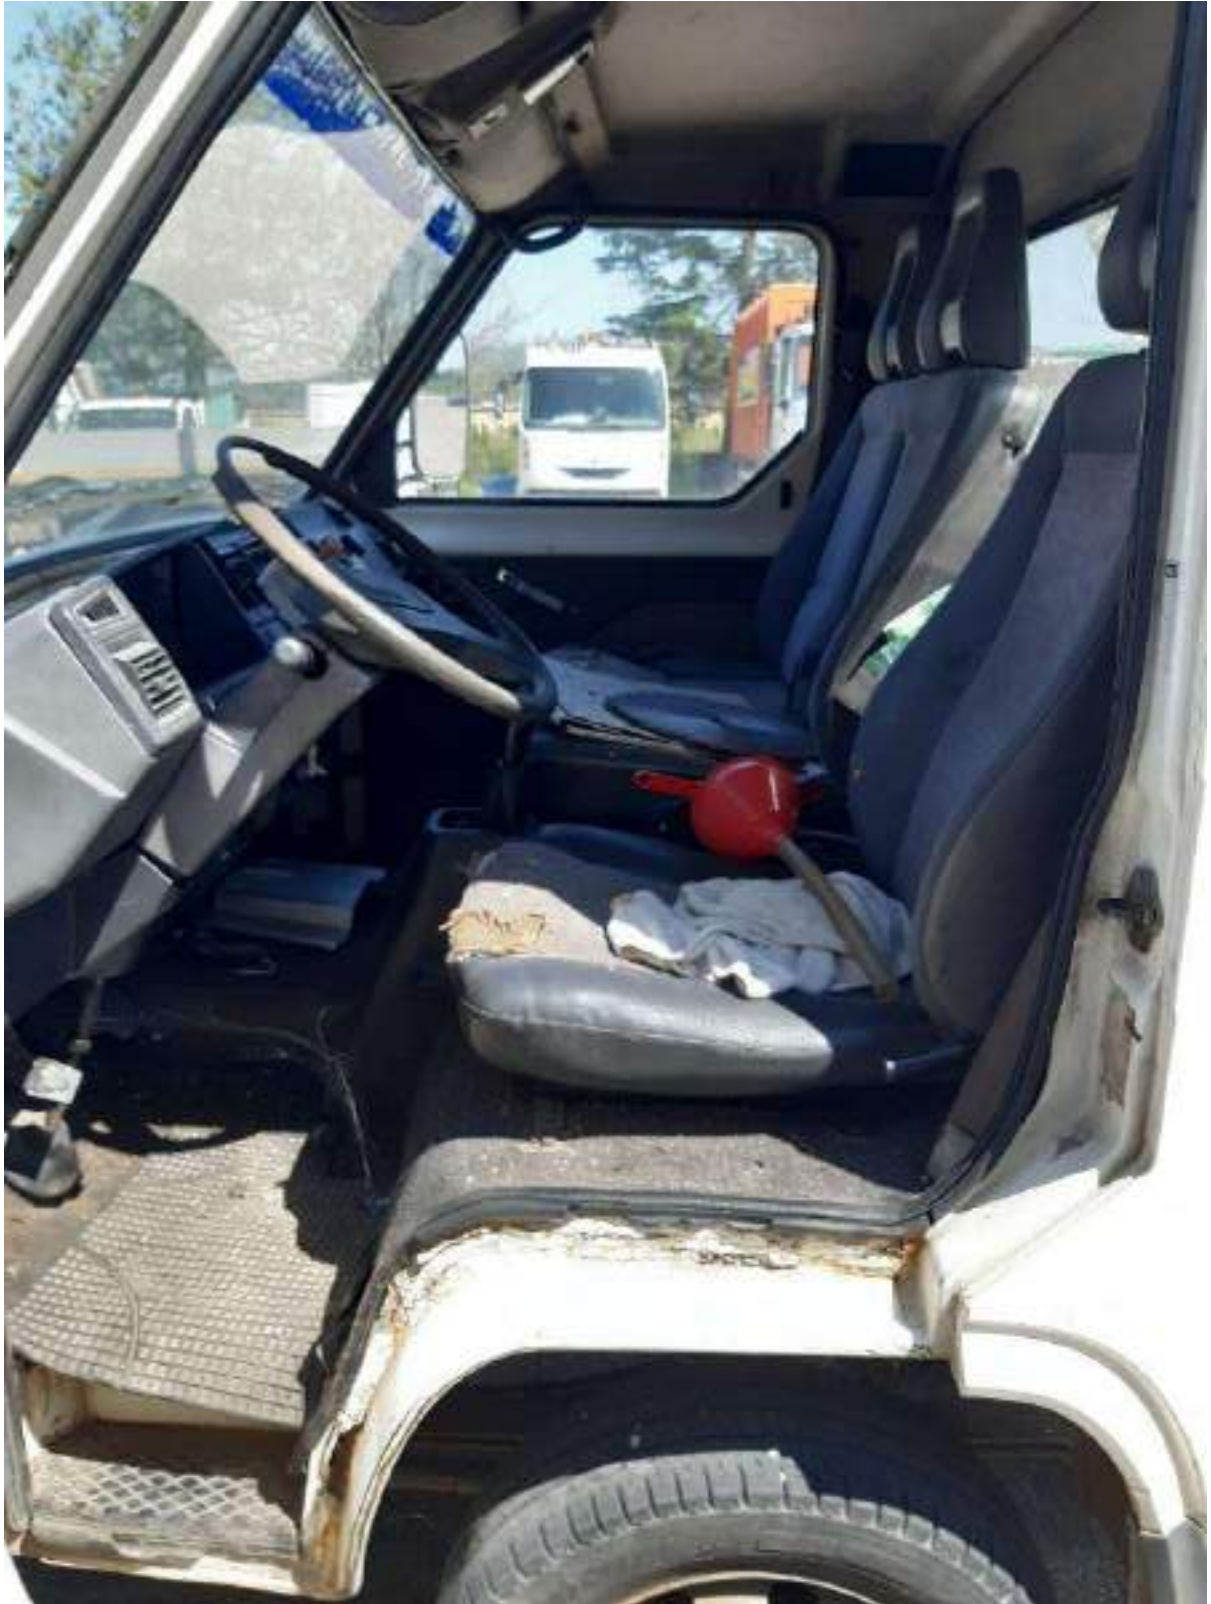
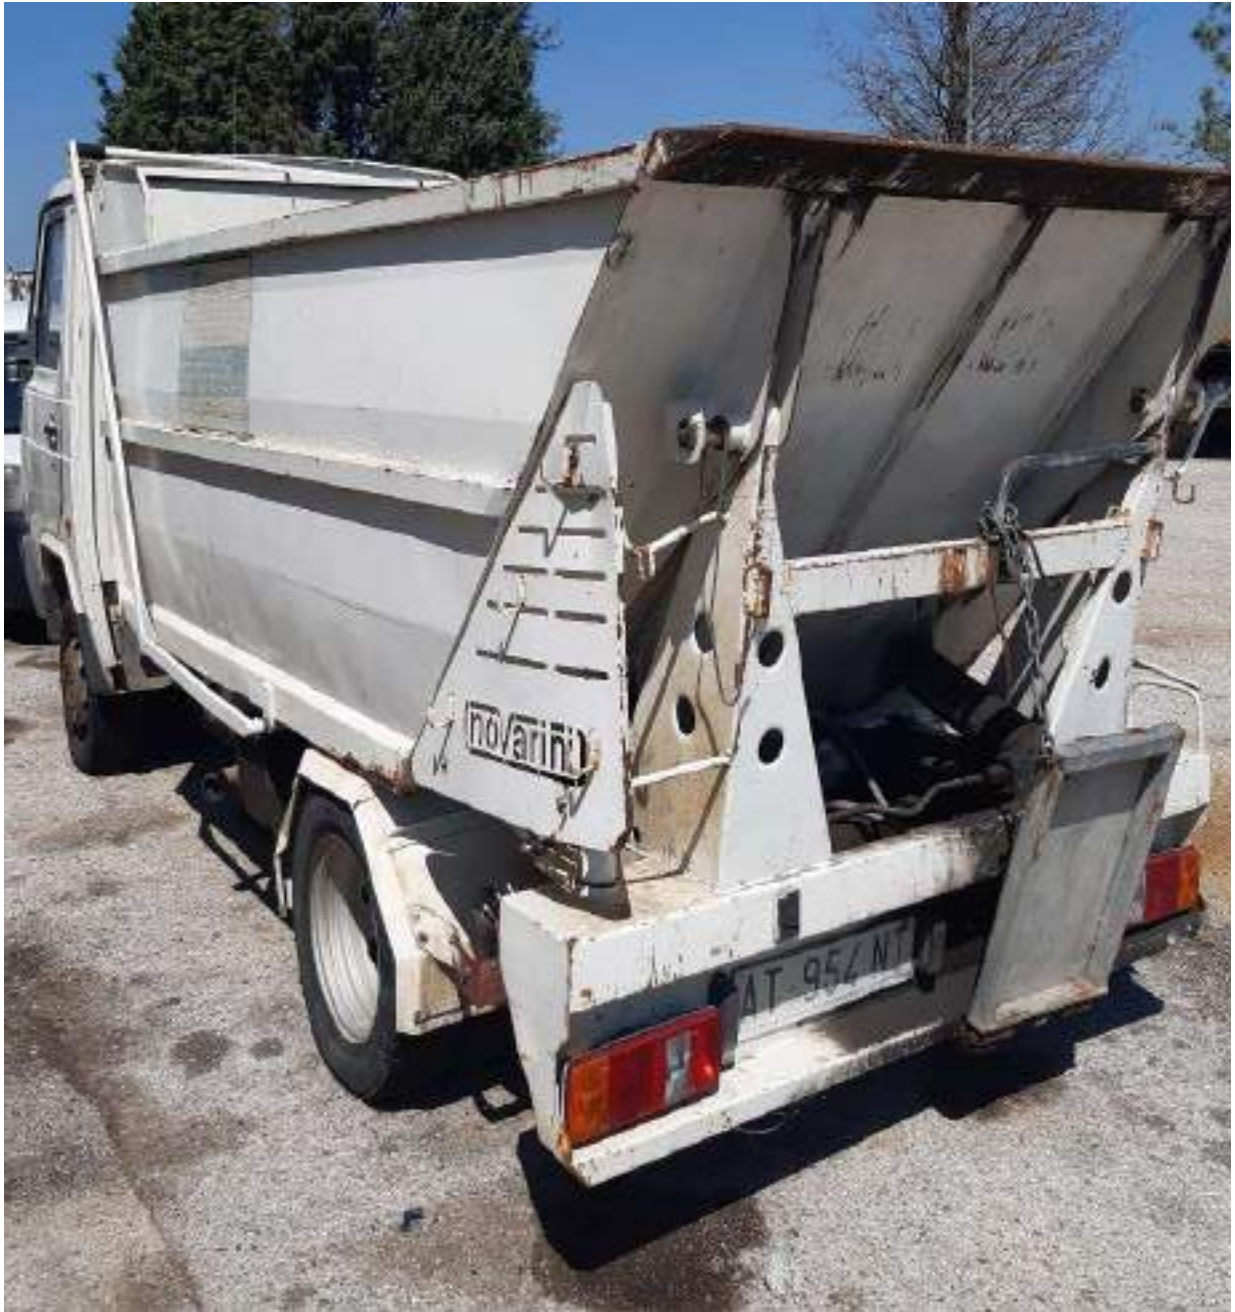
Il bene oggetto di stima è costituito da un veicolo **NISSAN TRADE 100** targato **AT954NT** con **COMPATTATORE**.

- ✚ la carrozzeria dell'autoveicolo risulta in mediocri condizioni, con presenza di ruggine in alcuni punti;
- ✚ le rifiniture interne all'abitacolo risultano deteriorate così come la tappezzeria (sedili, tappetini ecc.);
- ✚ gli pneumatici risultano ancora utilizzabili;
- ✚ il sistema di sollevamento del cassonetto risulta fuori uso ed occorrerebbe sostituirlo;
- ✚ il motore risulta non funzionante.

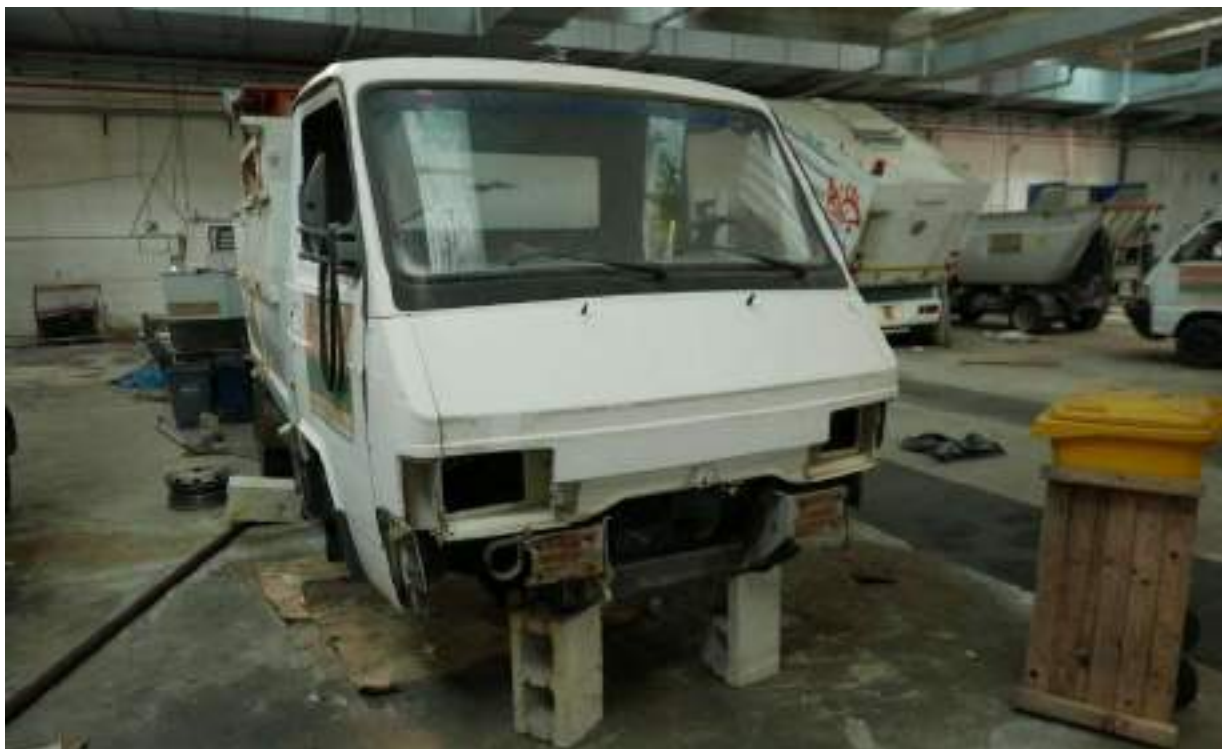
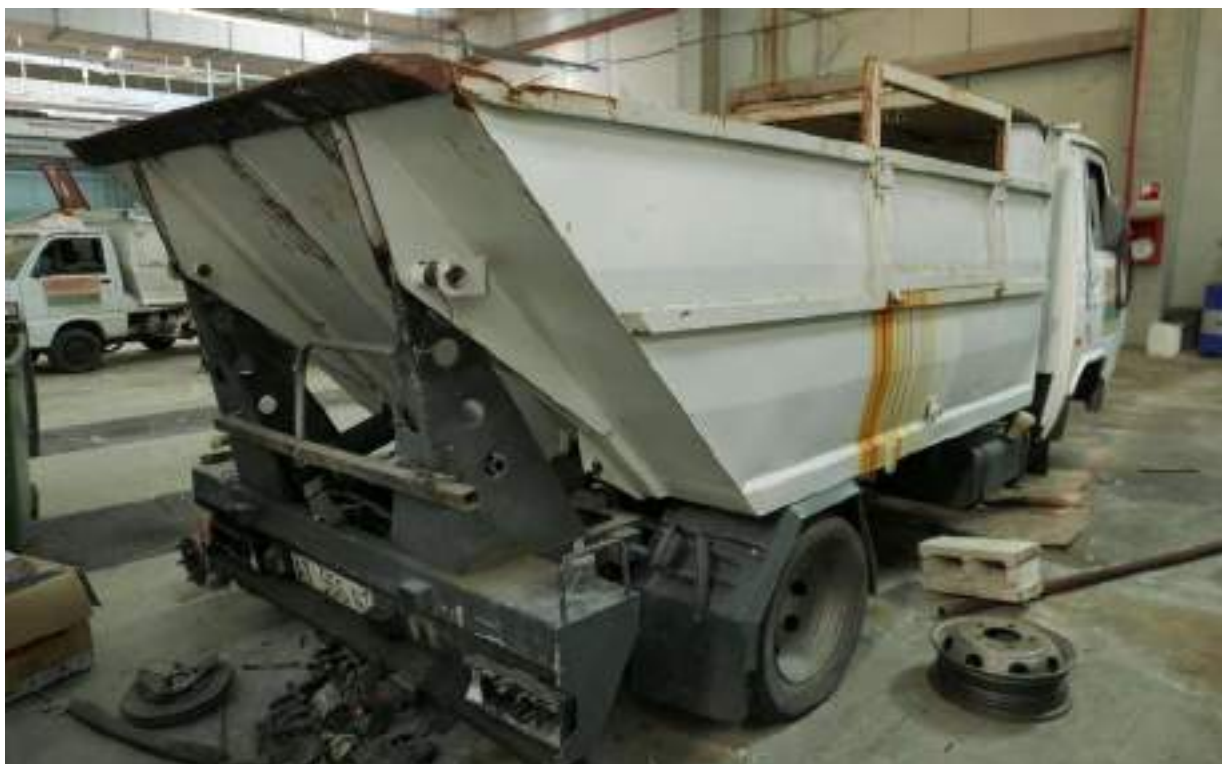
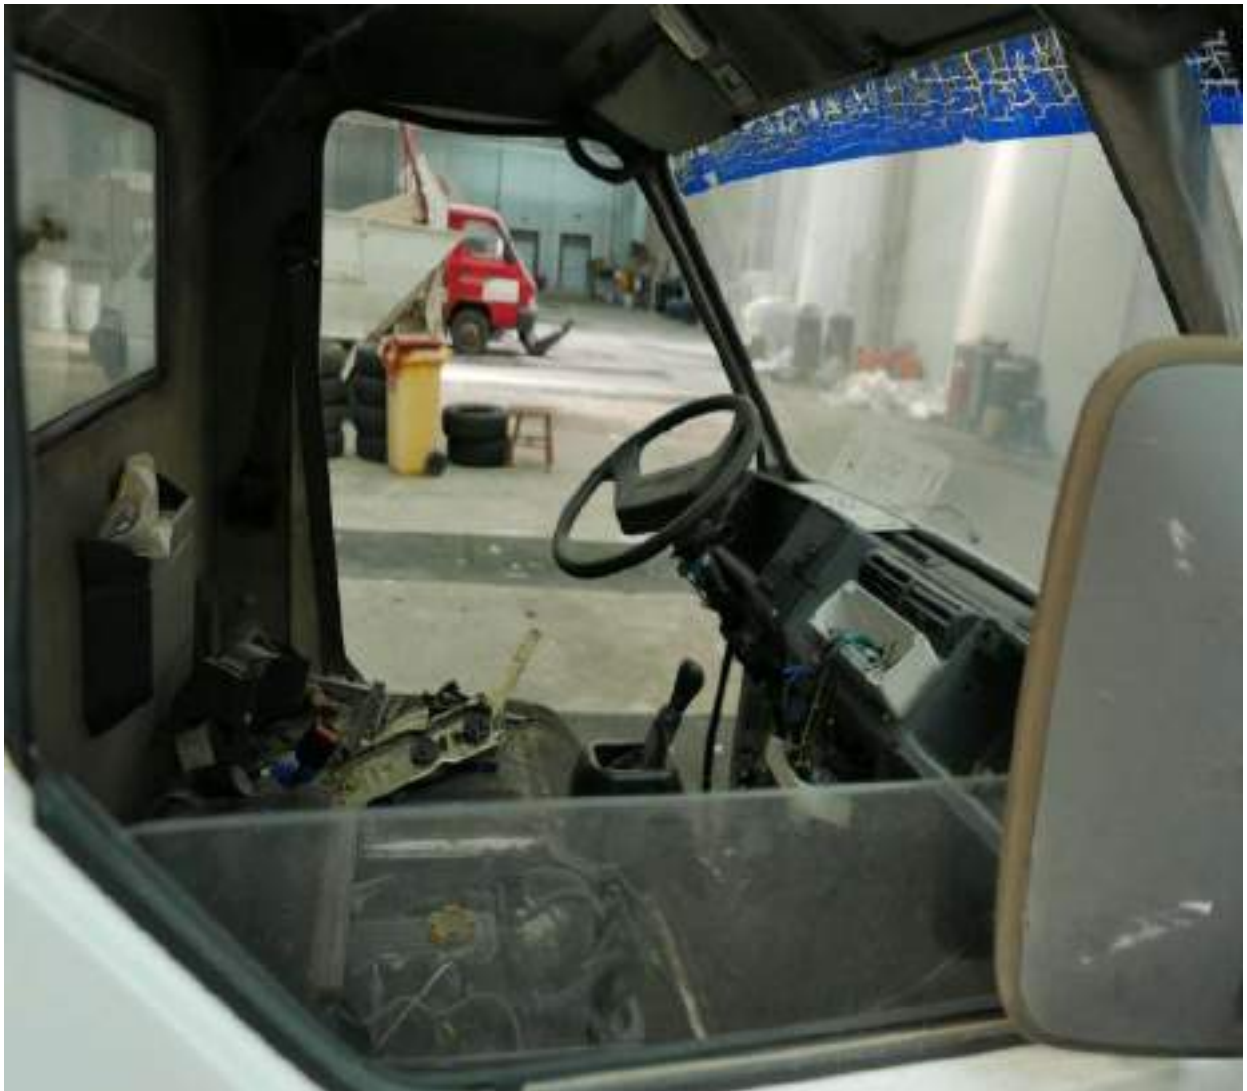
LOTTO 19

Il bene oggetto di stima è costituito da un veicolo **NISSAN TRADE 100** targato **AT956NT** con **COMPATTATORE**.

- ✚ la carrozzeria dell'autoveicolo risulta in mediocri condizioni, con presenza di ruggine in alcuni punti;
- ✚ le rifiniture interne all'abitacolo risultano deteriorate, mancano diversi componenti tra cui i sedili, impianto elettrico, impianto di climatizzazione;
- ✚ mancano diverse parti del motore;
- ✚ mancano le ruote anteriori, gli pneumatici e l'impianto frenante
- ✚ il sistema di compattazione non risulta funzionante ed occorre sostituirlo.

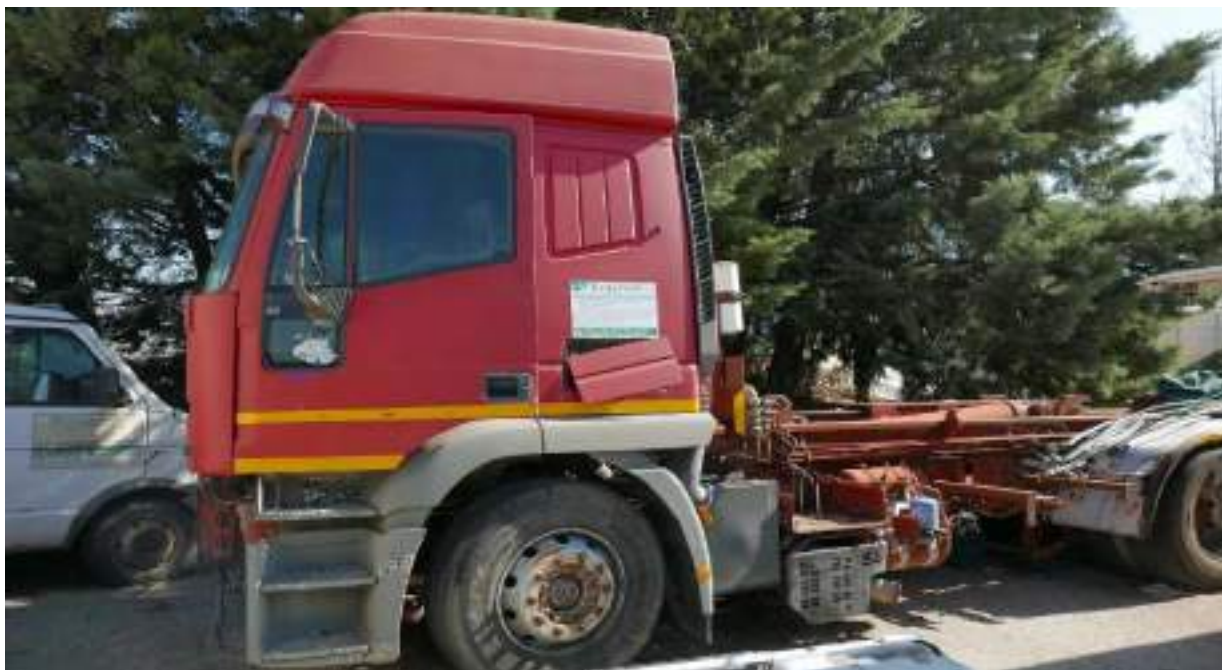
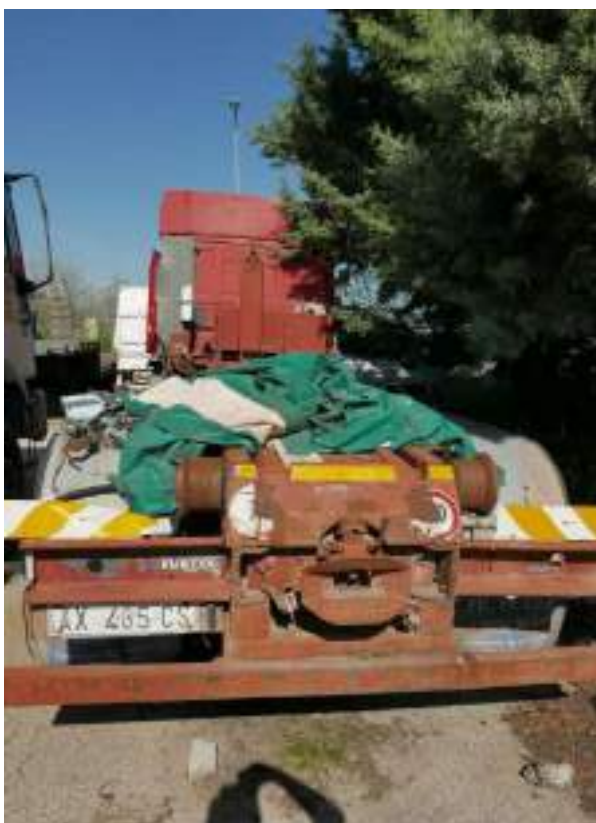
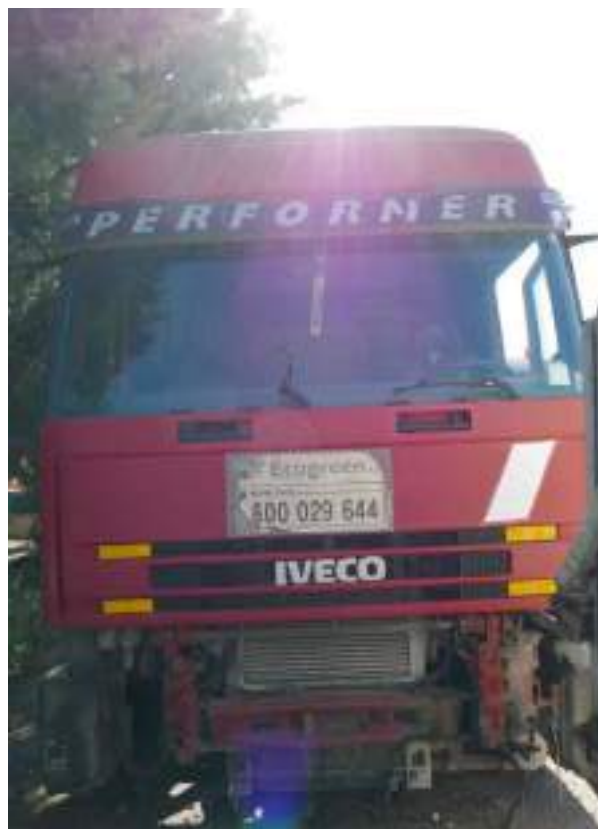
LOTTO 20

Il bene oggetto di stima è costituito da un veicolo **IVECO MAGIRUS 240E42 S71** targato **AX485CS** con **PIANALE (rif. All.2)**.

- ✚ la carrozzeria dell'autoveicolo risulta in mediocri condizioni, con presenza di ruggine in alcuni punti;
- ✚ le rifiniture interne all'abitacolo risultano deteriorate così come la tappezzeria (sedili, tappetini ecc.);
- ✚ gli pneumatici sono da sostituire;
- ✚ il motore non risulta funzionante ed occorre sostituirlo;
- ✚ il gancio traino è rotto e il terzo asse è rotto.

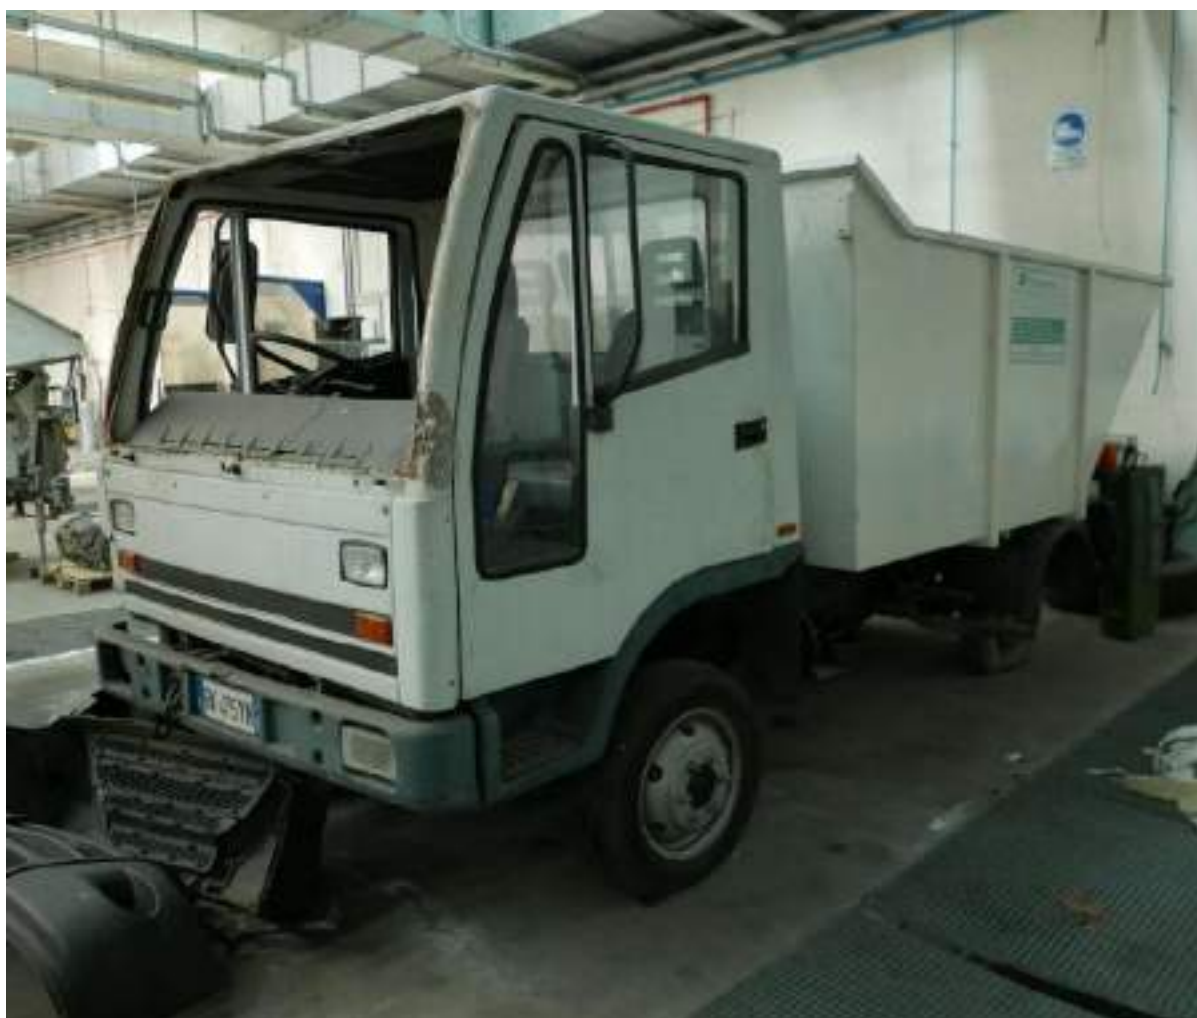
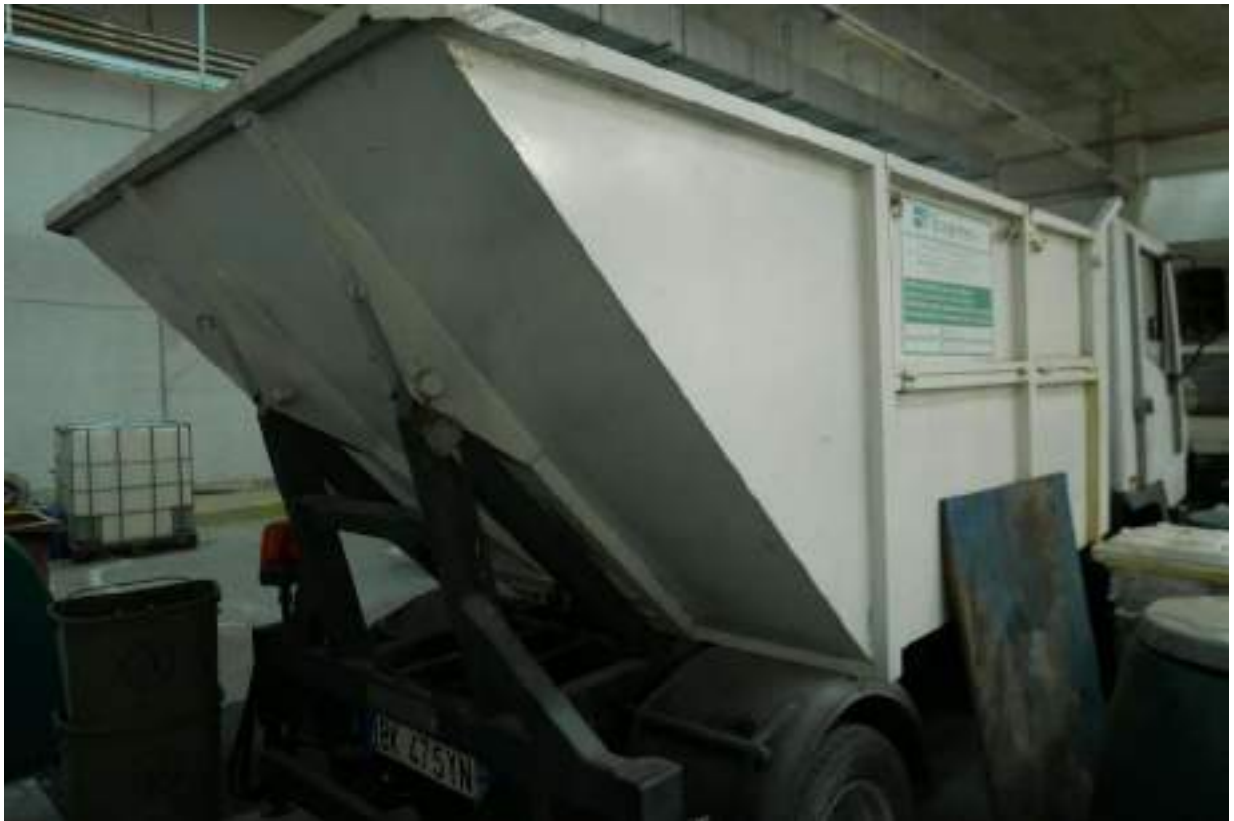
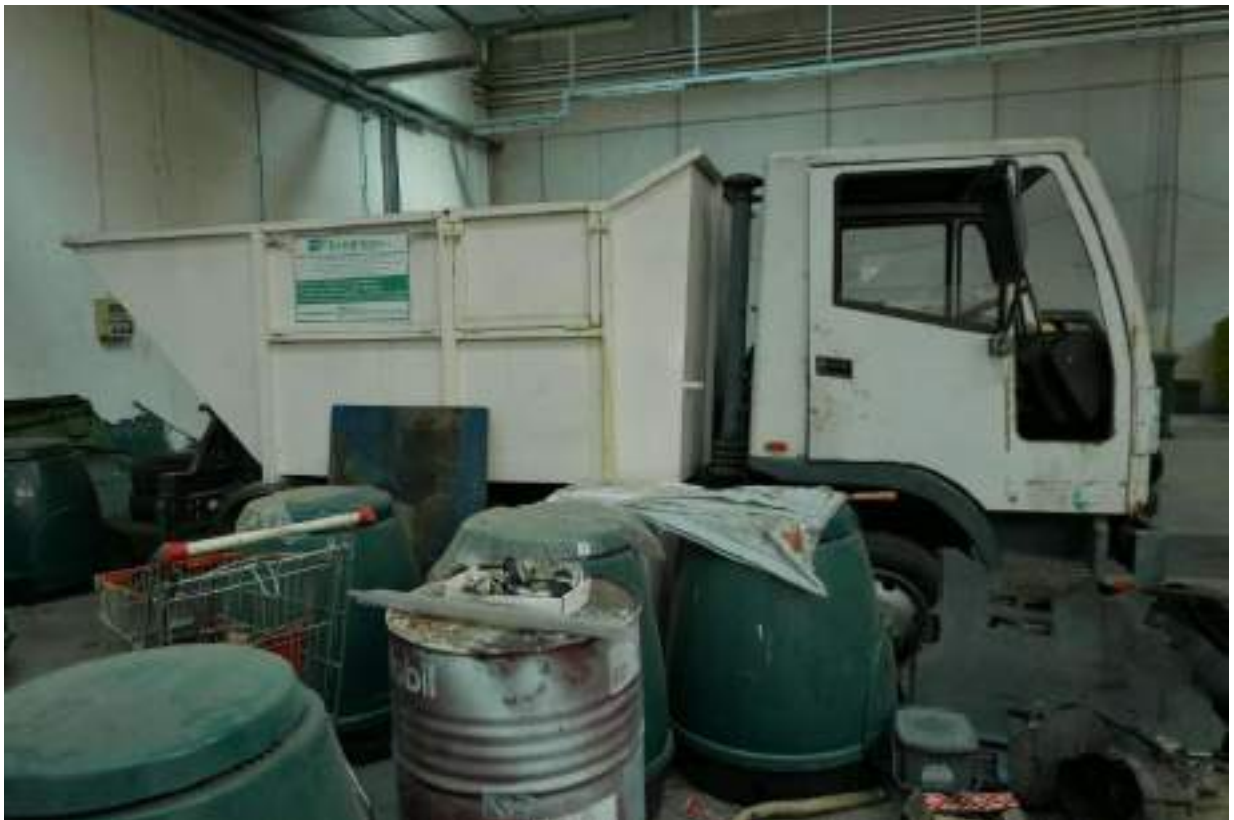
LOTTO 21

Il bene oggetto di stima è costituito da un veicolo **BUCHER SCHORLING S.p.A. B 80 3** targato **BK475YN** con **CASSONE (rif. All.2)**.

- ✚ la carrozzeria del veicolo risulta in mediocri condizioni, danneggiata in alcuni punti e con presenza di ruggine;
- ✚ le rifiniture interne all'abitacolo risultano deteriorate così come la tappezzeria (sedili, tappetini ecc.);
- ✚ manca la ruota posteriore sinistra
- ✚ gli pneumatici restanti risultano ancora utilizzabili;
- ✚ manca il parabrezza anteriore;
- ✚ il paraurti anteriore risulta parzialmente distaccato.
- ✚ il motore non funziona;
- ✚ l'impianto frenante non funziona.

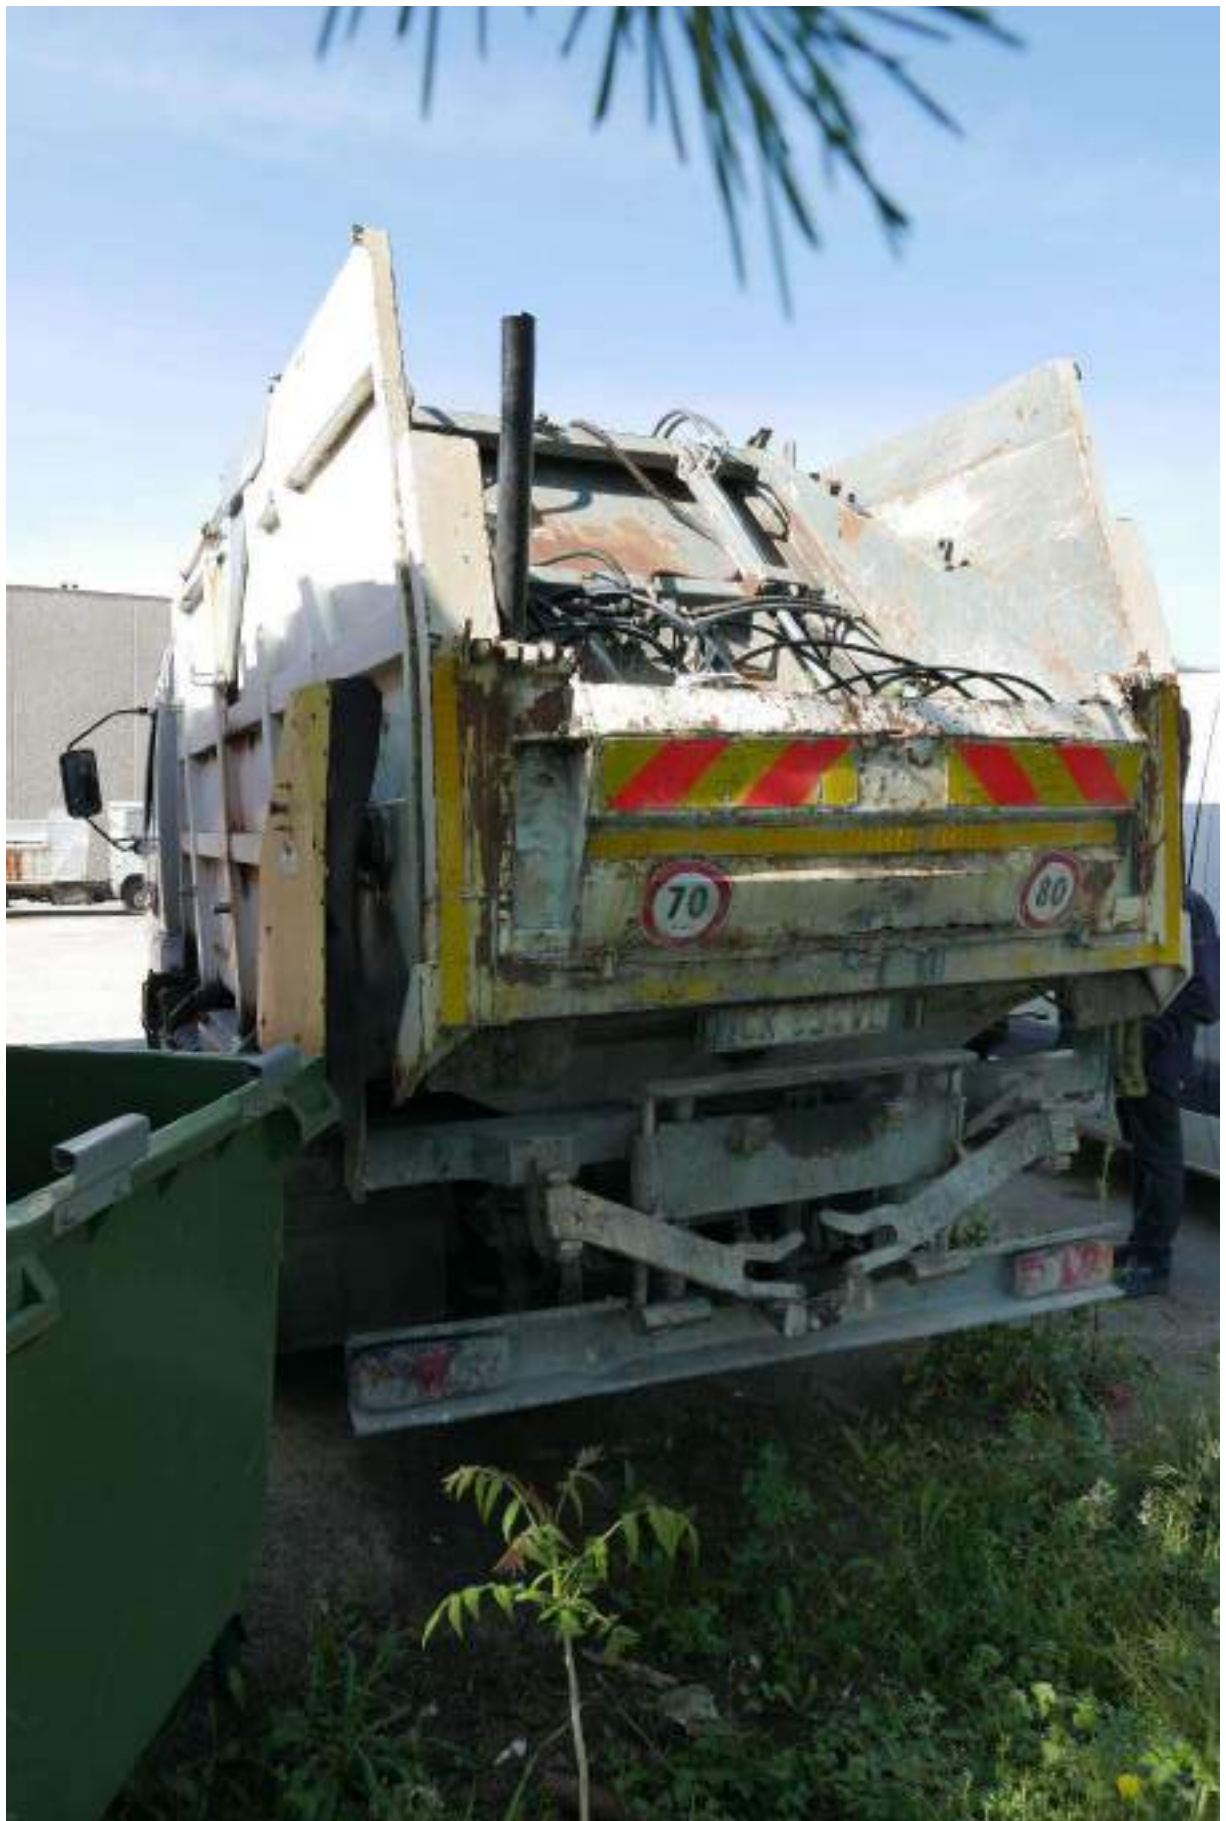
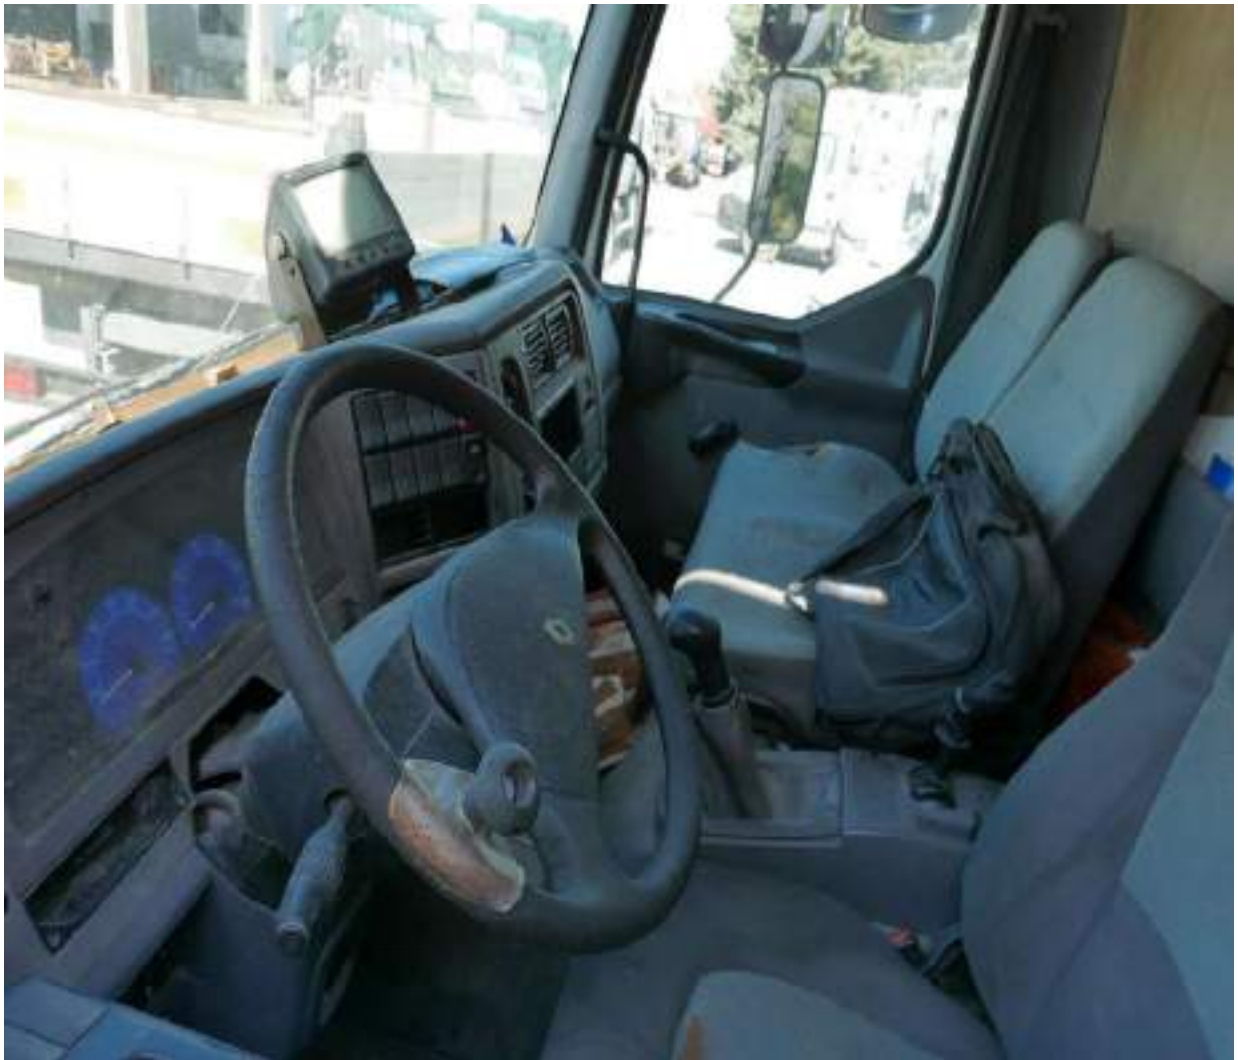
TIPO	TARGA	MARCA	MODELLO	N. TELAIO
AUTOCOMPAT-TATORE	CK 854 VL	RENAULT	Midlum 210 (42ACA3-210E3) (2004)	VF642ACA000004446

Il bene oggetto di stima è costituito da un veicolo **RENAULT Midlum 210** targato **CK854VL** con **CASSONE COMPATTATORE (rif. All.2)**.

Il cespite **RENAULT V.I. 42ACA3-210E3** è rappresentato da un autocompattatore a 2 assi, della potenza di 158 kW, cilindrata 6174, con una portata di 1800 Kg alimentato a gasolio. Dalla carta di circolazione il bene risulta immatricolato in data 21.05.2004. La classe ambientale di appartenenza è **Euro 3**.

scaldarsi a causa della rottura della guarnizione della testata. La carrozzeria presenta macchie di ruggine, il finestrino lato guida risulta assente, gli interni dell'abitacolo sono degradati, in particolari i sedili, le tappezzerie e il volante. I cuscinetti delle ruote sono da sostituire. Occorre effettuare una revisione generale del veicolo (freni-ruote ecc).

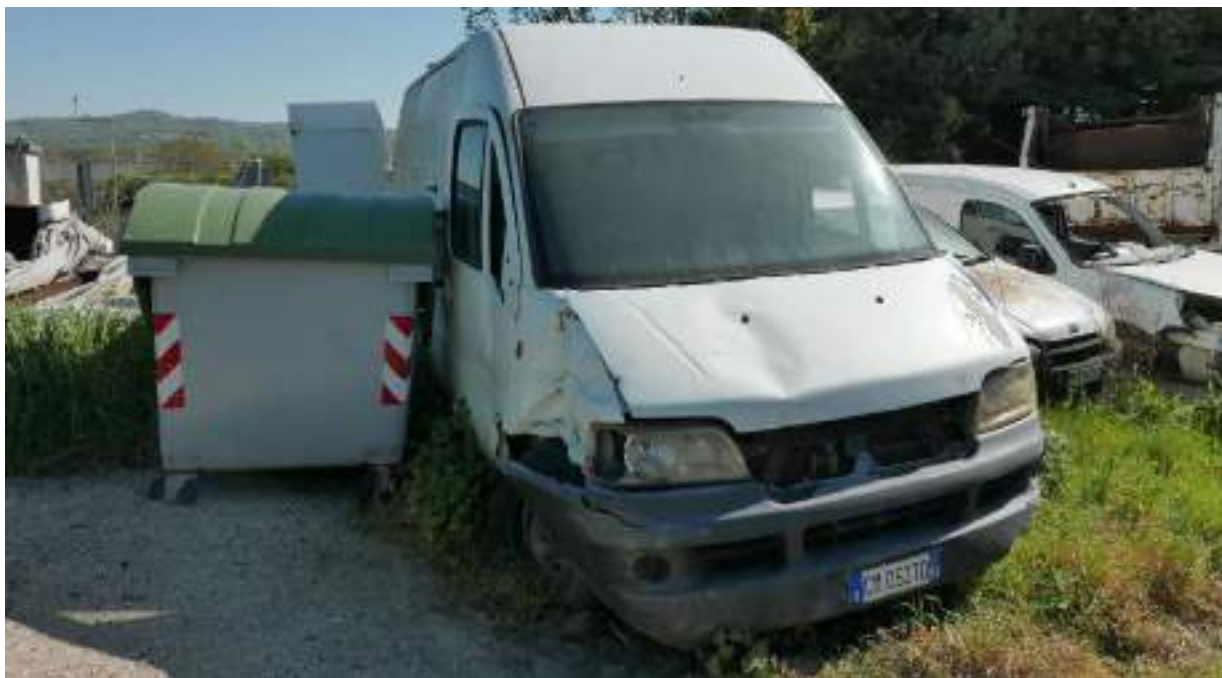
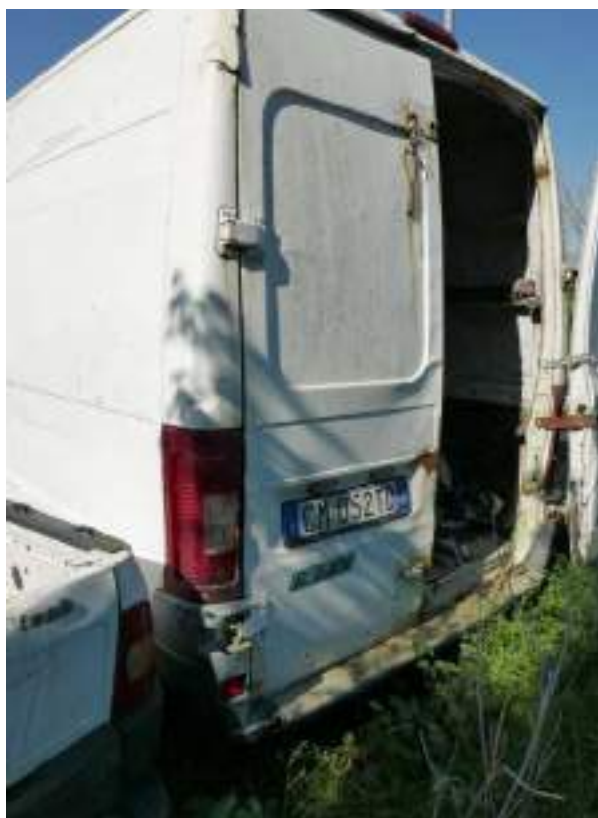
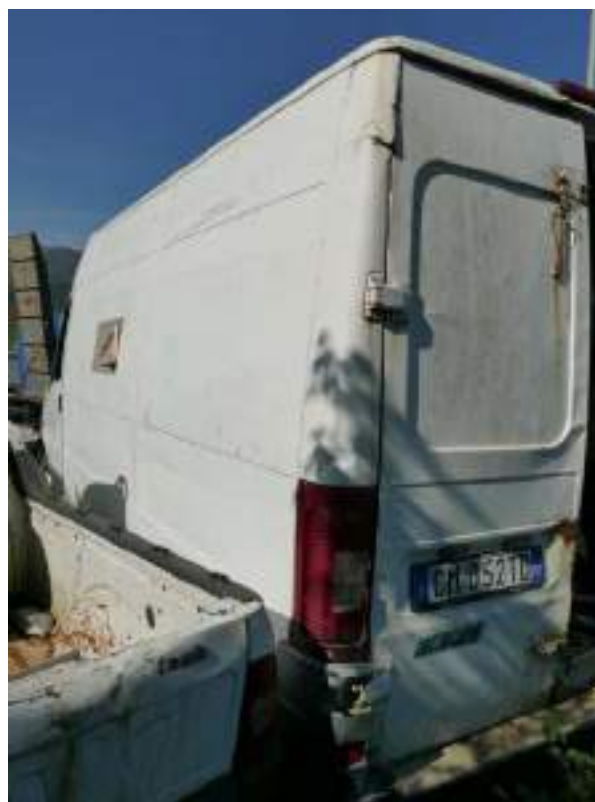
TIPO	TARGA	MARCA	MODELLO	N. TELAIO
AUTOCARRO FURGONE	CM 052 TD	FIAT AUTO S.p.A	DUCATO 244 BSMNC AY (2004)	ZFA24400007365339

Il bene oggetto di stima è costituito da un veicolo **FIAT DUCATO 244BSMNC AY** targato **CM052TD** con **CABINA FURGONATA (rif. All.2)**.

Il cespite **FIAT DUCATO** è rappresentato da un furgone a 2 assi, della potenza di 81 kW, cilindrata 2.286 c.c., con una portata di 1280 kg alimentato a gasolio. Dalla carta di circolazione il bene risulta immatricolato in data 19.02.2004. La classe ambientale di appartenenza è **Euro 3**.

- ✚ la carrozzeria dell'autoveicolo risulta in generale in mediocri condizioni, incidentata, con presenza di ruggine in alcuni punti ed estese parti incidentate;
- ✚ le rifiniture interne all'abitacolo risultano deteriorate così come la tappezzeria (sedili, tappetini ecc.);
- ✚ gli pneumatici non risultano utilizzabili;
- ✚ il motore non risulta funzionante.

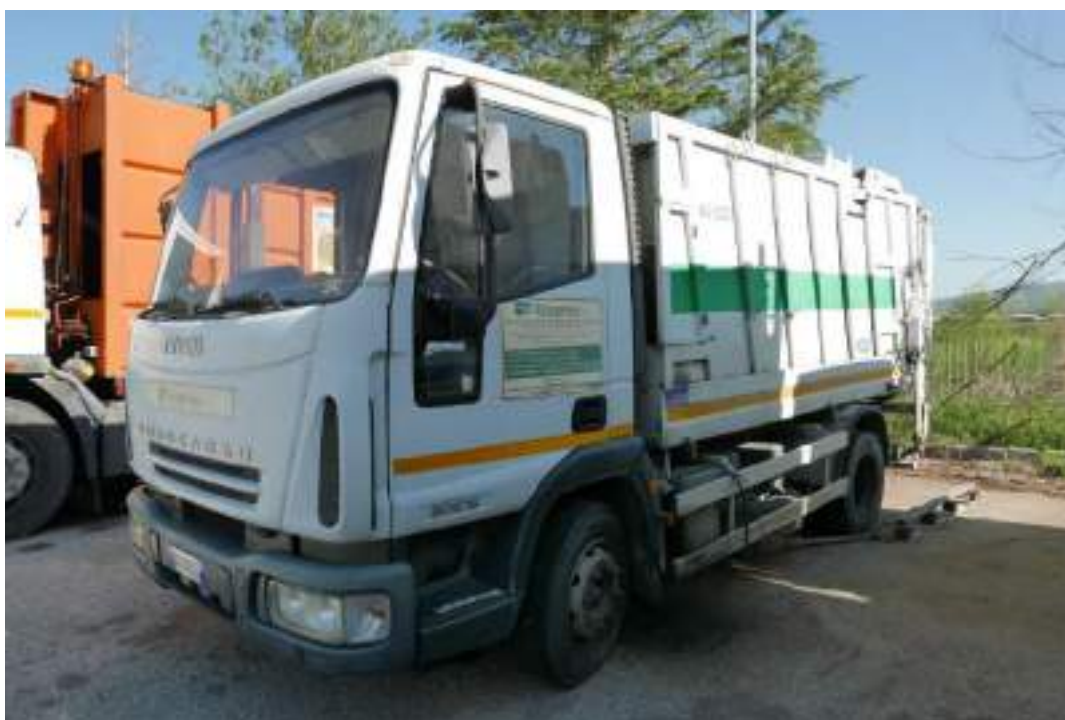
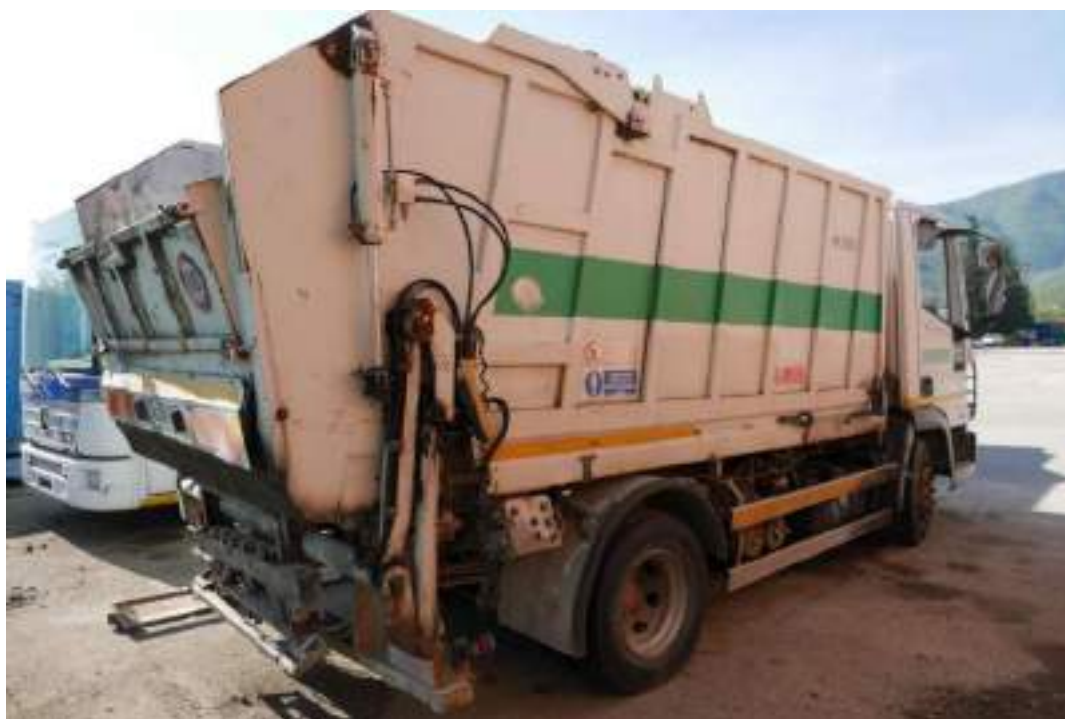
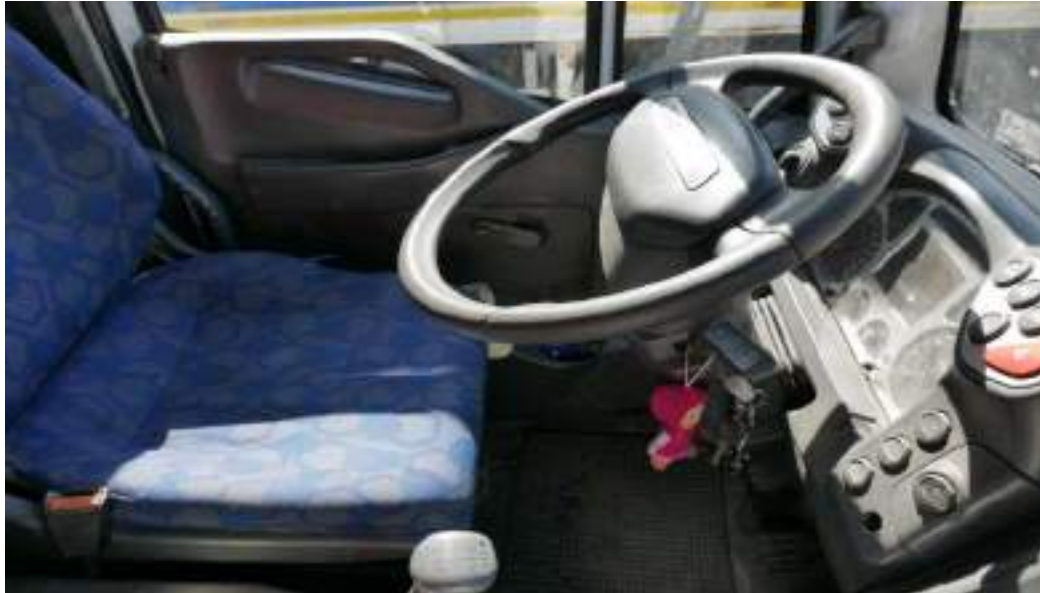
TIPO	TARGA	MARCA	MODELLO	N. TELAIO
AUTOVEICOLO CASSONE CHIUSO RIBALTABILE	CR 400 LT	IVECO	80E18 (100/80) (2005)	ZCFA80D1202455973

Il bene oggetto di stima è costituito da un veicolo **IVECO 80E18** targato **CR400LT** con **CASSONE COMPATTATORE (rif. All.2)**.

Il cespite è costituito da un autocompattatore a 2 assi, della potenza di 134 kW, cilindrata 5880, con una portata di 1200 Kg ed è alimentato a gasolio. Dalla carta di circolazione il bene risulta immatricolato in data 24.02.2005. La classe ambientale di appartenenza è **Euro 3**.
