TRIBUNALE ORDINARIO DI CAMPOBASSO

Fallimento [REDACTED]

**Fabbricato in CAMPOCHIARO (CB) di cui al FG.6, P.IIa 850 e
pertinenze piazzale e terreni**

Lotto n. 73 FAB.

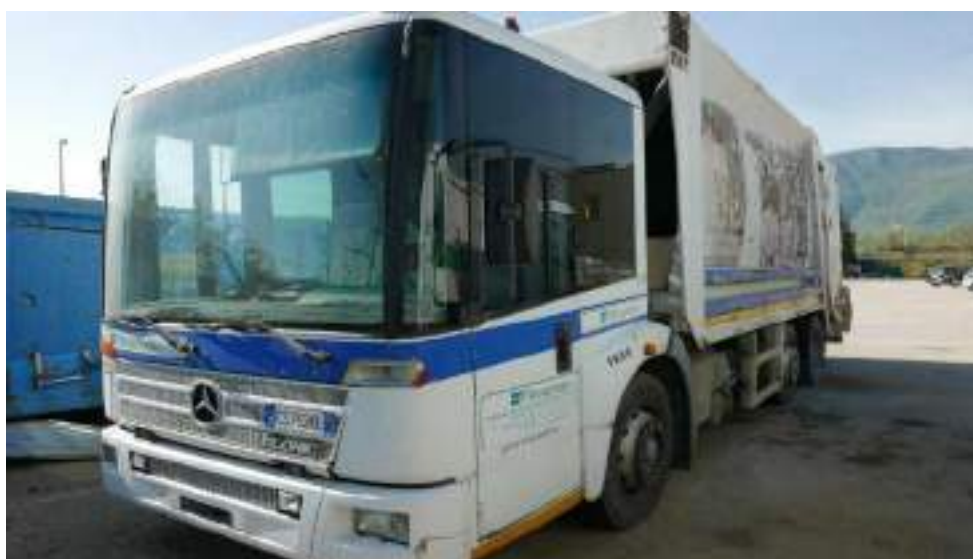
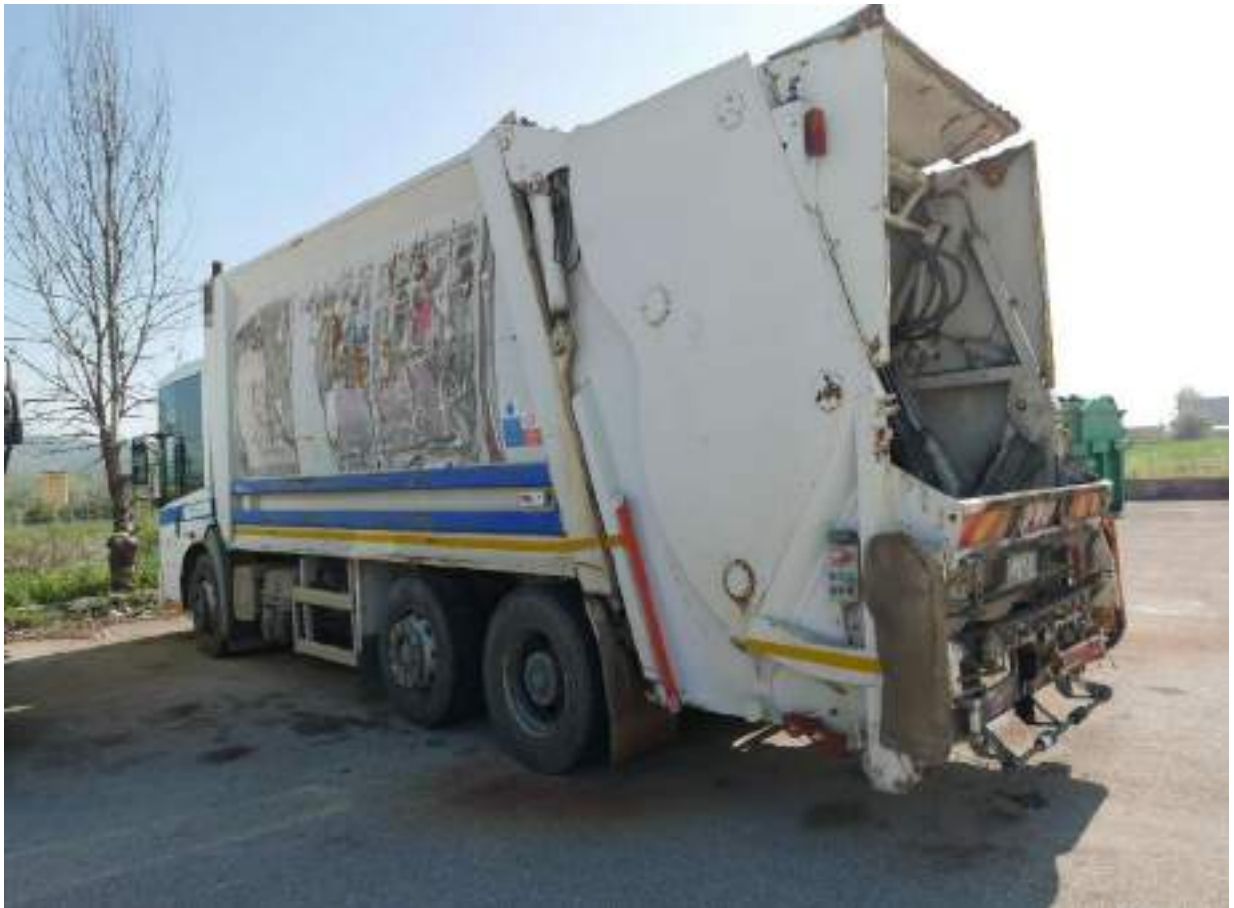
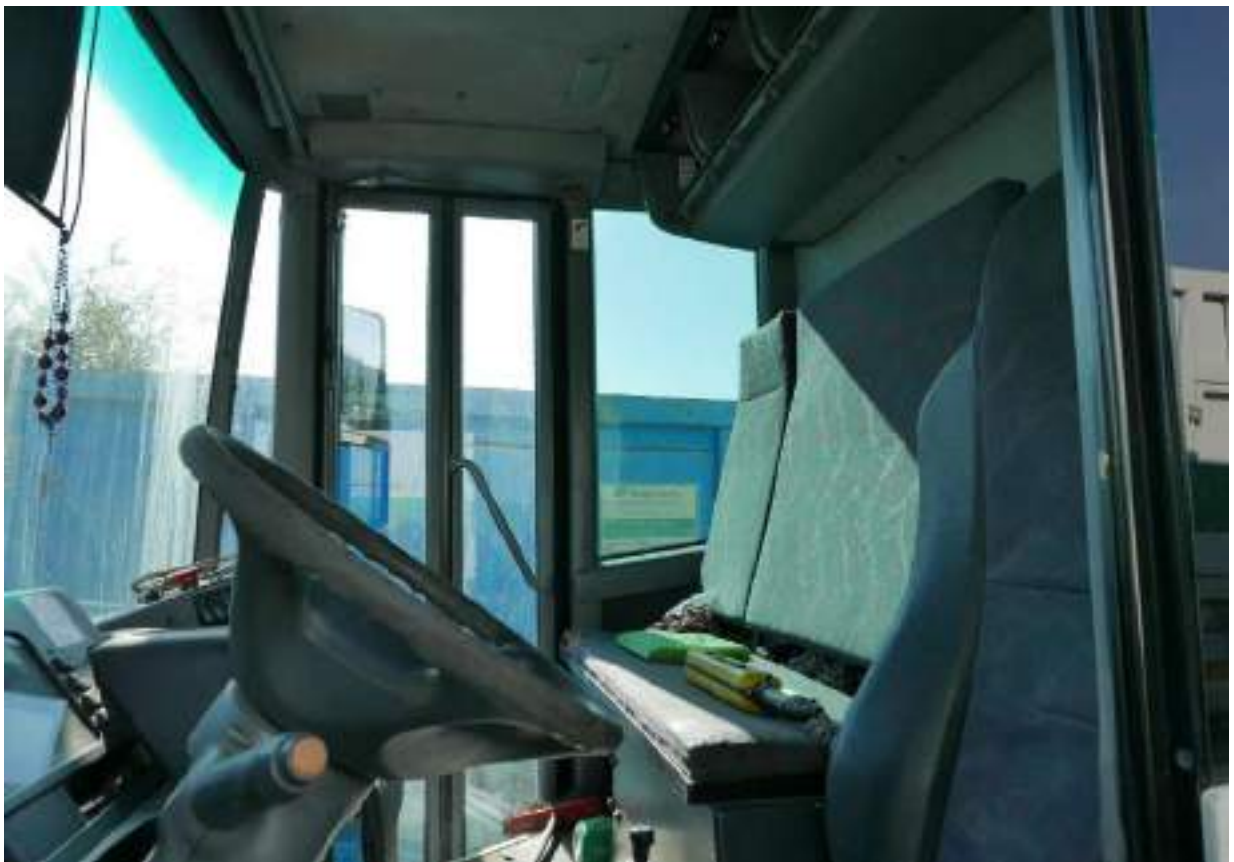
TIPO	TARGA	MARCA	MODELLO	N. TELAIO
AUTOCOMPATTATORE	CS 752 KL	DAIMLERCHR YSLER AG	MB 2628 EU3 B (2004)	WDB9576561V204822

Il bene oggetto di stima è costituito da un veicolo **DAIMLERCHRYSLER AG MB2628** targato **CS752KL (rif. All.2)**.

Il cespite è costituito da un autocompattatore a 2 assi, della potenza di 205 kW, cilindrata 6.374, con una portata di 10.750 Kg ed è alimentato a gasolio. Dalla carta di circolazione il bene risulta immatricolato in data 16.12.2004. La classe ambientale di appartenenza è **Euro 3**.

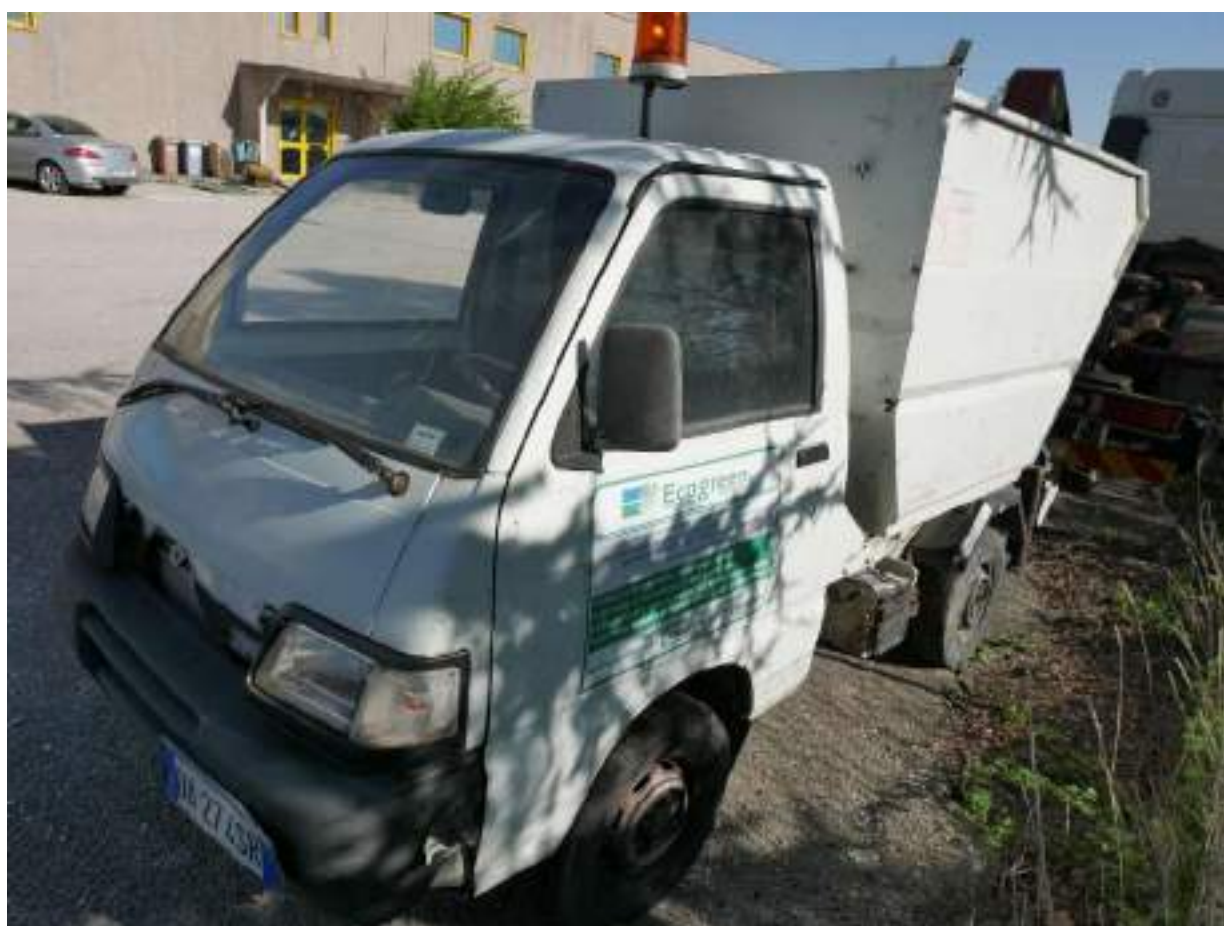
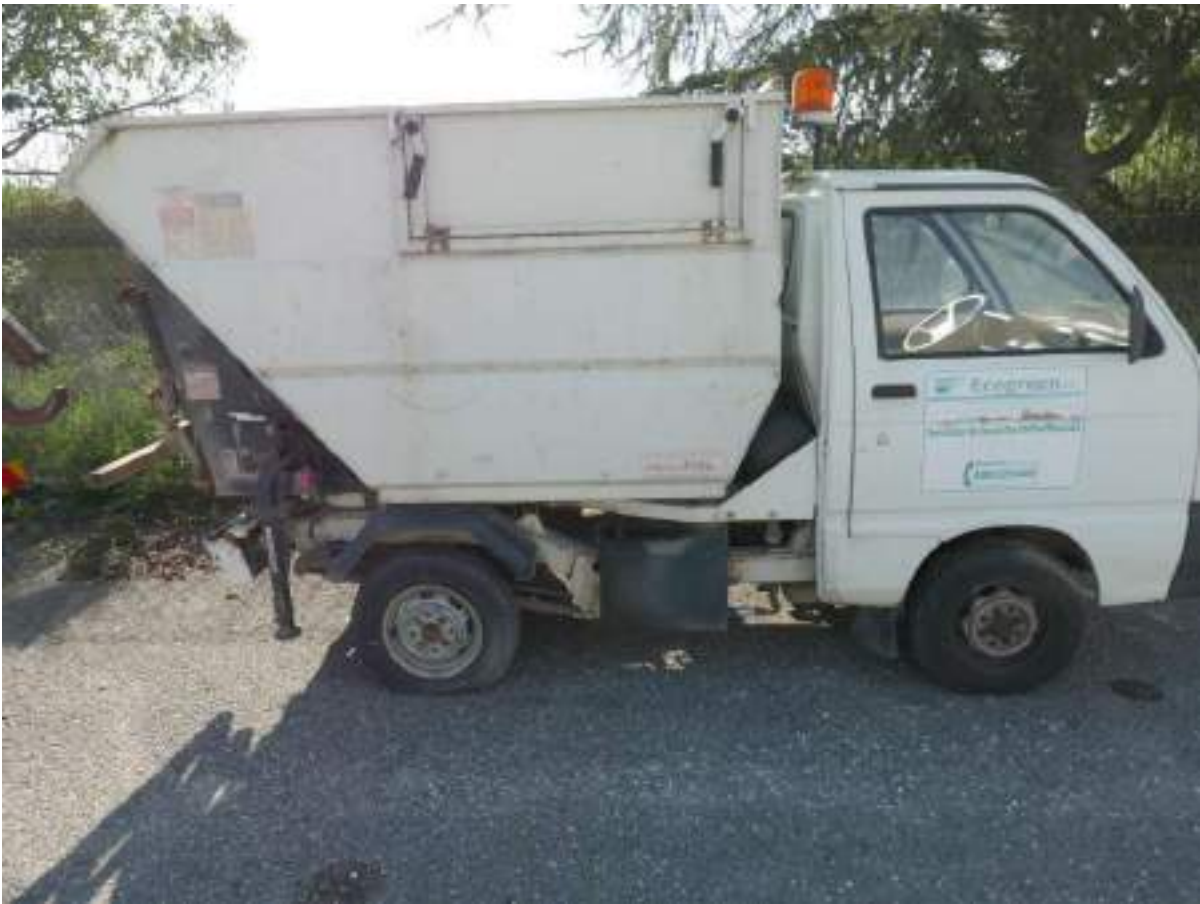
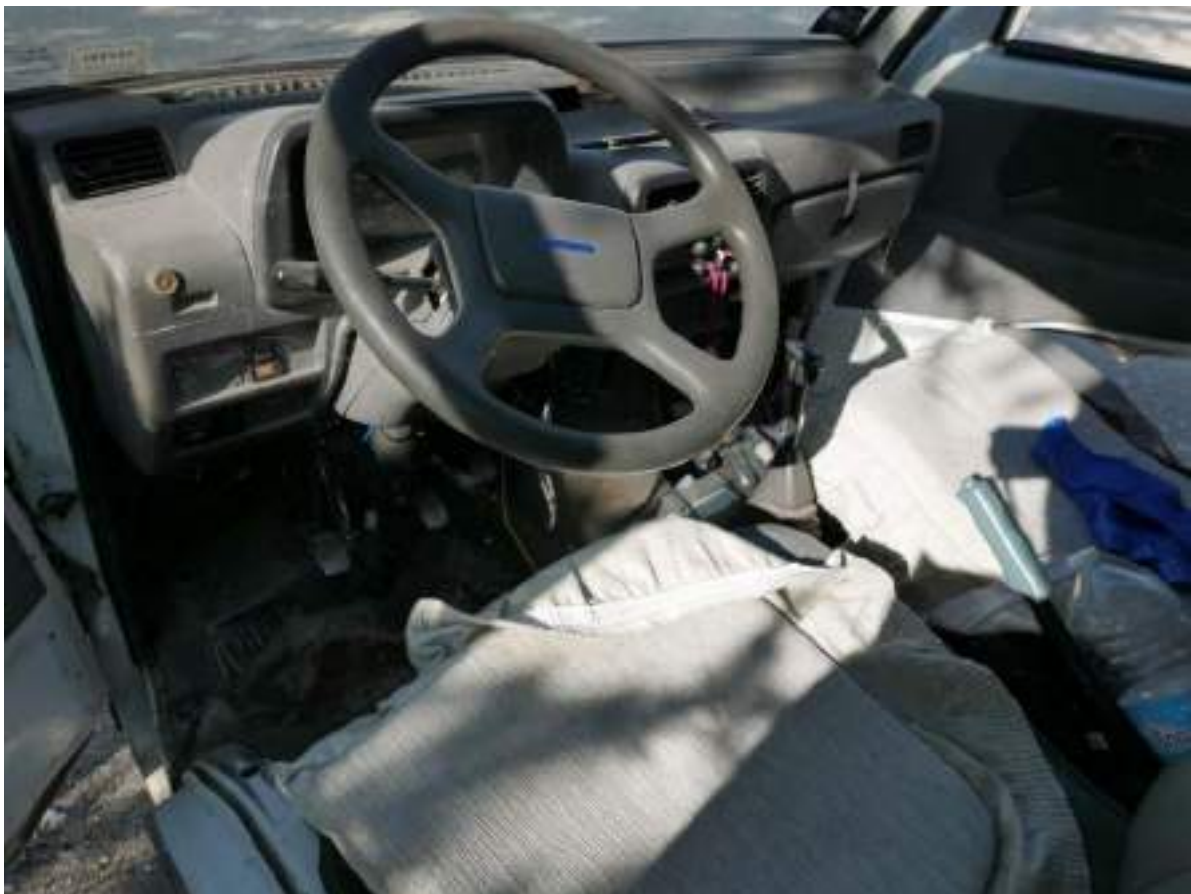
TIPO	TARGA	MARCA	MODELLO	N. TELAIO
AUTOVEICOLO CON CASSONE RIBALTABILE	DA 274 SR	PIAGGIO	Porter S85LPR TRMCE (2006)	ZAPS8500000569026

Il bene oggetto di stima è costituito da un veicolo **PIAGGIO Porter S85LPR TRMCE** targato **DA274SR** con **CASSONE (rif. All.2)**.

Il cespite è costituito da un autoveicolo a 2 assi, della potenza di 48KW, cilindrata 1.296 c.c., con una portata di 350 Kg ed è alimentato a benzina. Dalla carta di circolazione il bene risulta immatricolato in data 07.10.2006. La classe ambientale di appartenenza è **Euro 4**.

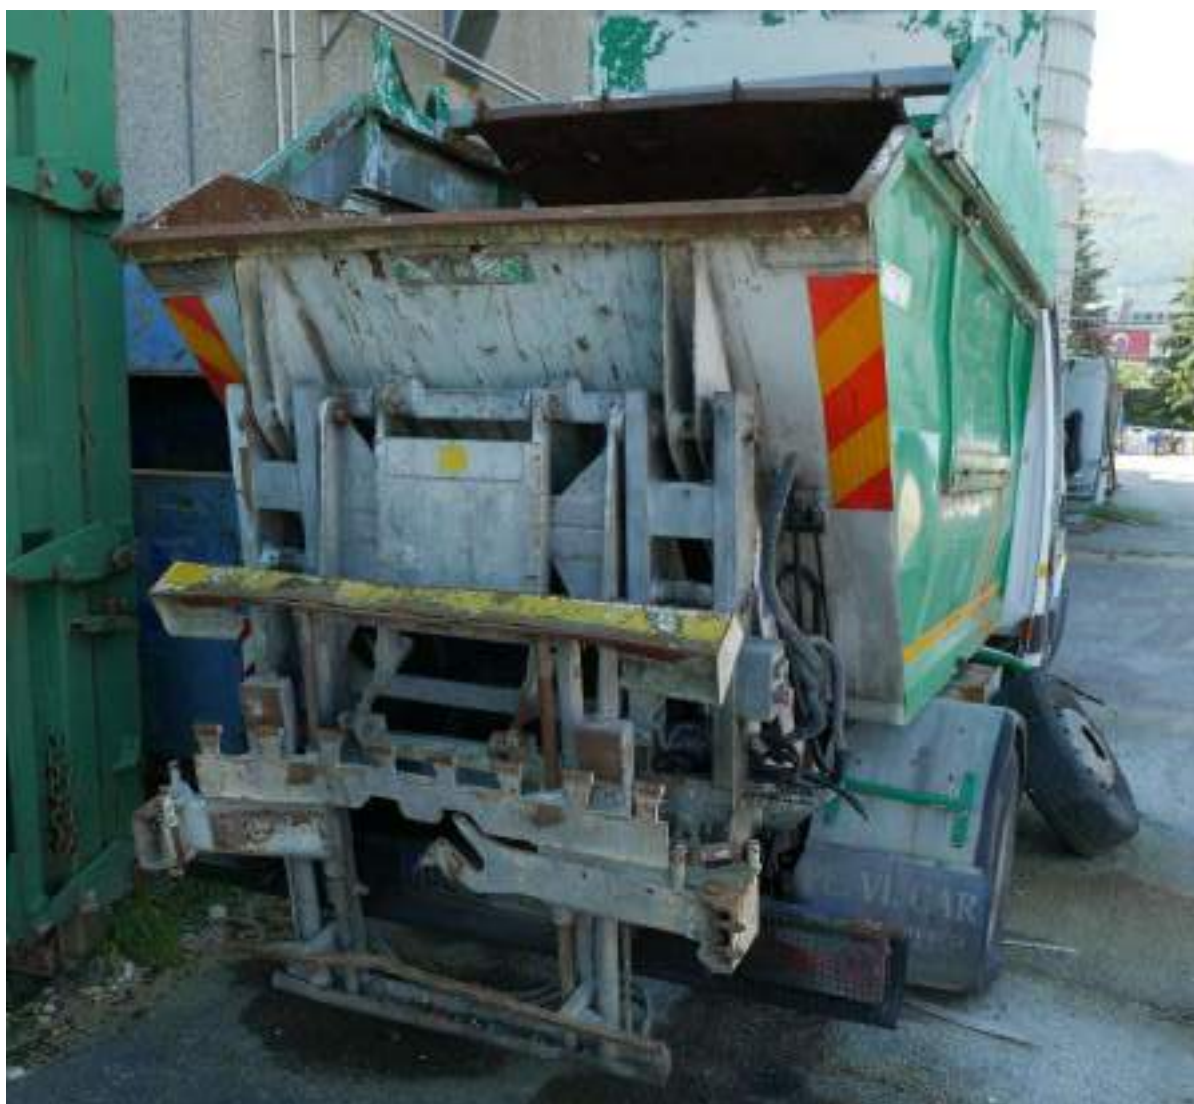
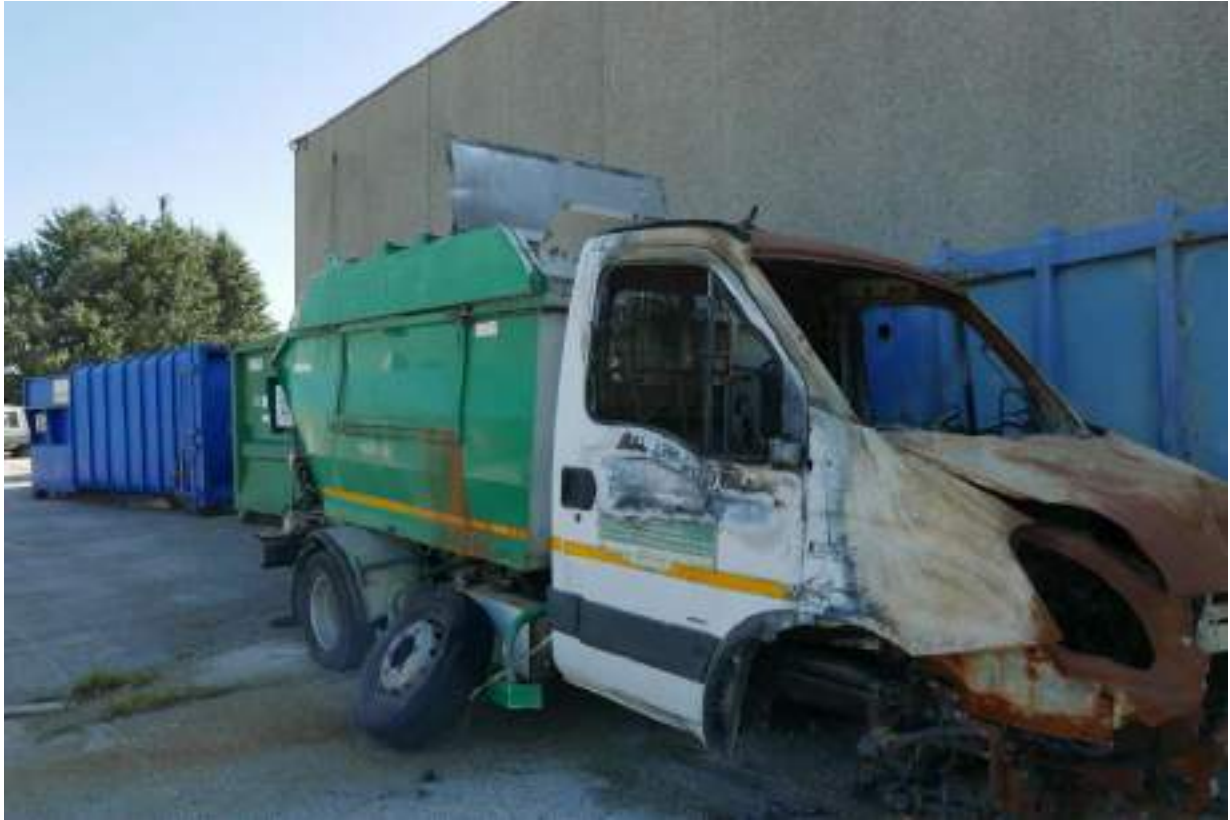
TIPO	TARGA	MARCA	MODELLO	N. TELAIO
AUTOVEICOLO CASSONE RIBALTABILE	DL 841 JK	IVECO	Daily (65C/60/E4) 2007	ZCFC60D0005657041

Il bene oggetto di stima è costituito da un veicolo **IVECO 65C/60/E4** targato **DL841JK** con **CASSONE (rif. All.2)**.

Il cespite è rappresentato da un autoveicolo a 2 assi, della potenza di 130kW, cilindrata 2.998, con una portata di 2.370 Kg ed è alimentato a gasolio. Dalla carta di circolazione il bene risulta immatricolato in data 27.09.2007. La classe ambientale di appartenenza è **Euro 4**.

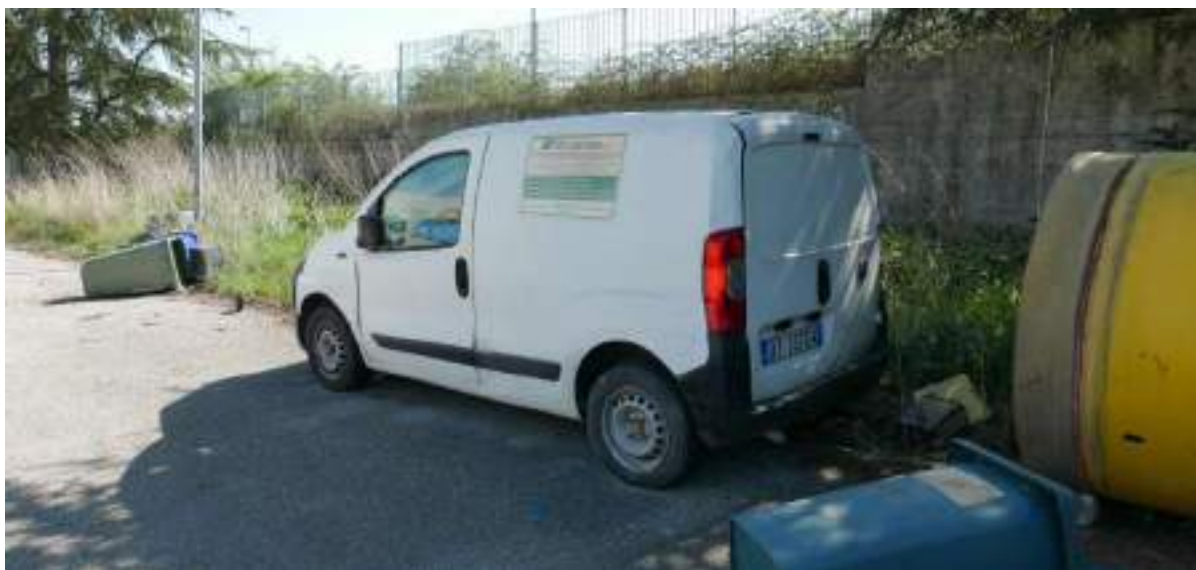
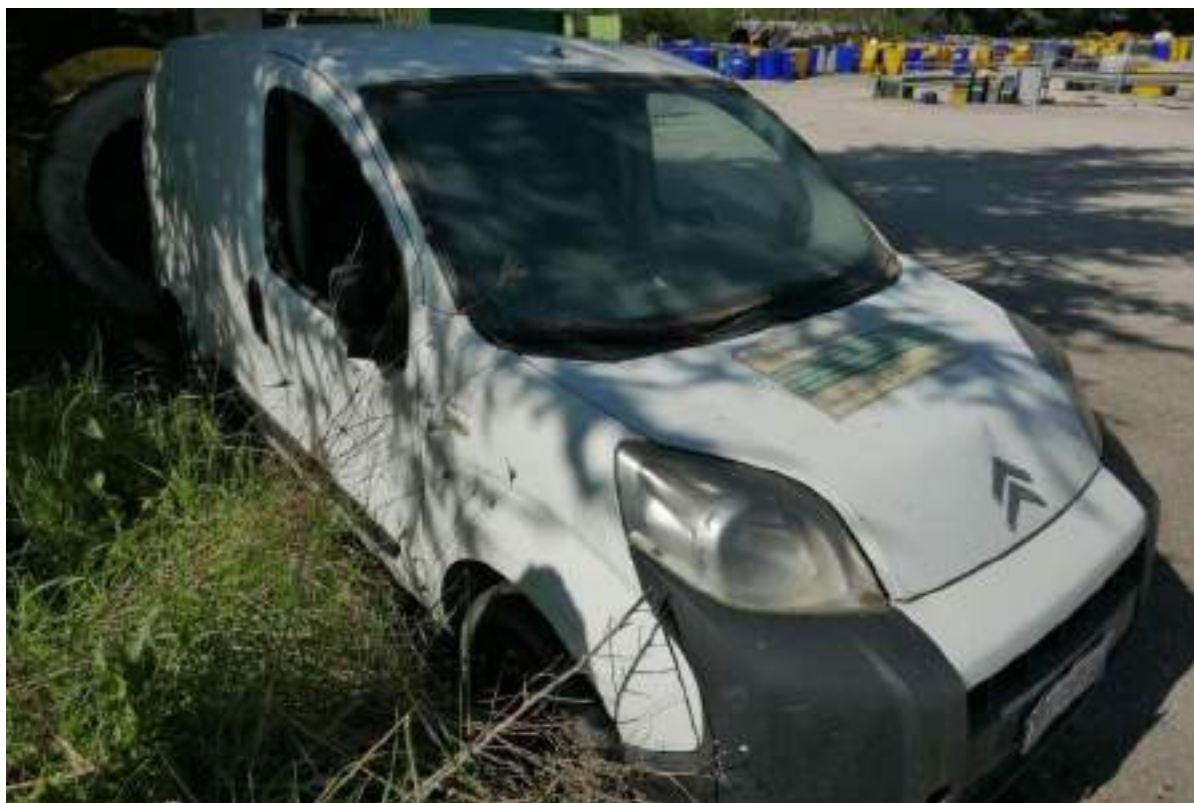
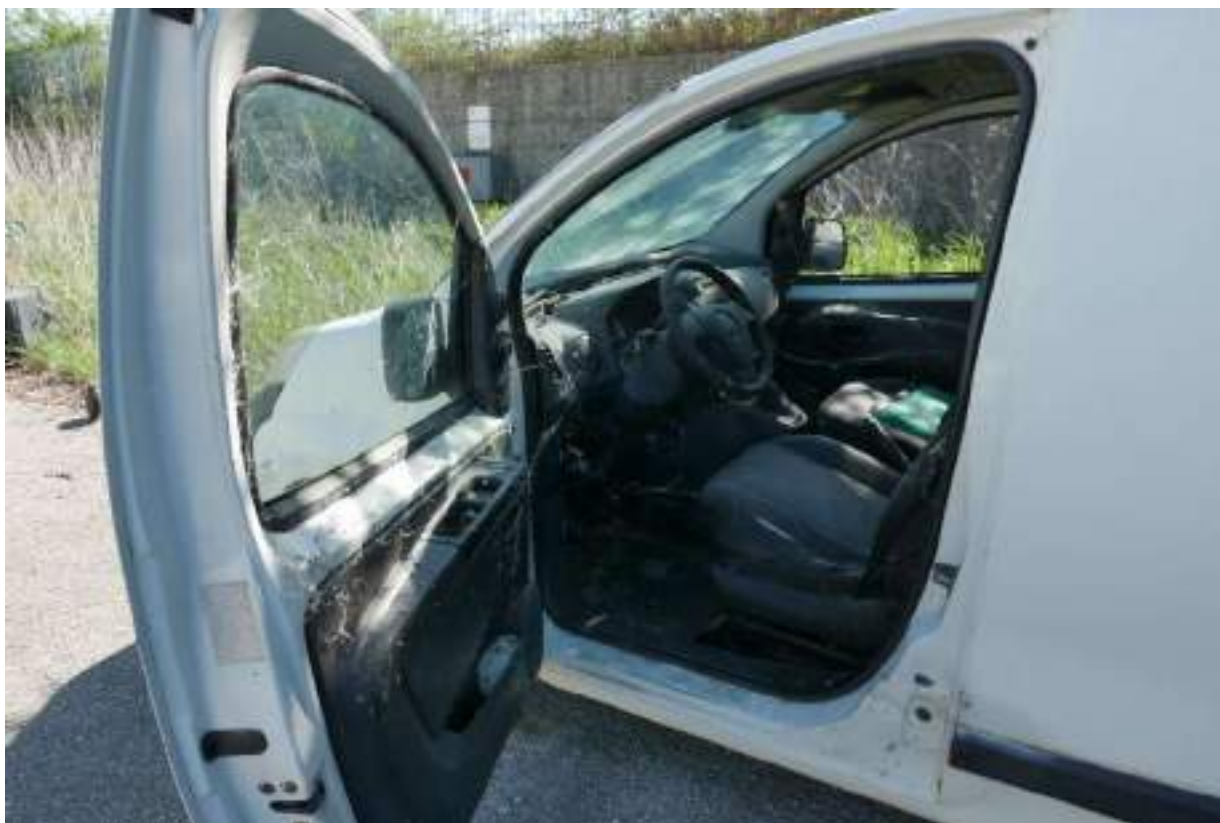
TIPO	TARGA	MARCA	MODELLO	N. TELAIO
AUTOCARRO FURGONE	DT 157 EA	CITROEN	NEMO (AA8HSC) (2008)	VF7AA8HSC84247318

Il bene oggetto di stima è costituito da un veicolo **CITROEN NEMO** targato **DT157EA – FURGONATO (rif. All.2)**.

Il cespite è rappresentato da un autocarro a 2 assi furgonato, della potenza di 50KW, cilindrata 1.399, con una portata di 535 Kg ed è alimentato a gasolio. Dalla carta di circolazione il bene risulta immatricolato in data 31.12.2008. La classe ambientale di appartenenza è **Euro 4**.

Il cespite risulta depositato nel deposito sito in Campochiaro (CB), in viale C. Colombo presso il capannone identificato in catasto al FG. 6 p.IIa 850 e risulta non funzionante, occorre sostituire il motore, il cambio e la trasmissione, nonché effettuare una revisione generale dello stesso (freni-ruote ecc). Manca il finestrino sinistro e gli interni esposti alle intemperie sono malamente deteriorati. Inoltre l'impianto elettrico presenta diversi malfunzionamenti.

- ✚ la carrozzeria dell'autoveicolo risulta in mediocri condizioni, con presenza di ruggine in alcuni punti;
- ✚ le rifiniture interne all'abitacolo risultano deteriorate così come la tappezzeria (sedili, tappetini ecc.);
- ✚ gli pneumatici risultano usurati e da sostituire;
- ✚ il motore non risulta funzionante ed occorre sostituirlo;
- ✚ l'impianto elettrico è in avaria.

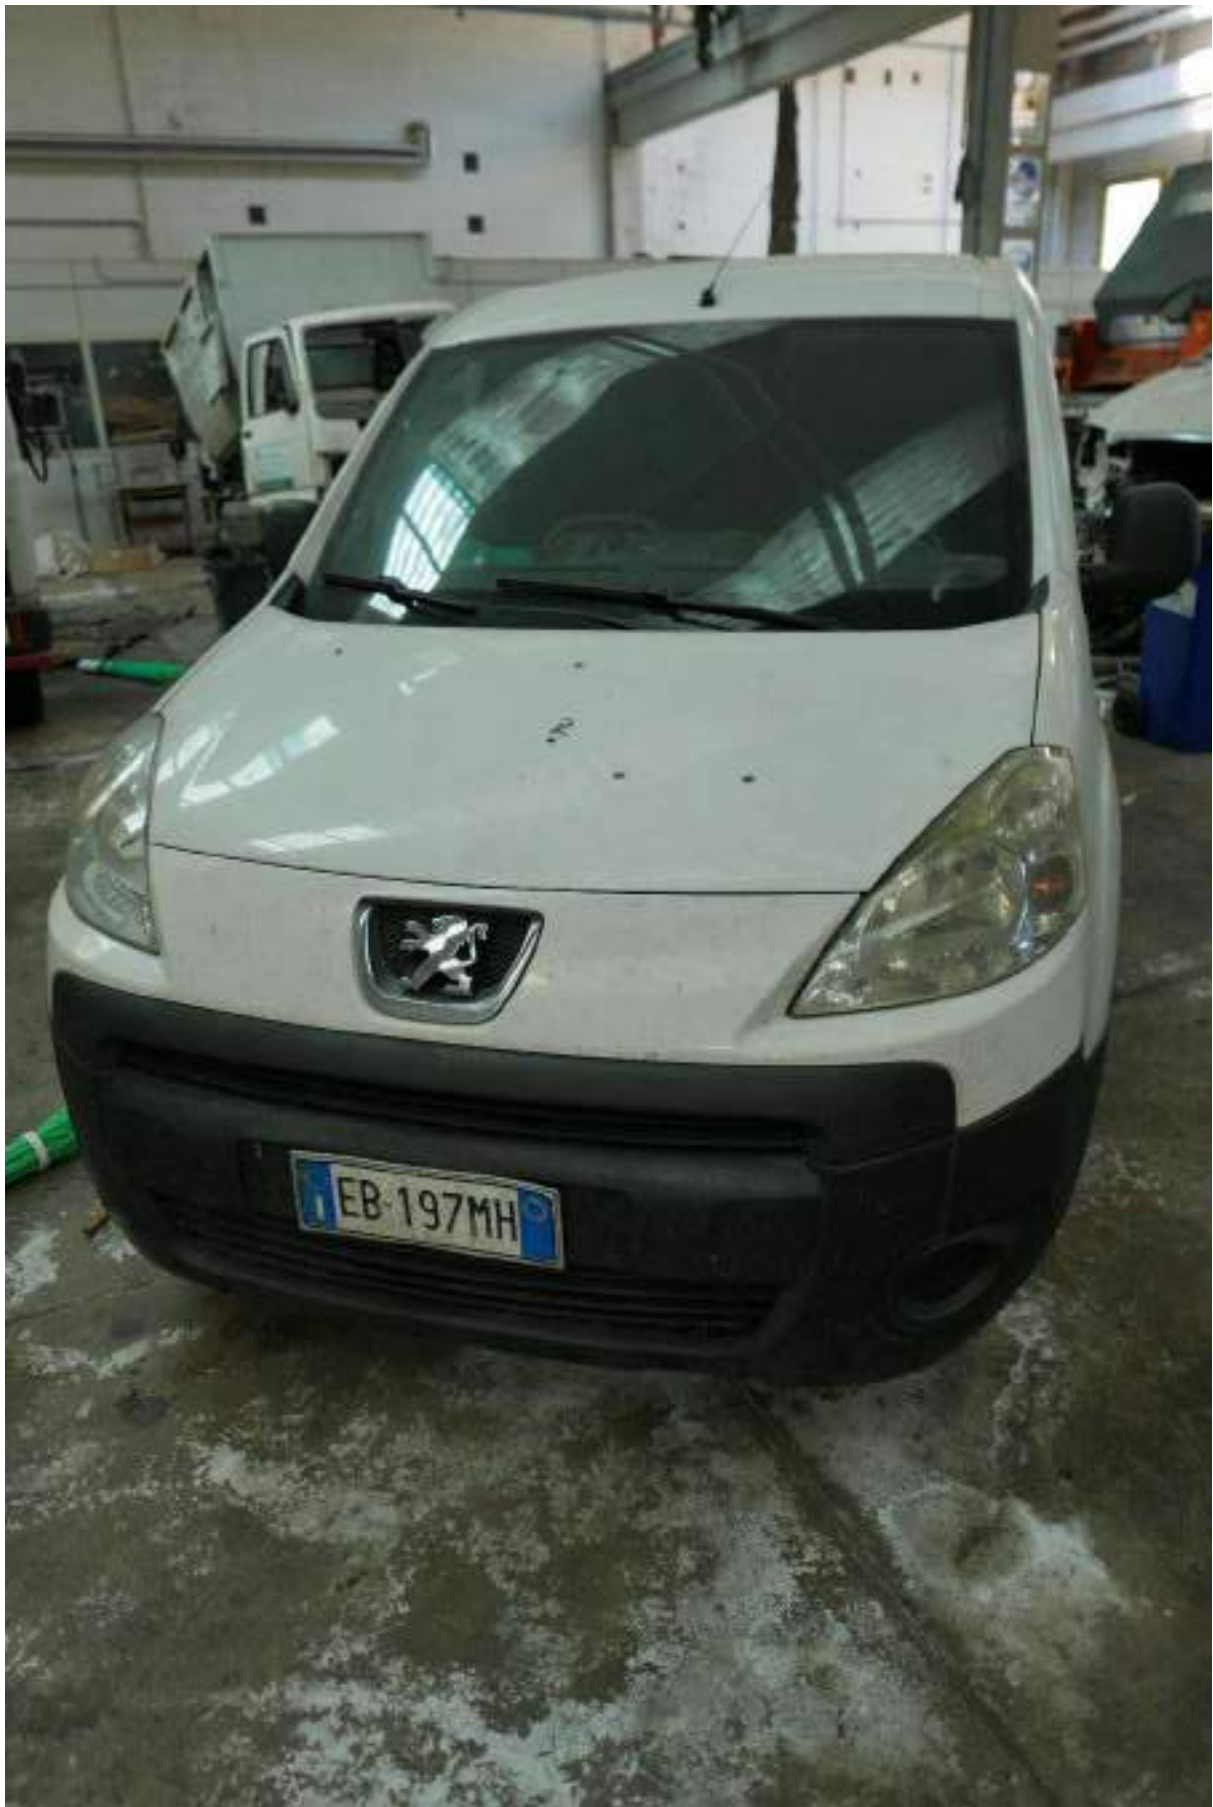
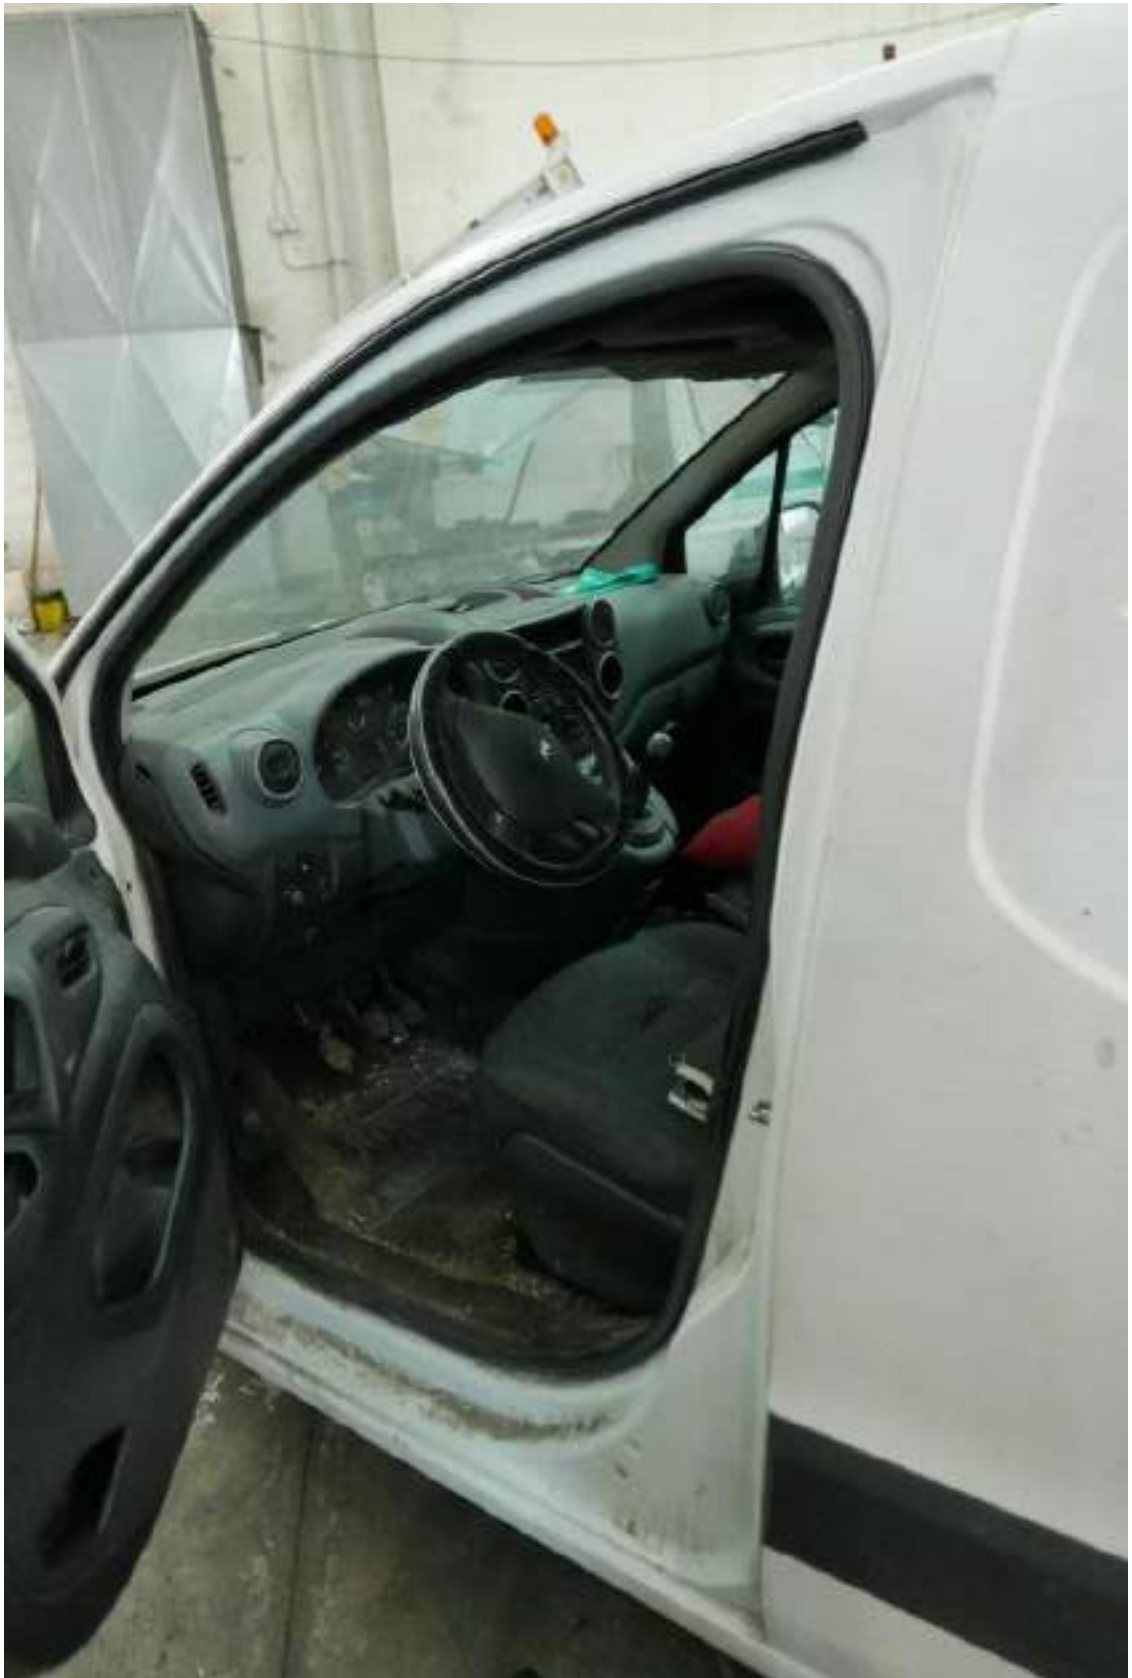
TIPO	TARGA	MARCA	MODELLO	N. TELAIO
AUTOCARRO FURGONE	EB 197 MH	PEUGEOT	Partner 7D9HXC (2010)	VF37D9HXC9J195150

Il bene oggetto di stima è costituito da un veicolo **PEUGEOT PARTNER** targato **EB197MH** con **FURGONATO (rif. All.2)**.

Il cespite è rappresentato da un furgone a 2 assi, della potenza di 66,2KW, cilindrata 1560, con una portata di 776 Kg ed è alimentato a gasolio. Dalla carta di circolazione il bene risulta immatricolato in data 02.04.2010. La classe ambientale di appartenenza è **Euro 4**.

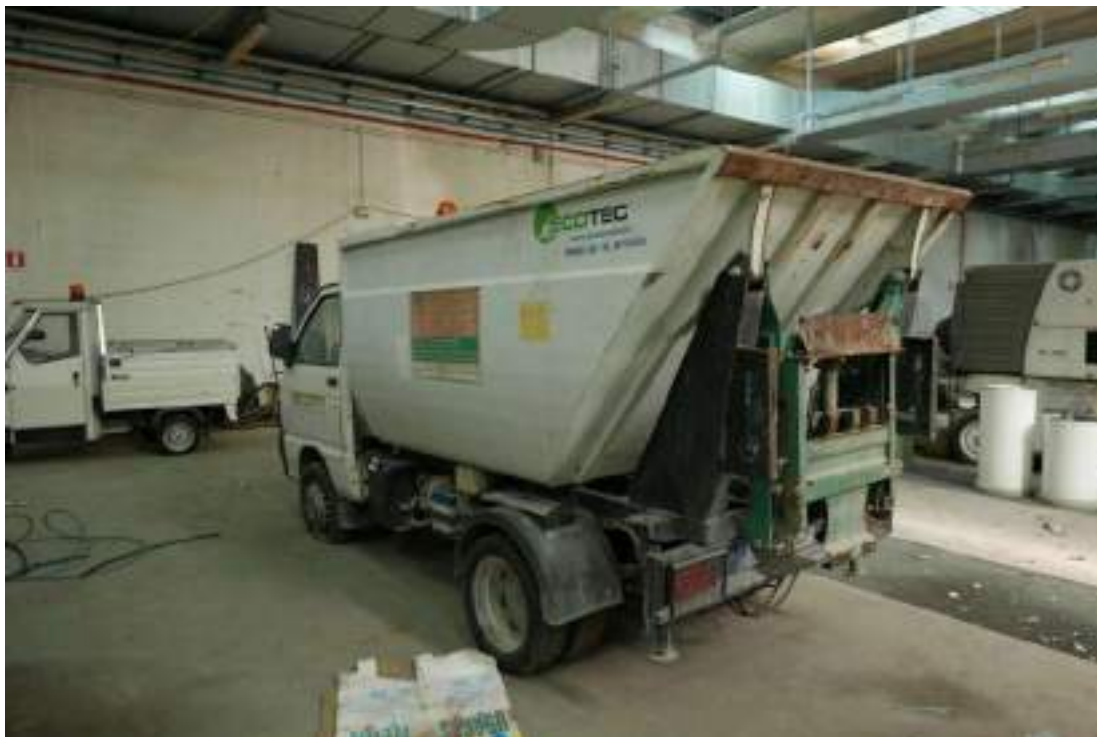
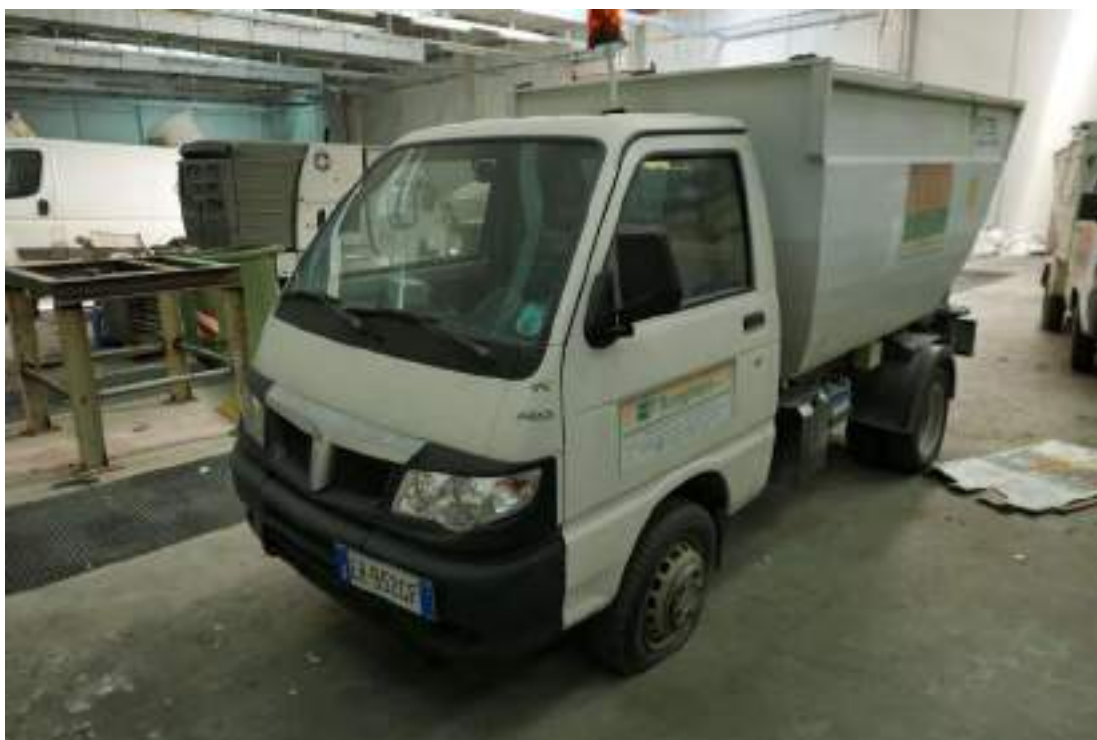
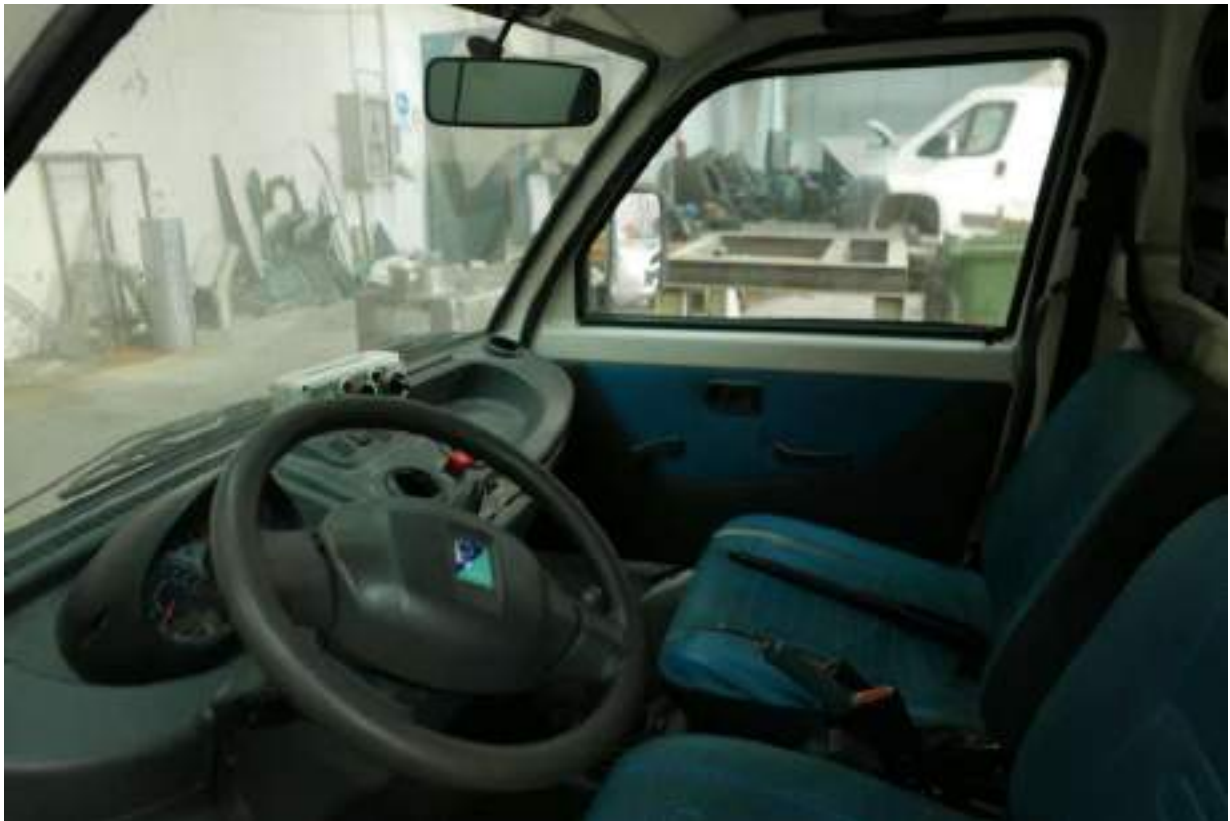
TIPO	TARGA	MARCA	MODELLO	N. TELAIO
AUTOVEICOLO CASSONE RIBALTABILE	ER 952 GF	PIAGGIO	PORTER MAXXI S90 AJW SEF (2013)	ZAPS90AJW00000576

Il bene oggetto di stima è costituito da un veicolo **PIAGGIO PORTER MAXXI** targato **ER952GF** con **CASSONE (rif. All.2)**.

Il cespite è rappresentato da un autocarro a 2 assi, della potenza di 52KW, cilindrata 1308, con una portata di 630 Kg ed è alimentato a benzina e gas liquido. Dalla carta di circolazione il bene risulta immatricolato in data 25.07.2013. La classe ambientale di appartenenza è **Euro 5B**.

- ✚ la carrozzeria dell'autoveicolo risulta in buone condizioni, con presenza di piccoli punti di ruggine in alcuni punti;
- ✚ le rifiniture interne all'abitacolo risultano deteriorate così come la tappezzeria (sedili, tappetini ecc.);
- ✚ gli pneumatici risultano ancora utilizzabili, l'anteriore sinistro è a terra e va riparato;
- ✚ il motore non risulta funzionante ed occorre ripararlo/sostituirlo;
- ✚ l'impianto di compattazione non risulta funzionante.

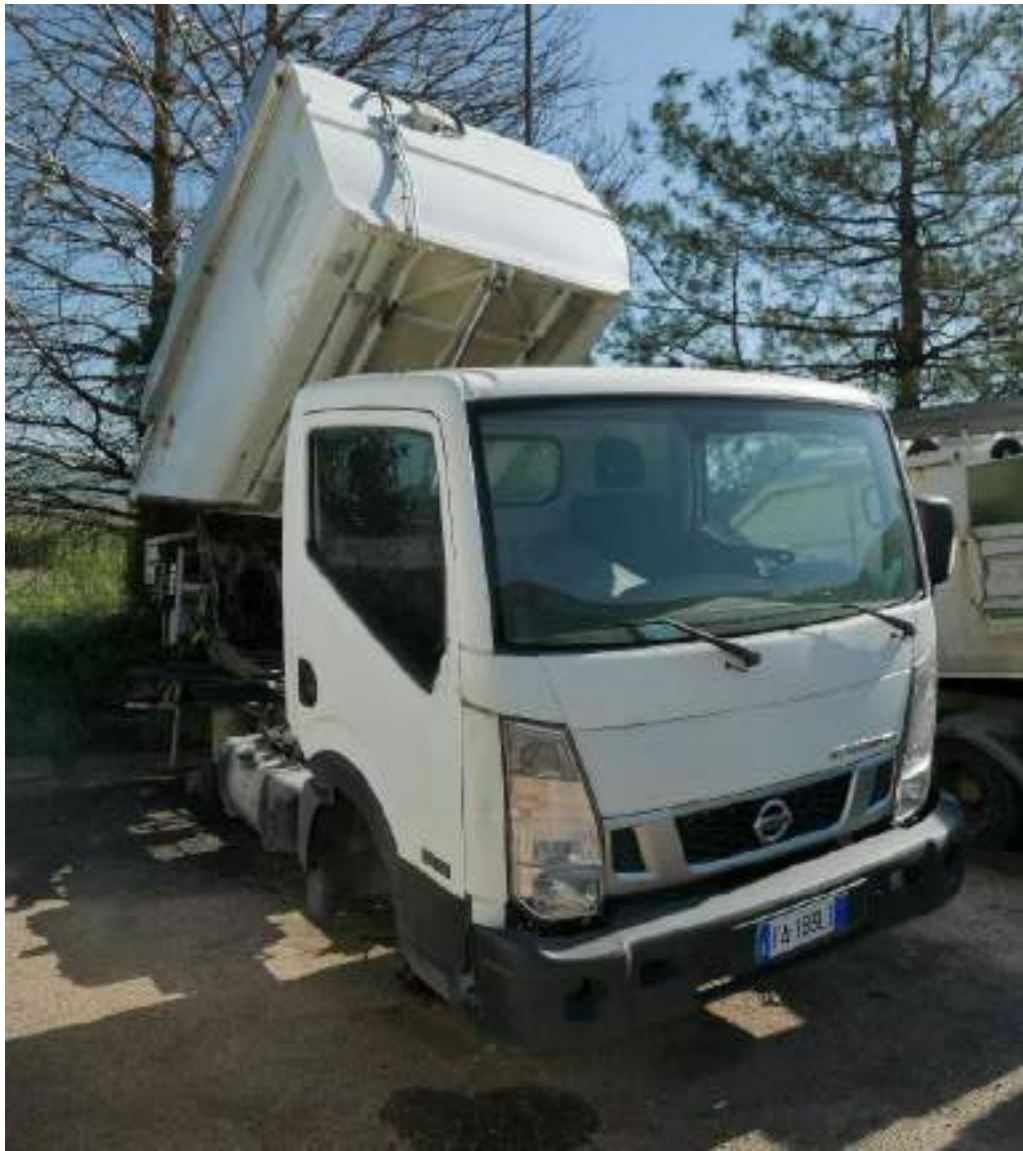
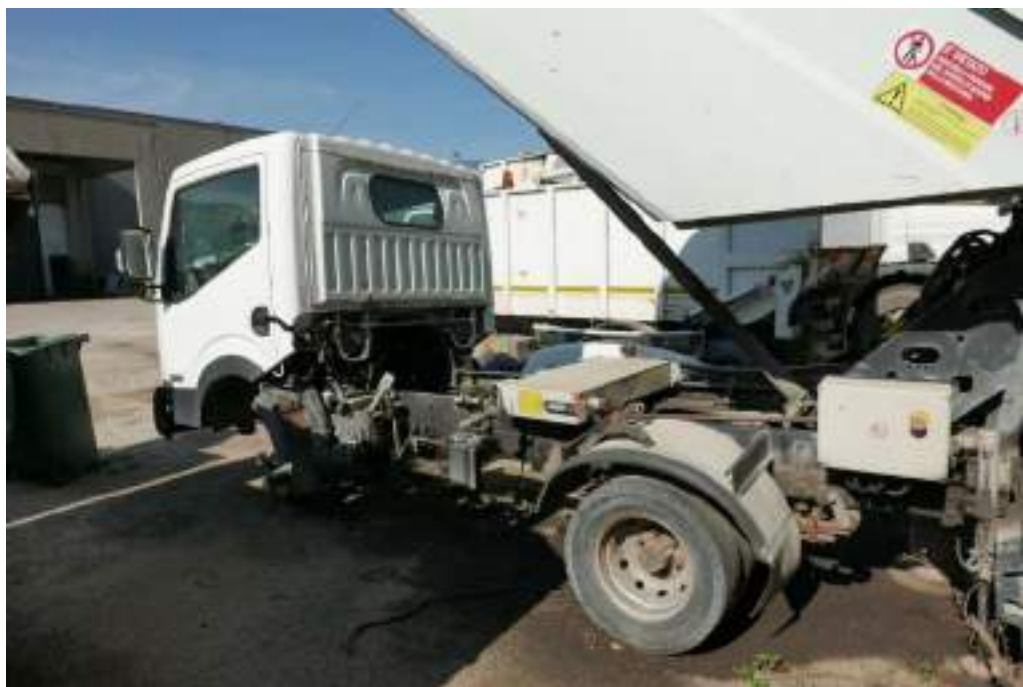
TIPO	TARGA	MARCA	MODELLO	N. TELAIO
AUTOVEICOLO CONTENITORE RIBALTABILE	FA 183 LT	NISSAN	NT400 CABSTAR (F241 ISD4R 5M1M1N) (2016)	VWASUFF24G6185557

Il bene oggetto di stima è costituito da un veicolo **NISSAN NT400 CABSTAR 3.0** targato **FA183LT** con **CASSONE (rif. All.2)**.

Il cespite è rappresentato da un autocarro a 2 assi, della potenza di 90 kW, cilindrata 2.488, con una portata di 550 Kg ed è alimentato a gasolio. Dalla carta di circolazione il bene risulta immatricolato in data 11.04.2016. La classe ambientale di appartenenza è **Euro 5B**.
