TRIBUNALE ORDINARIO DI CAMPOBASSO

Fallimento [REDACTED]

**Fabbricato in CAMPOCHIARO (CB) di cui al FG.6, P.IIa 850 e
pertinenze piazzale e terreni**

Lotto n. 73 FAB.

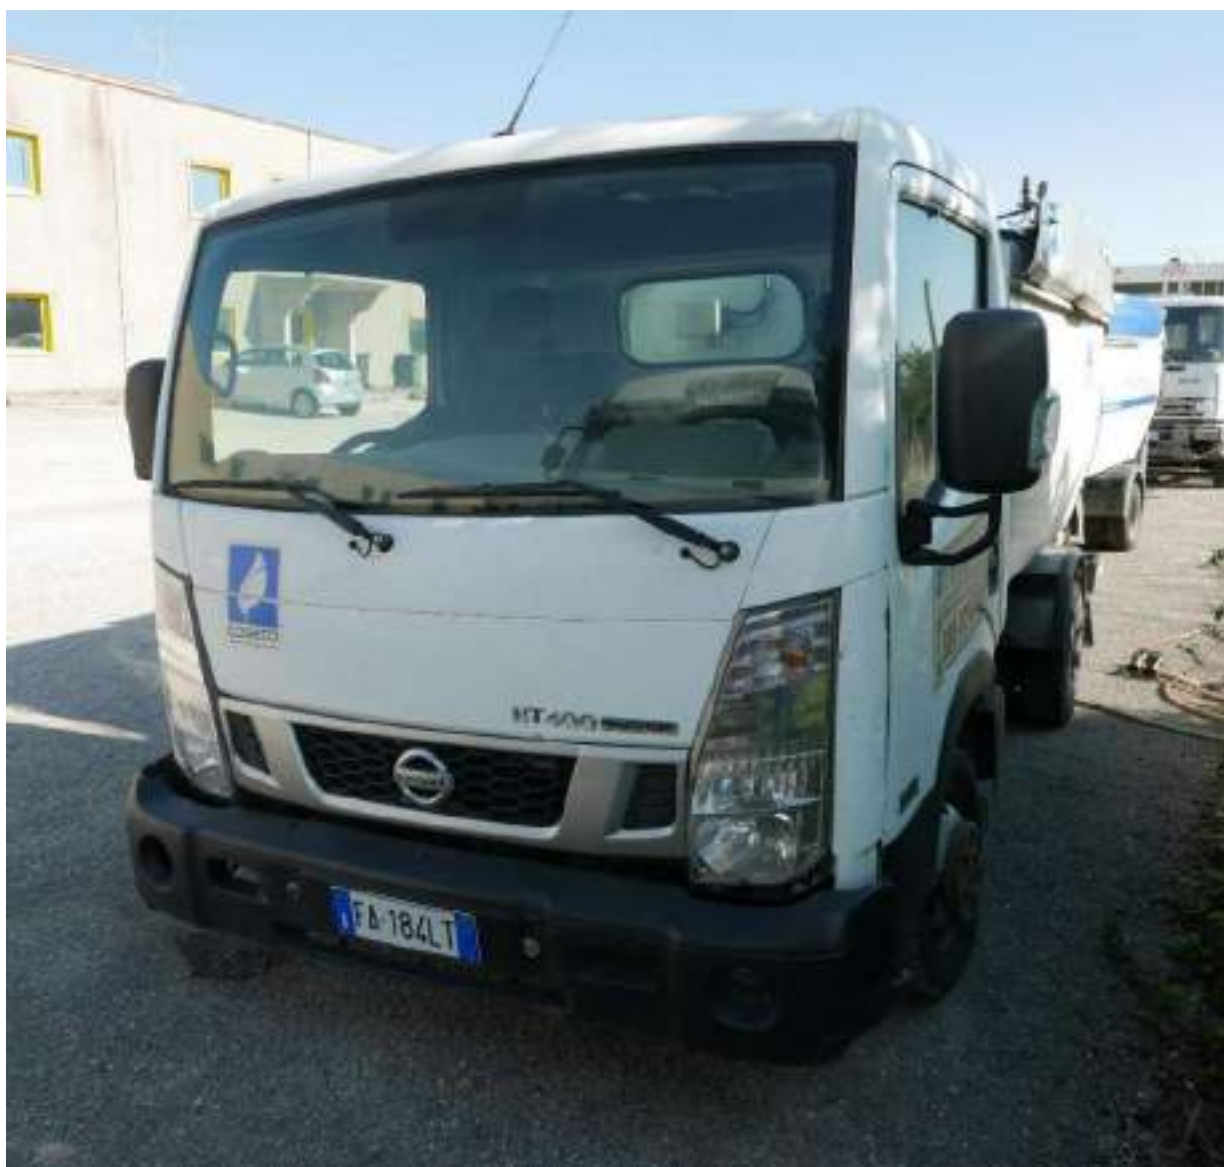
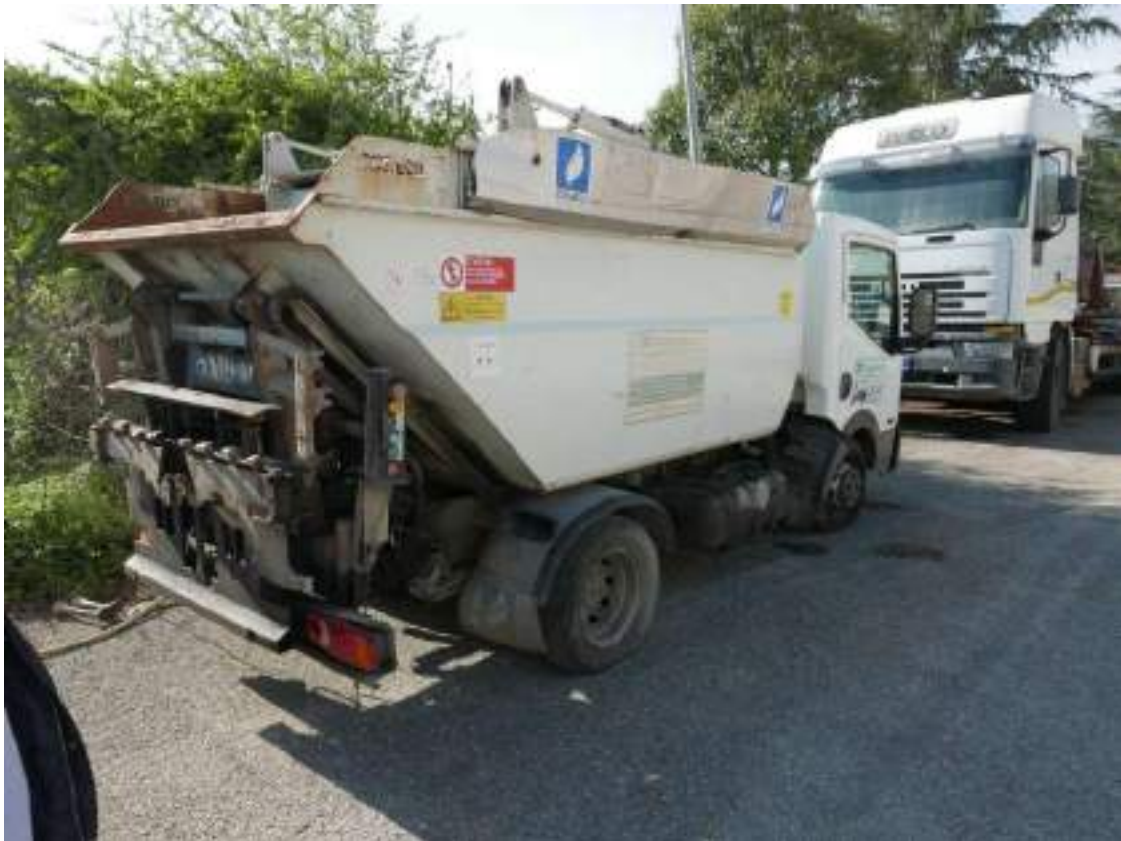
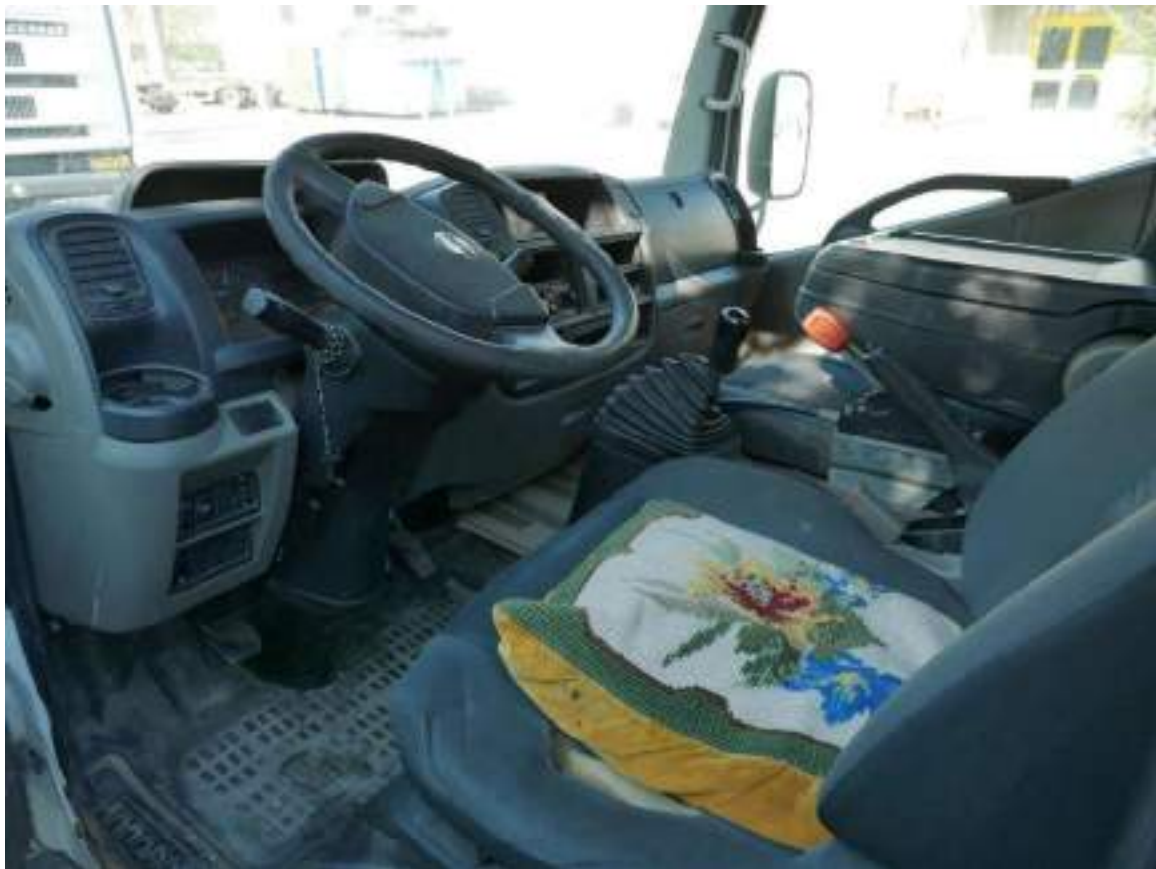
TIPO	TARGA	MARCA	MODELLO	N. TELAIO
AUTOVEICOLO CONTENITORE RIBALTABILE	FA 184 LT	NISSAN	NT400 CABSTAR (F241 ISD4R 185558) (2016)	VWASUFF24G6185558

Il bene oggetto di stima è costituito da un veicolo **NISSAN NT400**

CABSTAR 3.0 targato **FA184LT** con **CASSONE (rif. AII.2)**.

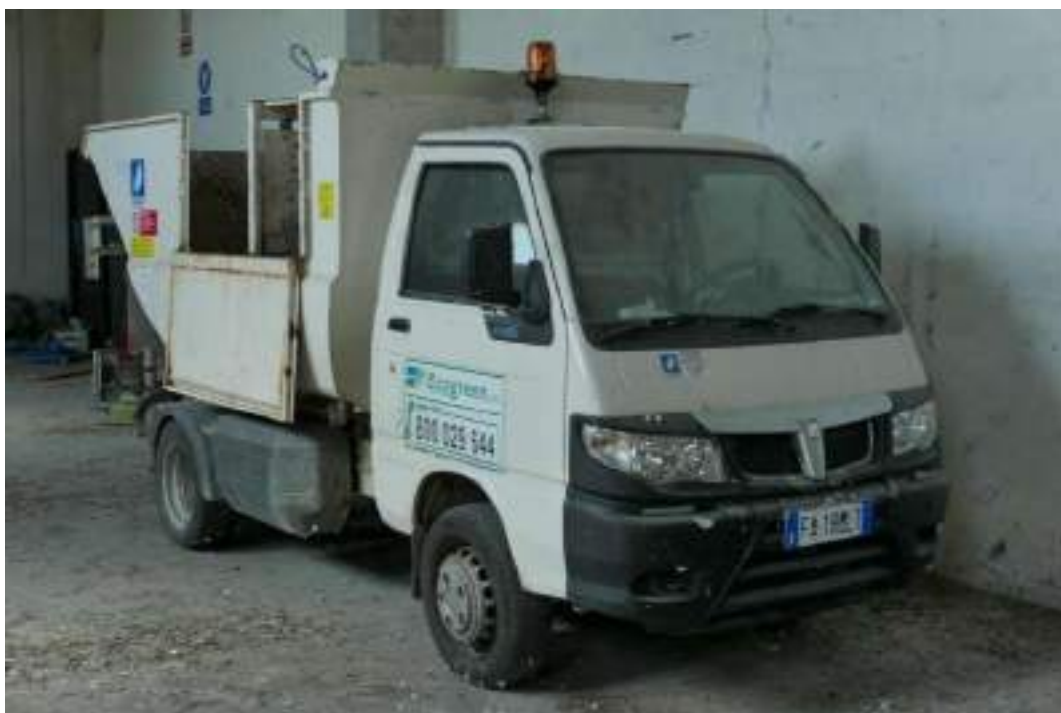
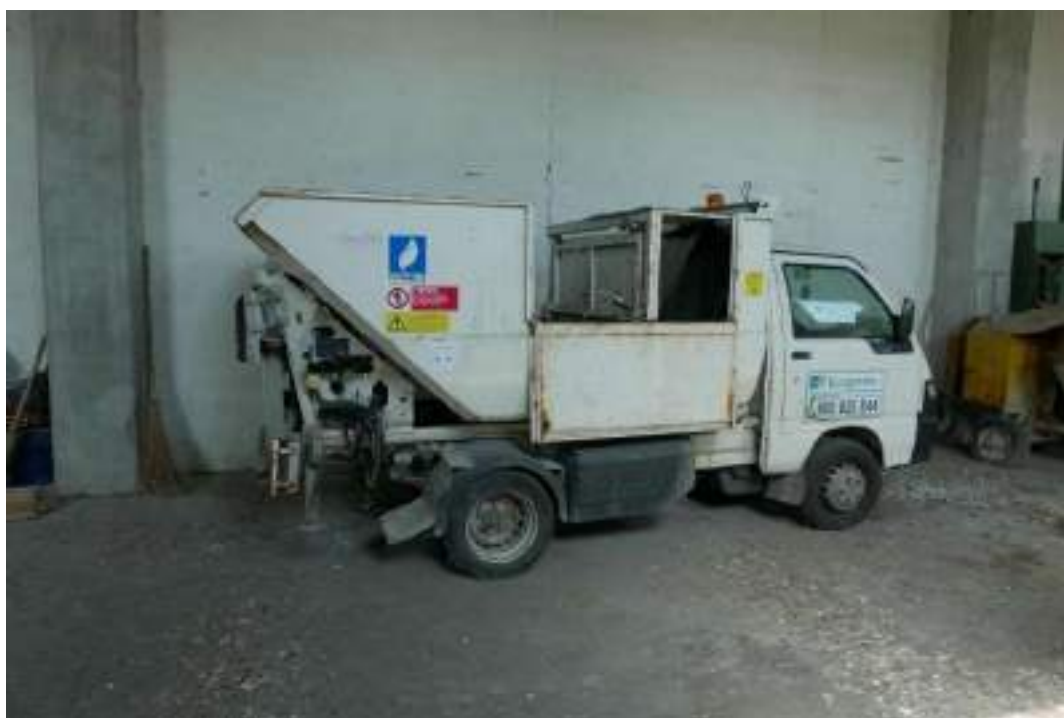
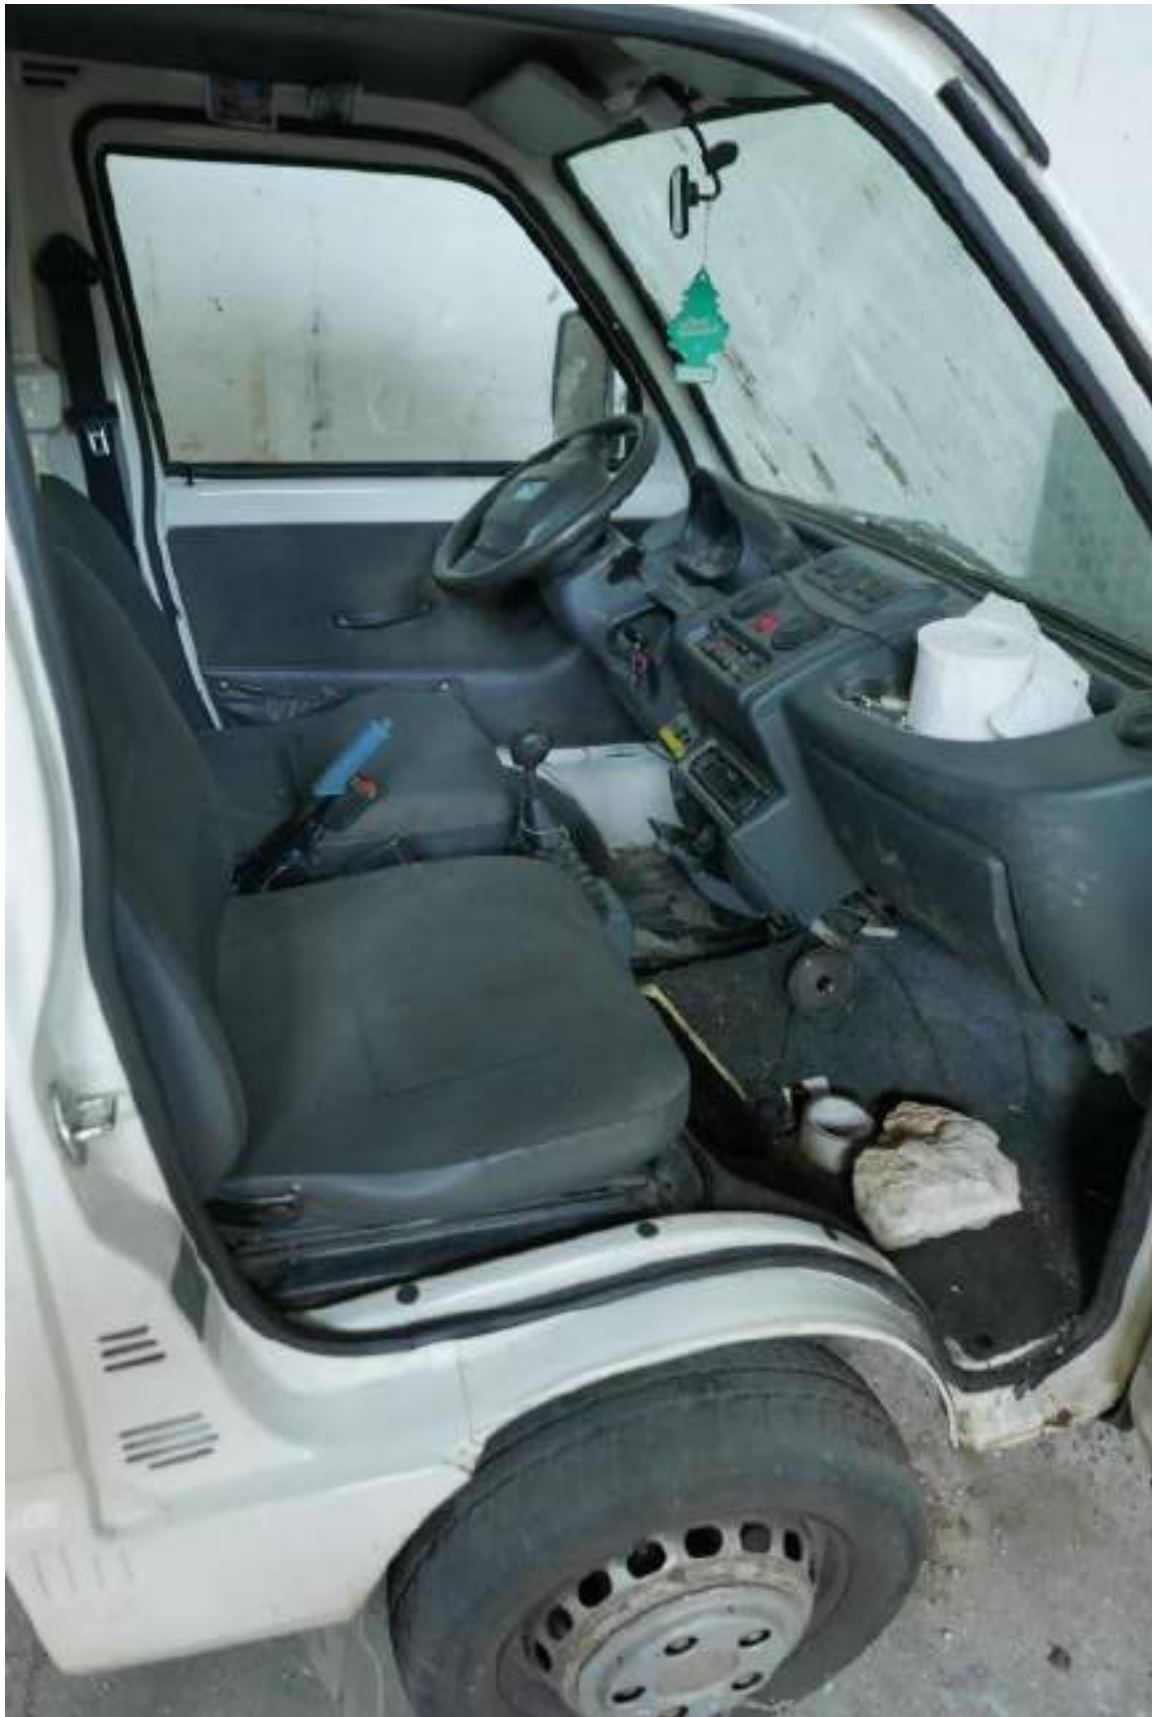
TIPO	TARGA	MARCA	MODELLO	N. TELAIO
AUTOVEICOLO CASSONE RIBALTABILE	FA 186 LT	PIAGGIO	PORTER (S90 AGW SEF) (2016)	ZAPS90AGW00001146

Il bene oggetto di stima è costituito da un veicolo **PIAGGIO PORTER** targato **FA186LT** con **CASSONE (rif. All.2)**.

Il cespite è rappresentato da un autocarro a 2 assi, della potenza di 60 kW, cilindrata 1299, con una portata di 700 Kg ed è alimentato a benzina e gas liquido. Dalla carta di circolazione il bene risulta immatricolato in data 11.04.2016. La classe ambientale di appartenenza è **Euro 6**.

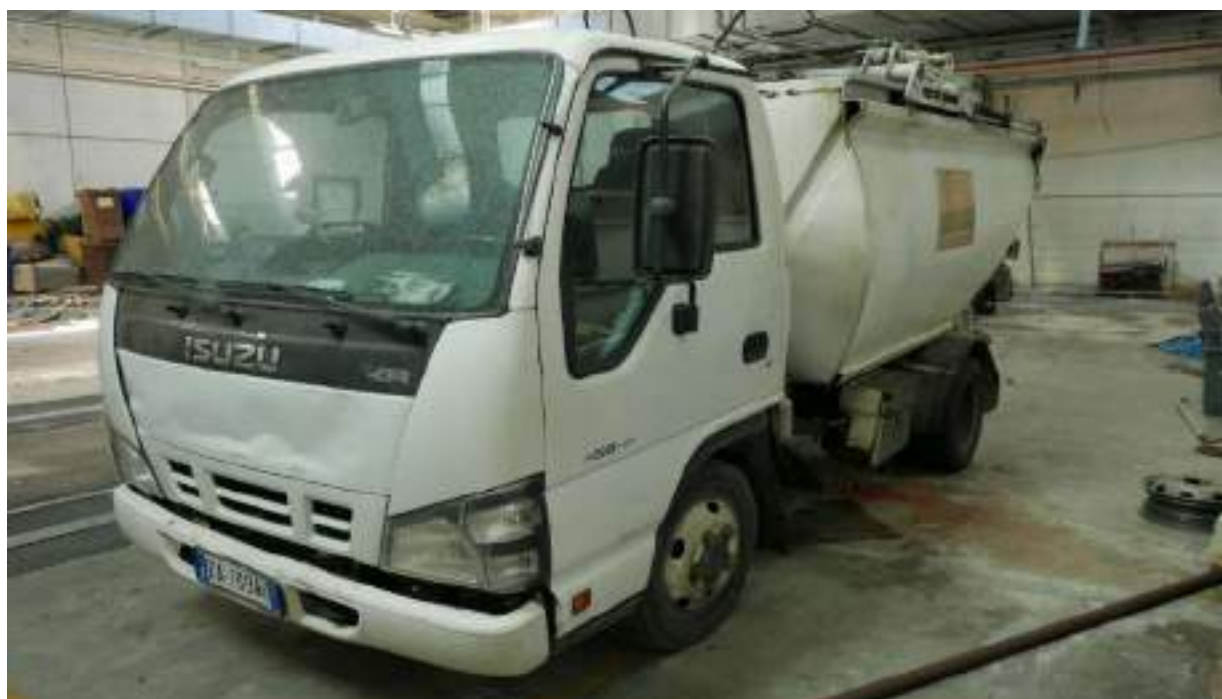
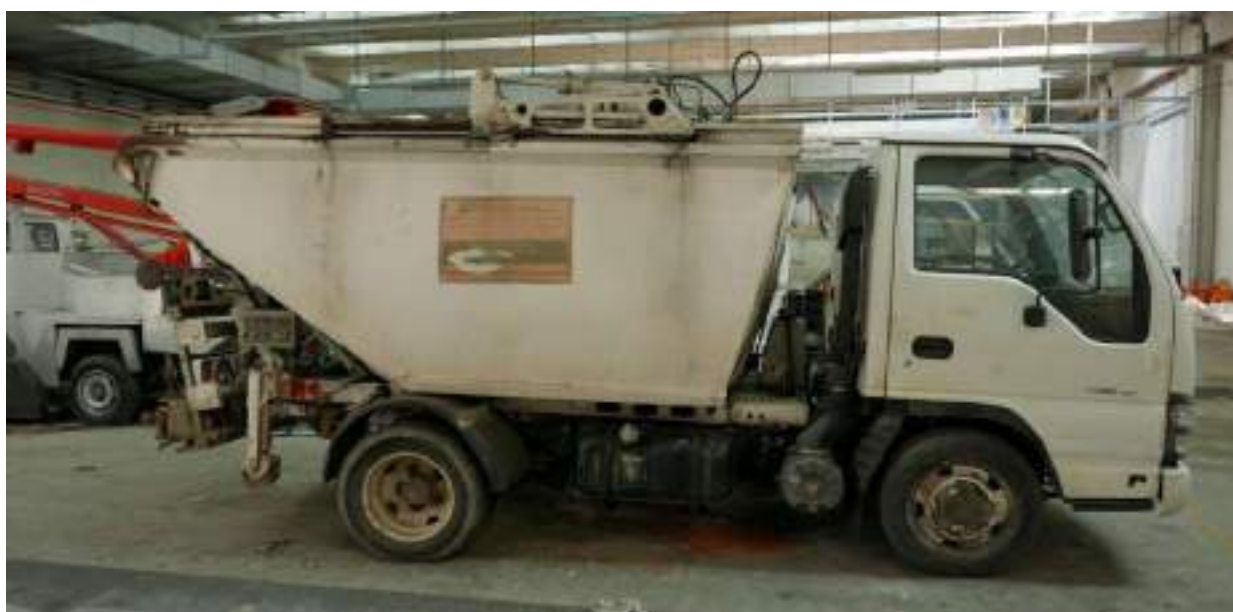
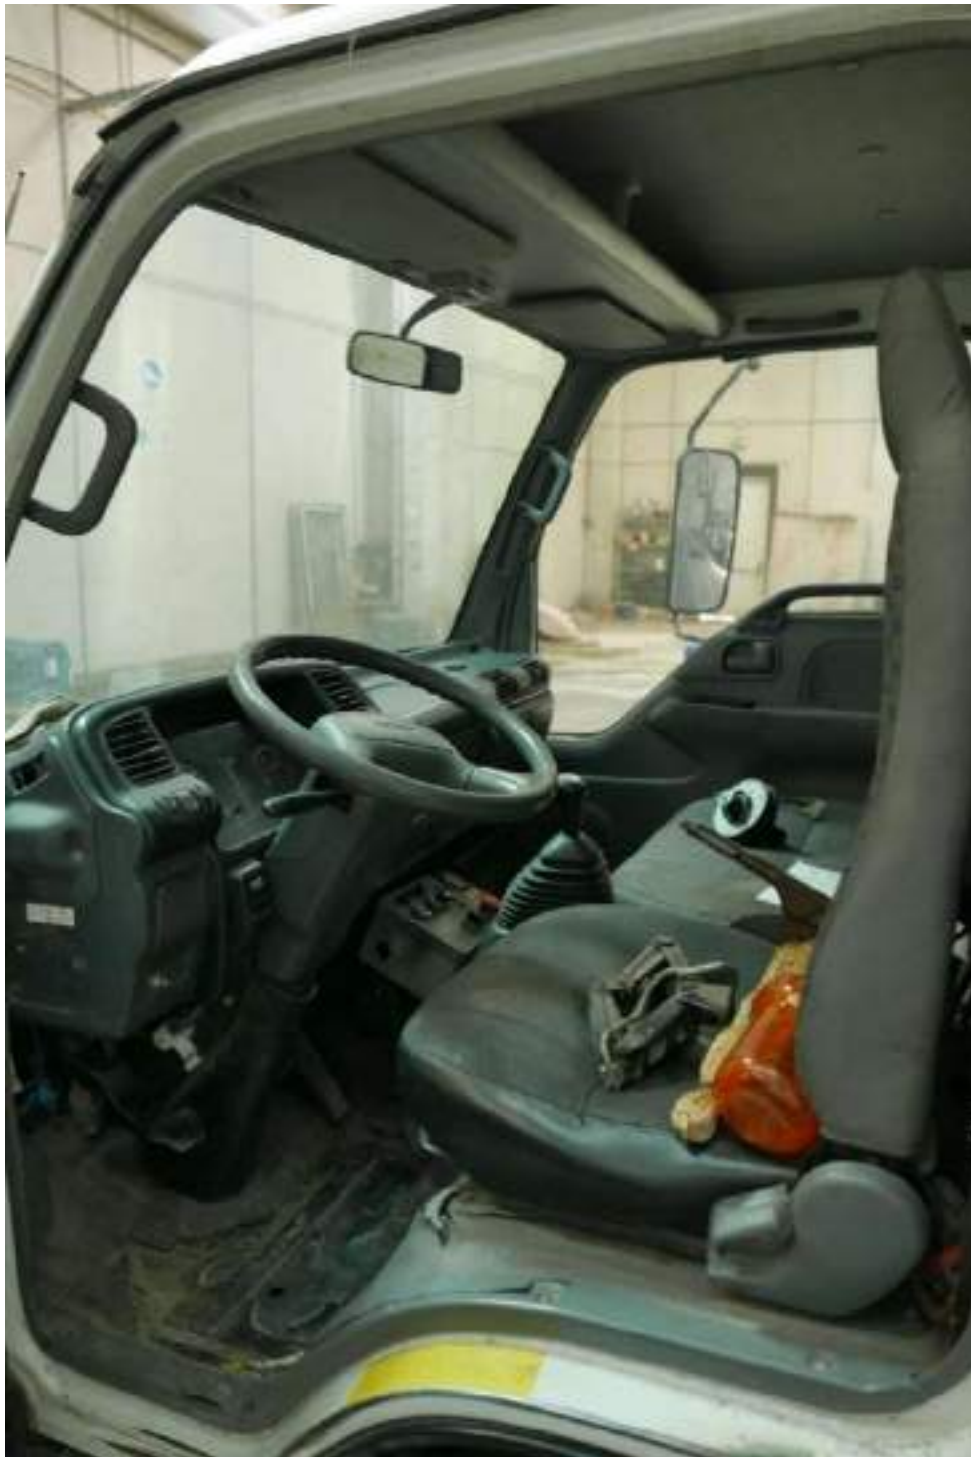
TIPO	TARGA	MARCA	MODELLO	N. TELAIO
AUTOVEICOLO FURGONE	ZA 139 WV	ISUZU	K85 (2008)	JAANKR85E77102123

Il bene oggetto di stima è costituito da un veicolo **ISUZU K85** targato **ZA139WV** con **CASSONE COMPATTATORE (rif. All.2)**.

Il cespite è rappresentato da un autocarro a 2 assi, della potenza di 110kW, cilindrata 2.999, con una portata di 350 Kg ed è alimentato a gasolio. Dalla carta di circolazione il bene risulta immatricolato in data 24.11.2008. La classe ambientale di appartenenza è **Euro 4**.

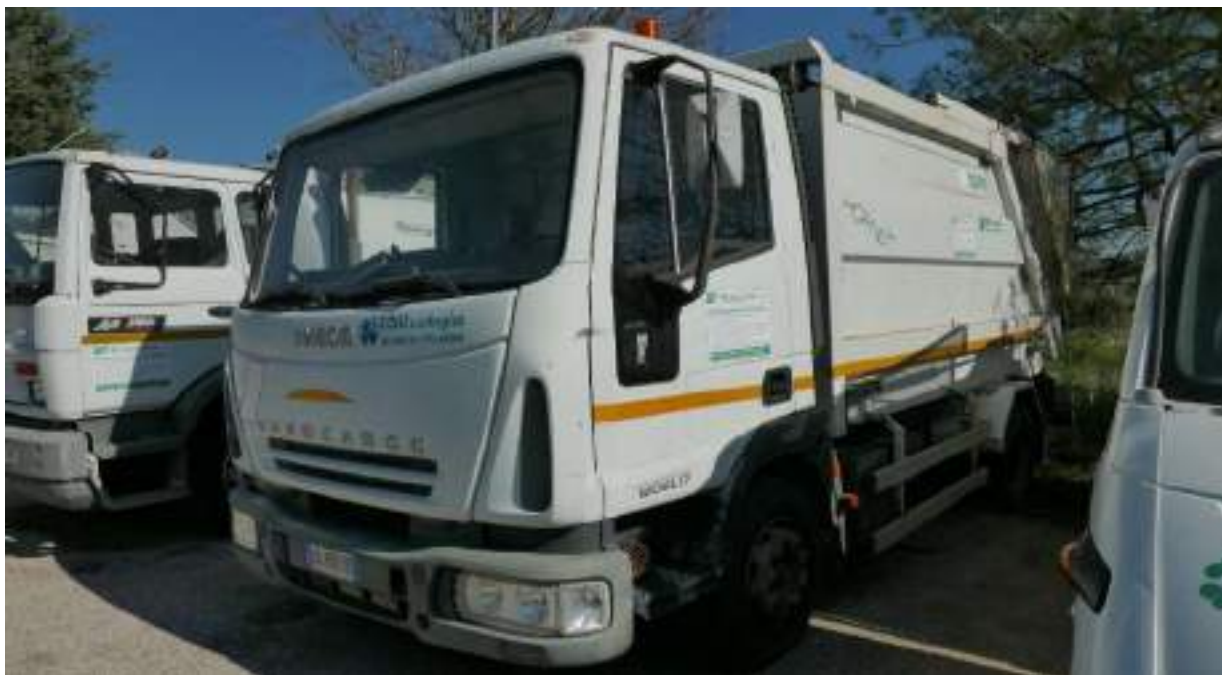
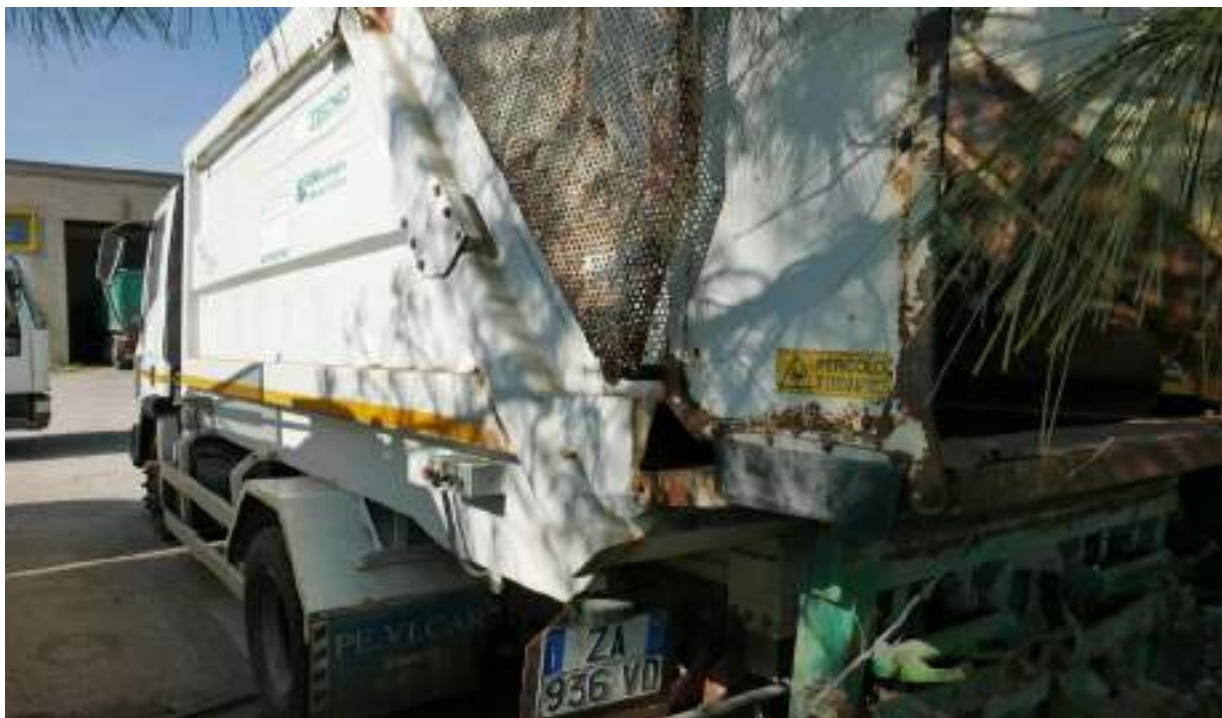
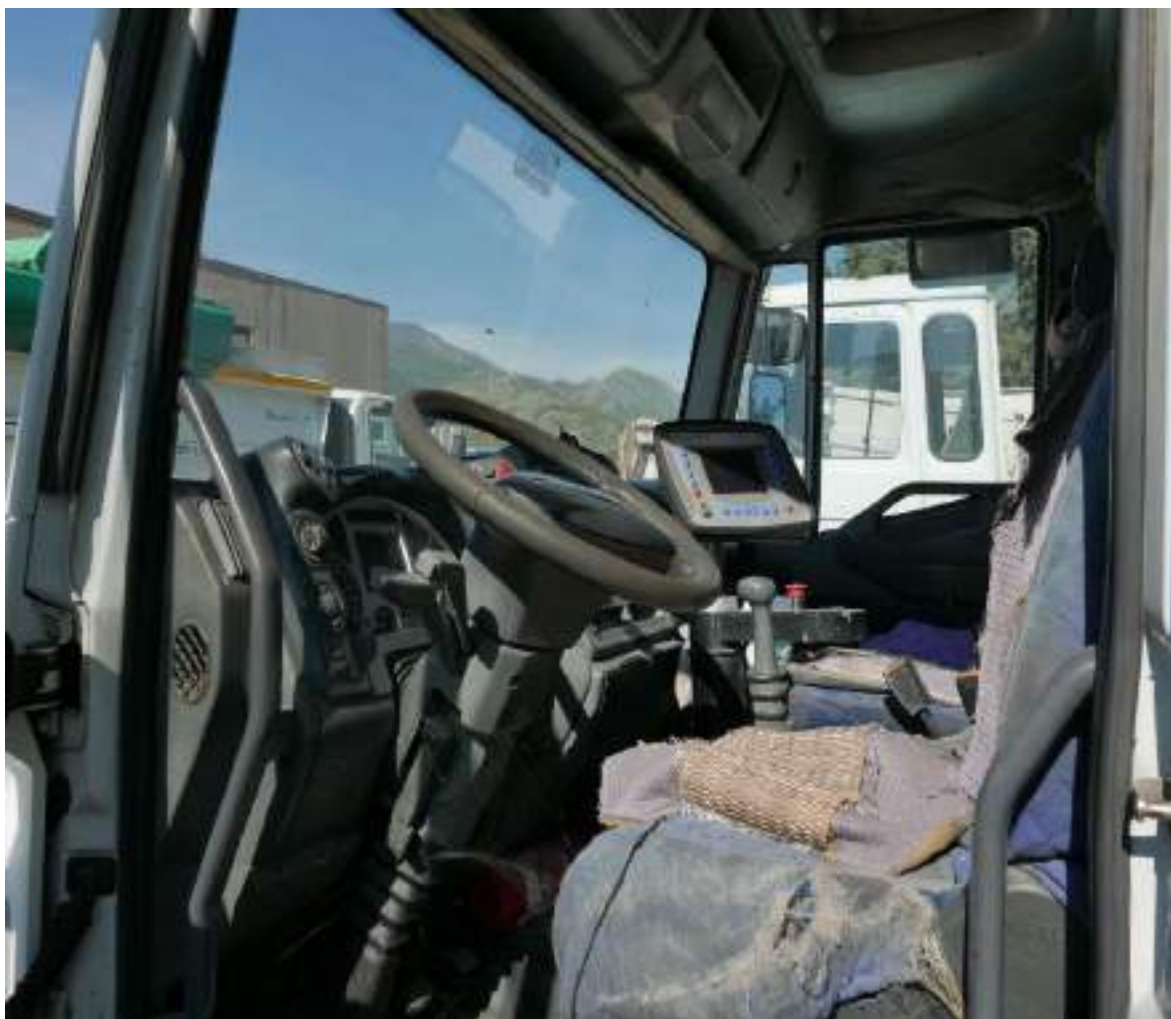
TIPO	TARGA	MARCA	MODELLO	N. TELAIO
AUTOVEICOLO FURGONE CONTENITORE RIBALTABILE	ZA 936 VD	IVECO	110/120 (2005)	ZCFA1EC0202459538

Il bene oggetto di stima è costituito da un veicolo **IVECO 110/120** targato **ZA936VD** con **CASSONE (rif. All.2)**.

Il cespite è rappresentato da un autoveicolo a 2 assi, della potenza di 125KW, cilindrata 3.920, con una portata di 4100 Kg ed è alimentato a gasolio. Dalla carta di circolazione il bene risulta immatricolato in data 19.07.2005. La classe ambientale di appartenenza è **Euro 3**.

- ✚ la carrozzeria dell'autoveicolo risulta in mediocri condizioni, con presenza di ruggine in alcuni punti;
- ✚ le rifiniture interne all'abitacolo risultano deteriorate così come la tappezzeria (sedili, tappetini ecc.);
- ✚ gli pneumatici risultano ancora utilizzabili;
- ✚ il motore ha difficoltà di avviamento e bisogna effettuare una riparazione;
- ✚ il sistema di compattazione presenta malfunzionamenti;
- ✚ il cambio presenta malfunzionamenti.

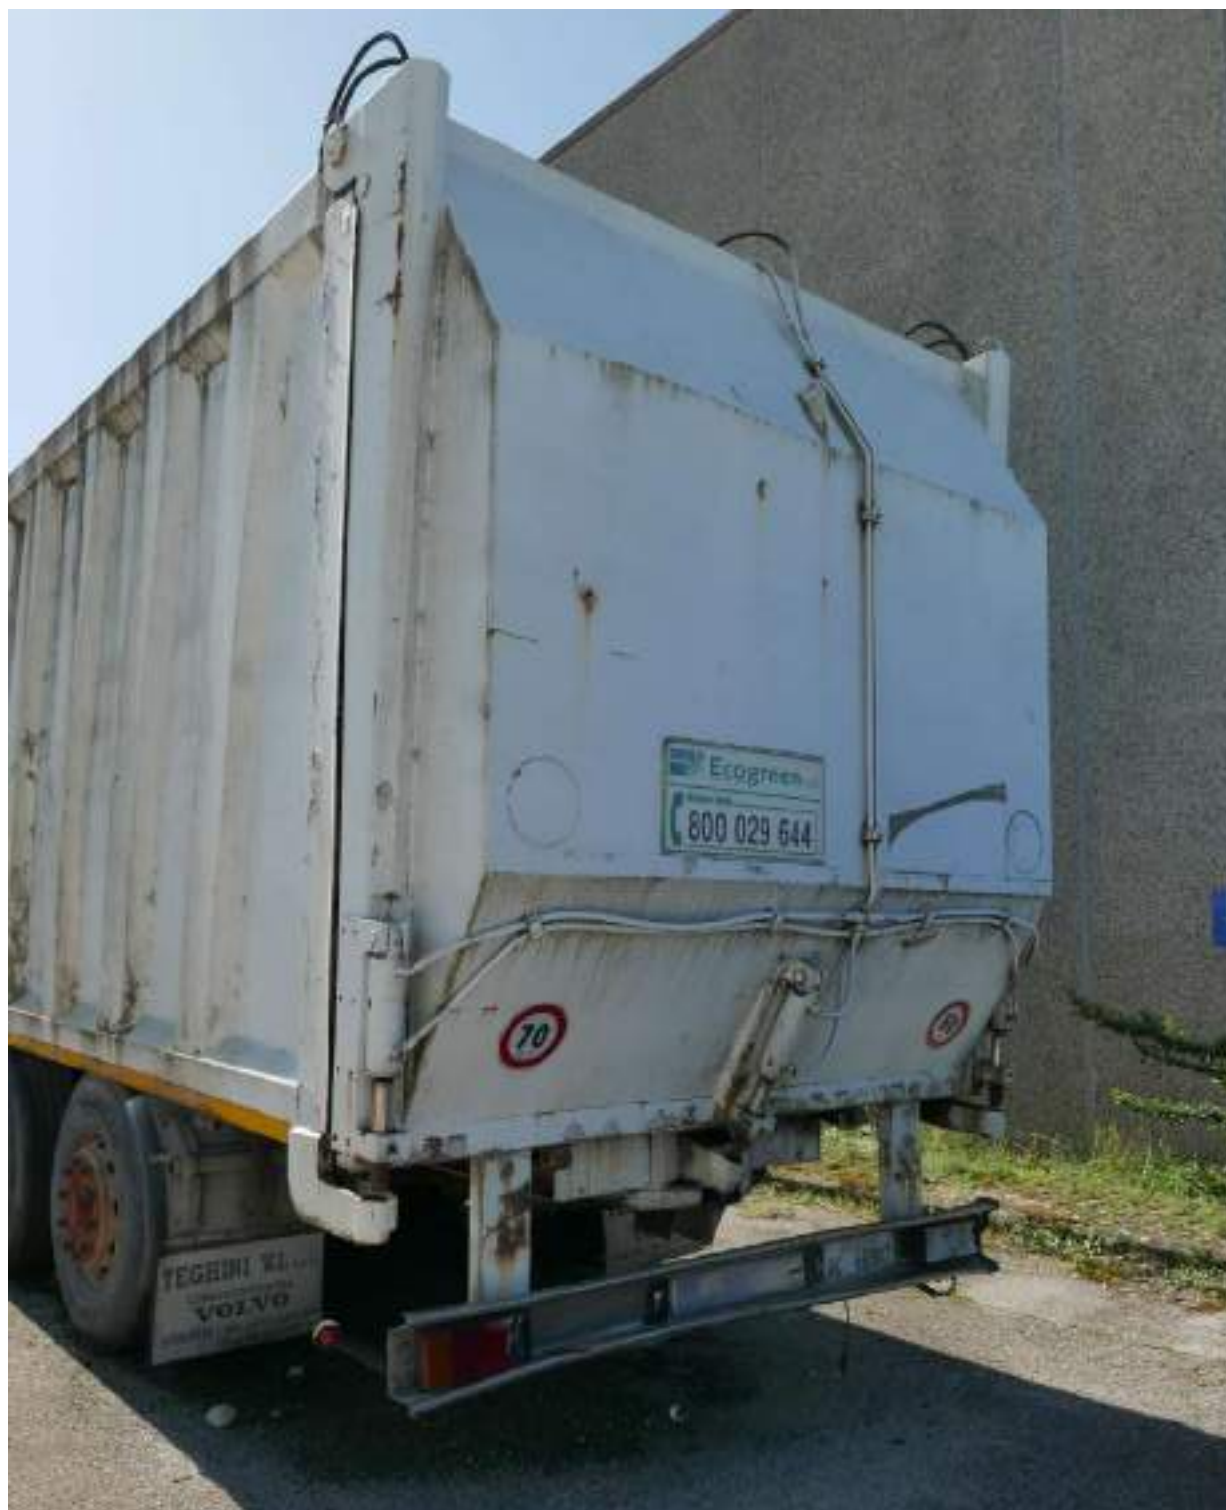
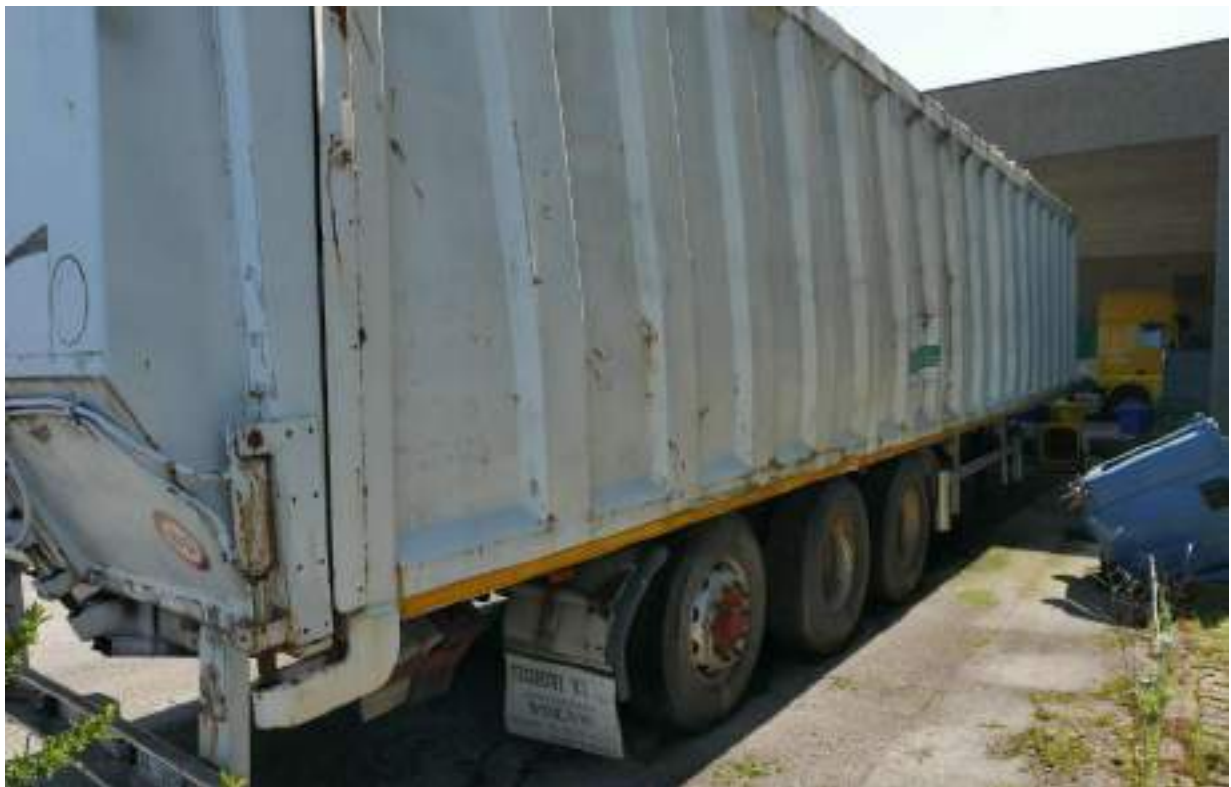
TIPO	TARGA	MARCA	MODELLO	N. TELAIO
SEMIRIMORCHIO CON CASSONE	AC69307	PIACENZA V.I.SPA	PIACENZA RIM. S36N2Z (1995)	ZBAS36N2ZXX025781

Il bene oggetto di stima è costituito da un veicolo **PIACENZA V.I.SPA S36N2Z** targato **AC69307** con **CASSONE (rif. All.2)**.

Il cespite è rappresentato da un semirimorchio a 4 assi, con una portata di 23.300 Kg. Dalla carta di circolazione il bene risulta immatricolato in data 15.11.1995.

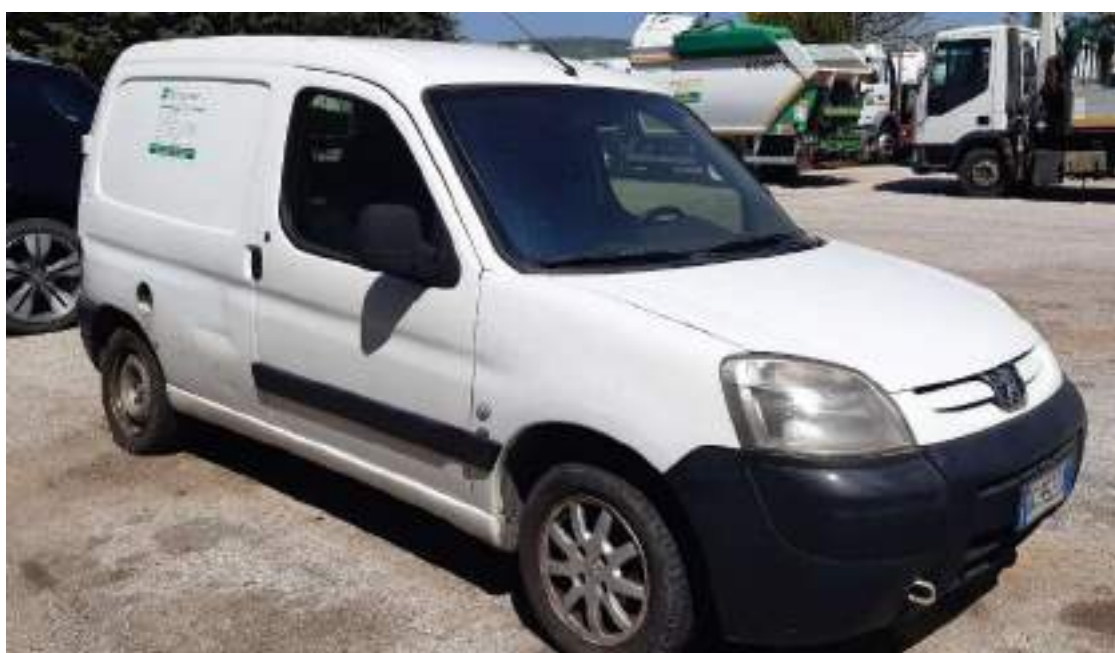
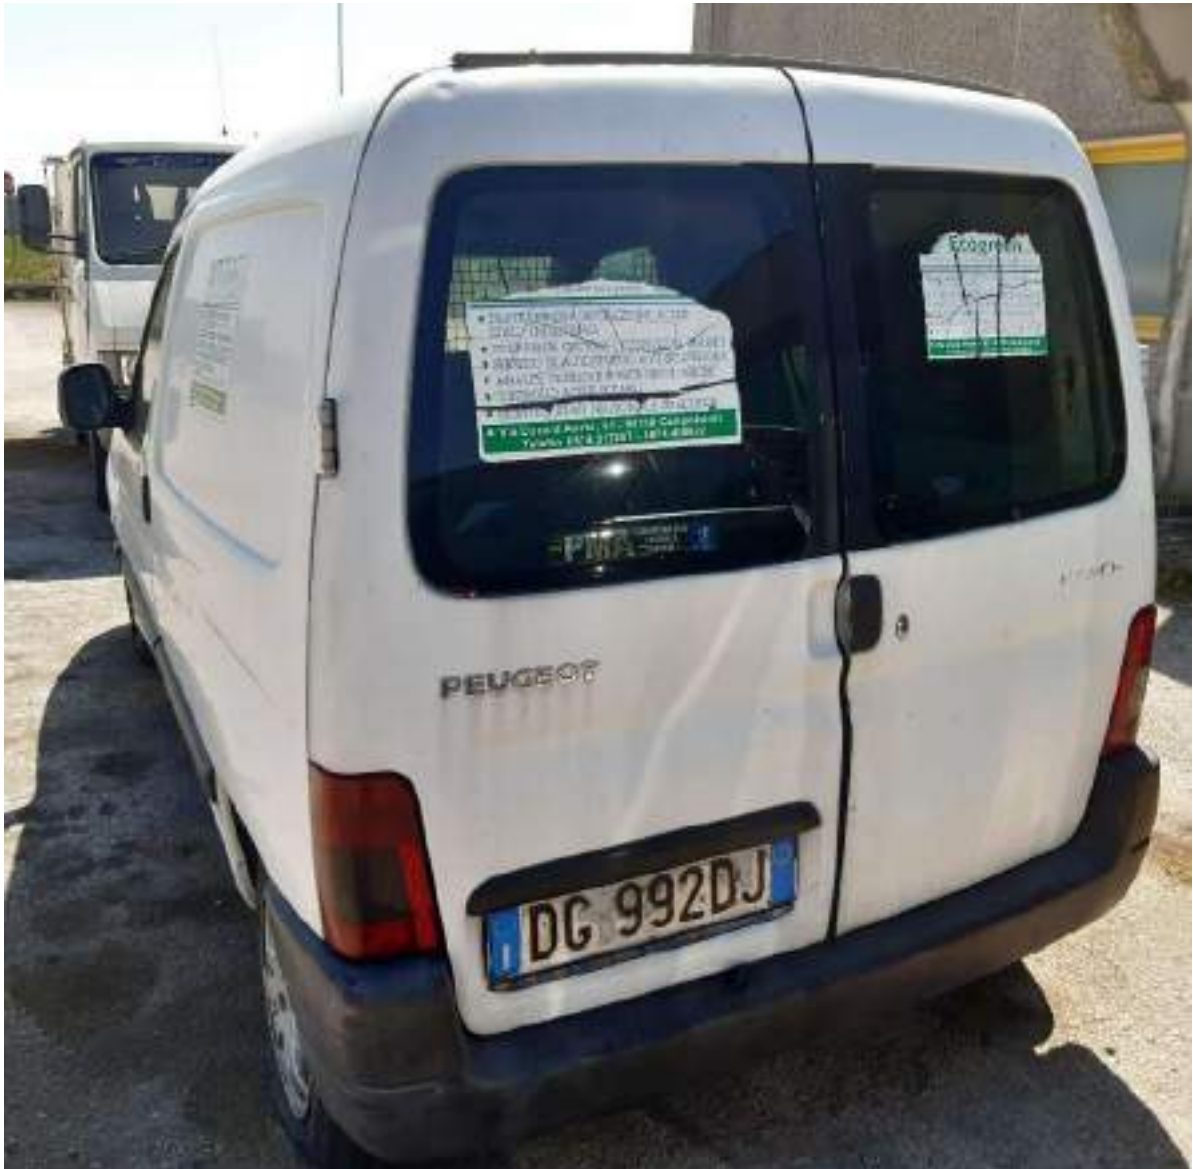
LOTTO 38

Il bene oggetto di stima è costituito da un veicolo **PEUGEOT RANCH** targato **DG992GJ FURGONATO (rif. All.2)**.

Il cespite è rappresentato da un autoveicolo furgonato a 2 assi, della potenza di 55,20 kW, cilindrata 1.560 c.c., con una portata di 525 Kg ed è alimentato a gasolio. Dalla carta di circolazione il bene risulta immatricolato in data 13.07.2007. La classe ambientale di appartenenza è **Euro 4**.

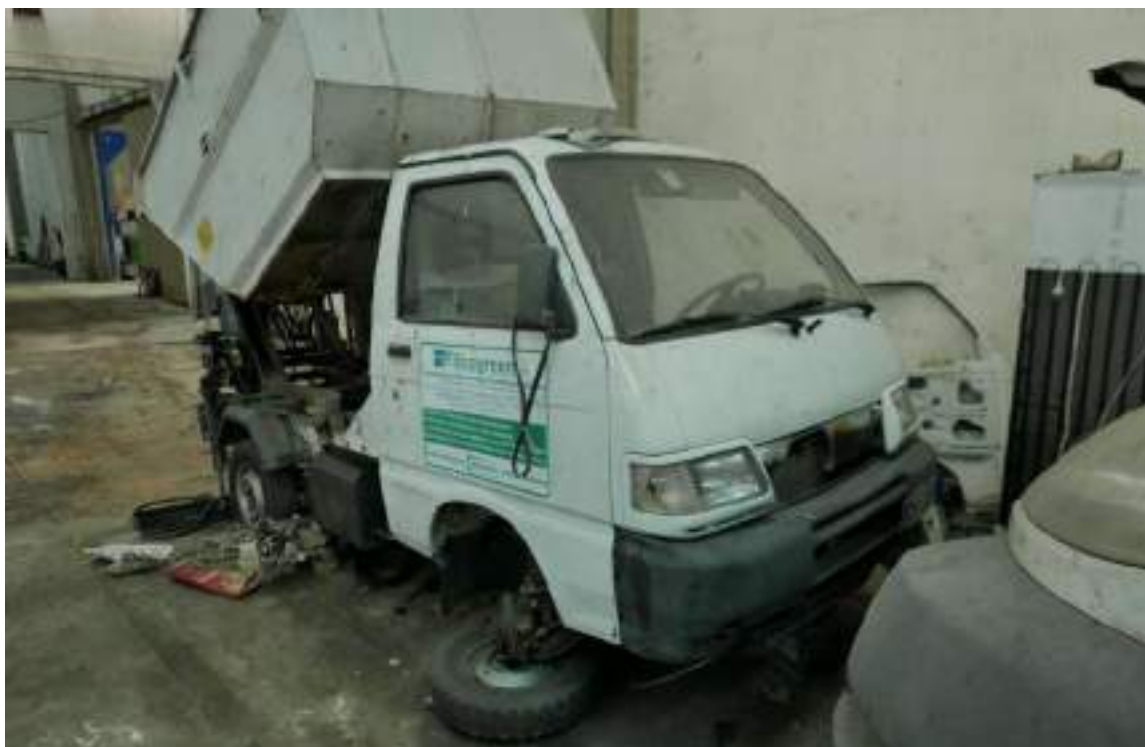
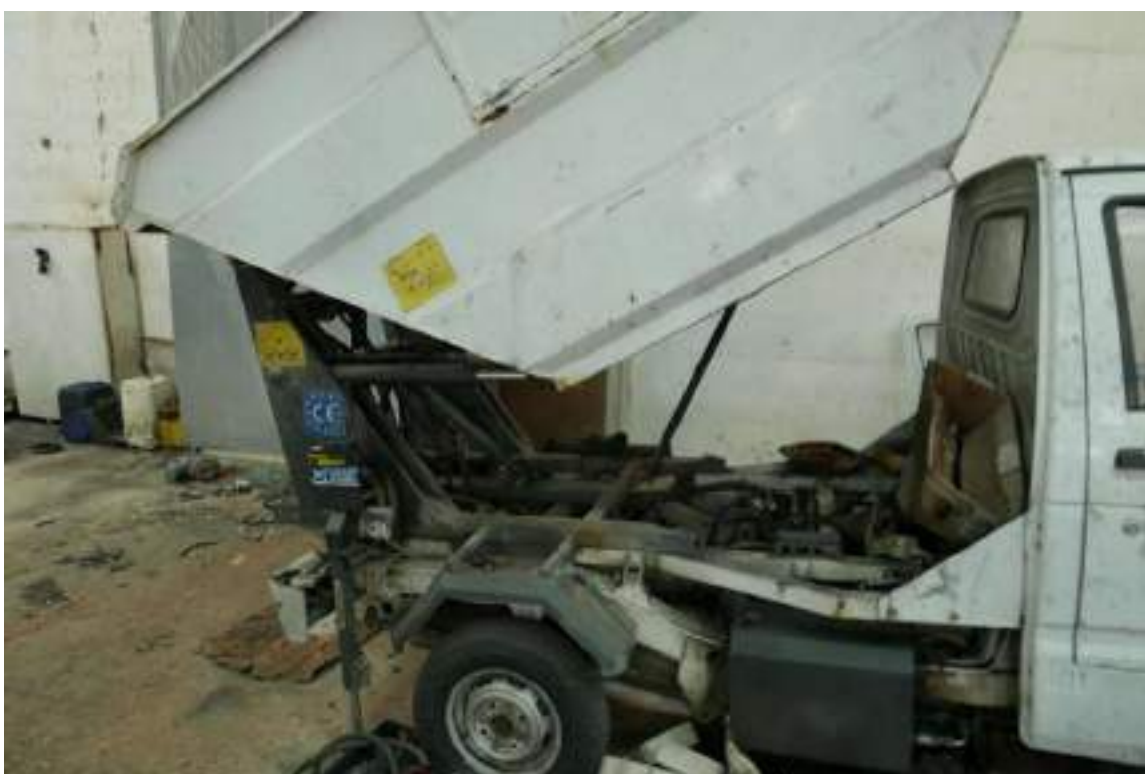
LOTTO 39

Il bene oggetto di stima è costituito da un veicolo **PIAGGIO S85LP TRMC ECOTEC VR 2.5** targato **CH528HP** con **CASSONE** (rif. All.2).

Il cespite è rappresentato da un autoveicolo a 2 assi, della potenza di 28 kW, cilindrata 1.371, con una portata di 295 Kg ed è alimentato a gasolio.

- ✚ la carrozzeria dell'autoveicolo risulta in mediocri condizioni, con presenza di ruggine in alcuni punti;
- ✚ le rifiniture interne all'abitacolo risultano deteriorate così come la tappezzeria (sedili, tappetini ecc.);
- ✚ gli pneumatici sono da sostituire;
- ✚ occorre ripristinare lo sportello sinistro e la ruota anteriore destra, nonché la calandra radiatore;
- ✚ mancano diverse parti del motore e dell'impianto elettrico;
- ✚ il cassone risulta bloccato.

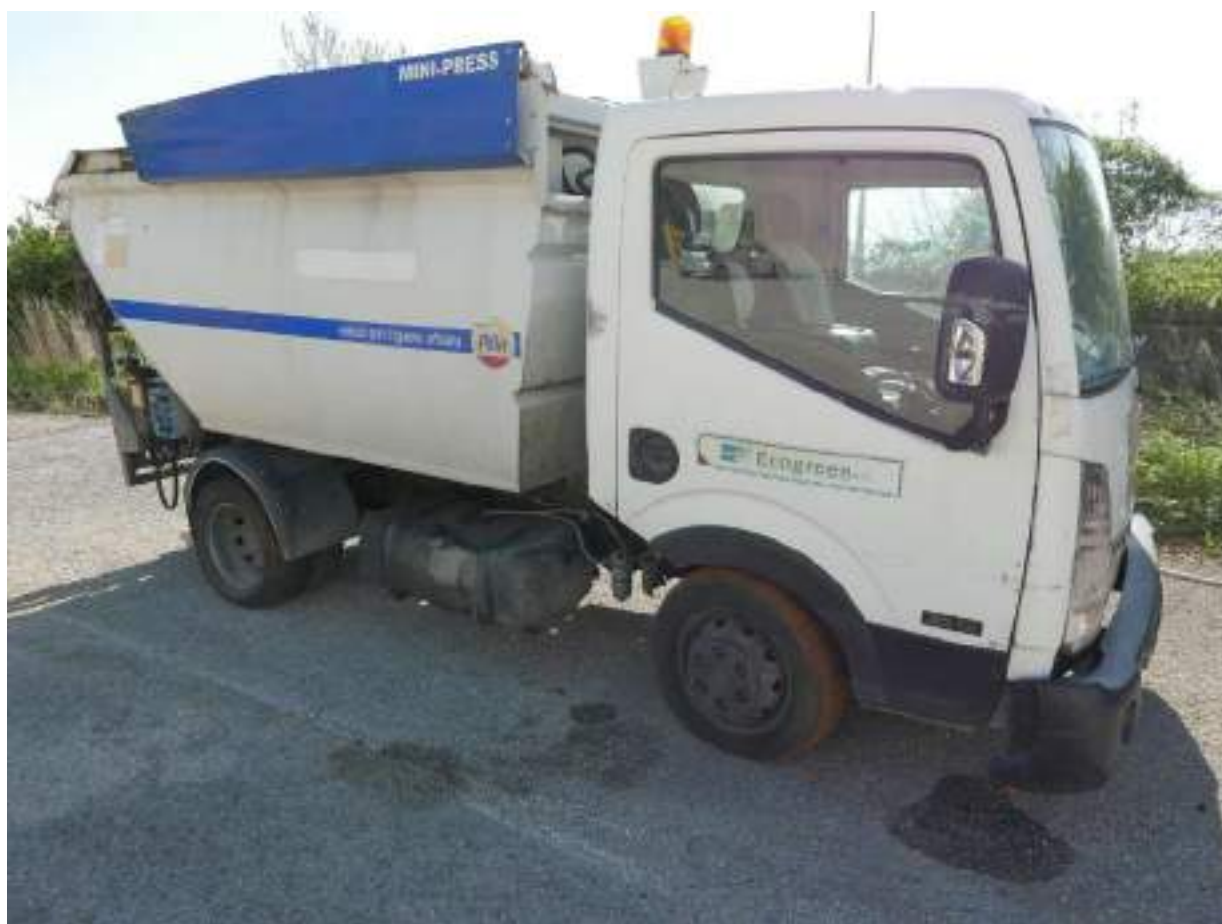
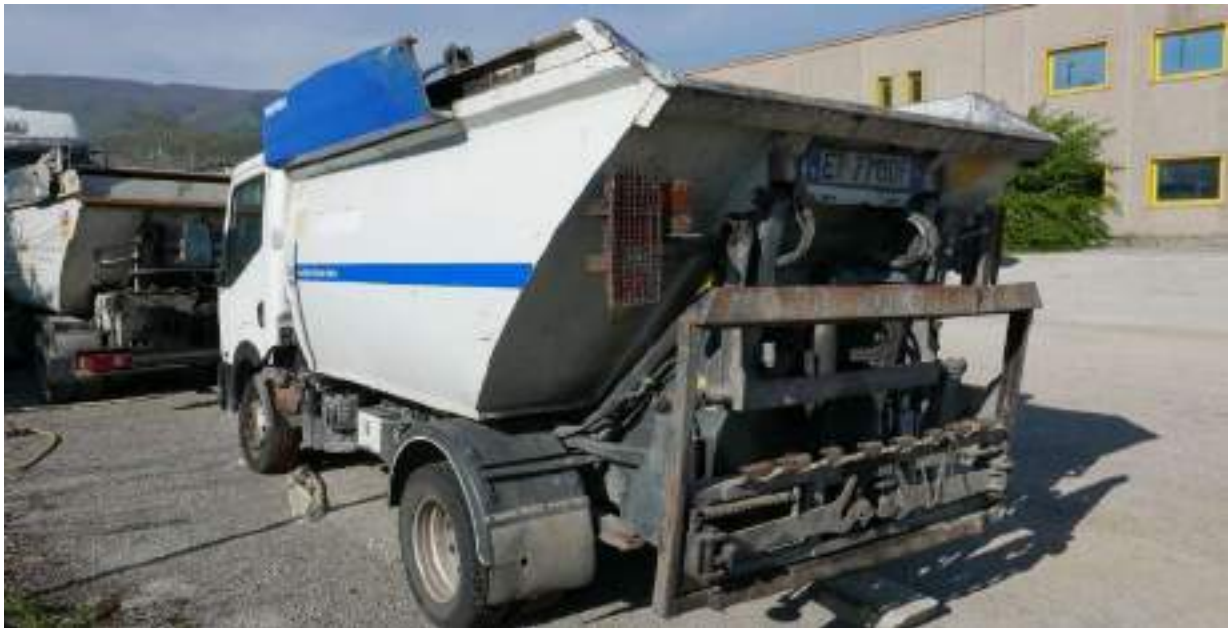
LOTTO 40

Il bene oggetto di stima è costituito da un veicolo **NISSAN F241** targato **EP770DF** con **CASSONE (rif. All.2)**.

Il cespite è rappresentato da un autoveicolo a 2 assi, della potenza di 90KW, cilindrata 2488, con una portata di 400 Kg ed è alimentato a gasolio. Dalla carta di circolazione il bene risulta immatricolato in data 23.01.2015. La classe ambientale di appartenenza è **Euro 5B**.
