TRIBUNALE ORDINARIO DI CAMPOBASSO

Fallimento [REDACTED]

**Fabbricato in CAMPOCHIARO (CB) di cui al FG.6, P.IIa 850 e
pertinenze piazzale e terreni**

Lotto n. 73 FAB.

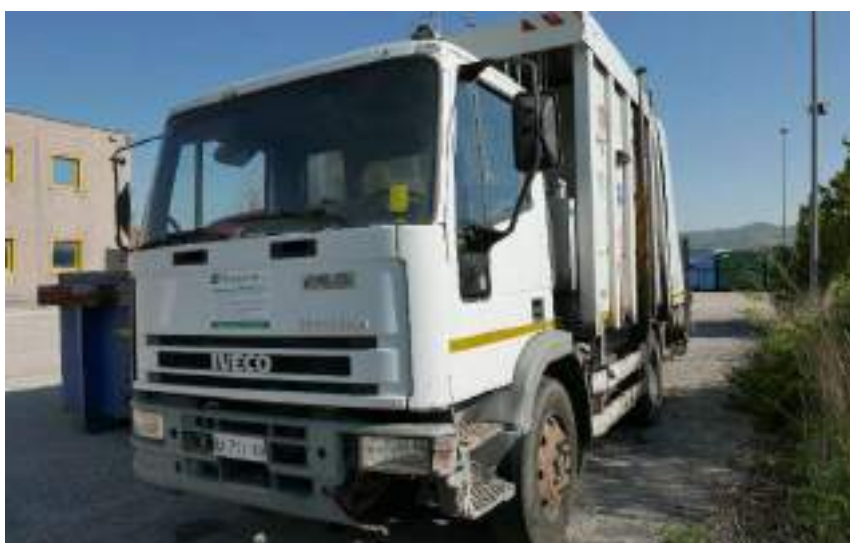
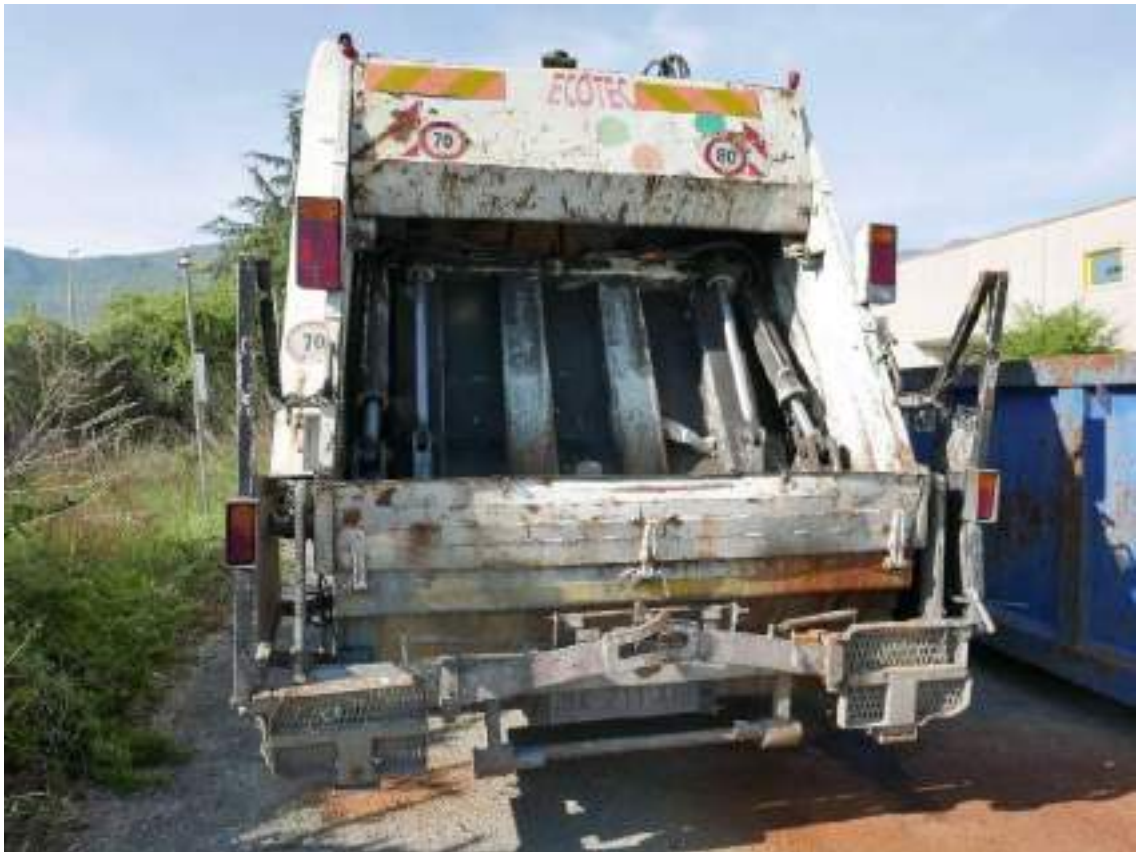
LOTTO 41

Il bene oggetto di stima è costituito da un veicolo **IVECO EURO CARGO 120E 18K** targato **BA711KH** con **COMPATTATORE**.

Il cespite è rappresentato da un autoveicolo a 2 assi, della potenza di 130kW, cilindrata 5.861, con una portata di 2470 Kg ed è alimentato a gasolio. Dalla carta di circolazione il bene risulta immatricolato in data 22.01.1999. La classe ambientale di appartenenza è **Euro 2 (rif. All.2)**.

- ✚ il motore risulta non funzionante;
- ✚ il cambio è fuori uso;
- ✚ la carrozzeria presenta macchi di ruggine sulle ruote e sul portellone compattatore;
- ✚ le rifiniture interne all'abitacolo risultano deteriorate così come la tappezzeria (sedili, tappetini ecc.);
- ✚ gli pneumatici risultano ancora utilizzabili;
- ✚ il paraurti anteriore risulta rotto nell'angolo anteriore sinistro;
- ✚ il sistema di compattazione risulta funzionante.

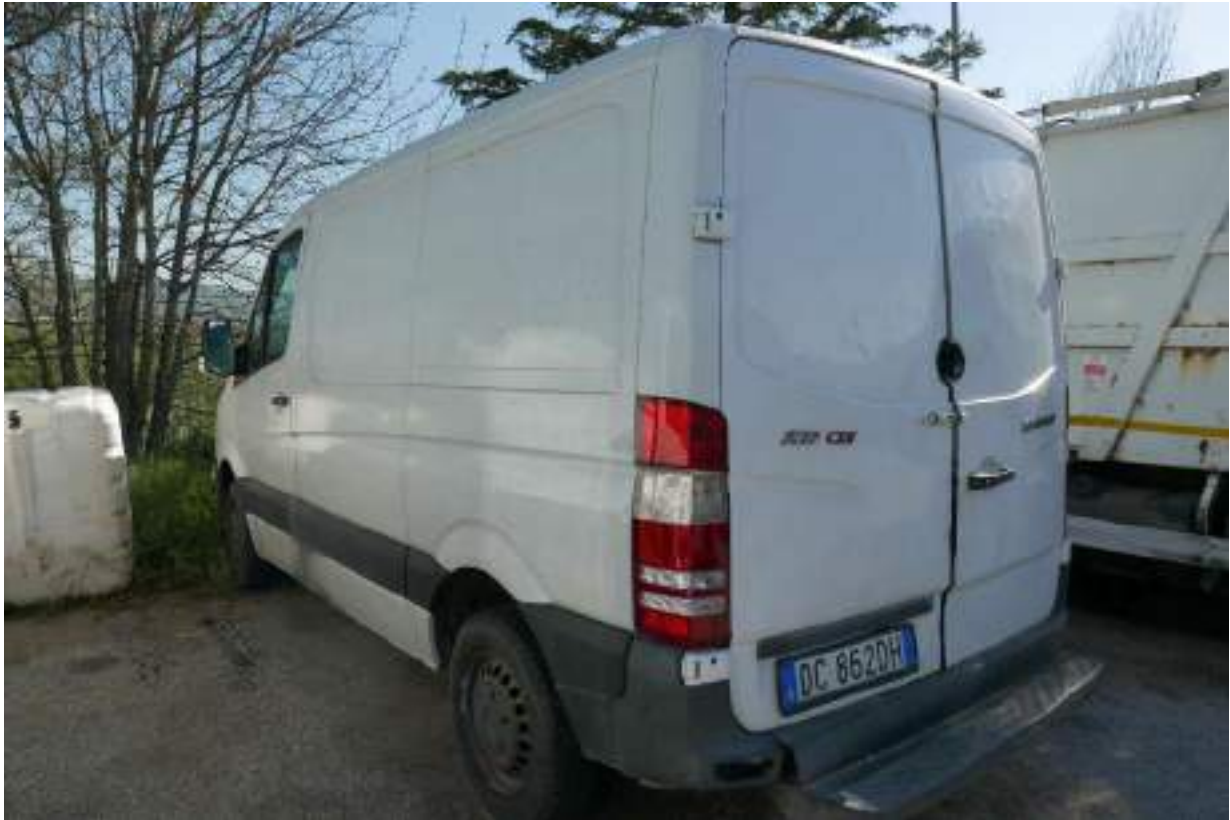
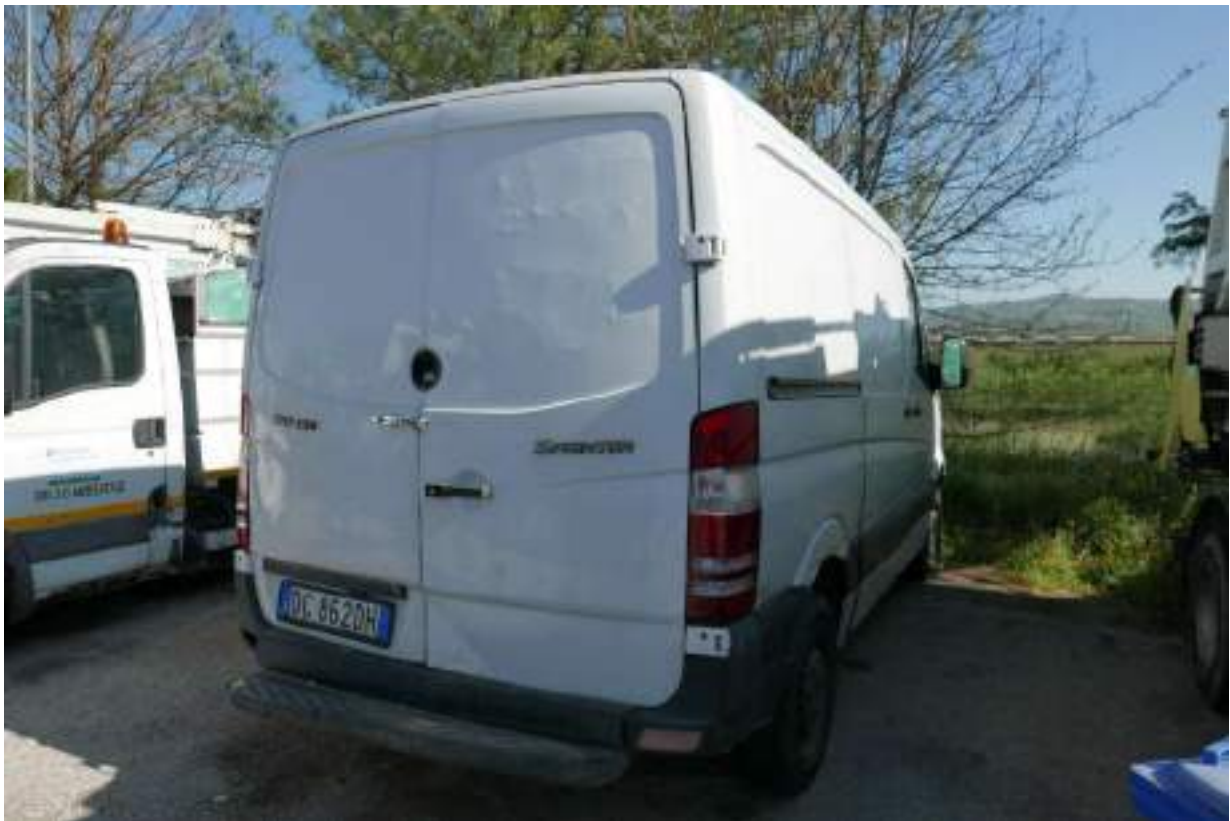
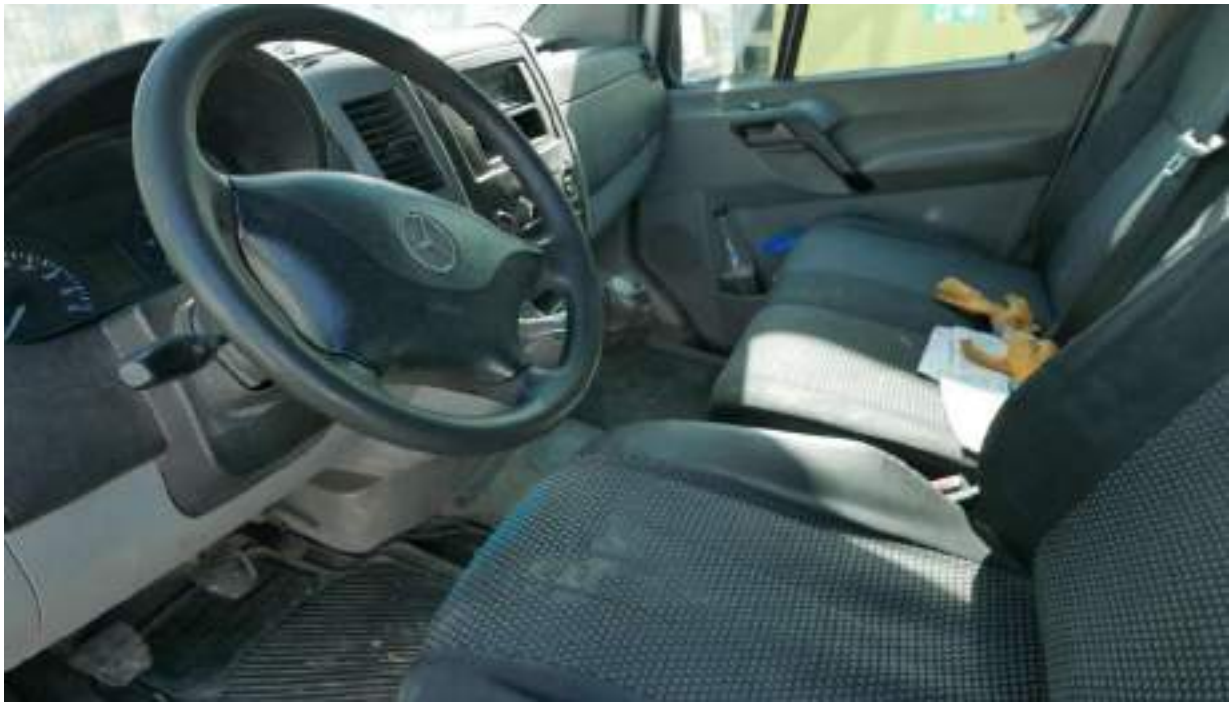
LOTTO 42

Il bene oggetto di stima è costituito da un veicolo **DAIMLERCHRYSLER AG 906** targato **DC862DH FURGONATO (rif. All.2)**.

Il cespite è rappresentato da un autoveicolo a 2 assi, della potenza di 65KW, cilindrata 2.148, con una portata di 790 Kg ed è alimentato a gasolio. Dalla carta di circolazione il bene risulta immatricolato in data 06.10.2006. La classe ambientale di appartenenza è **Euro 4**.

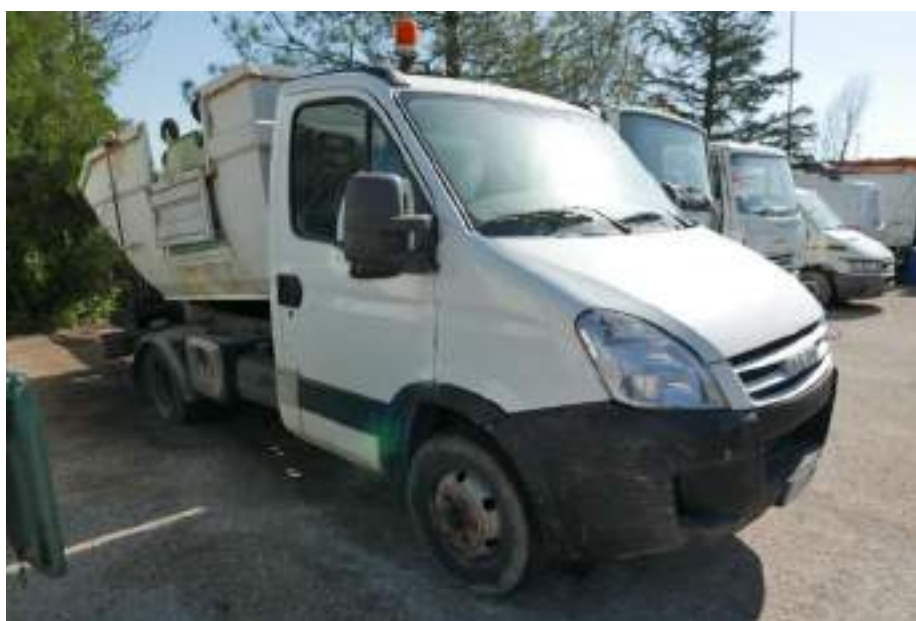
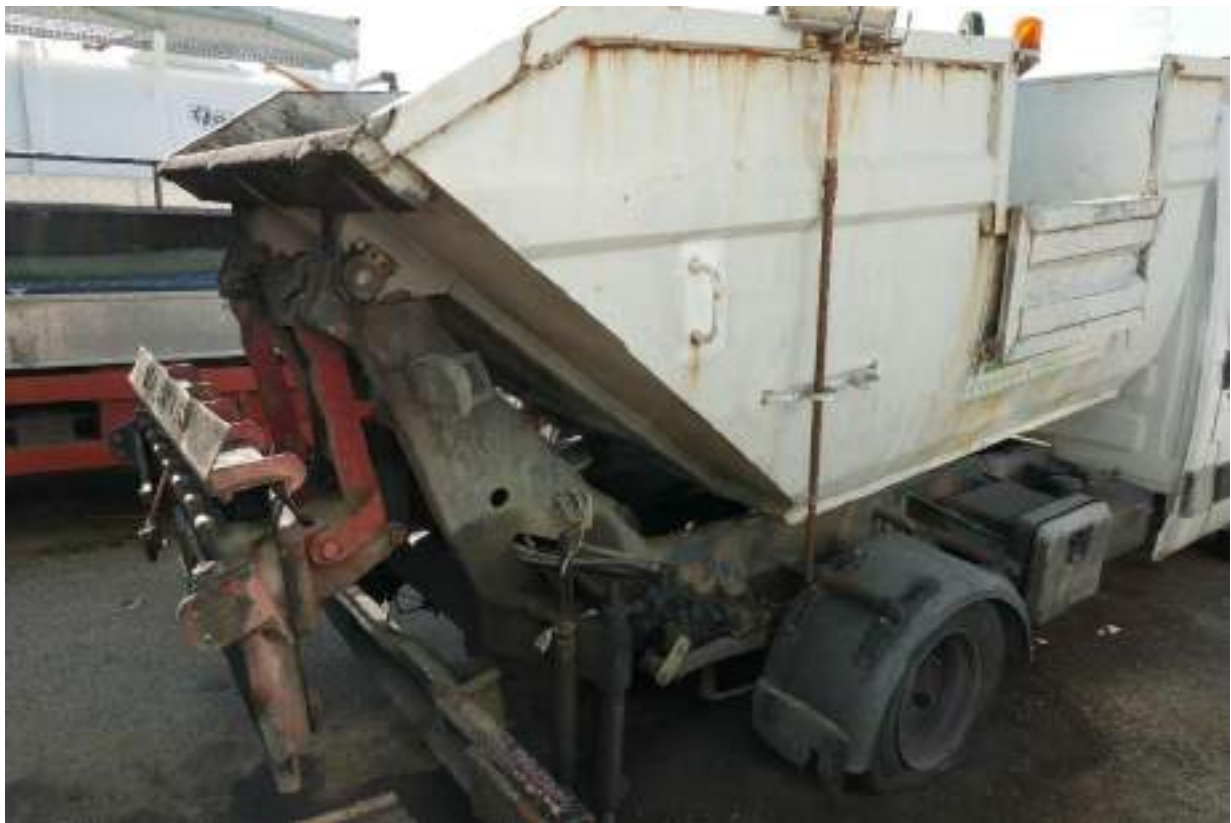
LOTTO 43

Il bene oggetto di stima è costituito da un veicolo **IVECO 35/E4** targato **EB160HH** con **CASSONE (rif. All.2)**.

Il cespite è rappresentato da un autoveicolo a 2 assi, della potenza di 71kW, cilindrata 2.287 c.c., con una portata di 560 Kg ed è alimentato a gasolio. Dalla carta di circolazione il bene risulta immatricolato in data 19.05.2010. La classe ambientale di appartenenza è **Euro 4**.

- ✚ la carrozzeria dell'autoveicolo risulta in mediocri condizioni, con presenza di ruggine in alcuni punti;
- ✚ le rifiniture interne all'abitacolo risultano deteriorate così come la tappezzeria (sedili, tappetini ecc.);
- ✚ gli pneumatici risultano in cattive condizioni, il posteriore destro risulta a terra e da riparare/sostituire;
- ✚ il motore è fuso ed occorre sostituirlo;
- ✚ il sistema di compattazione non risulta funzionante;
- ✚ il cambio non presenta malfunzionamenti.

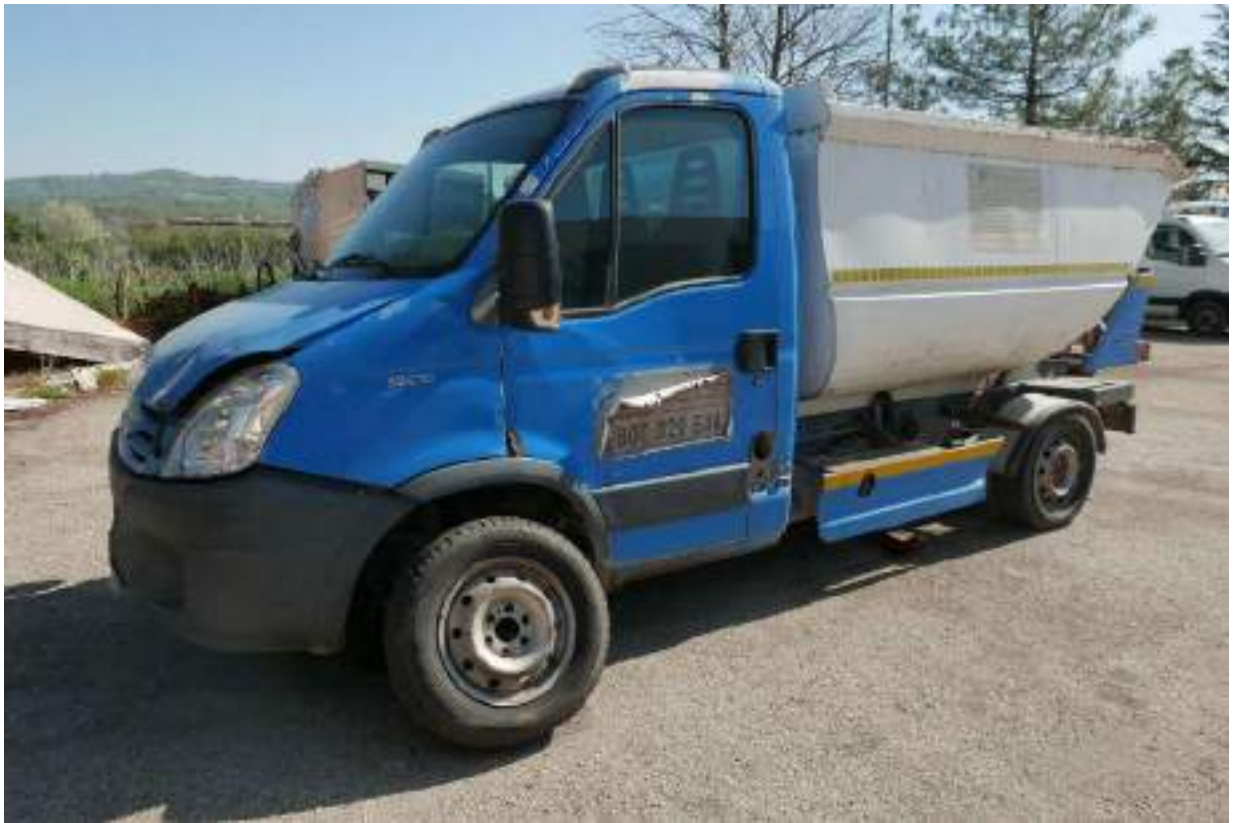
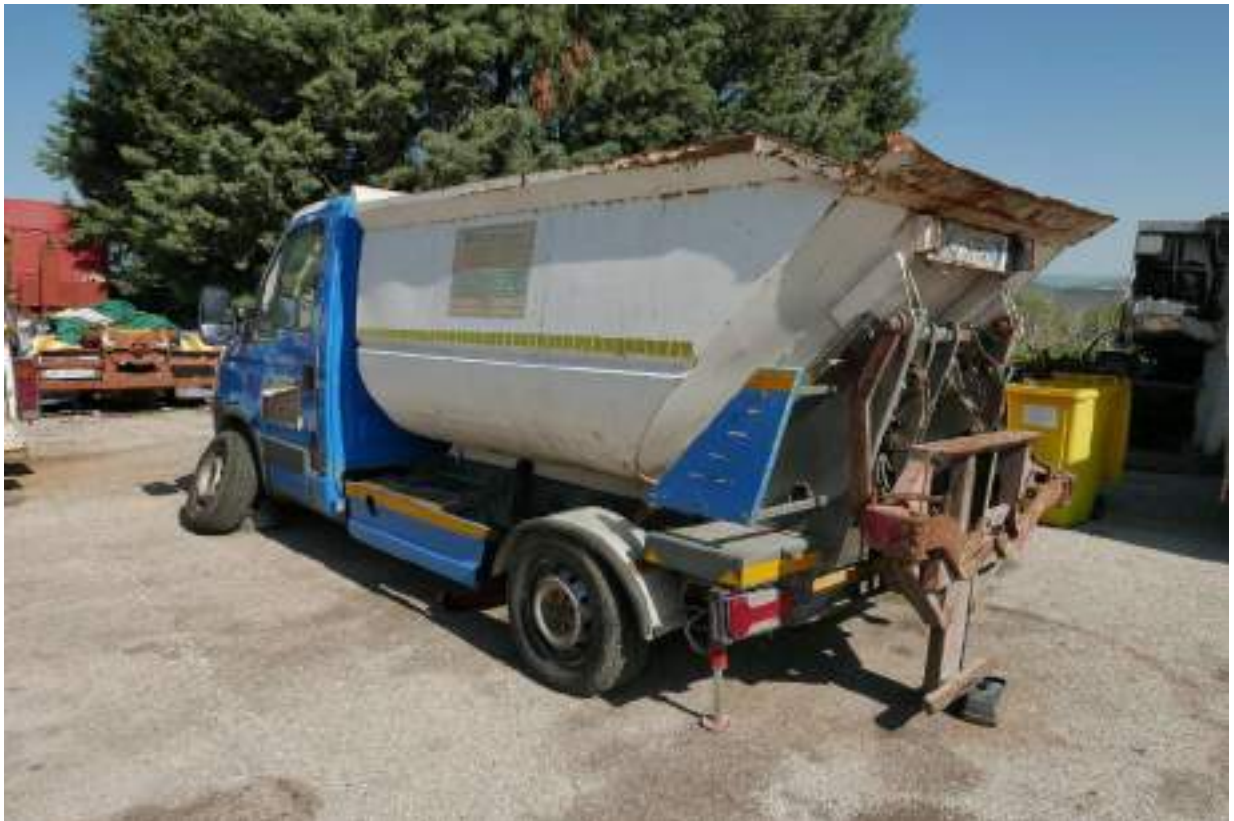
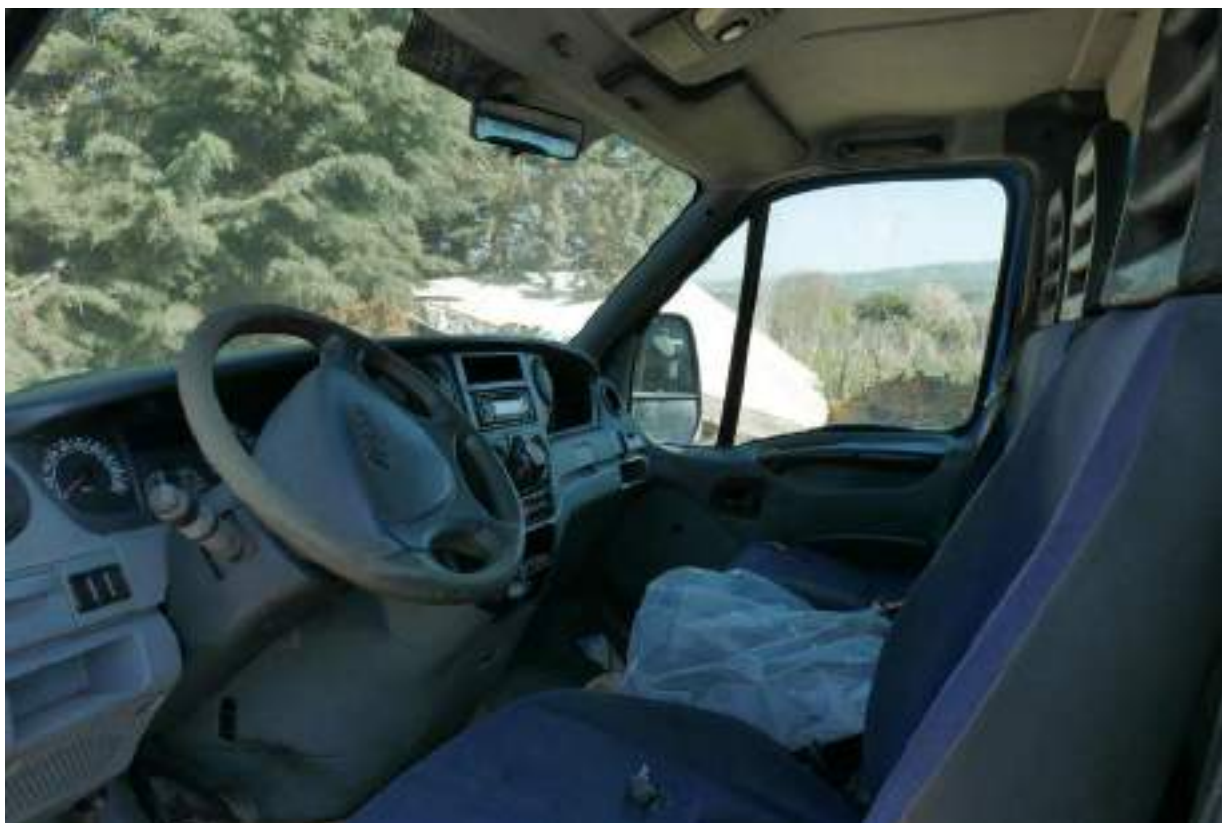
LOTTO 44

Il bene oggetto di stima è costituito da un veicolo **IVECO 35C10** targato **DD329WR** con **CASSONE (rif. AII.2)**.

Il cespite è rappresentato da un autoveicolo a 2 assi, della potenza di 71kW, cilindrata 2.287 c.c., con una portata di 700 Kg ed è alimentato a gasolio. Dalla carta di circolazione il bene risulta immatricolato in data 04.10.2006. La classe ambientale di appartenenza è **Euro 3**.

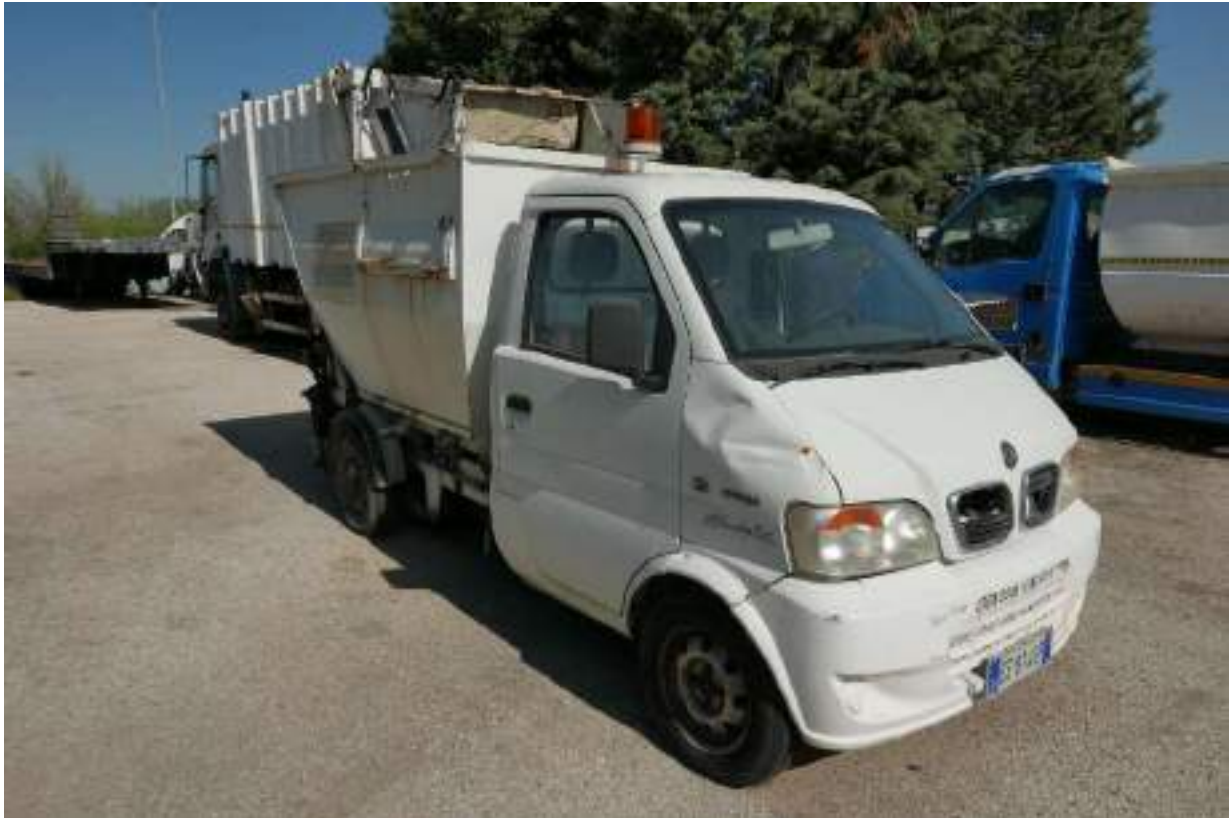
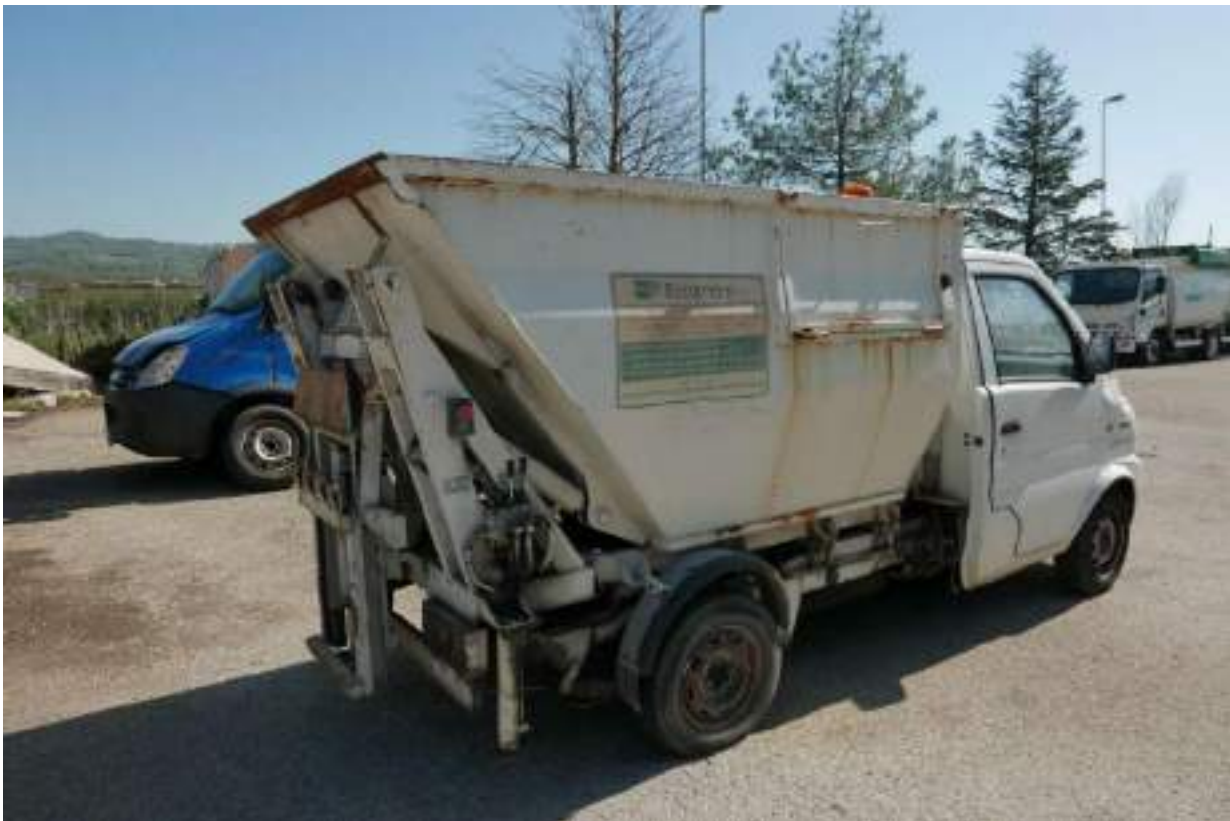
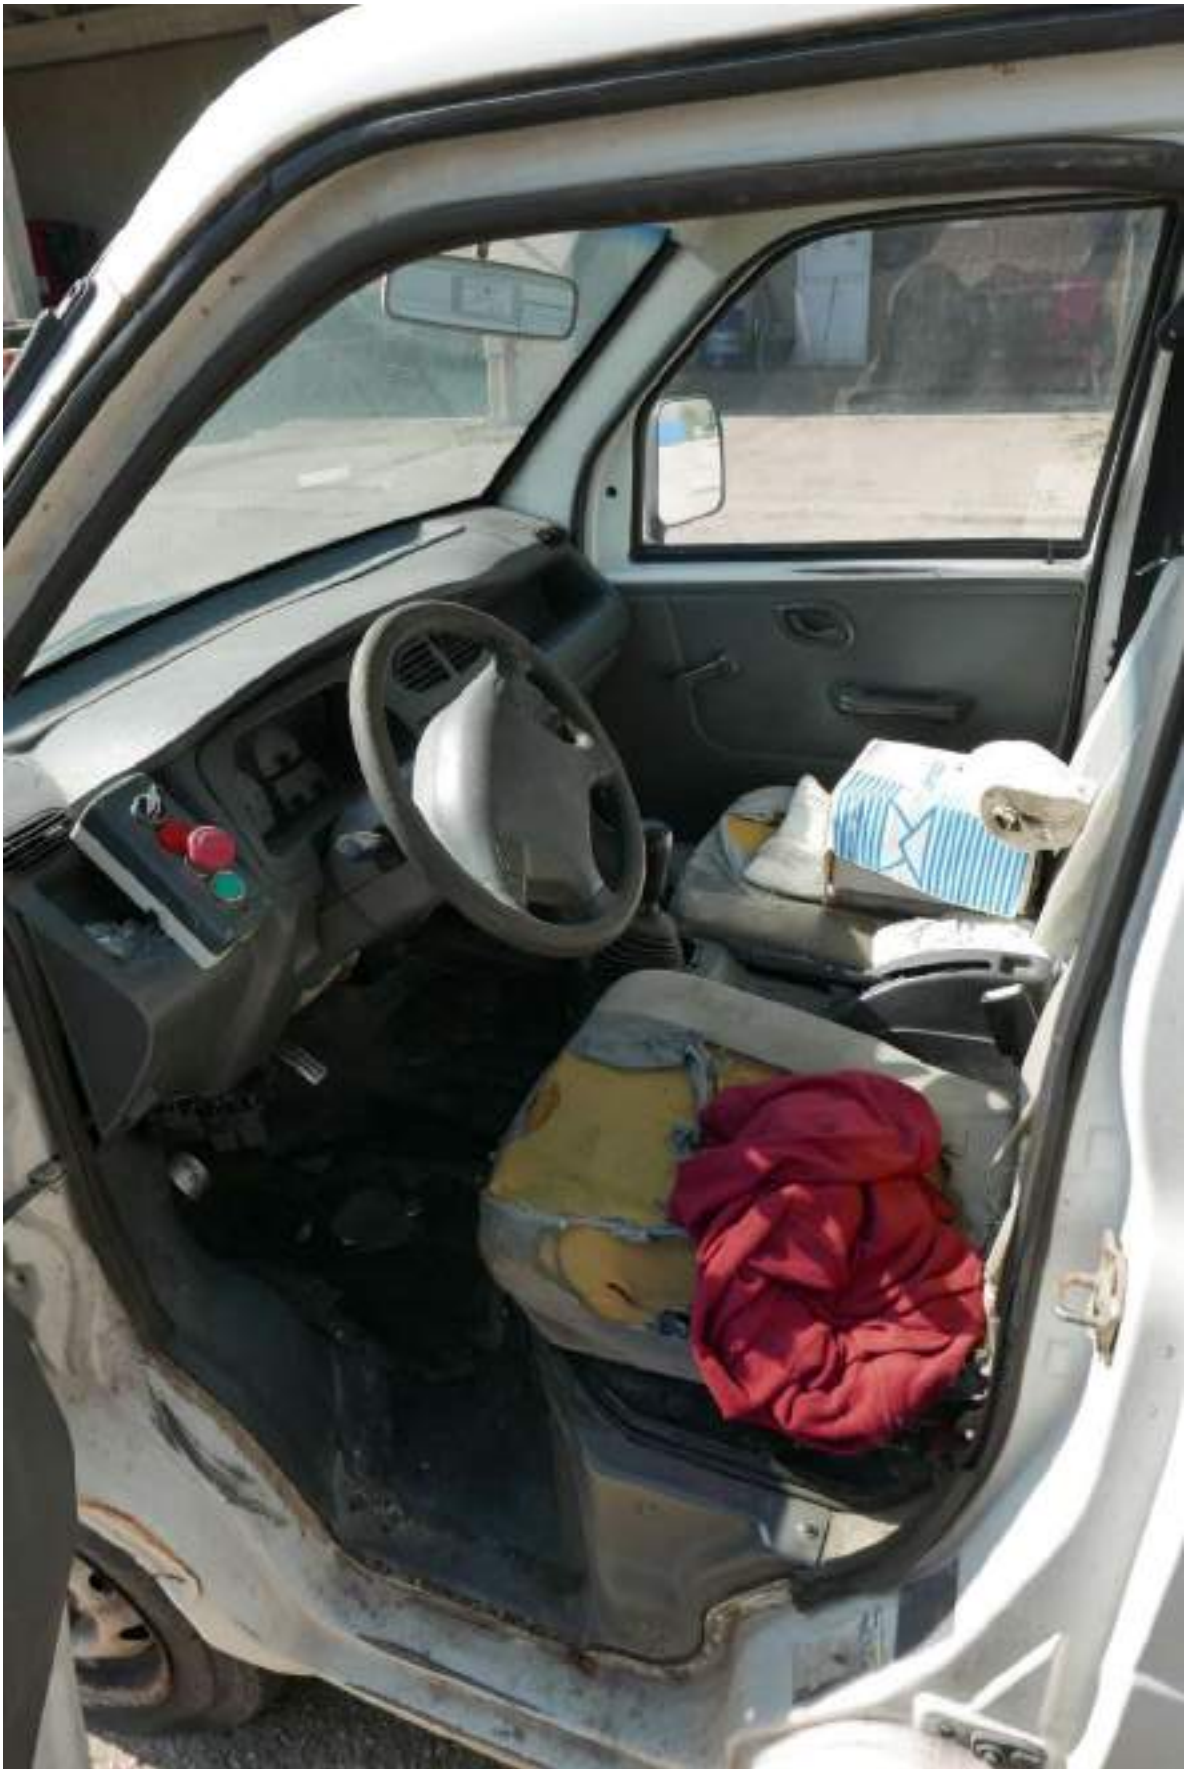
LOTTO 45

Il bene oggetto di stima è costituito da un veicolo **GIOTTI VICTORIA**

GLADIATOR targato **ES814CP** con **CASSONE (rif. All.2).**

- ✚ la carrozzeria dell'autoveicolo risulta in mediocri condizioni, con presenza di ruggine in molti punti;
- ✚ le rifiniture interne all'abitacolo risultano deteriorate, specialmente per quanto riguarda i sedili;
- ✚ gli pneumatici risultano in mediocri condizioni ma utilizzabili;
- ✚ il motore risulta guasto;
- ✚ il differenziale risulta guasto.

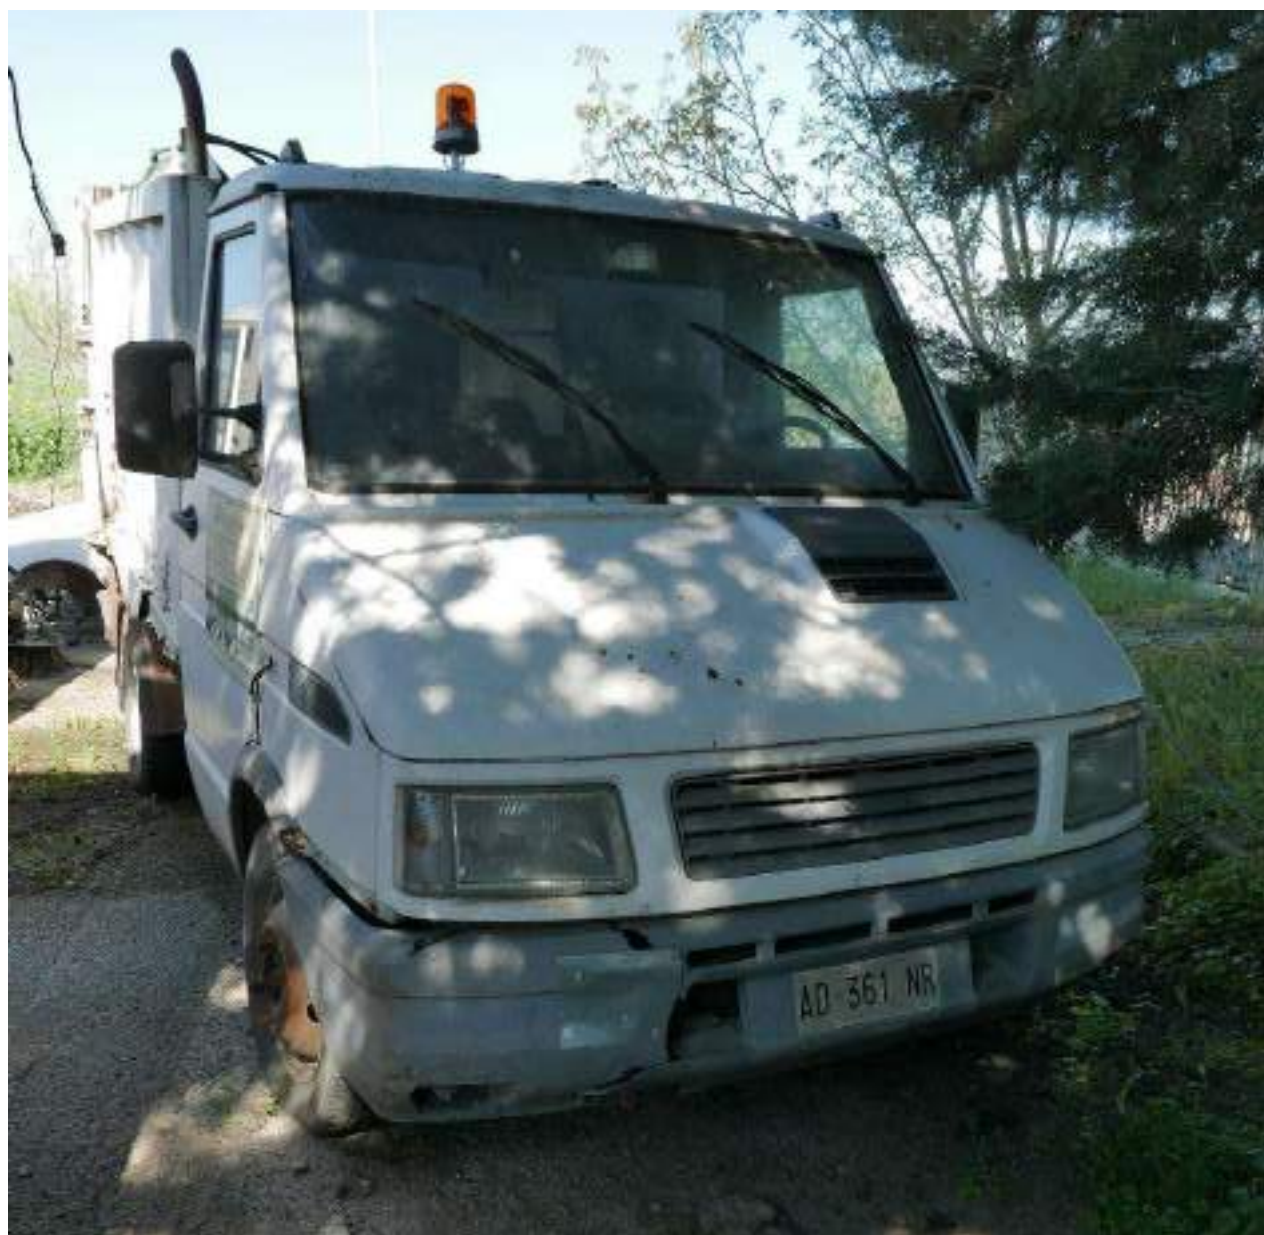
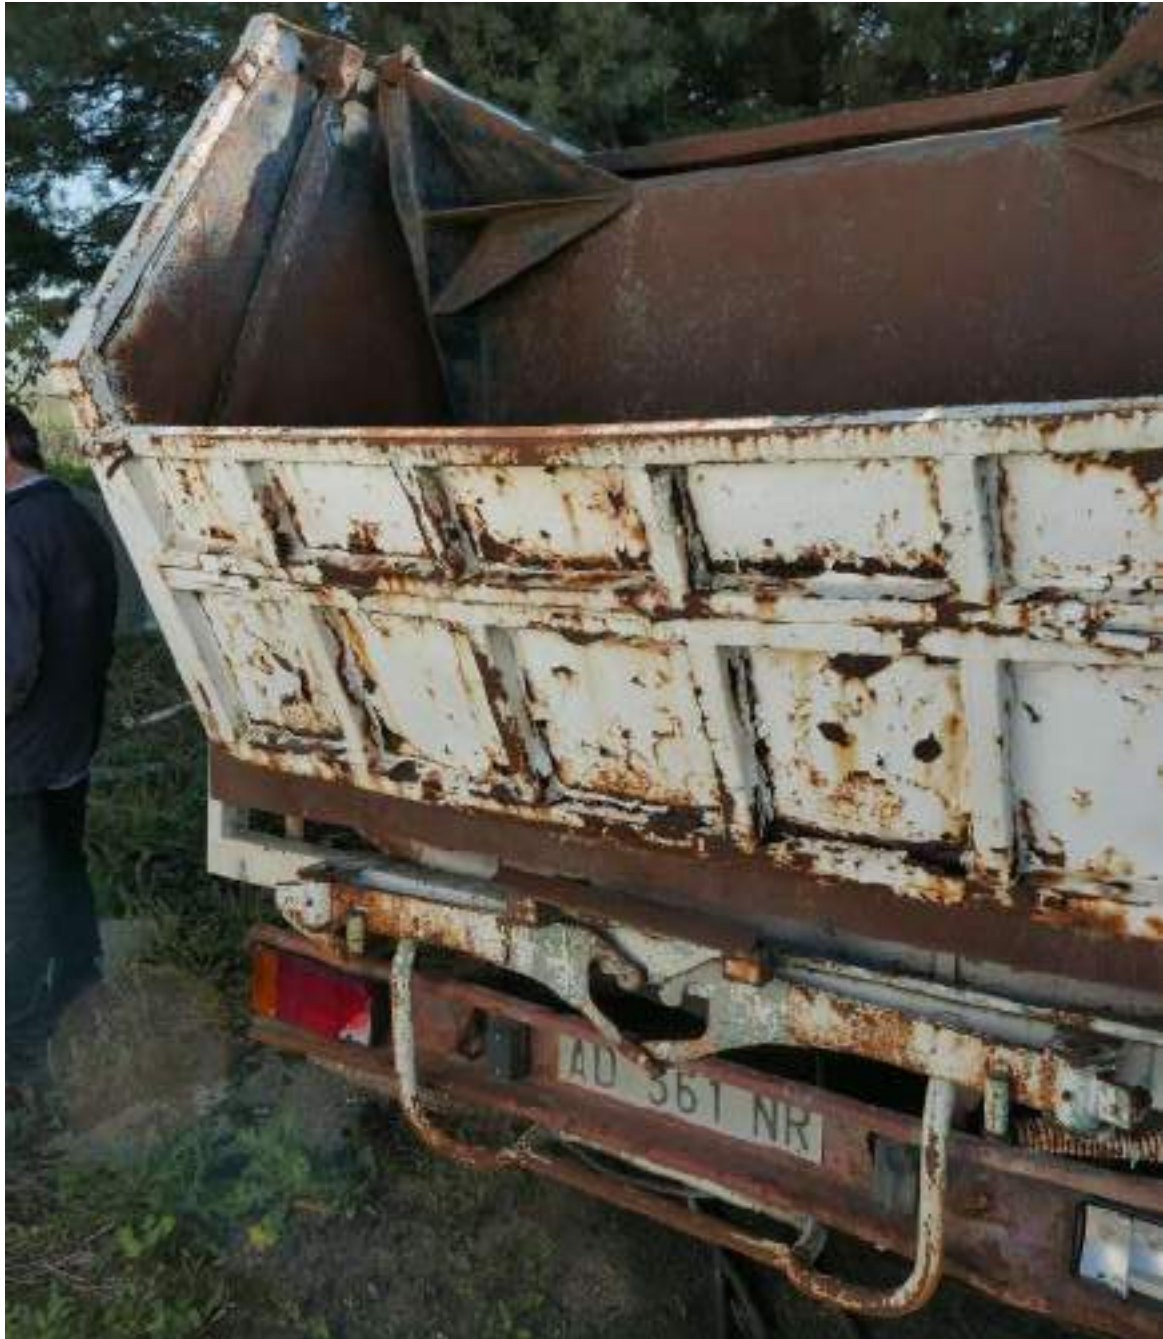
LOTTO 46

Il bene oggetto di stima è costituito da un veicolo **IVECO FIAT 35 10** targato **AD361NR** con **CASSONE (rif. AII.2)**.

Il cespite è rappresentato da un autoveicolo a 2 assi, della potenza di 76 kW, cilindrata 2500 c.c., con una portata di 750 Kg ed è alimentato a gasolio. Dalla carta di circolazione il bene risulta immatricolato in data 02.12.1994. La classe ambientale di appartenenza è **Euro 0**.

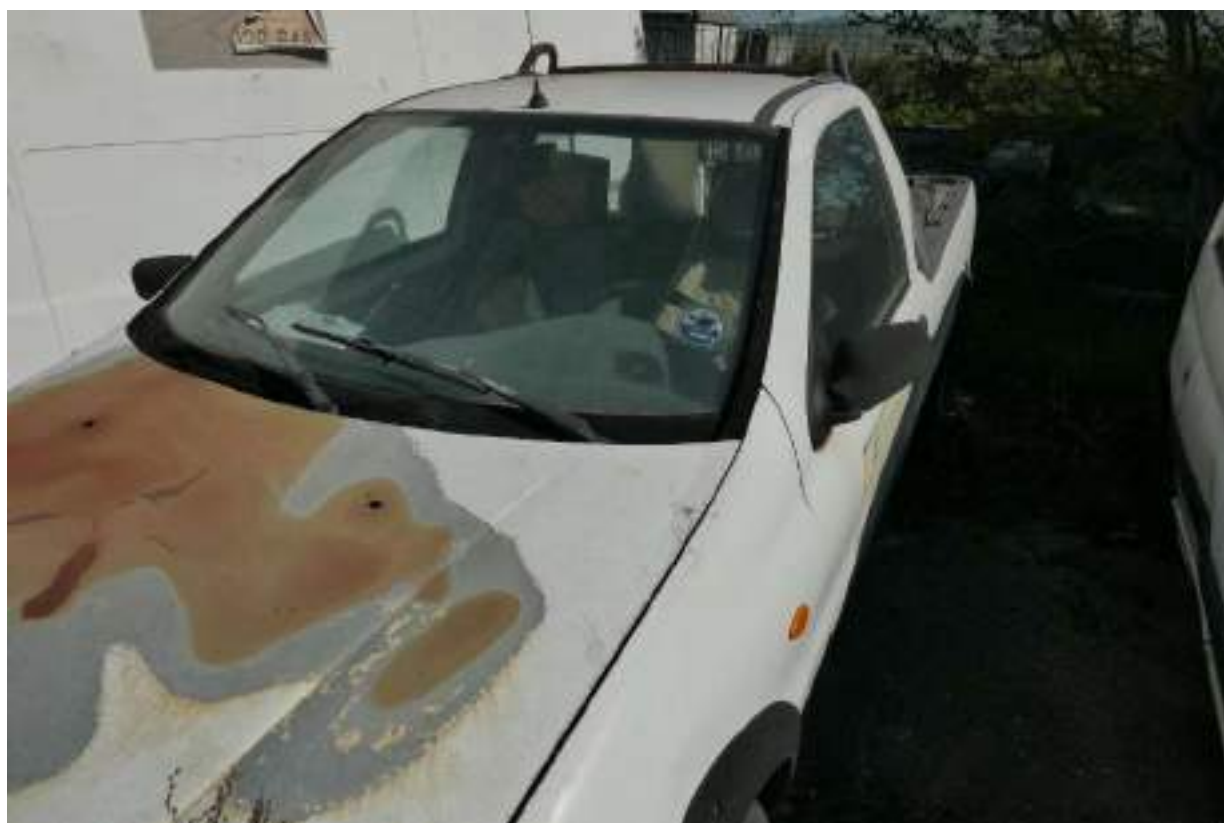
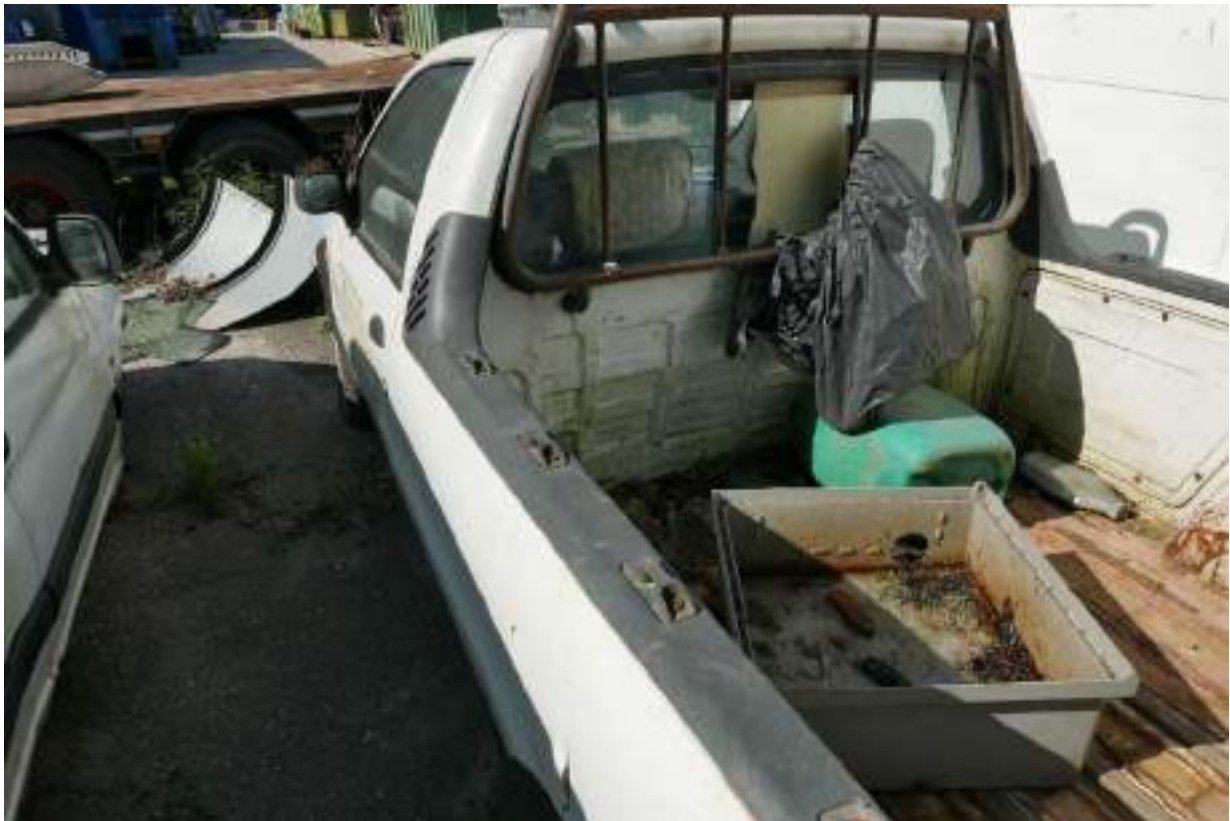
LOTTO 47

Il bene oggetto di stima è costituito da un veicolo **FIAT STRADA** targato **BY364MC** con **CASSONE (rif. All.2)**.

Il cespite è rappresentato da un autoveicolo a 2 assi, della potenza di 46 kW, cilindrata 1910 c.c., con una portata di 635 Kg ed è alimentato a gasolio. Dalla carta di circolazione il bene risulta immatricolato in data 10.12.2002. La classe ambientale di appartenenza è **Euro 3**.

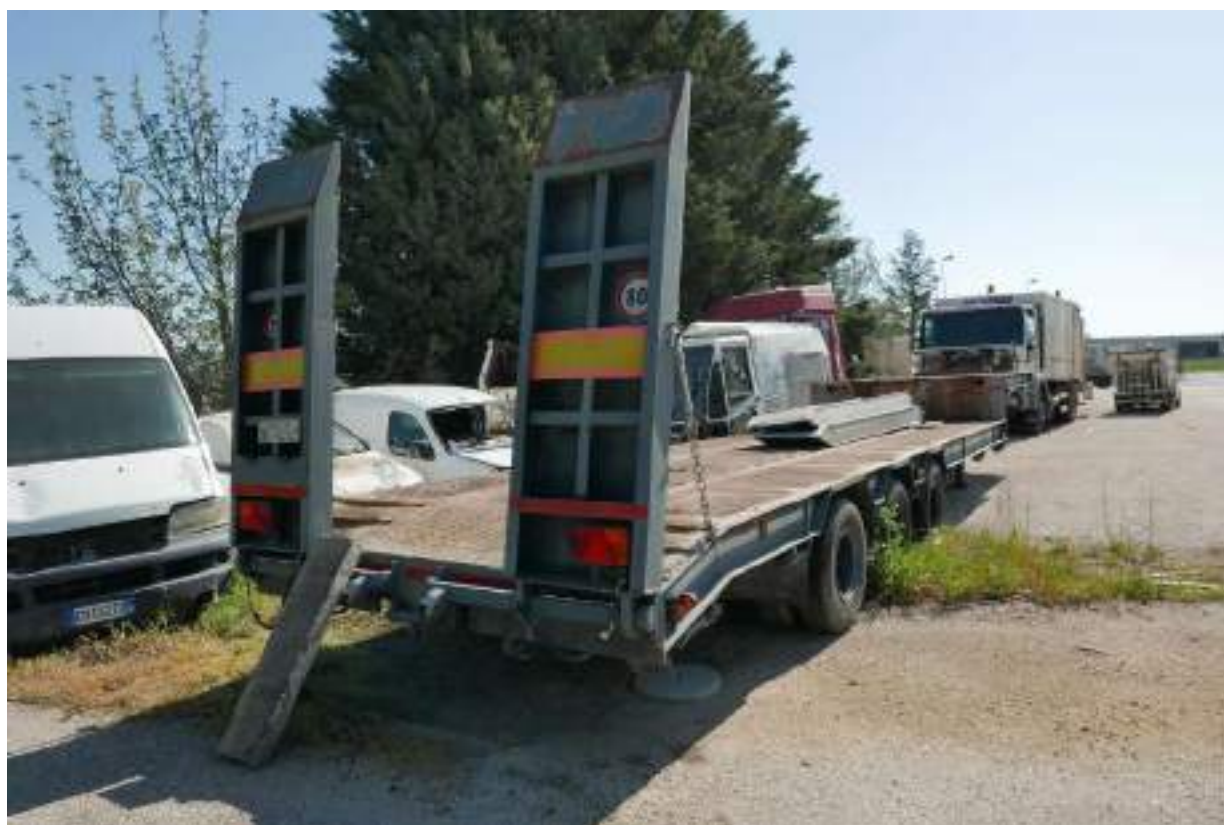
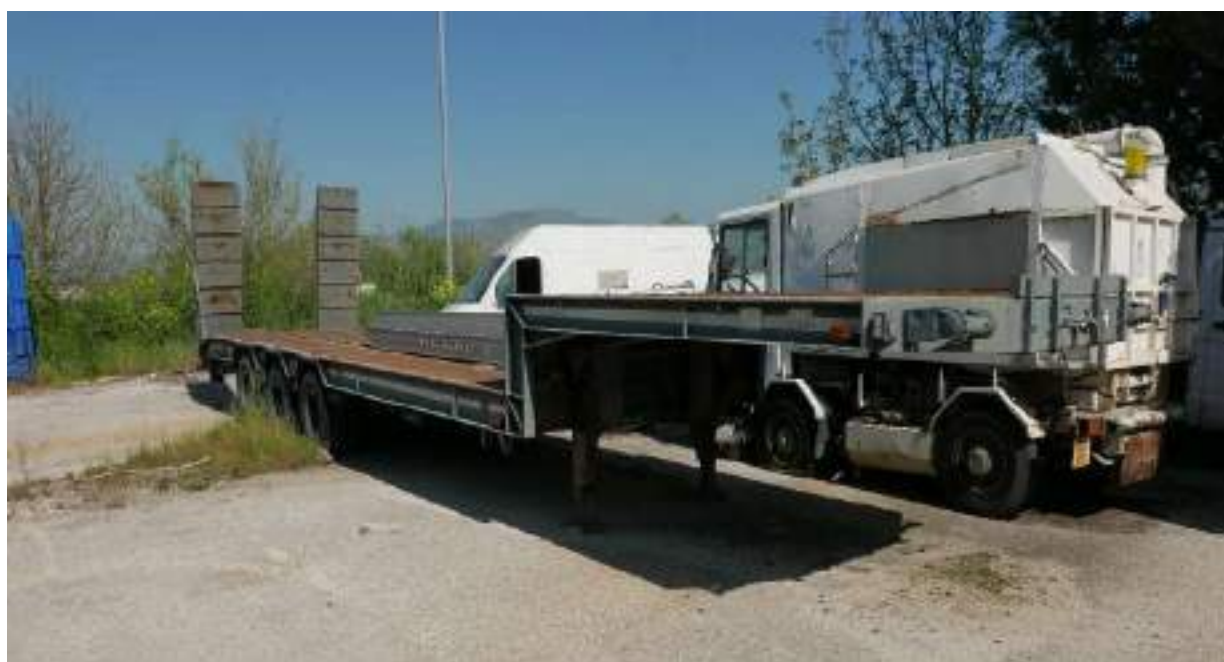
LOTTO 48

Il bene oggetto di stima è costituito da un semirimorchio **DE FILIPPI S36N** targato **CN014147** con **PIANALE (rif. All.2)**.

Il cespite è rappresentato da un semirimorchio a 4 assi, con una portata di 27.600 Kg. Dalla carta di circolazione il bene risulta immatricolato in data 03.12.1986.

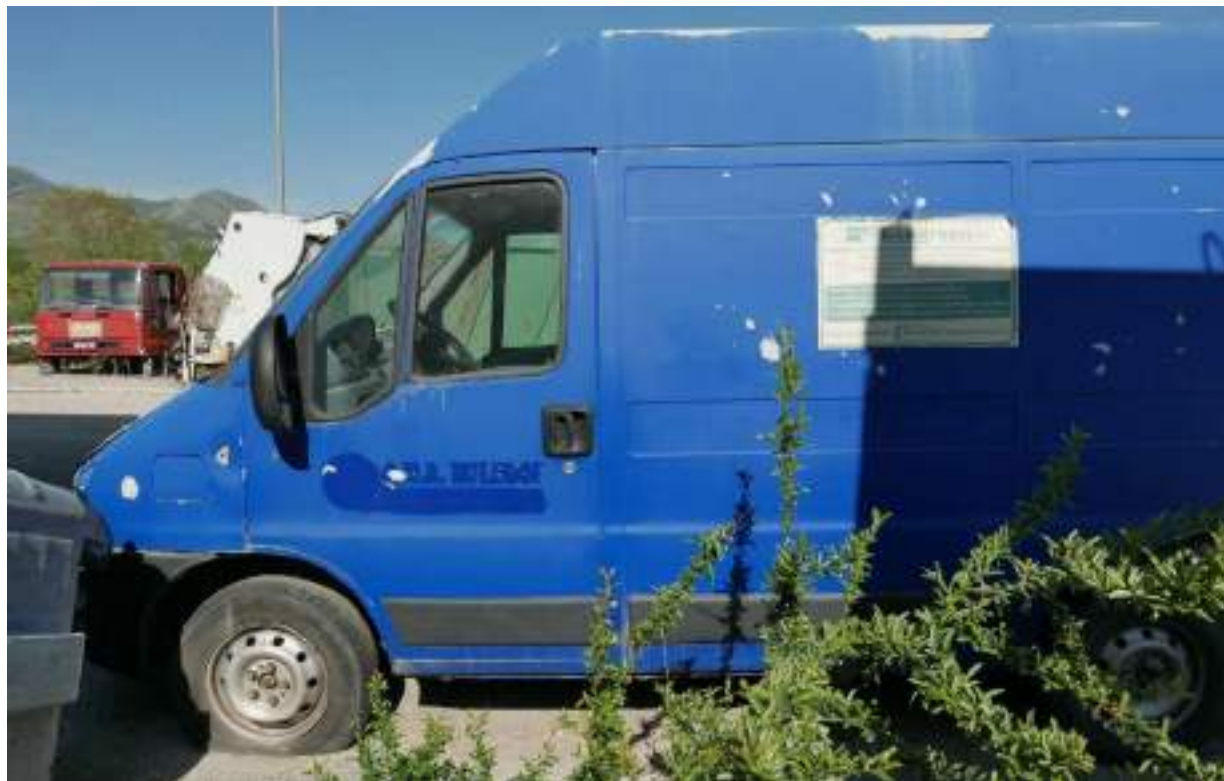
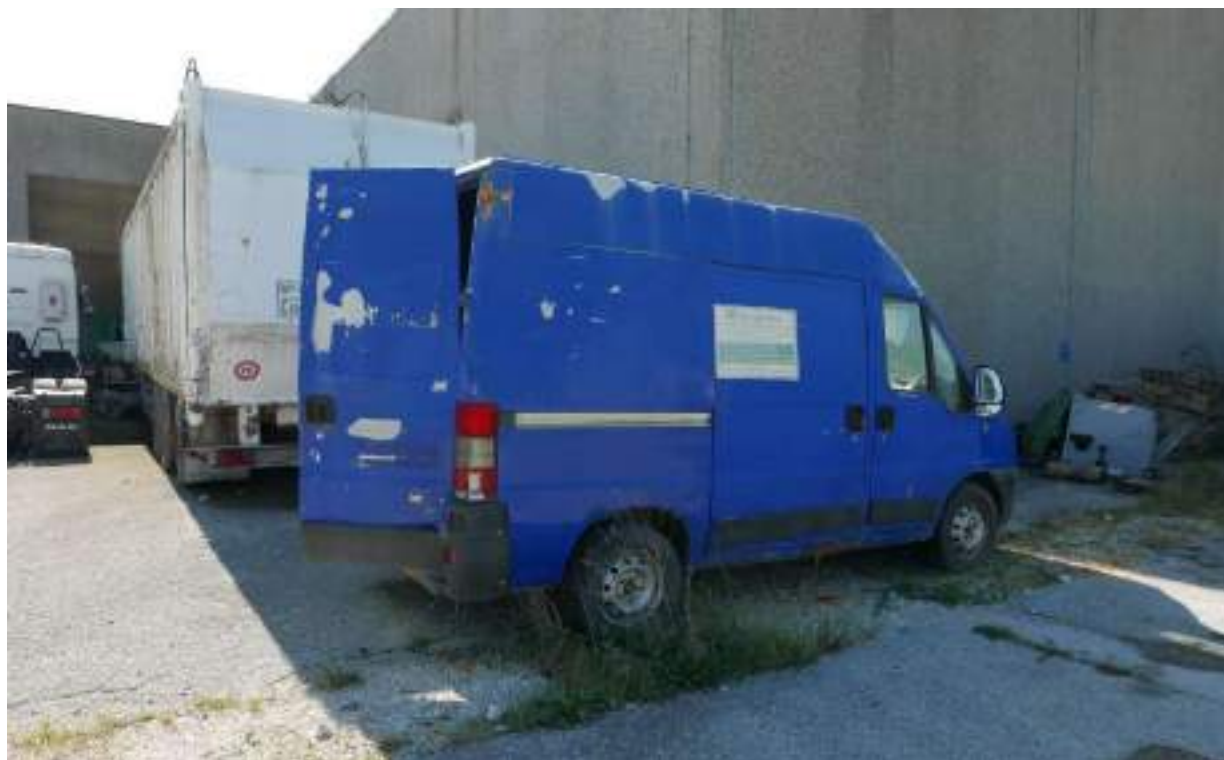
LOTTO 49

Il bene oggetto di stima è costituito da un veicolo **FIAT DUCATO 2.0 JTD** targato **DE632VY FURGONATO (rif. All.2)**.

Il cespite è rappresentato da un furgone a 2 assi, della potenza di 62kW, cilindrata 1.997 c.c., con una portata di 1035 Kg ed è alimentato a gasolio. Dalla carta di circolazione il bene risulta immatricolato in data 03.11.2006. La classe ambientale di appartenenza è **Euro 3**.
