TRIBUNALE ORDINARIO DI CAMPOBASSO

Fallimento [REDACTED]

**Fabbricato in CAMPOCHIARO (CB) di cui al FG.6, P.IIa 850 e
pertinenze piazzale e terreni**

Lotto n. 73 FAB.

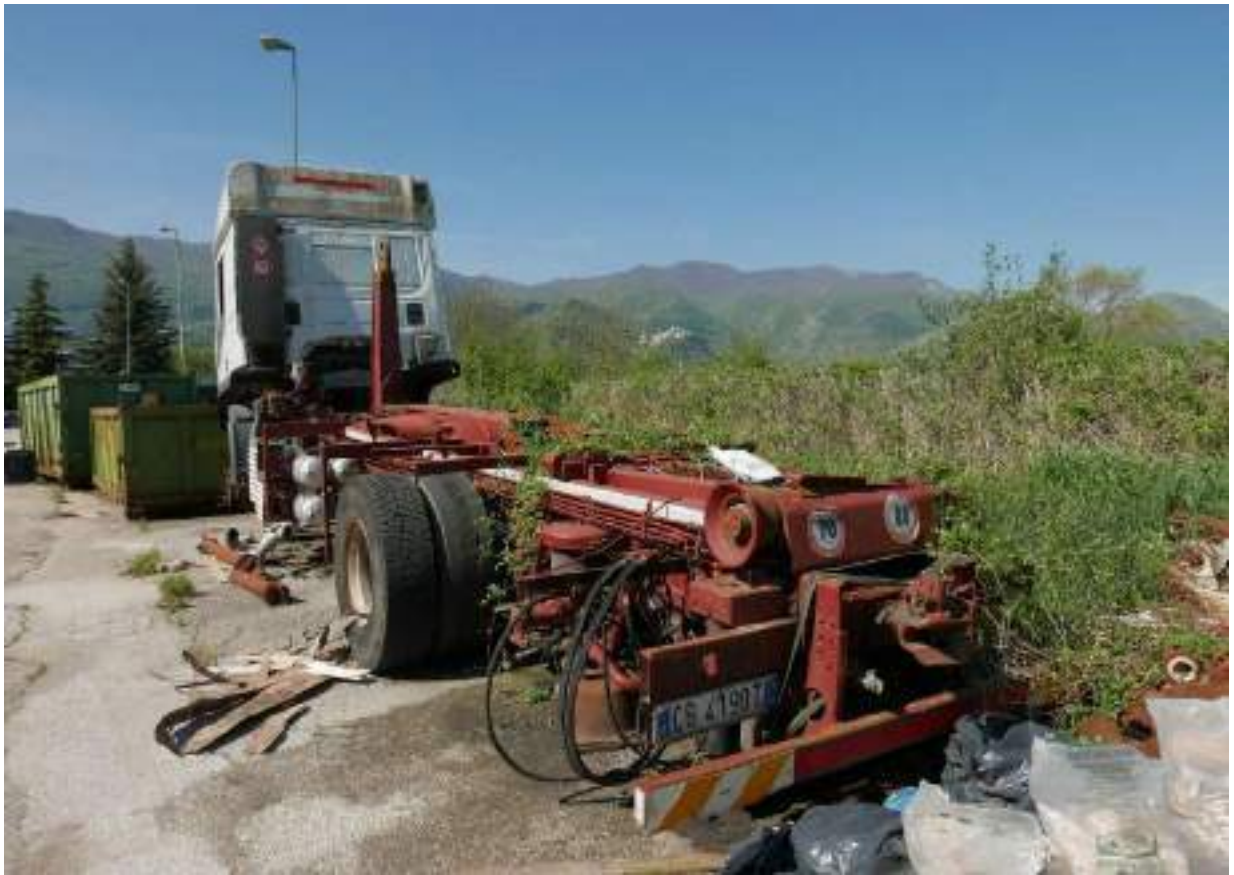
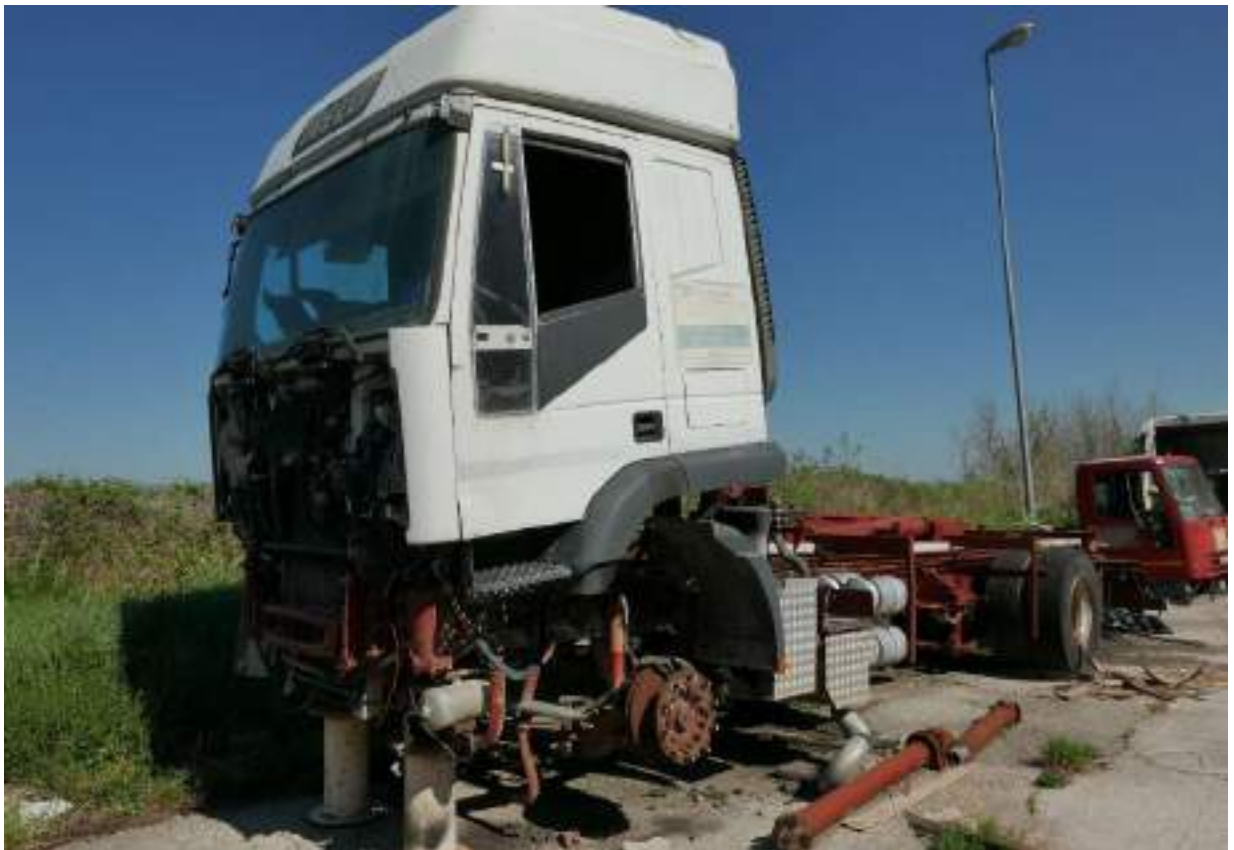
LOTTO 50

Il bene oggetto di stima è costituito da un veicolo **IVECO MAGIRUS**

260E 43/80 targato **CB419DT** con **PIANALE (rif.all.2)**.

- ✚ Il motore non funziona in quanto privo di molte componenti, tra cui radiatore, trasmissione, impianto elettrico ecc.;
- ✚ il differenziale risulta fuori uso
- ✚ mancano parti della carrozzeria, il cofano, il paraurti;
- ✚ le rifiniture interne all'abitacolo risultano deteriorate così come la tappezzeria (sedili, tappetini ecc.);
- ✚ gli pneumatici sono da ripristinare, mancano le ruote anteriori;
- ✚ il gancio risulta funzionante ed è vendibile come pezzo di ricambio.

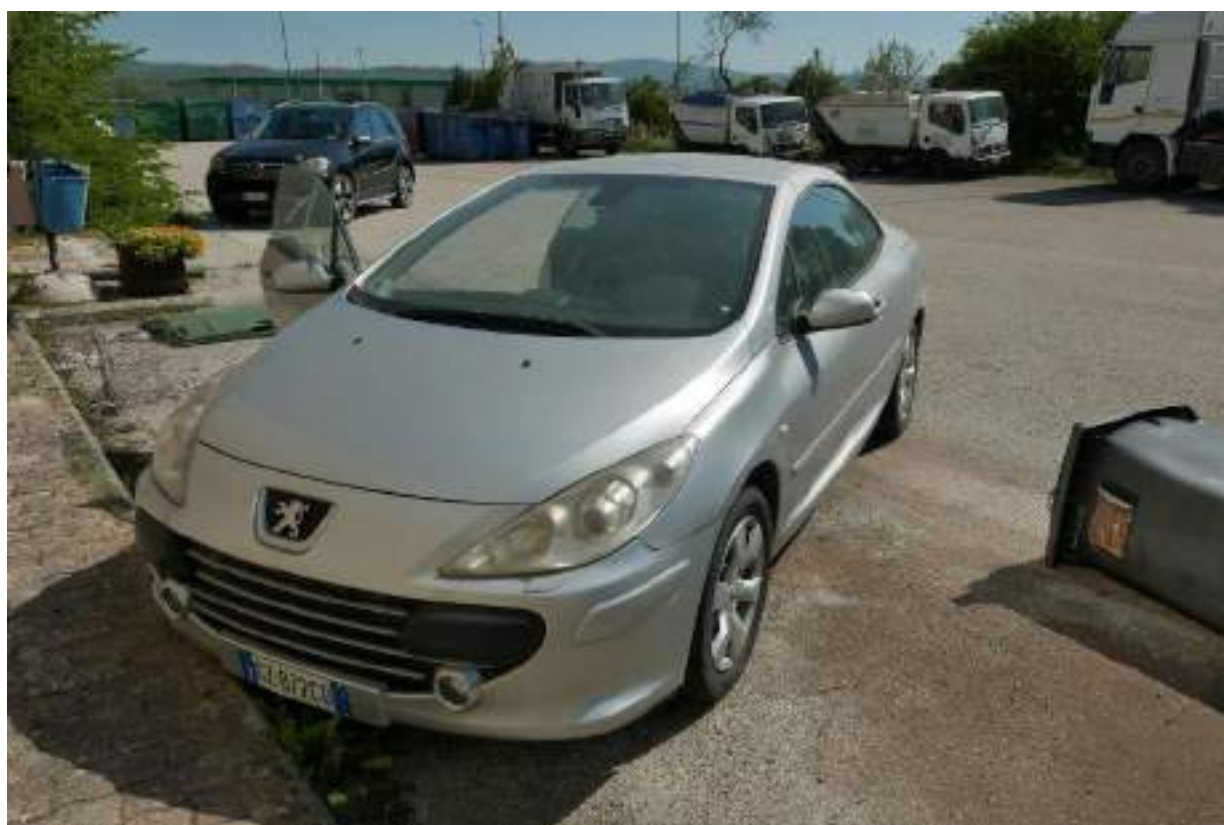
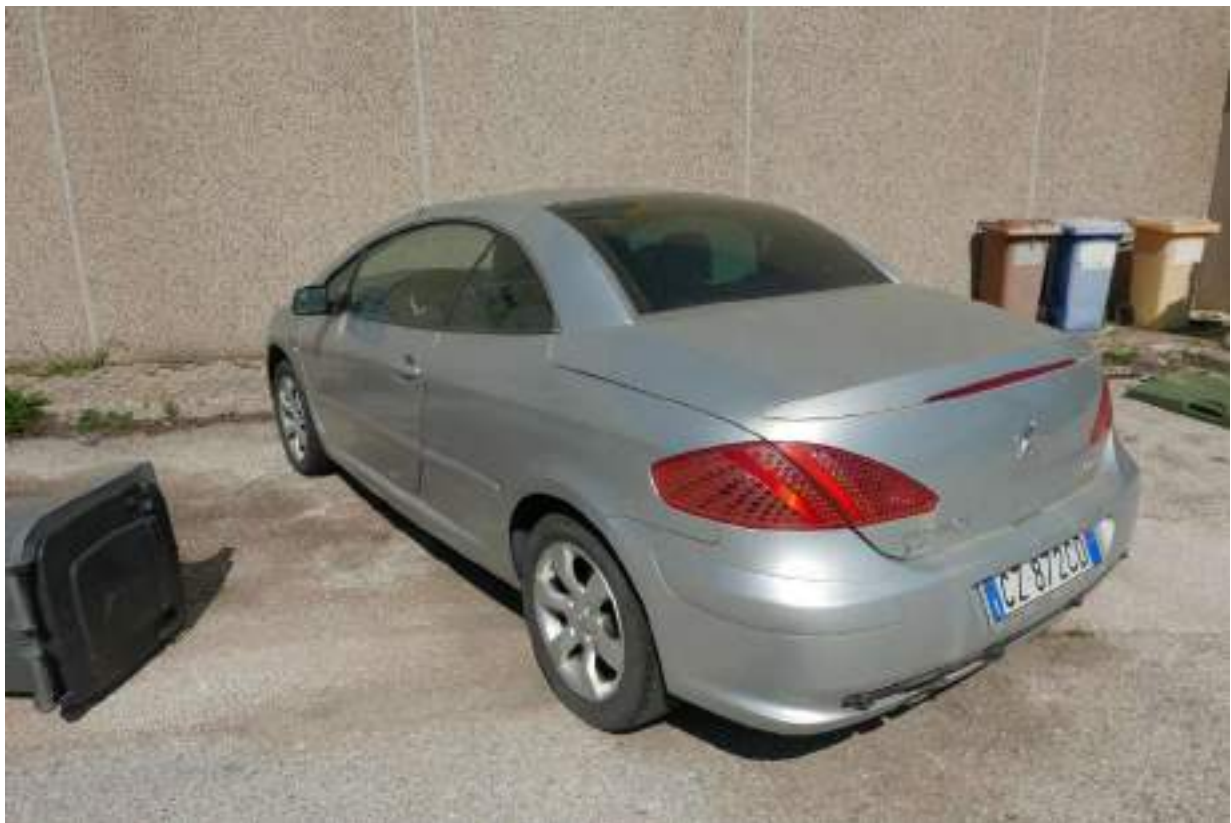
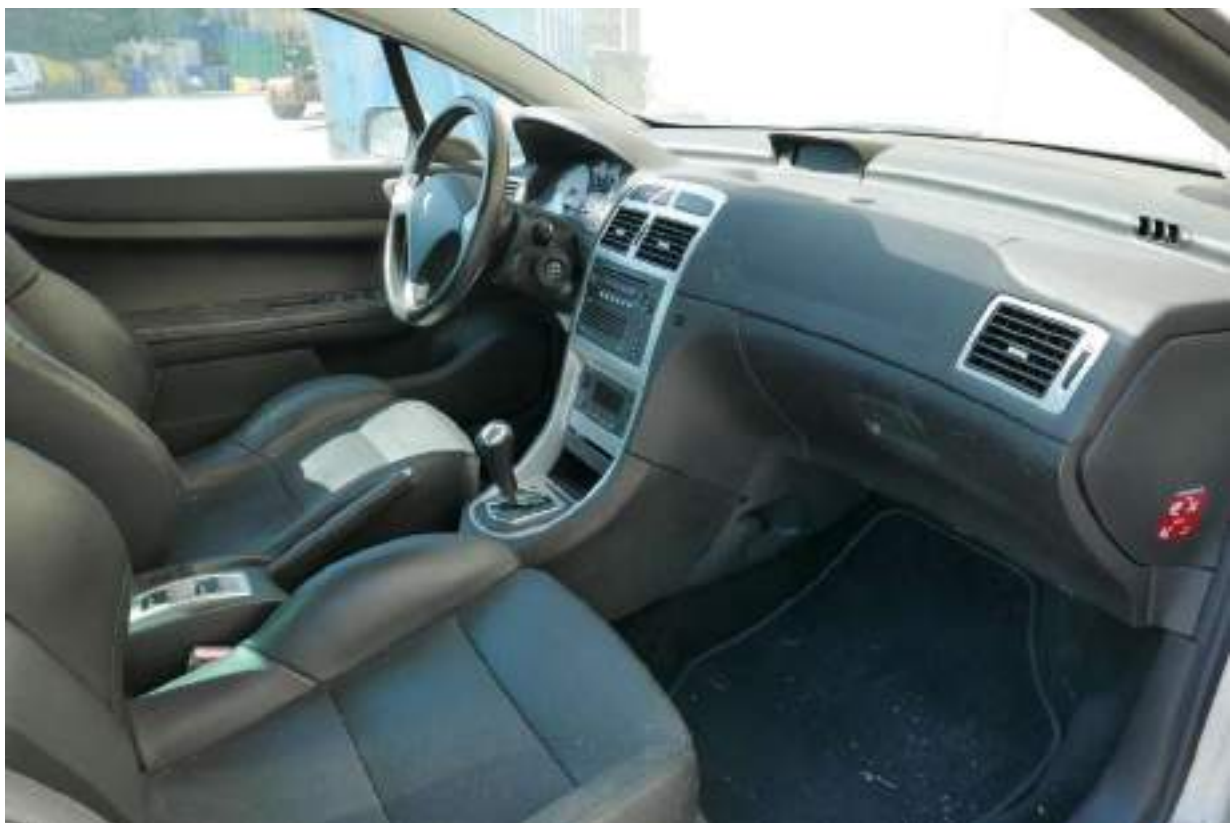
LOTTO 51

Il bene oggetto di stima è costituito da un veicolo **PEUGEOT 307CC** targato **CZ872CD** (rif. All.2).

Il cespite è rappresentato da un autoveicolo cabriolet a 2 assi, della potenza di 103 kW, cilindrata 1997 c.c., con una portata di 327 Kg ed è alimentato a BENZINA. Dalla carta di circolazione il bene risulta immatricolato in data 05.01.2006. La classe ambientale di appartenenza è **Euro 4.**

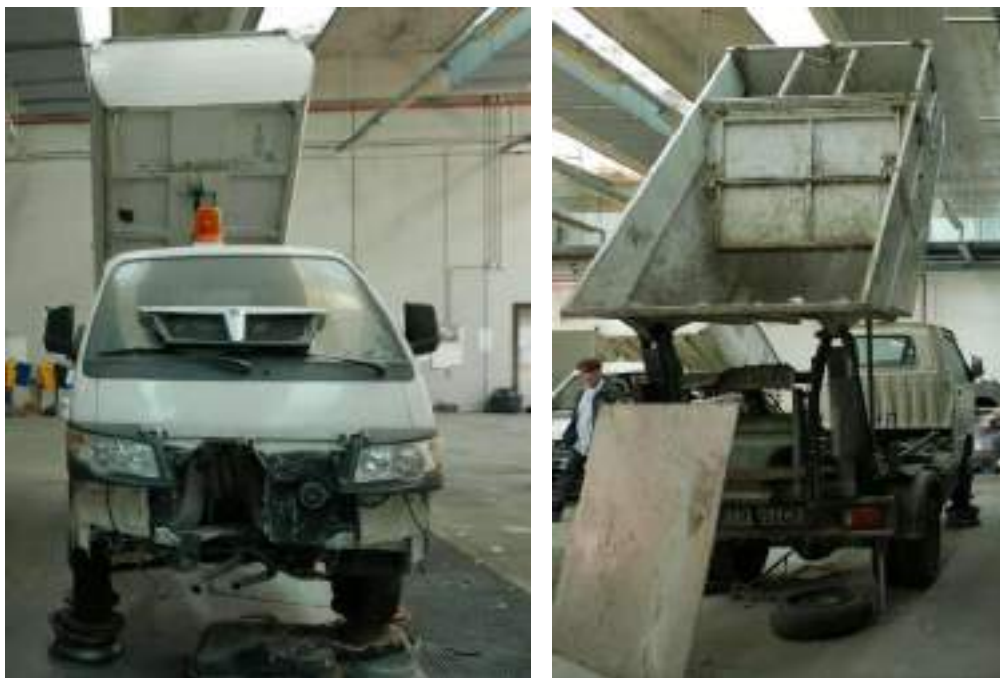
LOTTO 52

Il bene oggetto di stima è costituito da un veicolo **PIAGGIO PORTER MAXXI S90** targato **ER954GF** con **CASSONE (rif. All.2)**.

Il cespite è rappresentato da un autoveicolo a 2 assi, della potenza di 52 kW, cilindrata 1308, con una portata di 630 Kg ed è alimentato a benzina e gas liquido. Dalla carta di circolazione il bene risulta immatricolato in data 25.07.2013. La classe ambientale di appartenenza è **Euro 5B**.

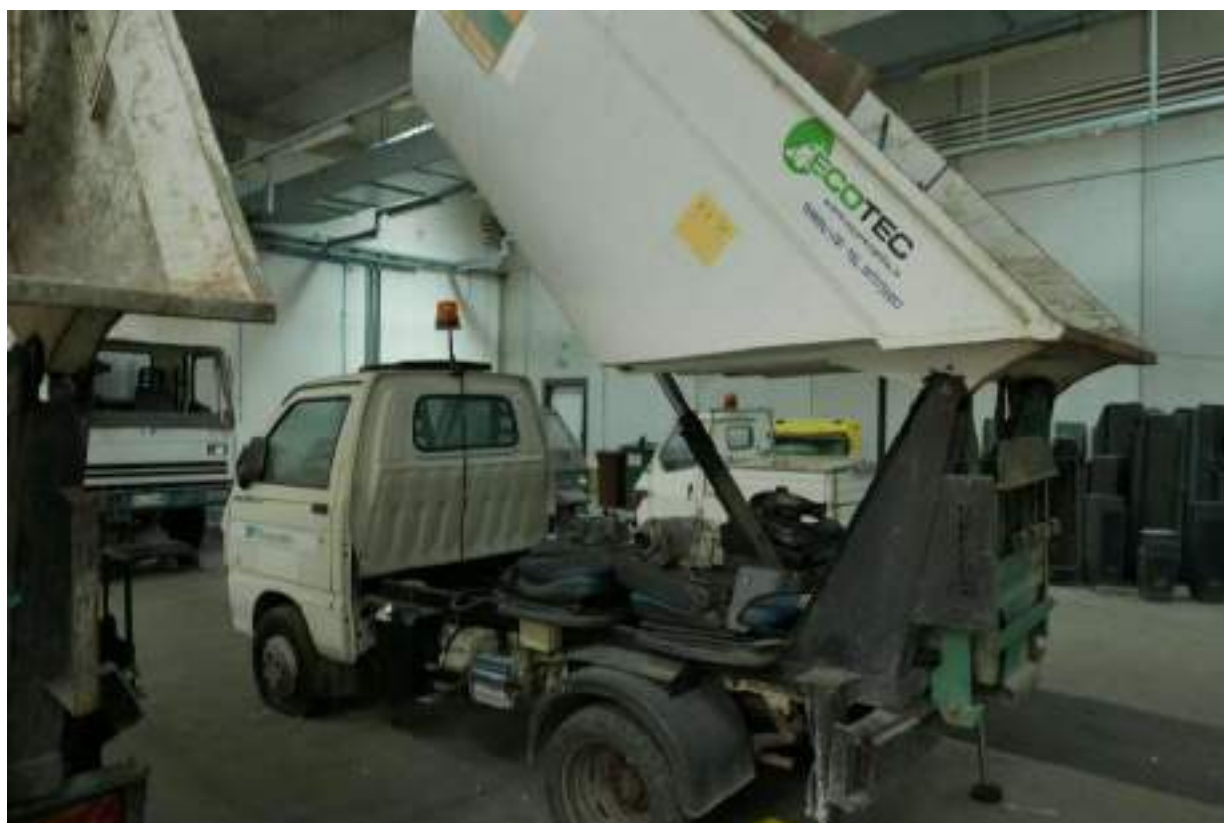
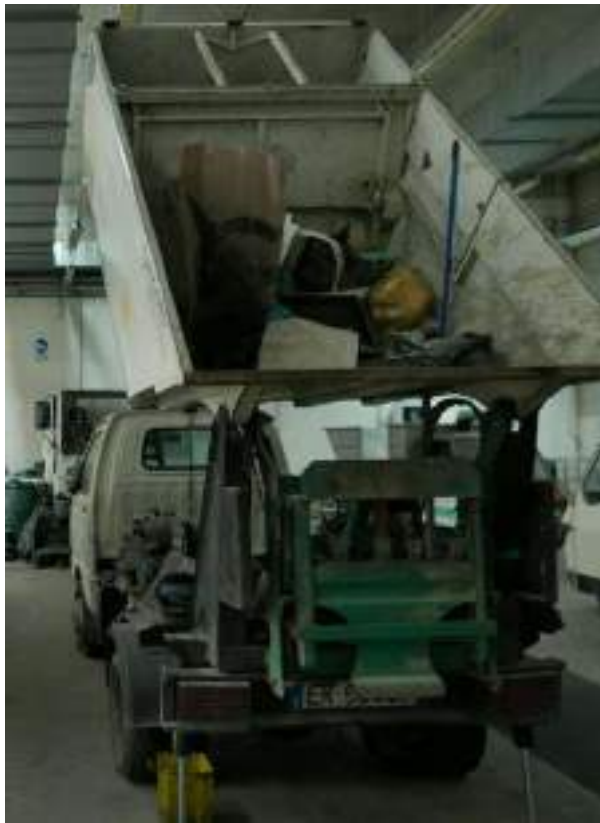
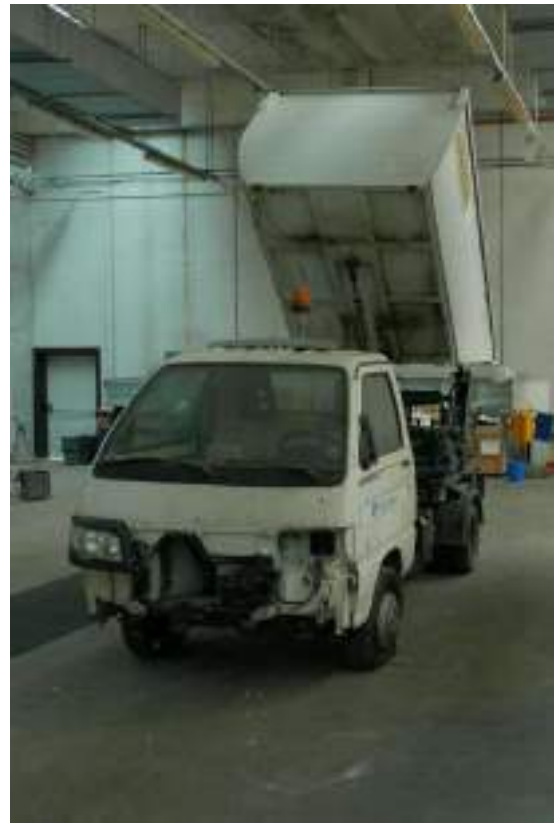
LOTTO 53

Il bene oggetto di stima è costituito da un veicolo **PIAGGIO PORTER MAXXI S90** targato **ER956GF** con **CASSONE (rif.all.2)**.

Il cespite è rappresentato da un autoveicolo a 2 assi, della potenza di 52 kW, cilindrata 1308, con una portata di 630 Kg ed è alimentato a benzina e gas liquido. Dalla carta di circolazione il bene risulta immatricolato in data 25.07.2013. La classe ambientale di appartenenza è **Euro 5B**.

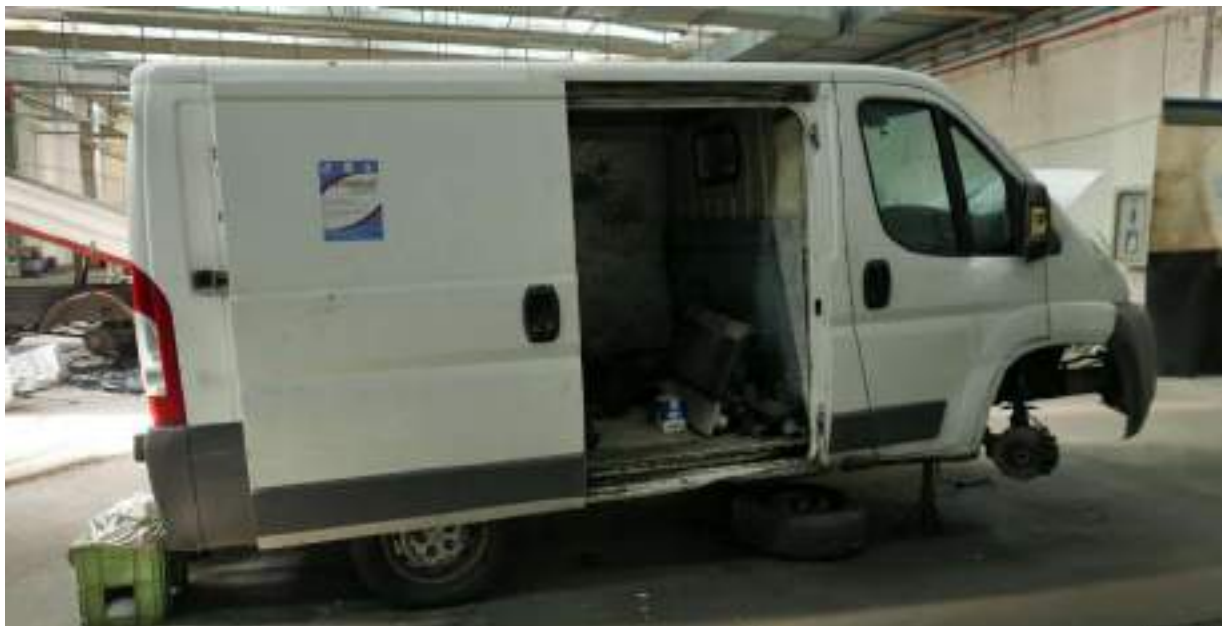
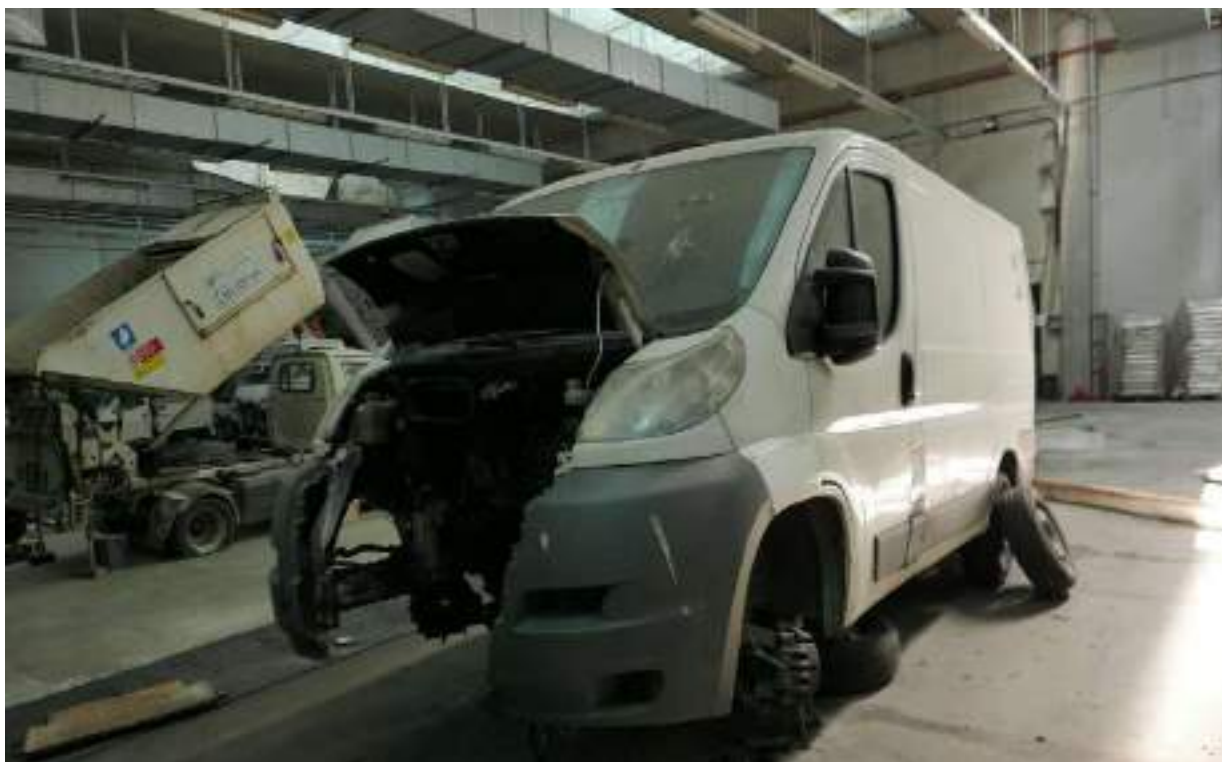
LOTTO 54

Il bene oggetto di stima è costituito da un veicolo **PEUGEOT BOXER** targato **ED795XE FURGONATO (rif.all.2)**.

Il cespite è rappresentato da un furgone a 2 assi, della potenza di 81kW, cilindrata 2198 c.c., con una portata di 880 Kg ed è alimentato a gasolio. Dalla carta di circolazione il bene risulta immatricolato in data 09.03.2012. La classe ambientale di appartenenza è **Euro 5B**.

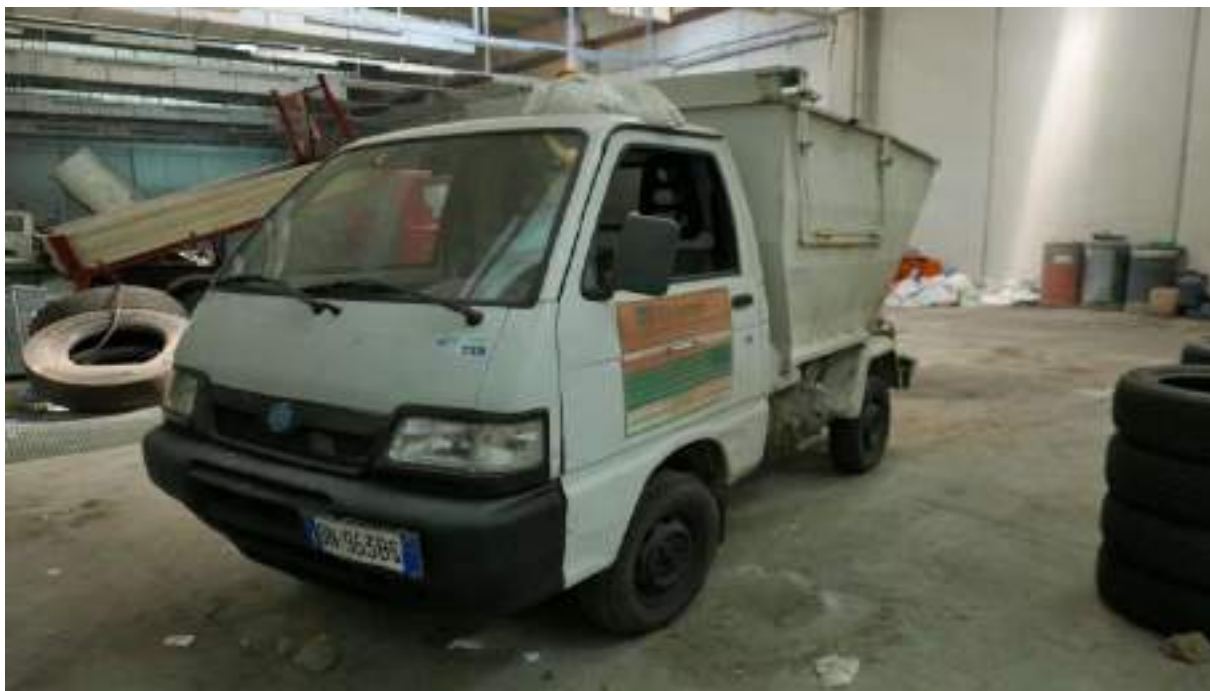
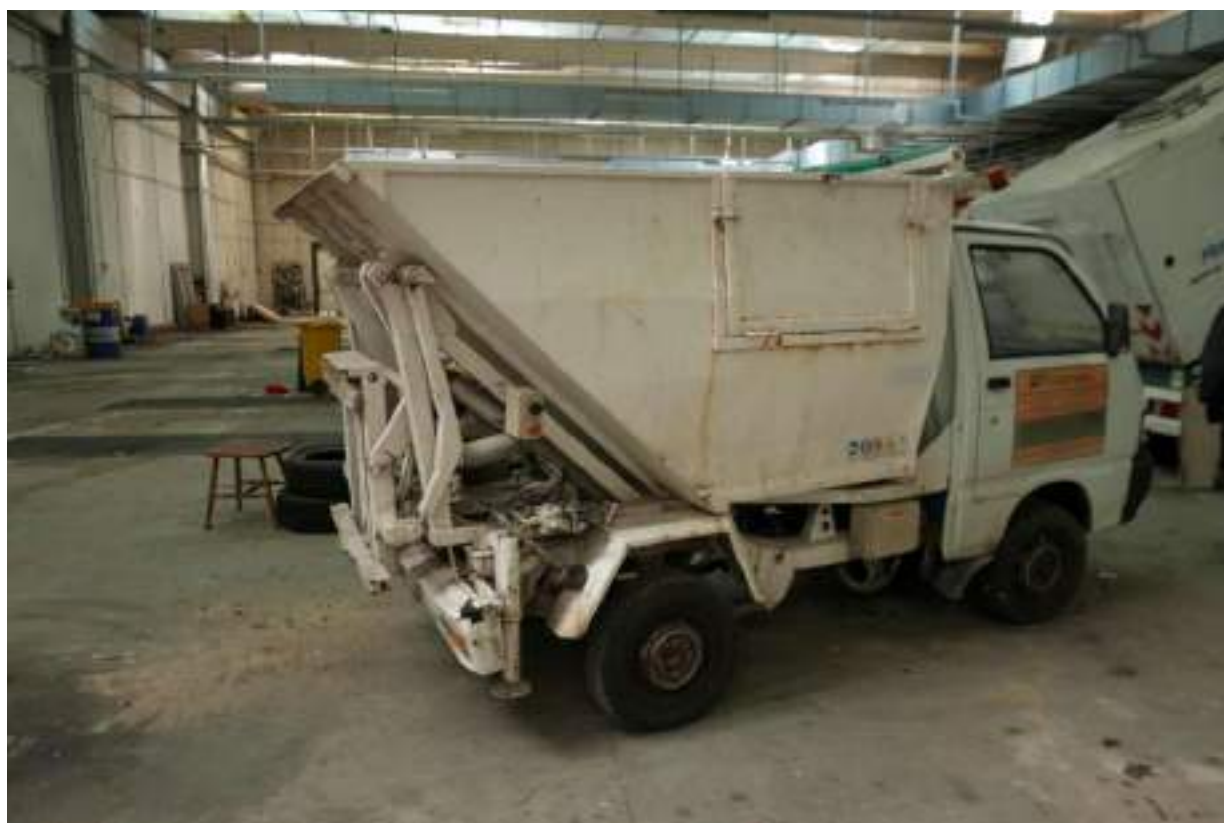
LOTTO 55

Il bene oggetto di stima è costituito da un veicolo **PIAGGIO S85LPR** targato **DN963BS** con **CASSONE (rif.all.2)**.

Il cespite è rappresentato da un autocarro a 2 assi, della potenza di 48 kW, cilindrata 1296 c.c., con una portata di 400 Kg ed è alimentato a benzina. Dalla carta di circolazione il bene risulta immatricolato in data 29.05.2008. La classe ambientale di appartenenza è **Euro 3**.

- ✚ la carrozzeria dell'autoveicolo presenta tracce di ruggine e qualche danno al paraurti posteriore;
- ✚ le rifiniture interne all'abitacolo risultano in sufficienti condizioni, così come la tappezzeria (sedili, tappetini ecc.);
- ✚ gli pneumatici risultano ancora utilizzabili;
- ✚ il motore è fuso e deve essere sostituito;.

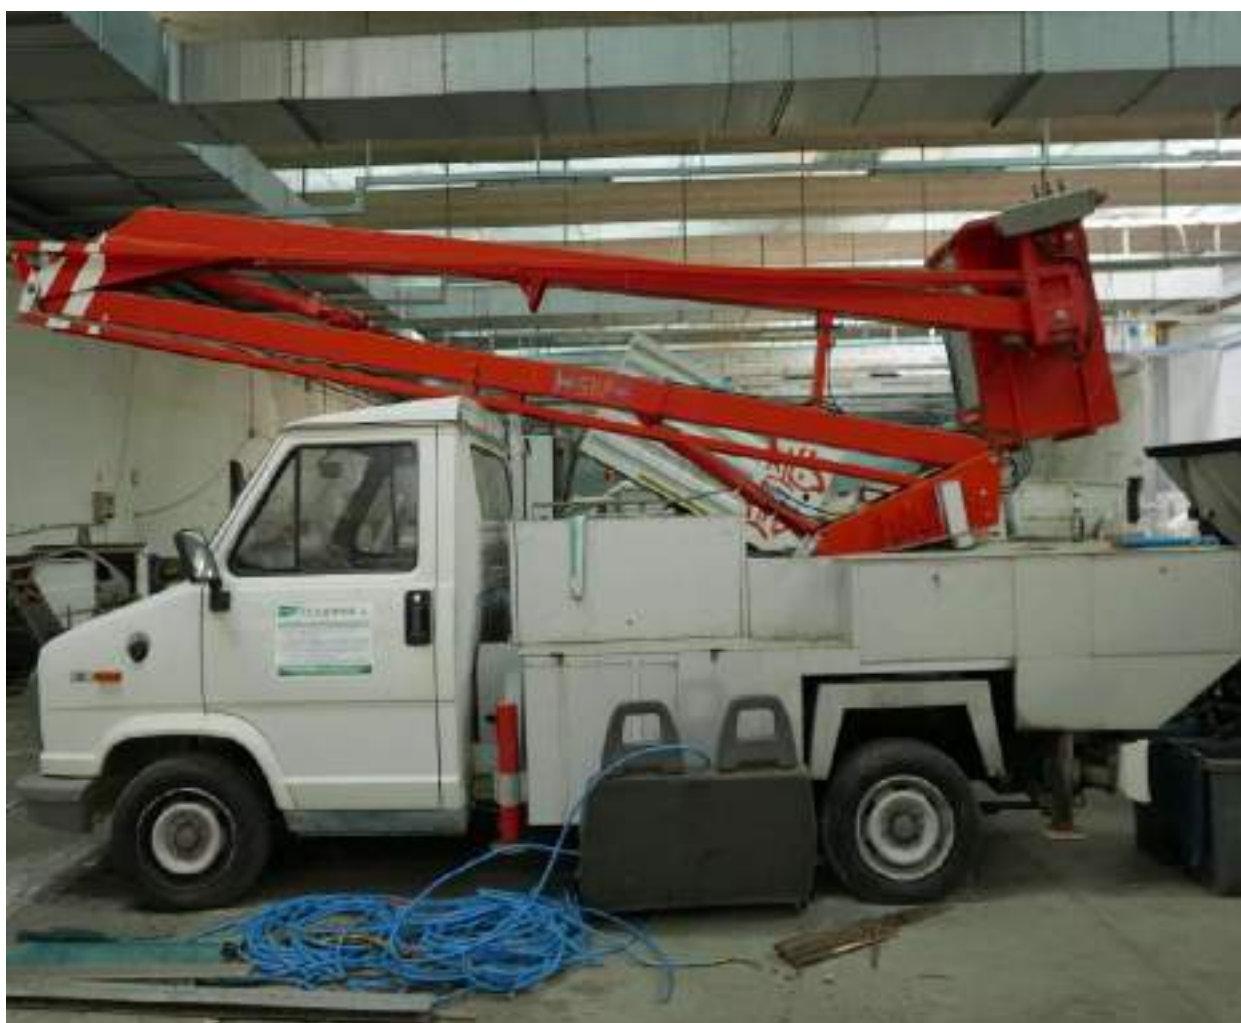
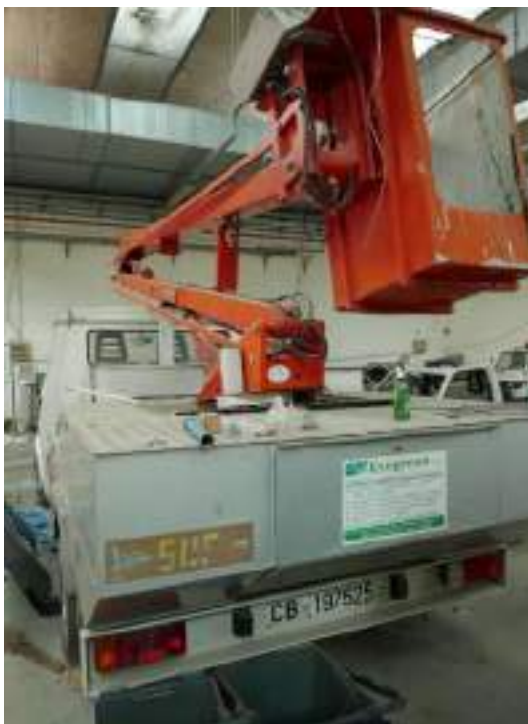
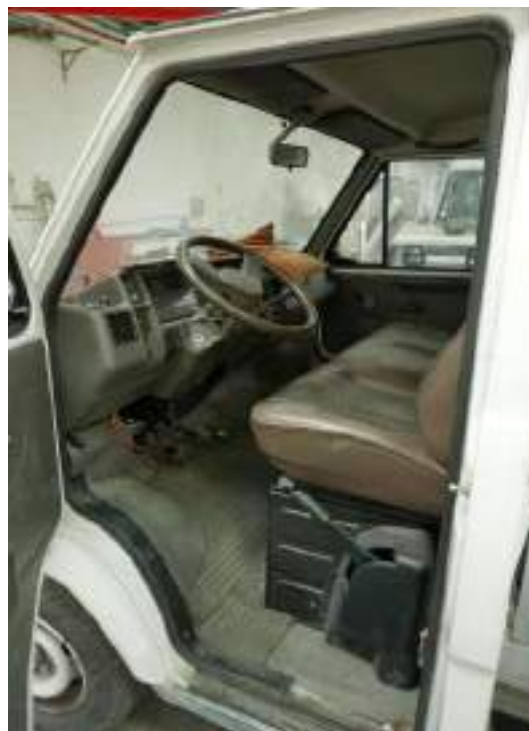
LOTTO 56

Il bene oggetto di stima è costituito da un veicolo **FIAT 280 MA7** targato **CB197525** con **PIATTAFORMA AEREA (rif.all.2)**.

Il cespite è rappresentato da un autoveicolo a 2 assi, della potenza di 55kW, cilindrata 2499 c.c., con una portata di 1.300 Kg ed è alimentato a gasolio. Dalla carta di circolazione il bene risulta immatricolato in data 03.01.1990. La classe ambientale di appartenenza è **Euro 1**.

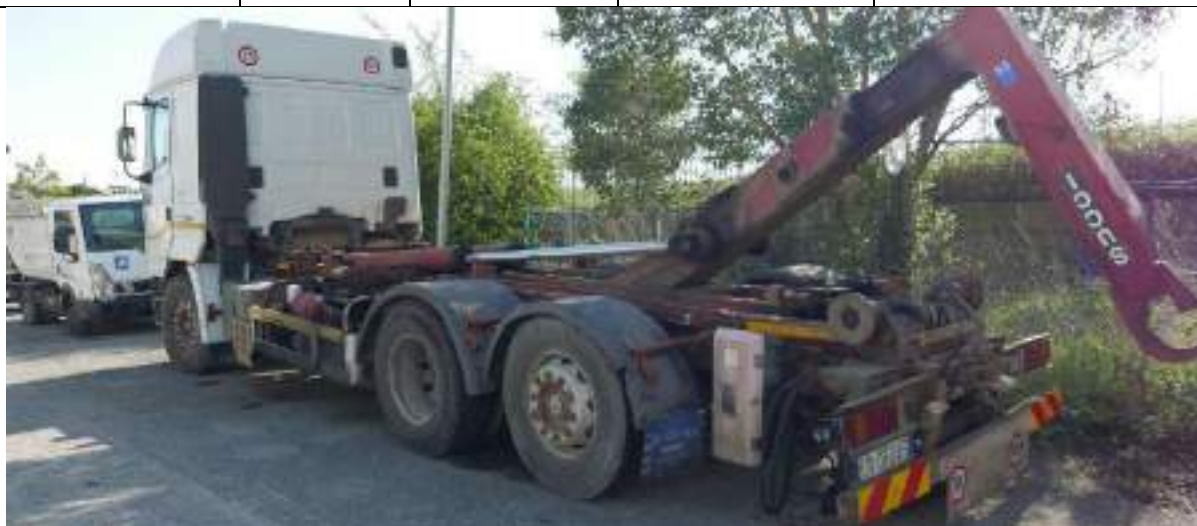
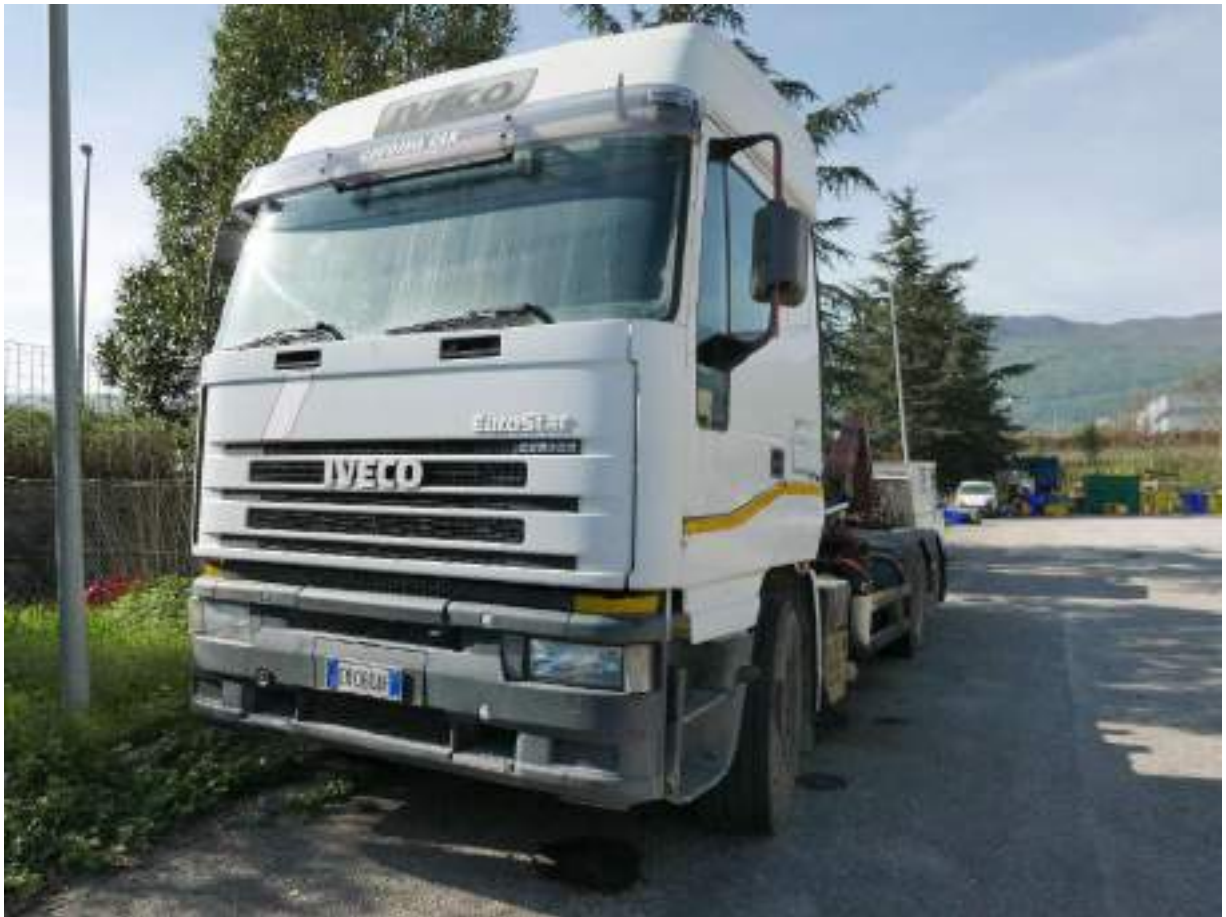
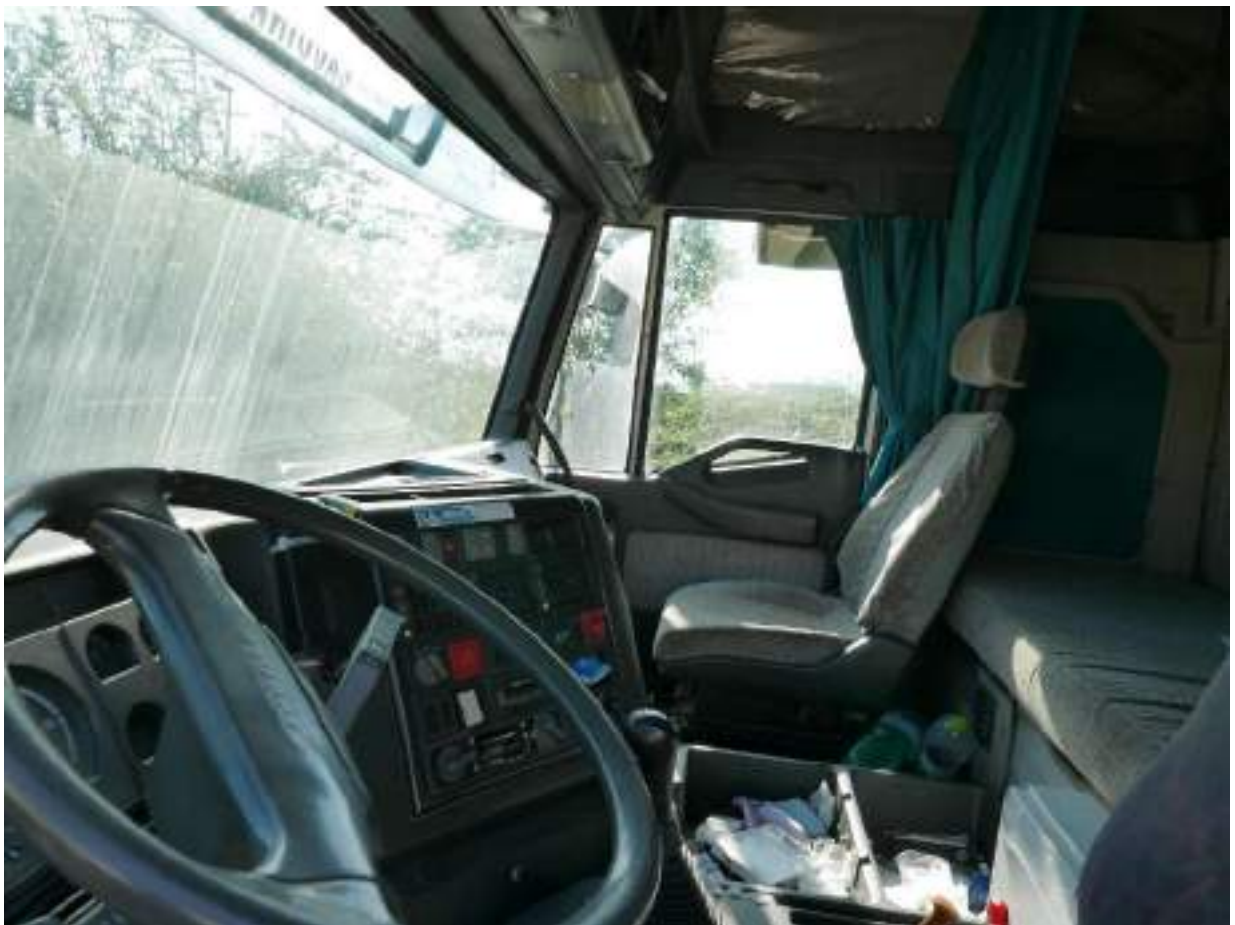
LOTTO 57

Il bene oggetto di stima è costituito da un veicolo **IVECO MAGIRUS 260E43/80** targato **EM060EF** con **PIANALE (rif. All.2)**.

Il cespite è rappresentato da un autocarro motrice con pianale, a 3 assi, della potenza di 316 kW, cilindrata 10.308, con una portata di 14.100 Kg ed è alimentato a gasolio. Dalla carta di circolazione il bene risulta immatricolato in data 25.05.2001. La classe ambientale di appartenenza è **Euro 5**.

- ✚ il motore perde olio, bisogna fare la testata;
- ✚ la pompa idroguida è malfunzionante;
- ✚ il distributore idraulico del gancio per i cassoni è rotto e va sostituito;
- ✚ le rifiniture interne all'abitacolo risultano deteriorate così come la tappezzeria (sedili, tappetini ecc.);
- ✚ gli pneumatici sono usurati ma ancora utilizzabili;
- ✚ la carrozzeria presenta macchie di ruggine e di deterioramento.

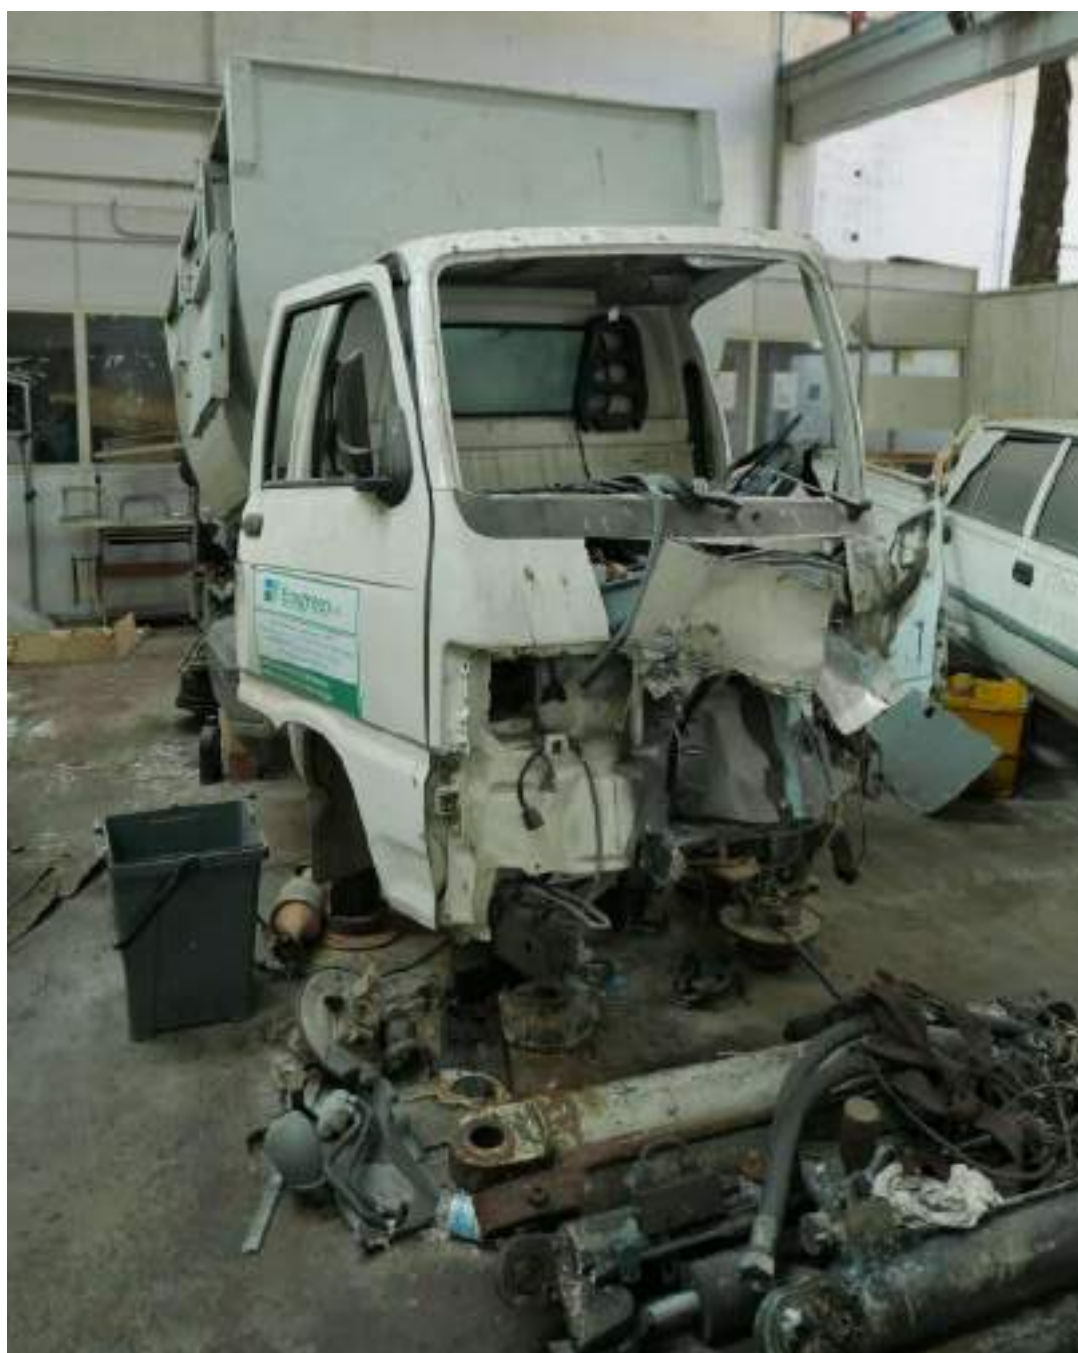
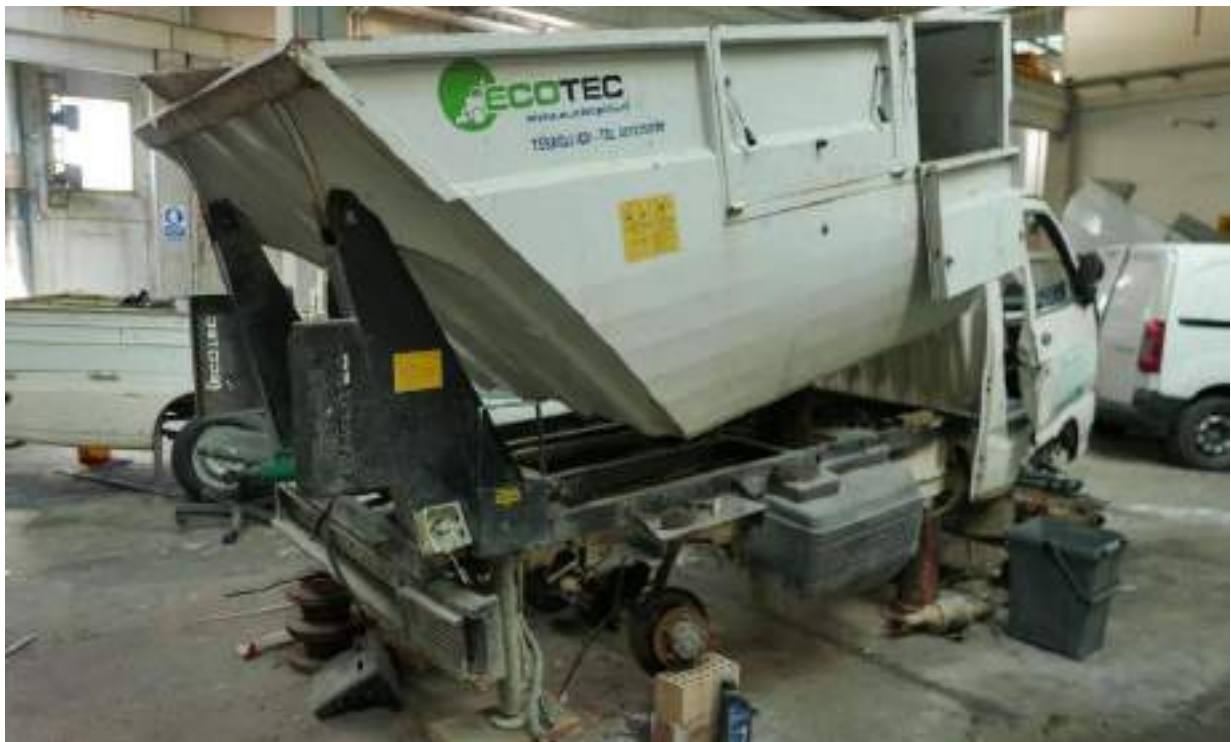
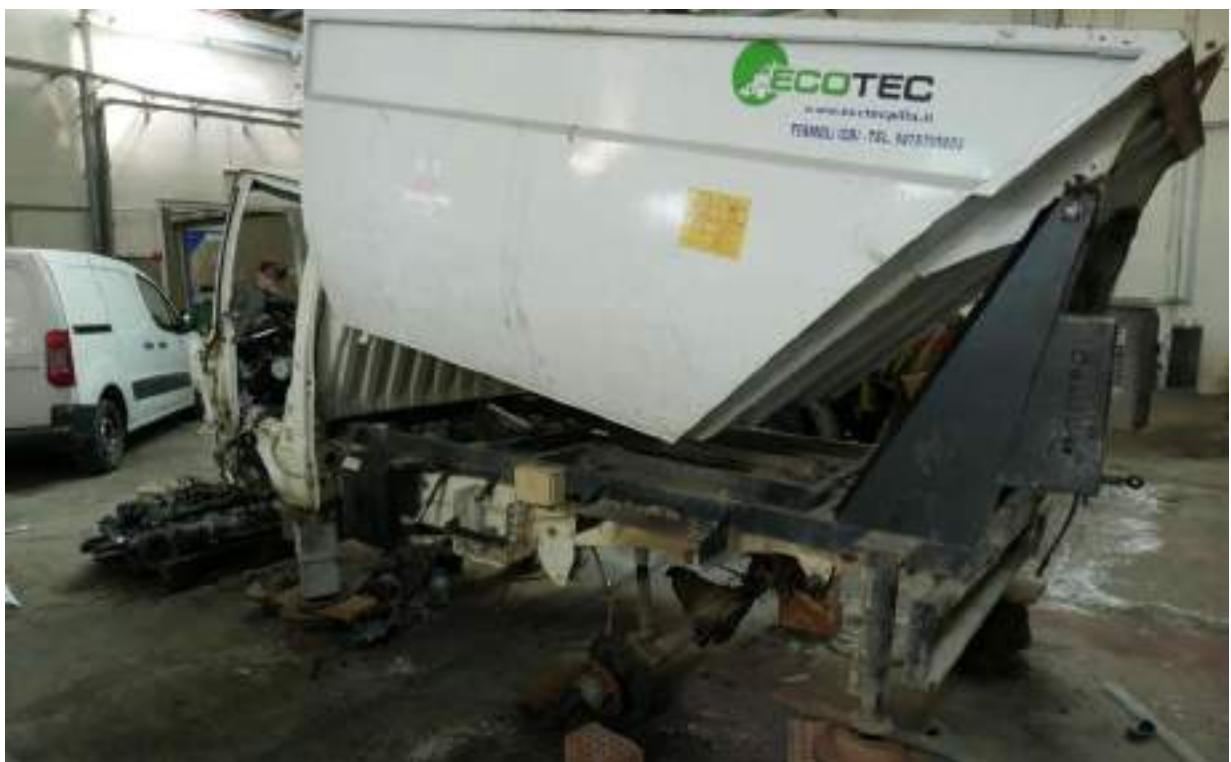
LOTTO 58

Il bene oggetto di stima è costituito da un veicolo **PIAGGIO PORTER MAXXI S90** targato **ER953GF** con **CASSONE (rif.all.2)**.

Il cespite è rappresentato da un autoveicolo a 2 assi, della potenza di 52 kW, cilindrata 1308, con una portata di 630 Kg ed è alimentato a benzina

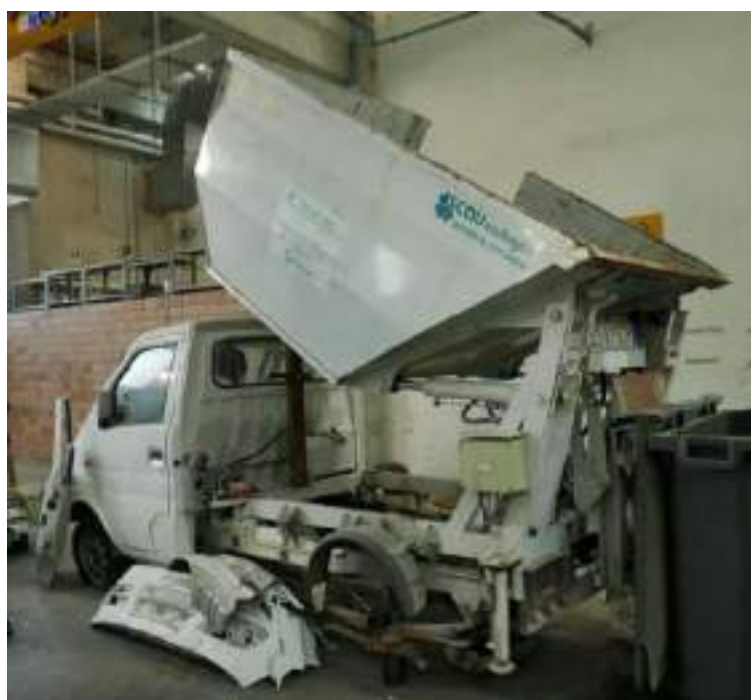
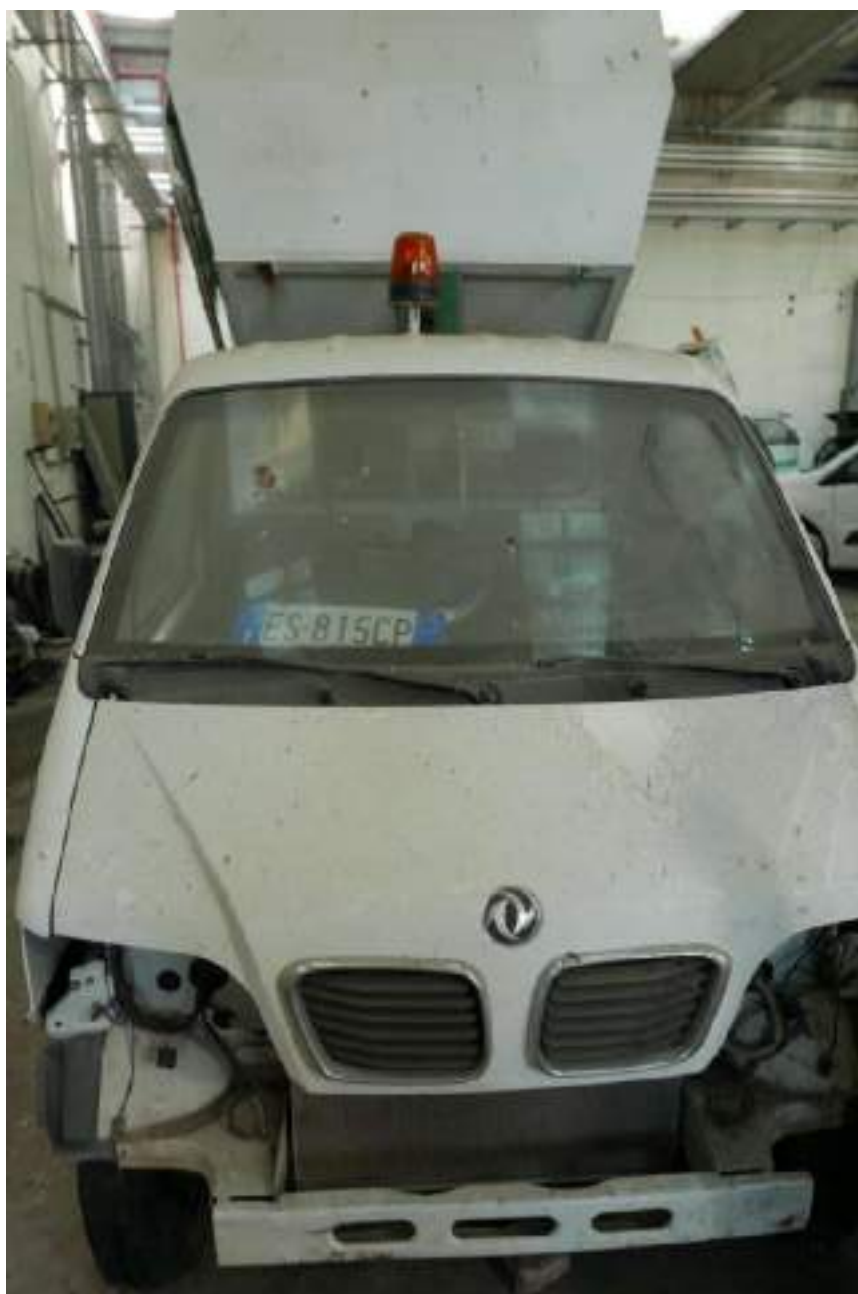
LOTTO 59

Il bene oggetto di stima è costituito da un veicolo **GIOTTI VICTORIA GLADIATOR** targato **ES815CP** con **CASSONE (rif.All.2)**.

Il cespite è costituito da un autoveicolo a 2 assi, della potenza di 56 kW, cilindrata 1310 c.c., con una portata di 635 Kg ed è alimentato a benzina/GPL. Dalla carta di circolazione il bene risulta immatricolato in data 02.07.2013. La classe ambientale di appartenenza è **Euro 5B**.
