TRIBUNALE ORDINARIO DI CAMPOBASSO

Fallimento [REDACTED]

**Fabbricato in CAMPOCHIARO (CB) di cui al FG.6, P.IIa 850 e
pertinenze piazzale e terreni**

Lotto n. 73 FAB.

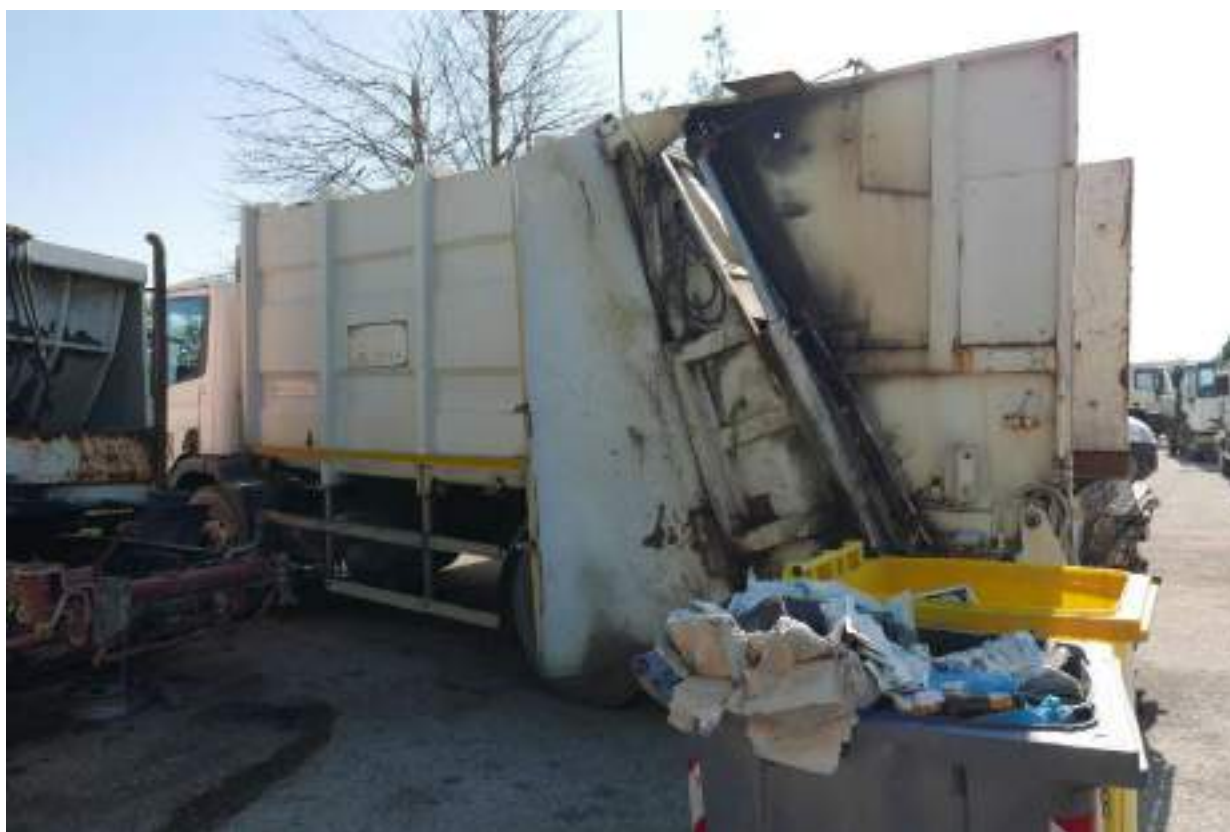
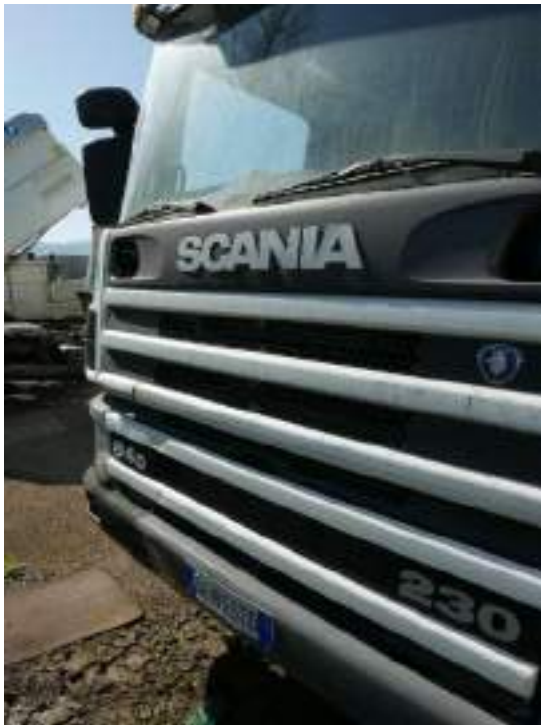
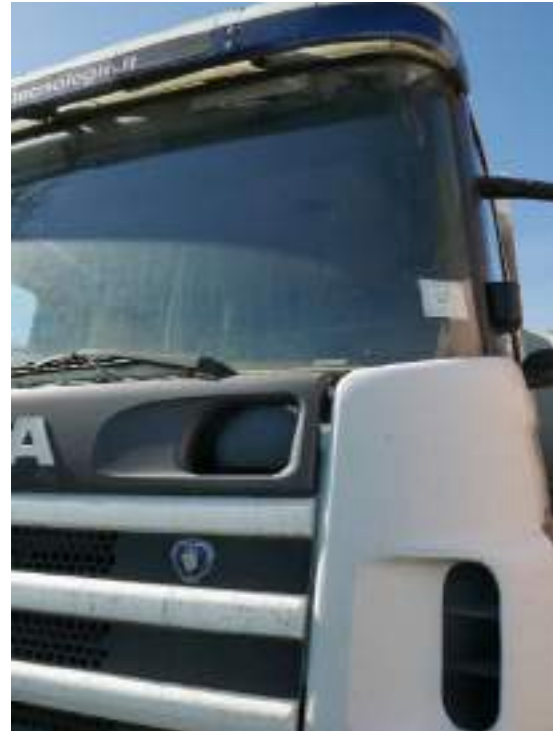
LOTTO 60

Il bene oggetto di stima è costituito da un veicolo **SCANIA 94D.230** targato **GE855TD** con **COMPATTATORE (rif.AII.2)**.

Il cespite è rappresentato da un autoveicolo a 2 assi, della potenza di 191kW, cilindrata 8.970 c.c., con una portata di .6000 Kg ed è alimentato a gasolio. Dalla carta di circolazione il bene risulta immatricolato in data 08.10.1998. La classe ambientale di appartenenza è **Euro 2**.

- ✚ le rifiniture interne all'abitacolo risultano deteriorate così come la tappezzeria (sedili, tappetini ecc.);
- ✚ gli pneumatici risultano ancora utilizzabili;
- ✚ il sistema di compattazione risulta funzionante.

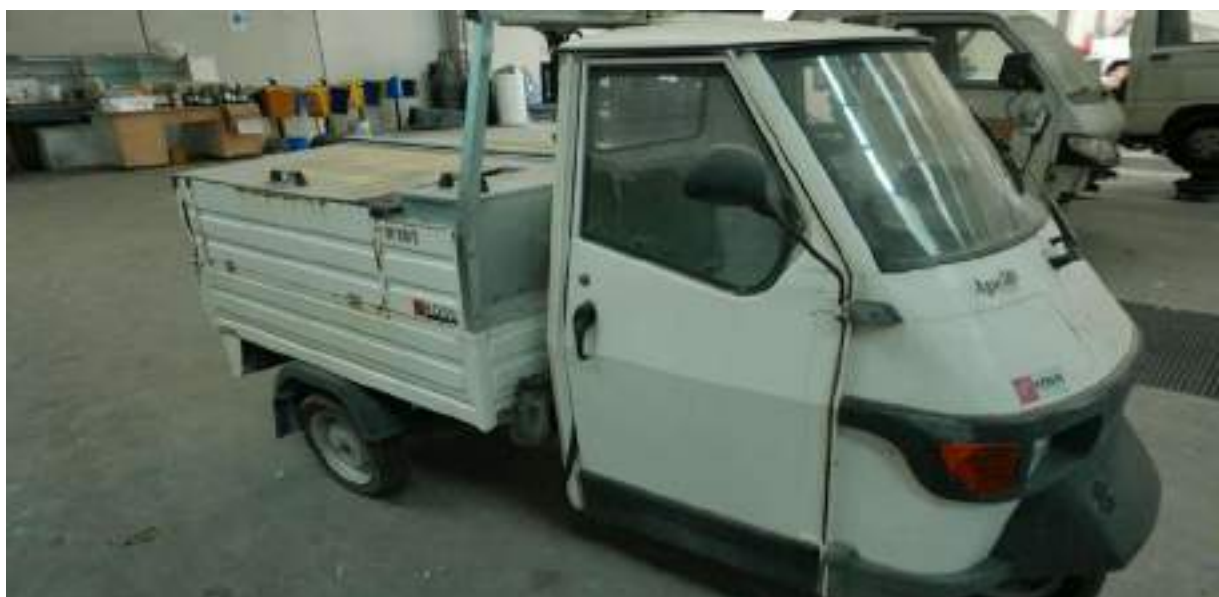
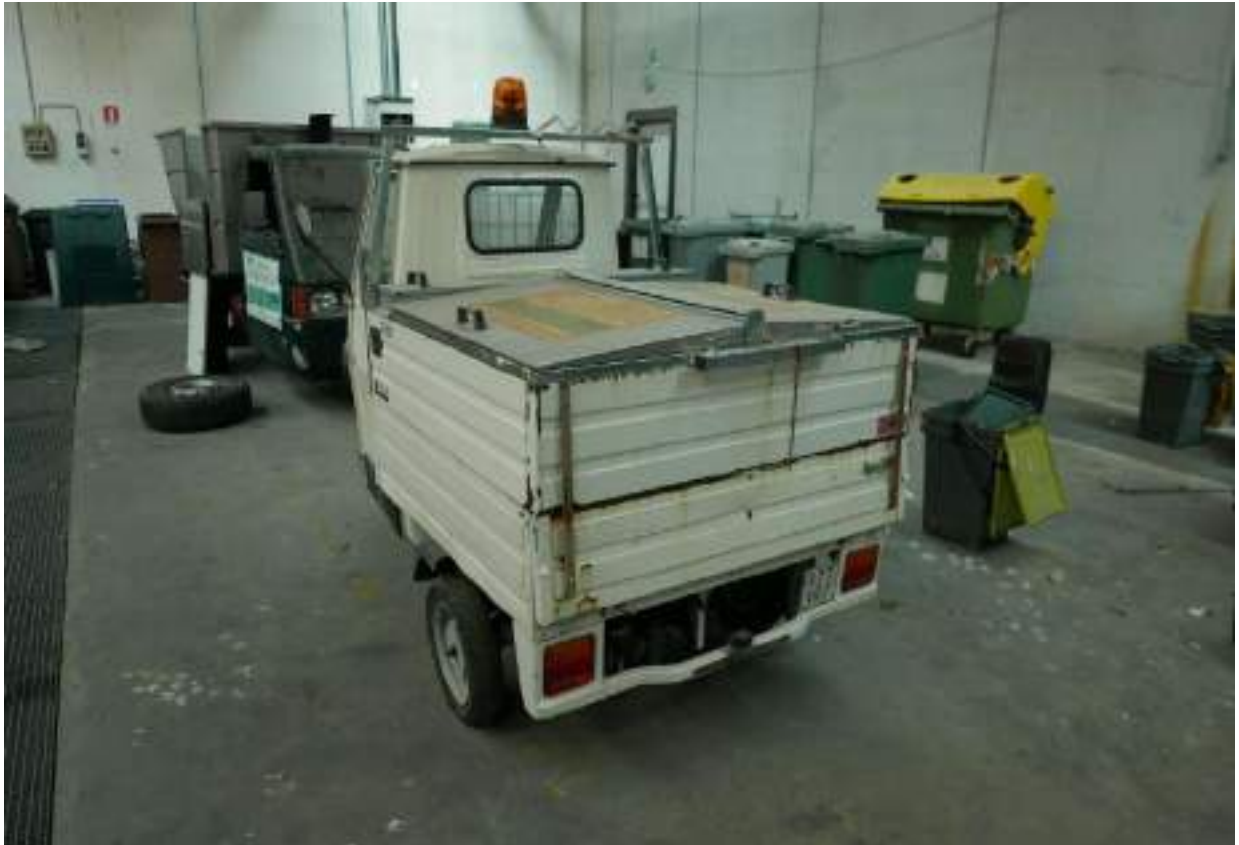
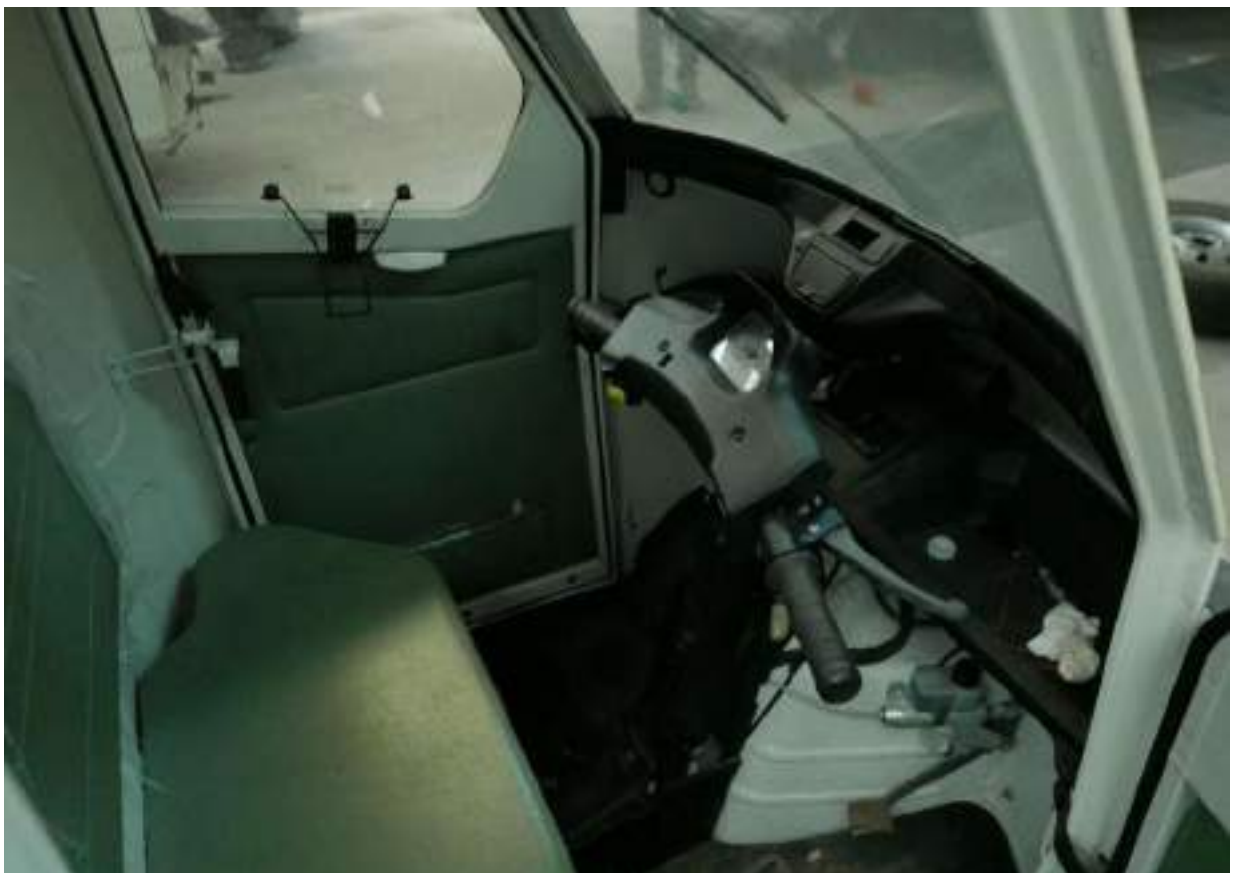
LOTTO 61

Il bene oggetto di stima è costituito da un veicolo **PIAGGIO APE 50 (C80 20)** targato **X7TVR7 (rif.all.2)**.

Il cespite è rappresentato da un ciclomotore a 3 ruote e 2 assi, della potenza di 1,80kW, cilindrata 50 c.c. motore 2 tempi, alimentato a miscela (benzina+olio), con una portata di 510 Kg. Dalla carta di circolazione il bene risulta immatricolato in data 10.05.2017. La classe ambientale di appartenenza è **Euro 2**. Da libretto il veicolo risulta sottoposto a provvedimento di sospensione dalla circolazione fino all'effettuazione della revisione, in seguito a verbale eseguito da Legione Carabinieri Puglia – Stazione CC di Peschici, verbale n.444653536 del 11.09.2022.

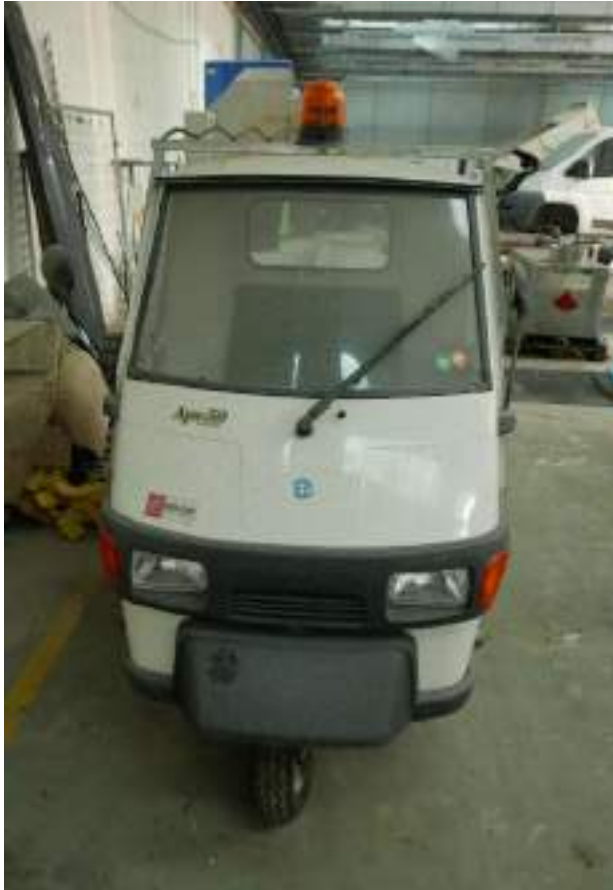
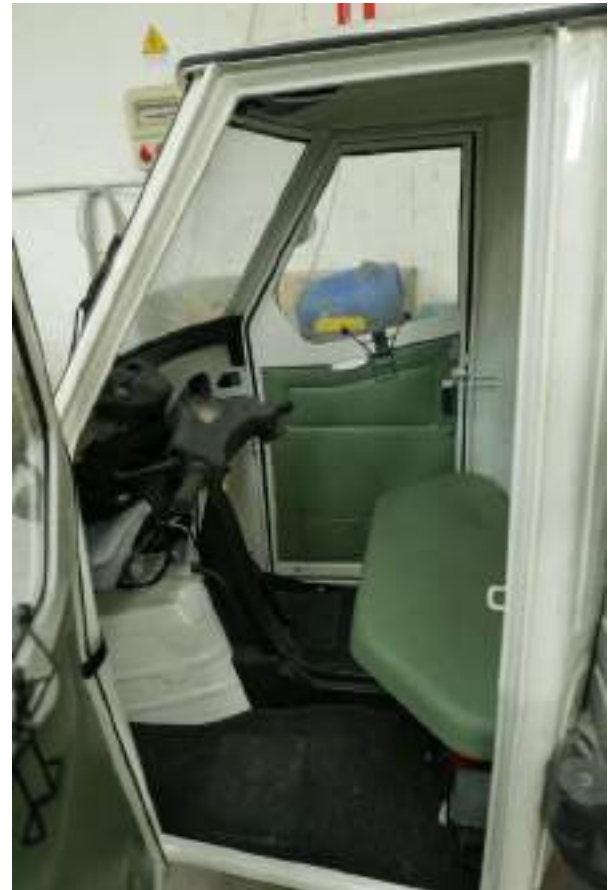
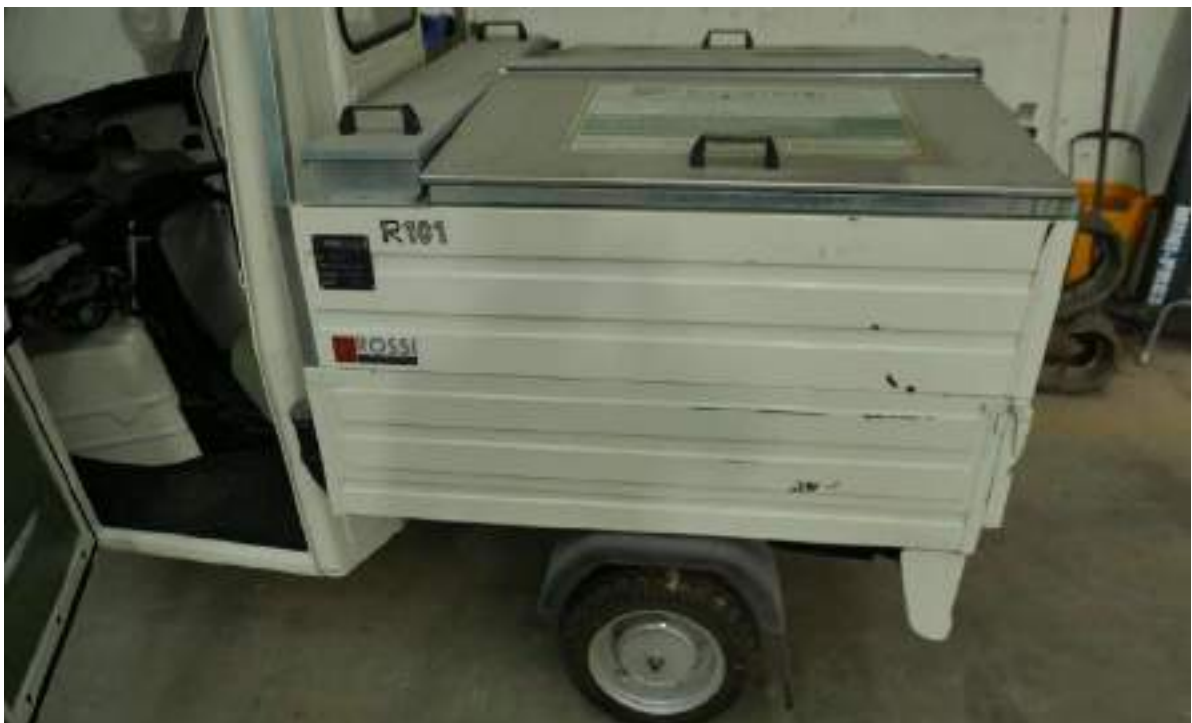
LOTTO 62

Il bene oggetto di stima è costituito da un veicolo **PIAGGIO APE 50 (C80 20)** targato **X7TVR8 (rif.all.2)**.

Il cespite è rappresentato da un ciclomotore a 3 ruote e 2 assi, della potenza di 1,80kW, cilindrata 50 c.c. motore 2 tempi, alimentato a (miscela) benzina+olio, con una portata di 510 Kg. Dalla carta di circolazione il bene risulta immatricolato in data 10.05.2017. La classe ambientale di appartenenza è **Euro 2**.

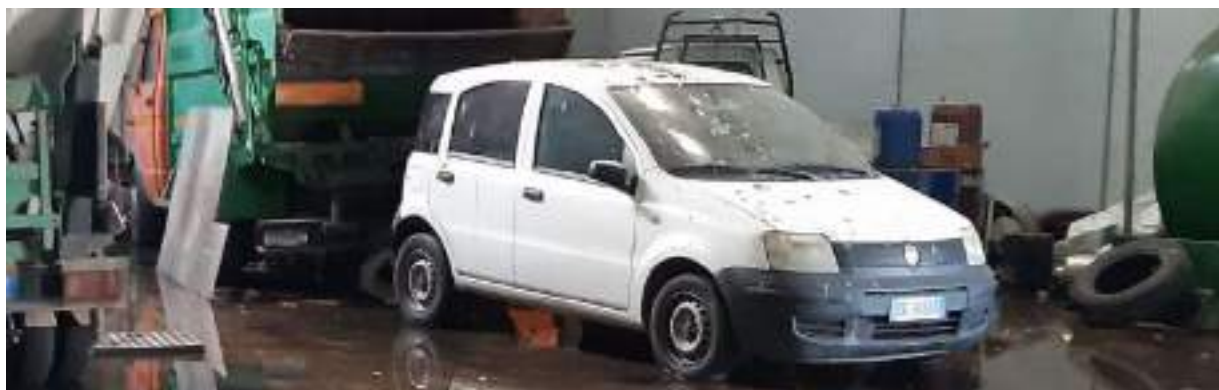
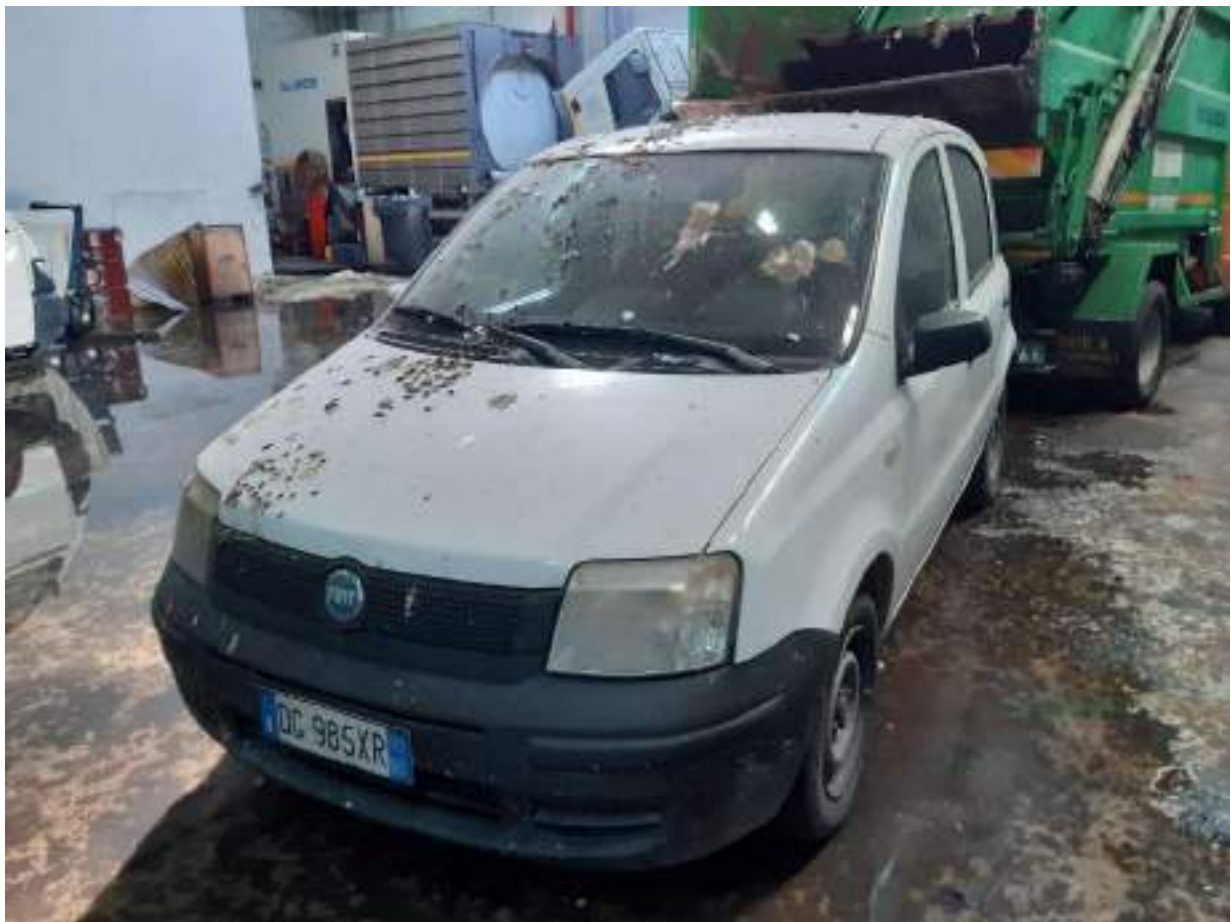
LOTTO 63

Il bene oggetto di stima è costituito da un veicolo **FIAT PANDA** targato **DG985XR (rif.all.2)**.

Il cespite è rappresentato da un autoveicolo a 2 assi, della potenza di 40kW, cilindrata 1.108 c.c. con una portata di 430 Kg ed è alimentato a benzina. Dalla carta di circolazione il bene risulta immatricolato in data 26.03.2007. La classe ambientale di appartenenza è **Euro 4**.

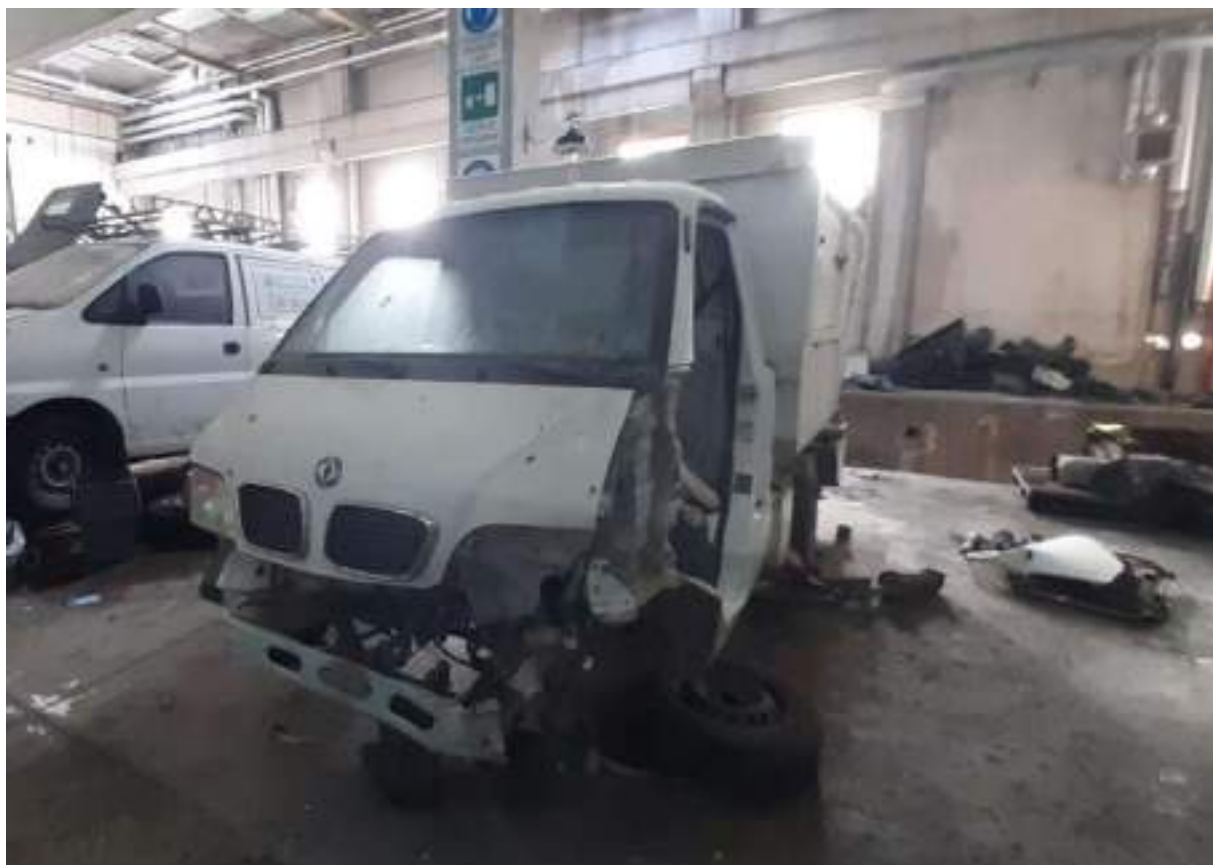
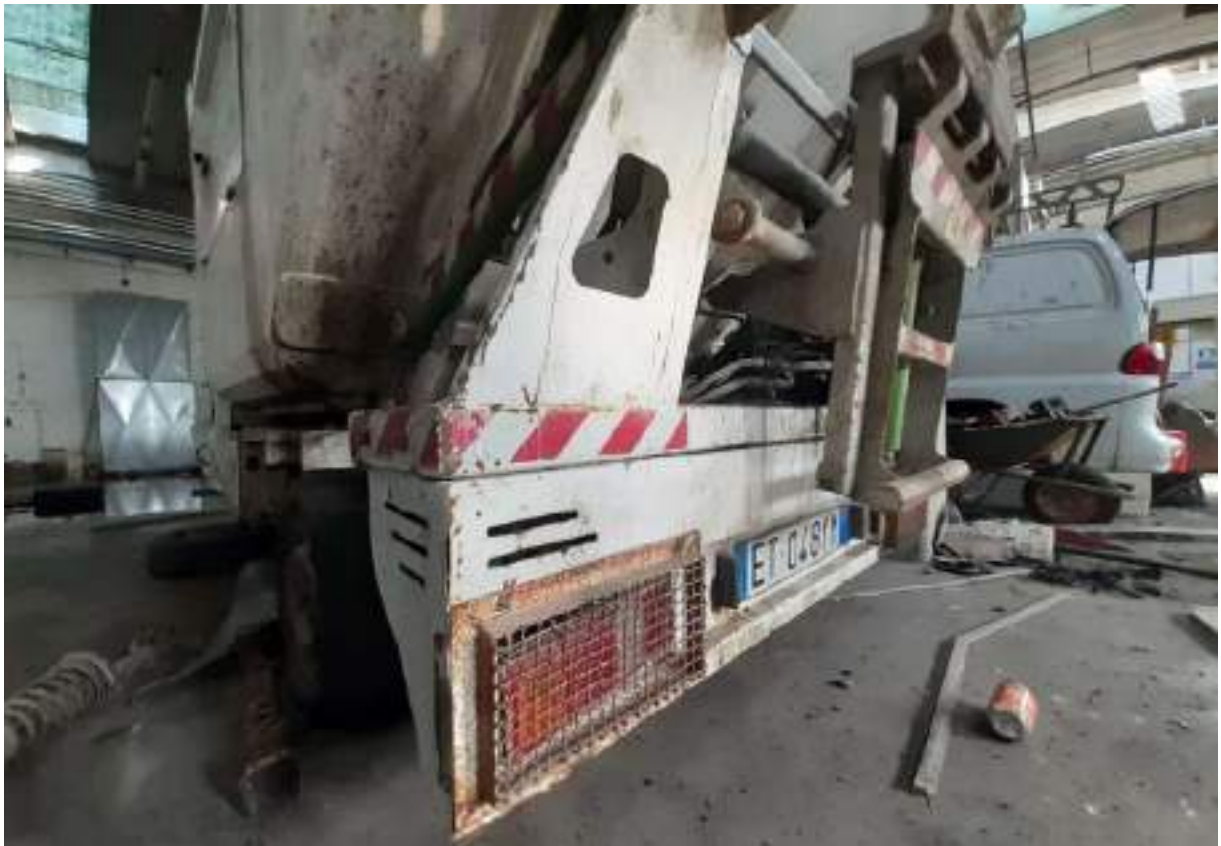
LOTTO 64

Il bene oggetto di stima è costituito da un veicolo **GIOTTI VICTORIA GLADIATOR S2** targato **ET048YM (rif.all.2)**.

Il cespite è rappresentato da un autoveicolo a 2 assi, della potenza di 57,5kW, cilindrata 1.310 c.c., con una portata di 425 Kg ed è alimentato a benzina. Dalla carta di circolazione il bene risulta immatricolato in data 24.12.2013. La classe ambientale di appartenenza è **Euro 5A**.

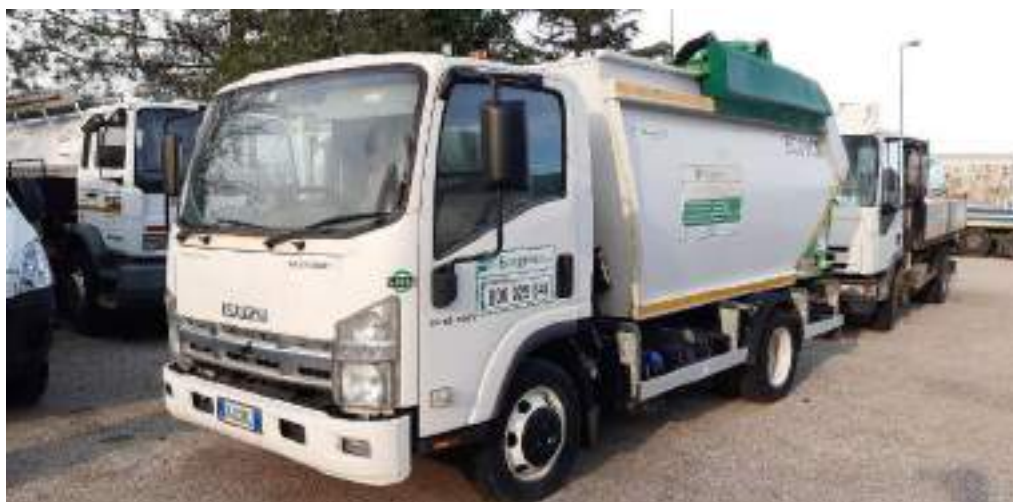
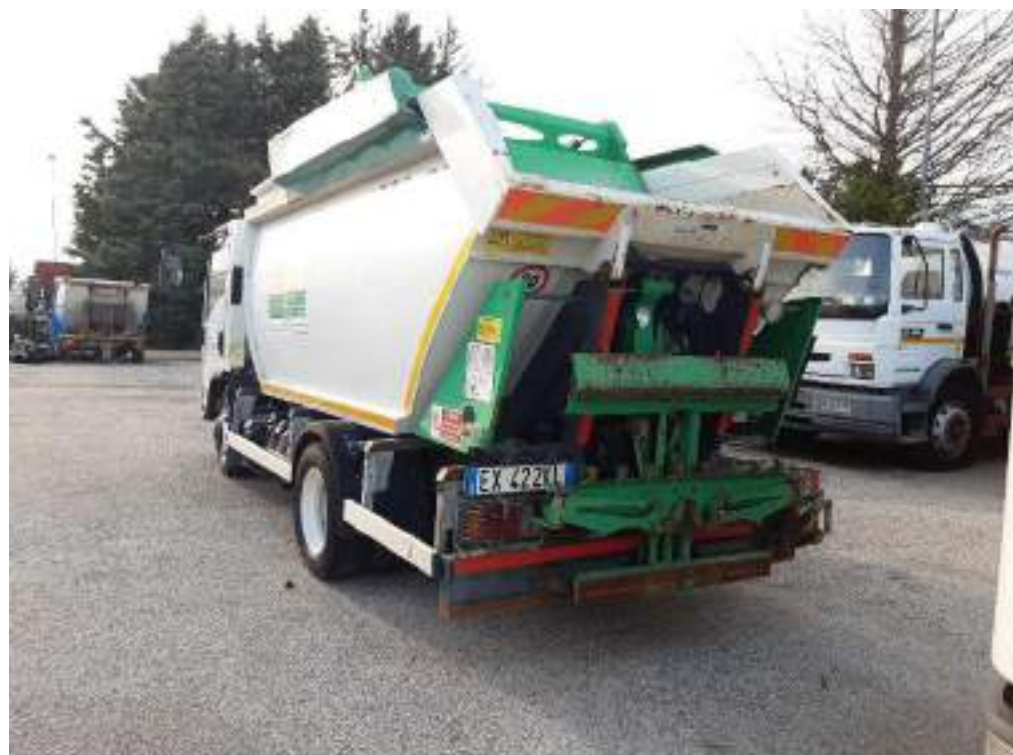
LOTTO 65

Il bene oggetto di stima è costituito da un veicolo **ISUZU EASYSHIFT**

N75.190 targato **EX422KL** con **COMPATTATORE (rif.all.2)**.

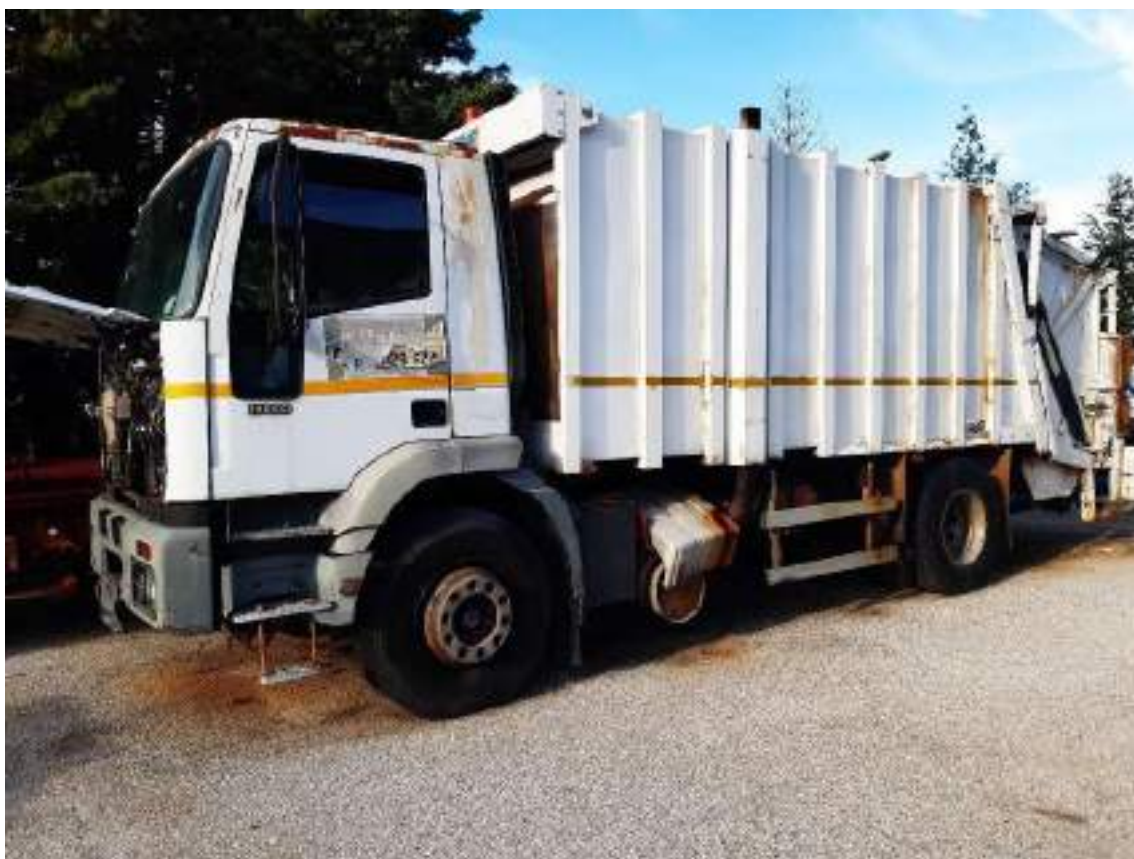
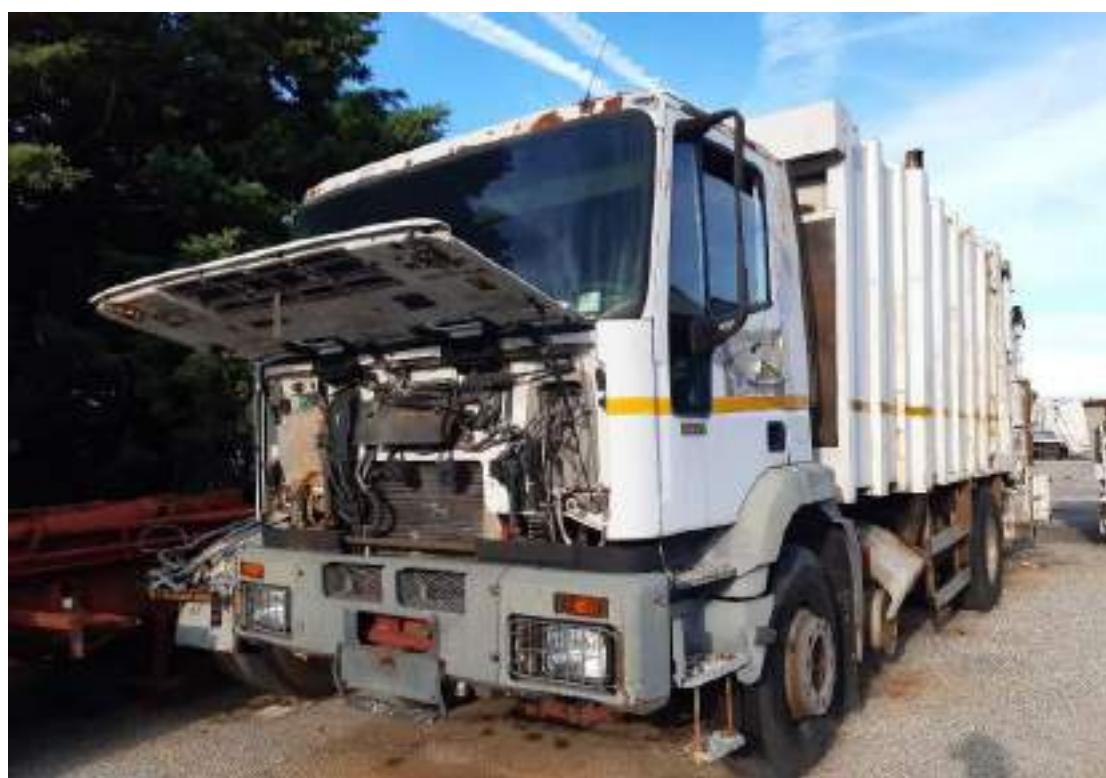
LOTTO 66

Il bene oggetto di stima è costituito da un veicolo **IVECO MAGIRUS 190E27** targato **BF305AH** con **COMPATTATORE (rif.all.2)**.

Il cespite è rappresentato da un autoveicolo a 2 assi, della potenza di 200kW, cilindrata 7.790 c.c., con una portata di 6850 Kg ed è alimentato a gasolio. Dalla carta di circolazione il bene risulta immatricolato in data 22.07.1999. La classe ambientale di appartenenza è **Euro 2**.

- ✚ il motore risulta non funzionante;
- ✚ il cambio è fuori uso;
- ✚ la carrozzeria presenta macchi di ruggine;
- ✚ le rifiniture interne all'abitacolo risultano deteriorate così come la tappezzeria (sedili, tappetini ecc.);
- ✚ gli pneumatici risultano ancora utilizzabili;
- ✚ il sistema di compattazione risulta funzionante.

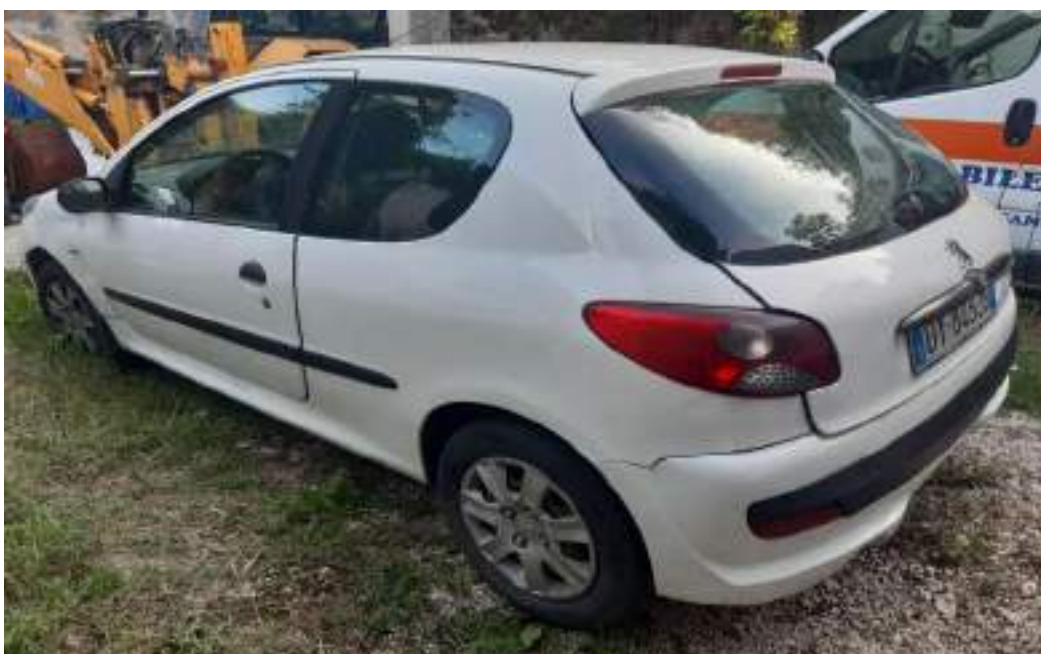
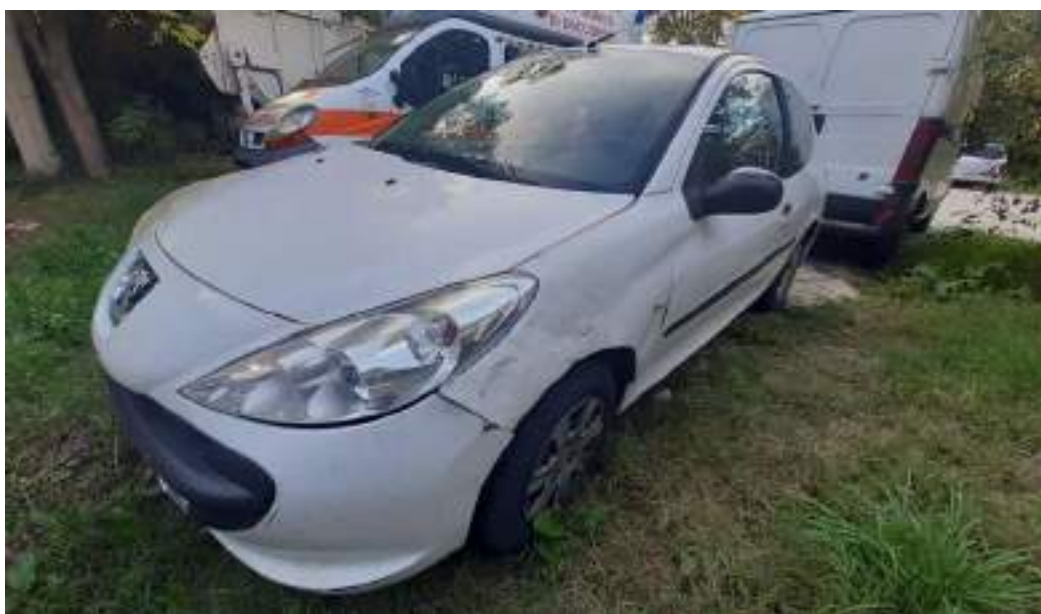
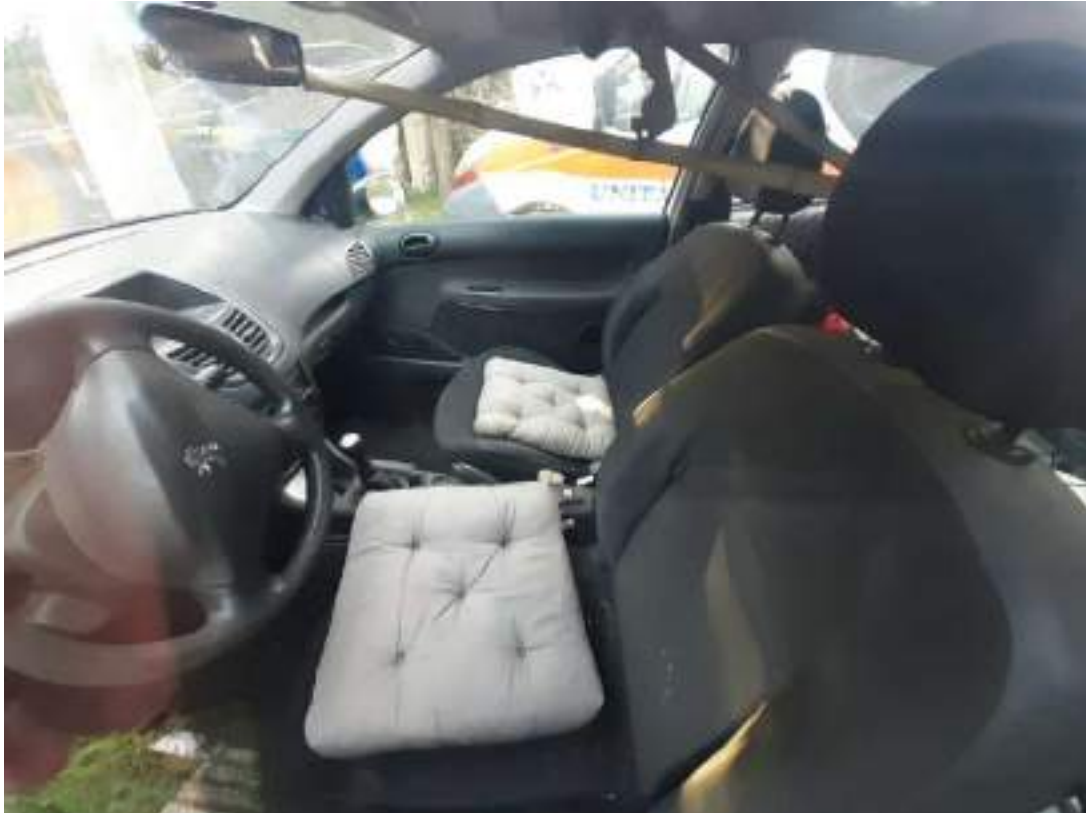
LOTTO 67

Il bene oggetto di stima è costituito da un veicolo **PEUGEOT 206 Plus** targato **DY843JS (rif.all.2)**

Il cespite è rappresentato da un autoveicolo a 2 assi, della potenza di 50kW, cilindrata 1398 c.c. con una portata di 401 Kg ed è alimentato a gasolio. Dalla carta di circolazione il bene risulta immatricolato in data 18.01.2010. La classe ambientale di appartenenza è **Euro 4**.

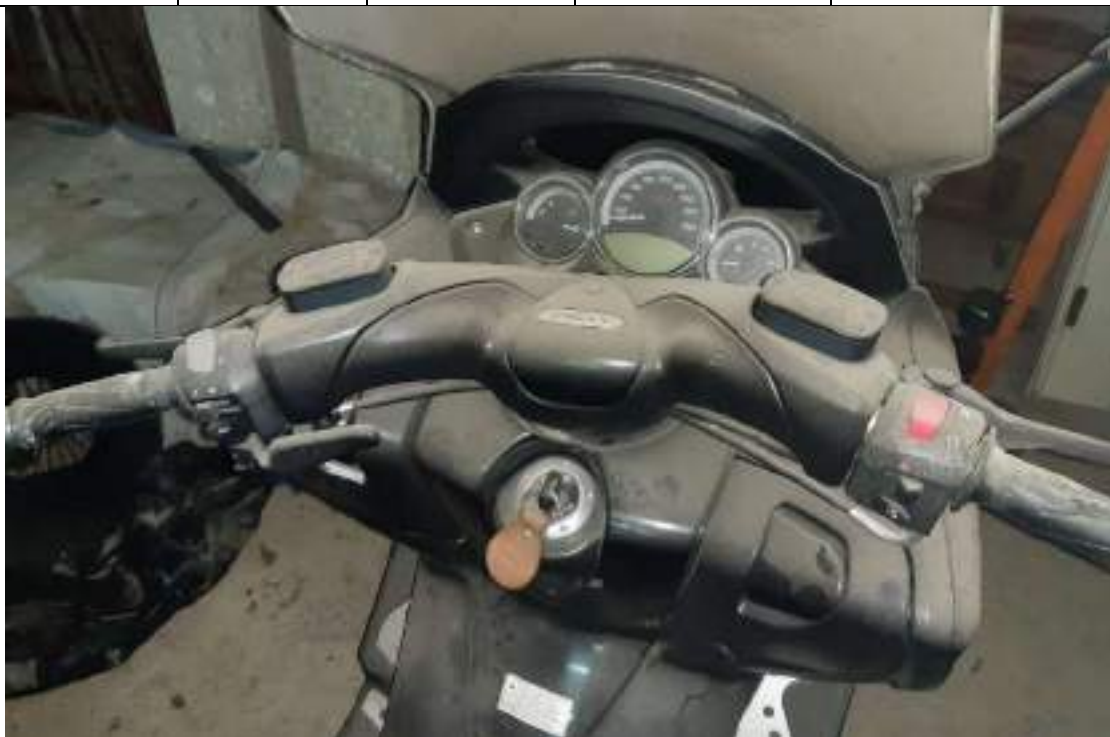
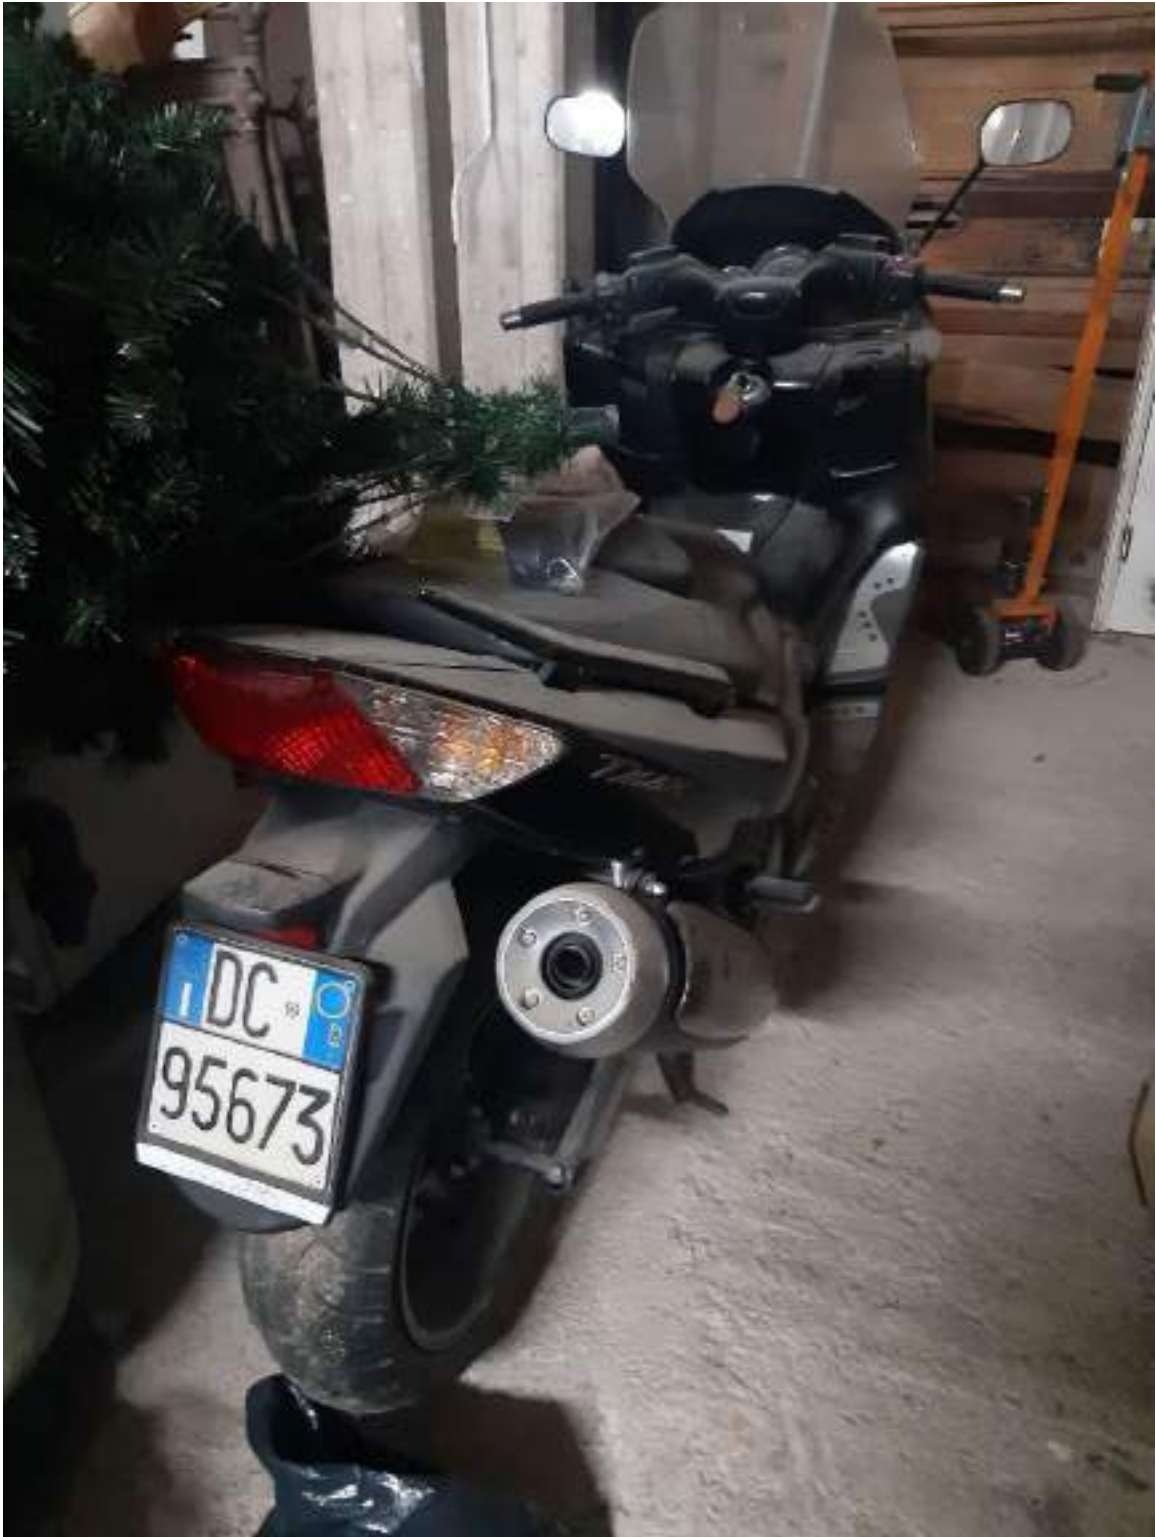
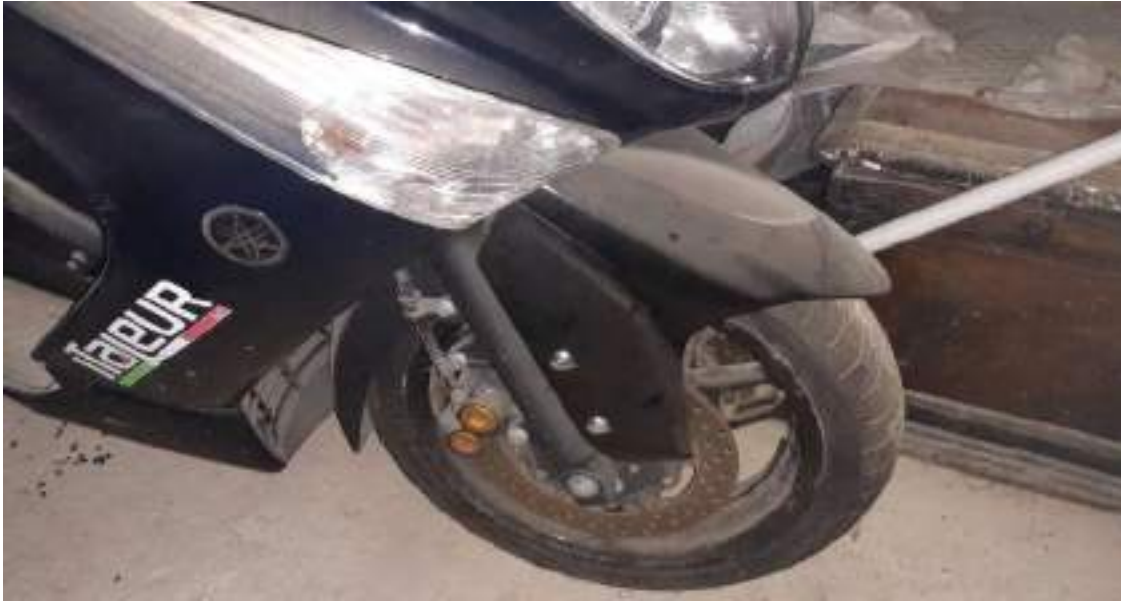
LOTTO 68

Il bene oggetto di stima è costituito da uno scooter **YAMAHA T-MAX 500** targato **DC95673 (rif.all.2)**.

Il cespite è rappresentato da un motociclo a 2 assi, della potenza di 32kW, cilindrata 499 c.c. con una portata di 119 Kg ed è alimentato a benzina. Dalla carta di circolazione il bene risulta immatricolato in data 30.01.2008. La classe ambientale di appartenenza è **Euro 3**.

Il cespite risulta depositato nel garage dell'abitazione del sig. Enrico PERRETTA, sito in Campobasso (CB), e risulta non funzionante in quanto il motore è fuori uso ed è da sostituire. Le plastiche della carrozzeria e la ciclistica (ruote, forcella, forcellone) risultano in buone condizioni, i freni presentano macchie di ruggine e devono essere sostituiti, così come anche gli pneumatici. La sella e le manopole al manubrio mostrano segni degrado.

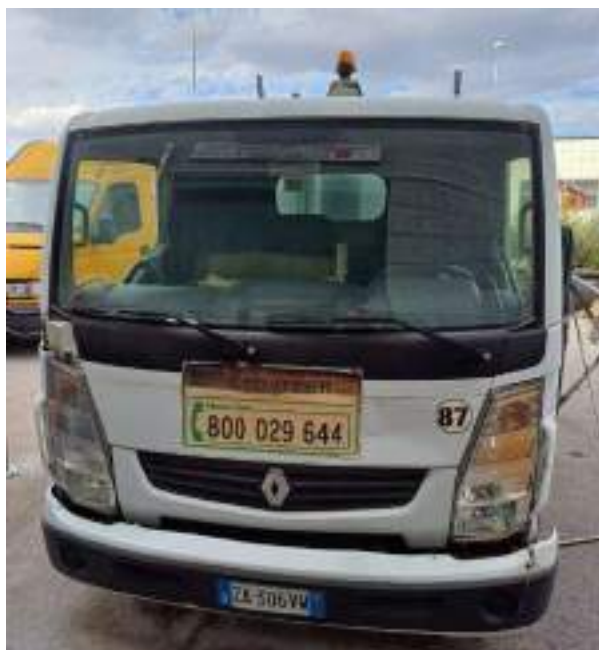
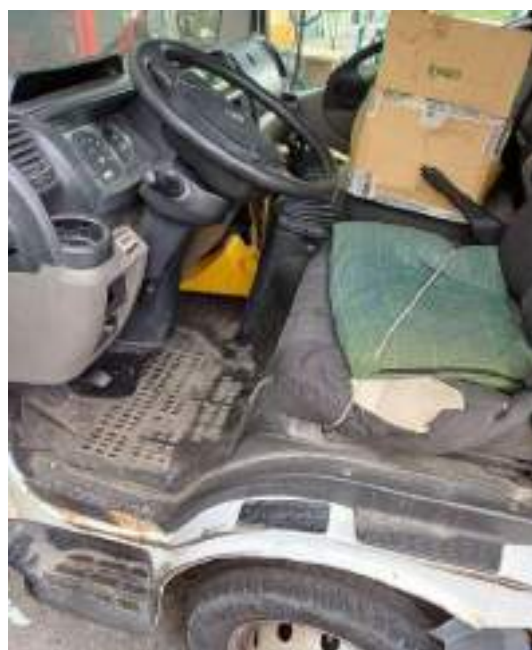
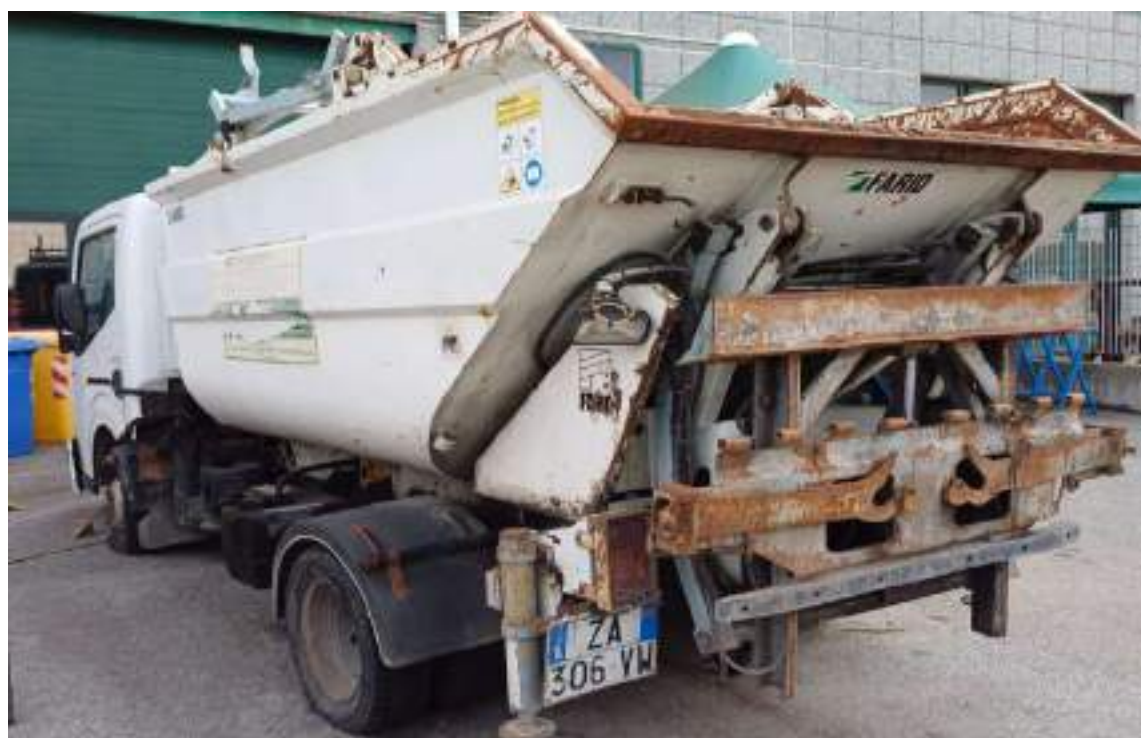
LOTTO 69

Il bene oggetto di stima è costituito da un furgone **RENAULT MAXITY** targato **ZA306VW. (rif.all.2)**.

Il cespite è rappresentato da un autoveicolo a 2 assi, della potenza di 96kW, cilindrata 2.488 c.c. con una portata di 600 Kg ed è alimentato a gasolio. Dalla carta di circolazione il bene risulta immatricolato in data 23.02.2010. La classe ambientale di appartenenza è **Euro 4**.
