TRIBUNALE ORDINARIO DI CAMPOBASSO

Fallimento [REDACTED]

**Fabbricato in CAMPOCHIARO (CB) di cui al FG.6, P.IIa 850 e
pertinenze piazzale e terreni**

Lotto n. 73 FAB.

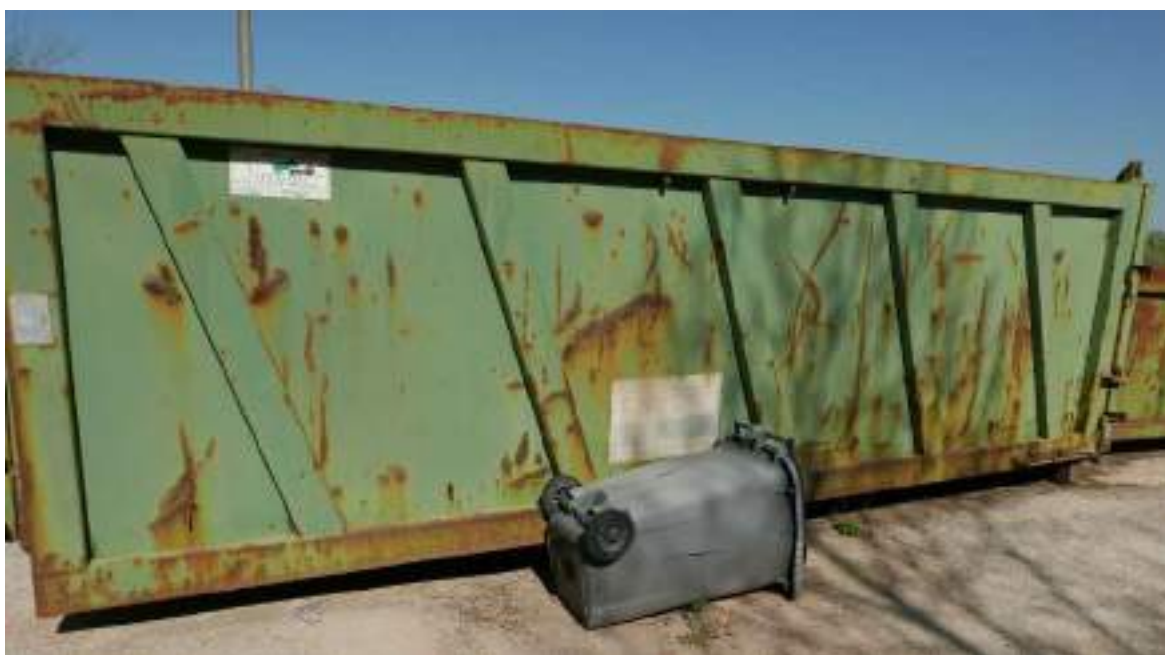
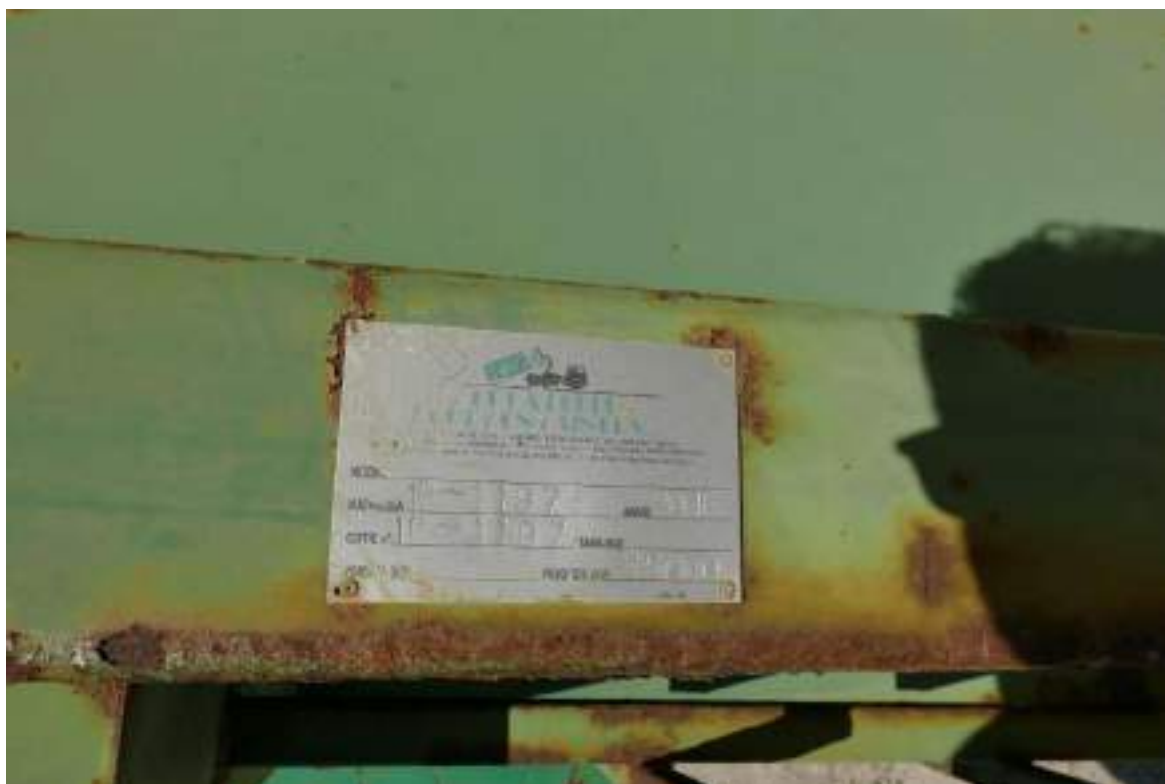
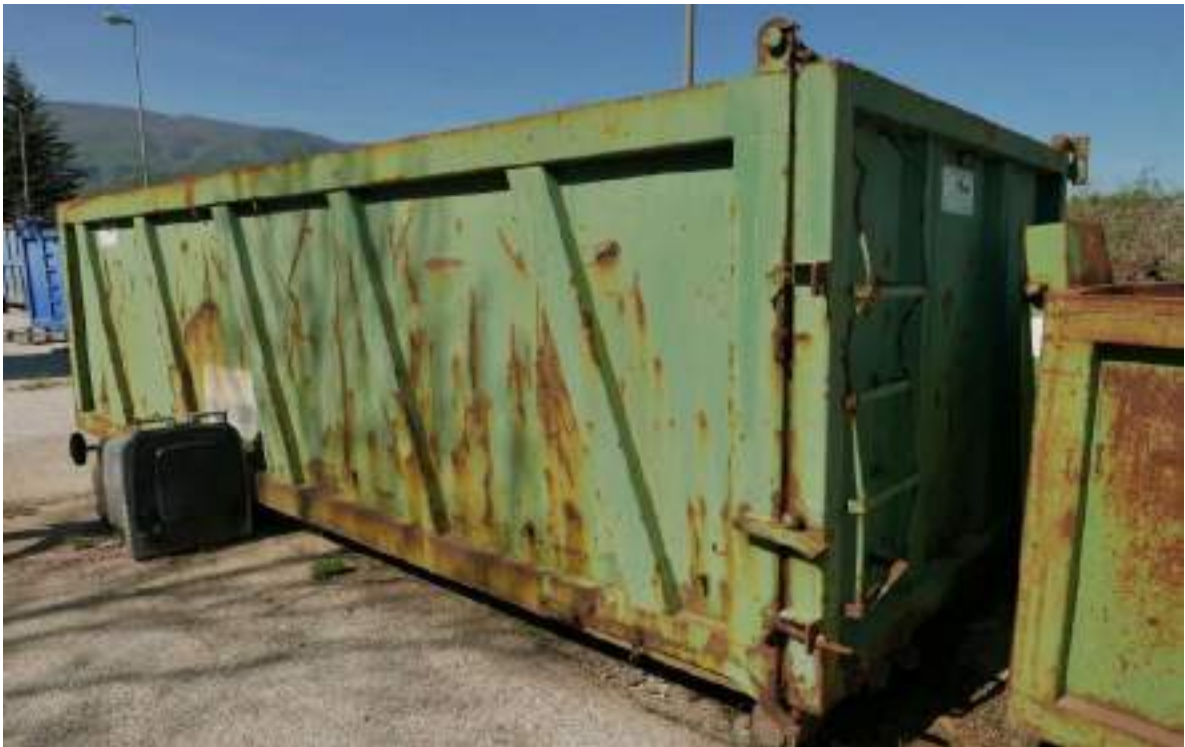
Il lotto n.70 è composto dai seguenti container scarrabili/compattatori:

TIPO	MARCA	MODELLO	N. TELAIO/MATRICOLA
CONTAINER SCARRABILE	LOCATELLI EUROCONTAINERS	-	16-1197

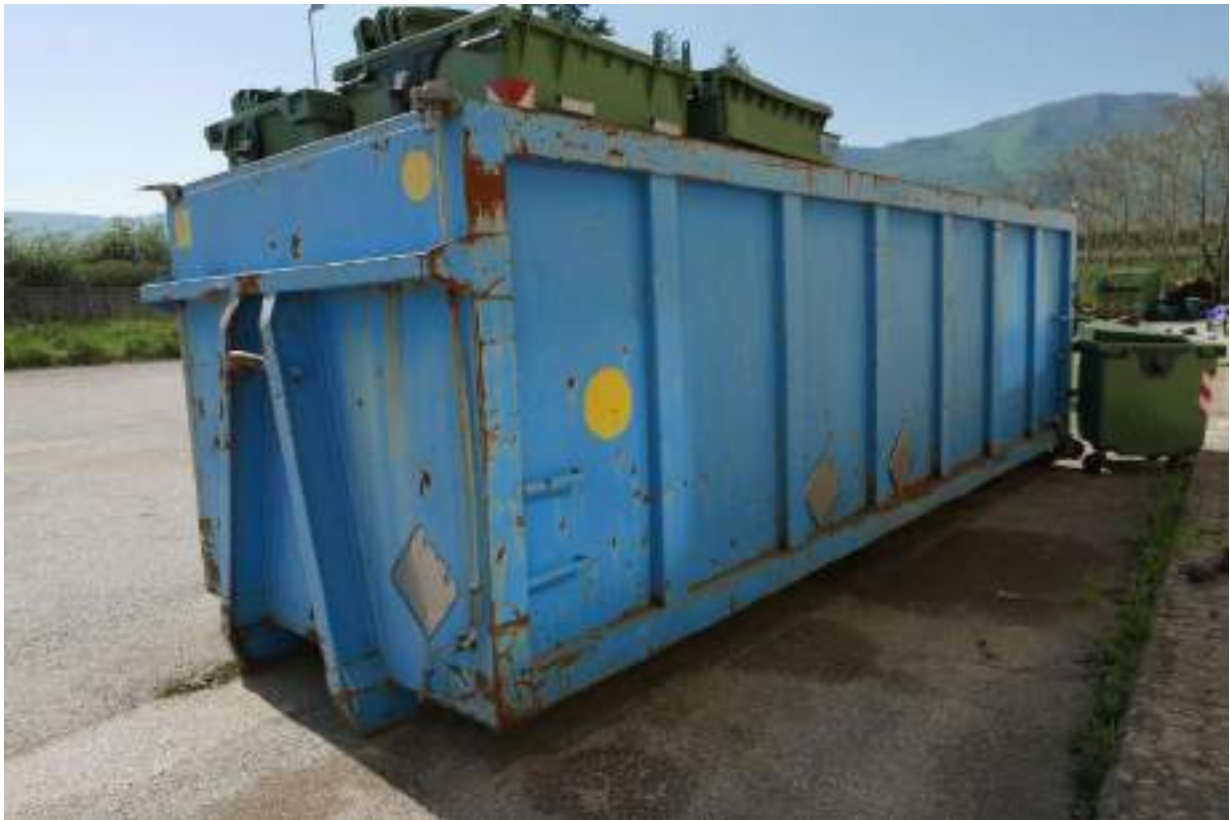
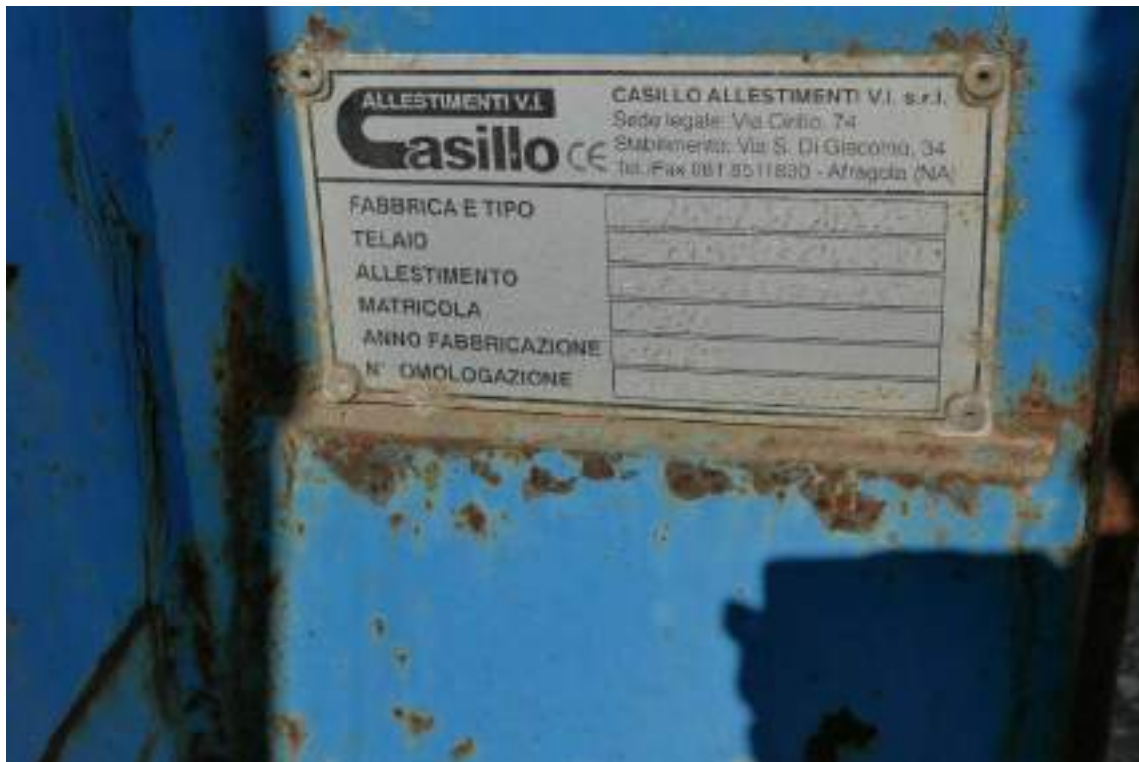
TIPO	MARCA	MODELLO	N. TELAIO/MATRICOLA
CONTAINER SCARRABILE	CASILLO ALLESTIMENTI V.I.	-	035

Il cespite è costituito da n.5 cassoni scarrabili a cielo aperto, n.3 cassoni scarrabili con copertura telata e n.1 pianale scarrabile. I cespiti risultano depositati nel piazzale sito in Campochiaro (CB), in viale C. Colombo presso il capannone identificato in catasto al FG. 6 p.lla 850. Risultano in cattivo stato di conservazione, presentano macchie di ruggine estese e segni di urti. Il meccanismo di chiusura dei cassoni telati non funziona e i teli di copertura risultano comunque danneggiati e non più utilizzabili.

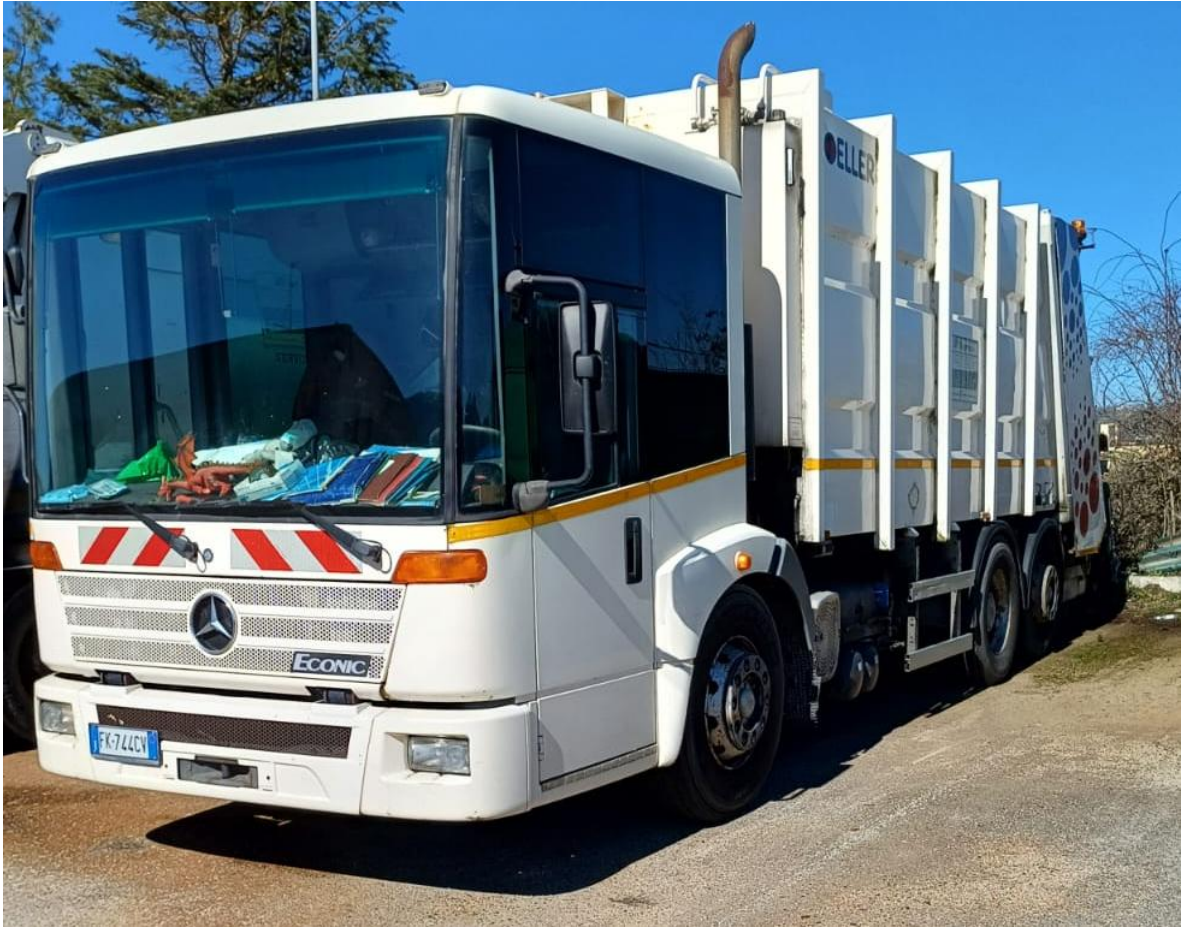
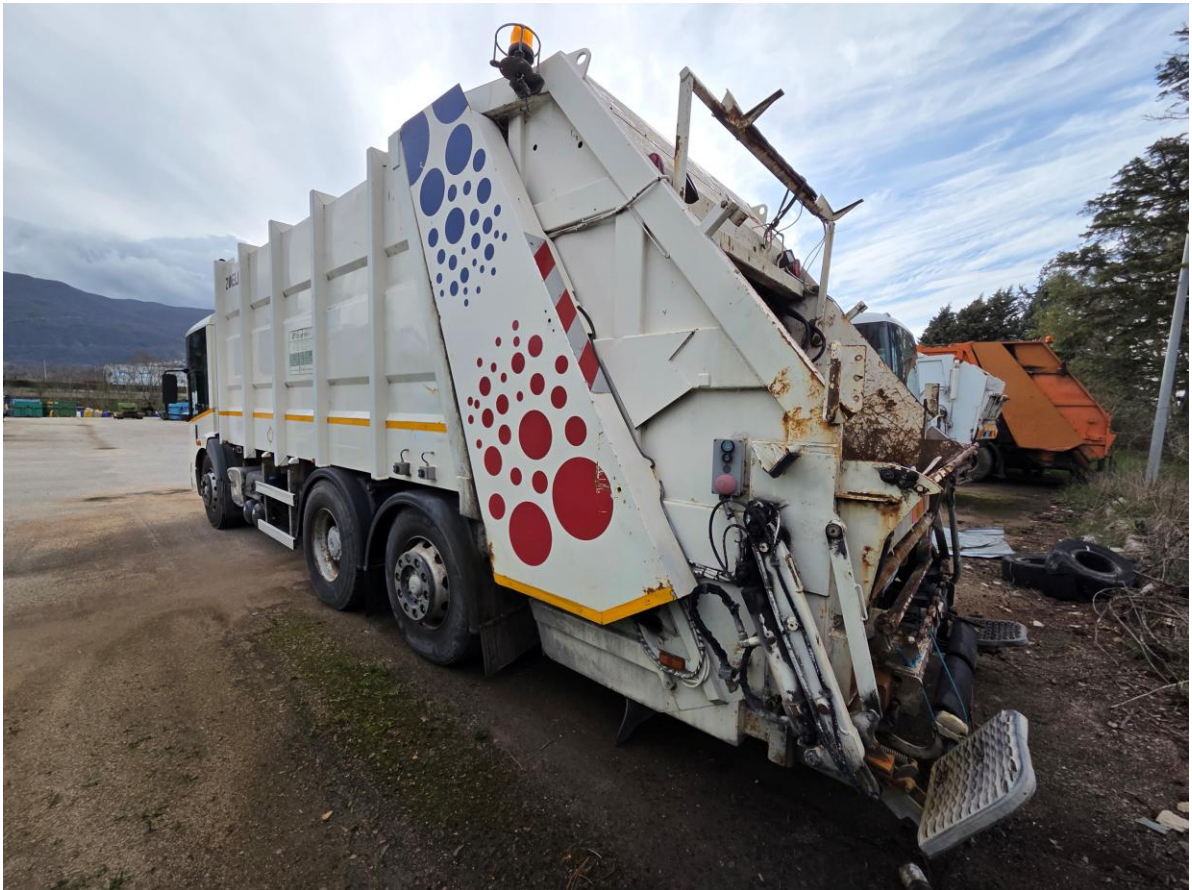
TIPO	TARGA	MARCA	MODELLO	N. TELAIO
FURGONE PER TRASPORTO RIFIUTI	FK 744 CV	MERCEDES - DAIMLER CHRYSLER AG	Econic OM936LA	WDB9576611V205678

Il bene oggetto di stima è costituito da un veicolo **MERCEDES Eonic OM936LA** targato **FKA744CV** con **CASSONE COMPATTATORE**.

- ✚ le rifiniture interne all'abitacolo risultano deteriorate così come la tappezzeria (sedili, tappetini ecc.);
- ✚ gli pneumatici risultano ancora utilizzabili;
- ✚ il cambio non risulta funzionante ed occorre sostituirlo;
- ✚ il compattatore risulta bloccato.

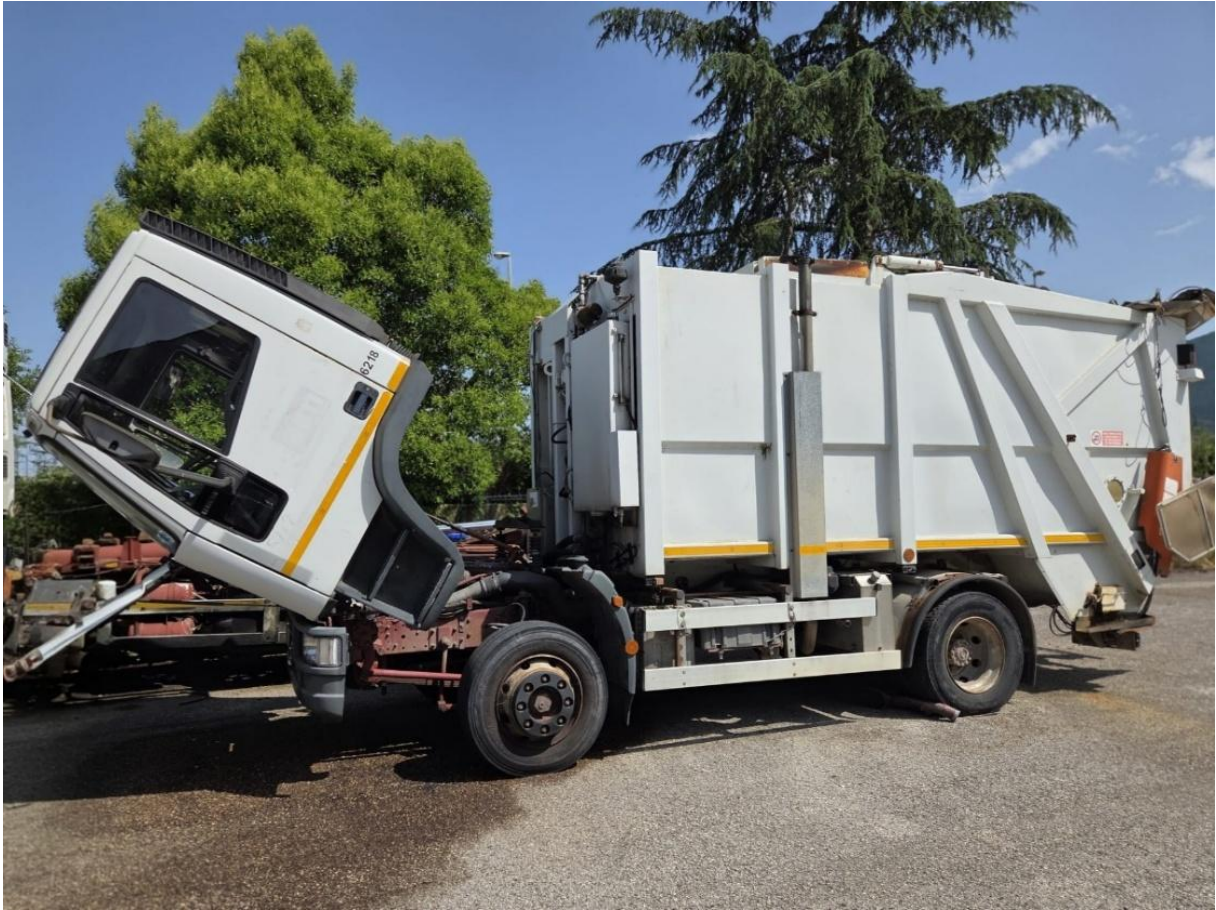
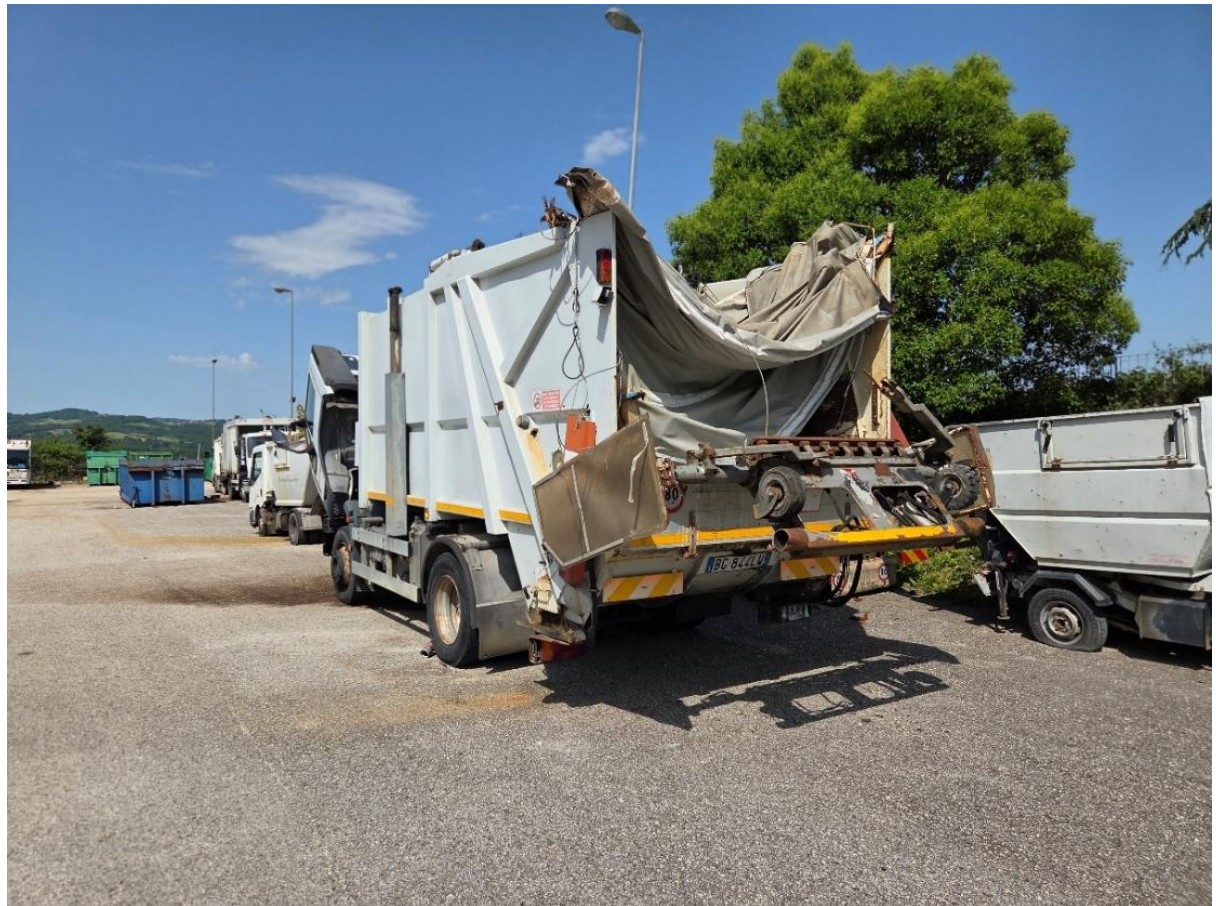
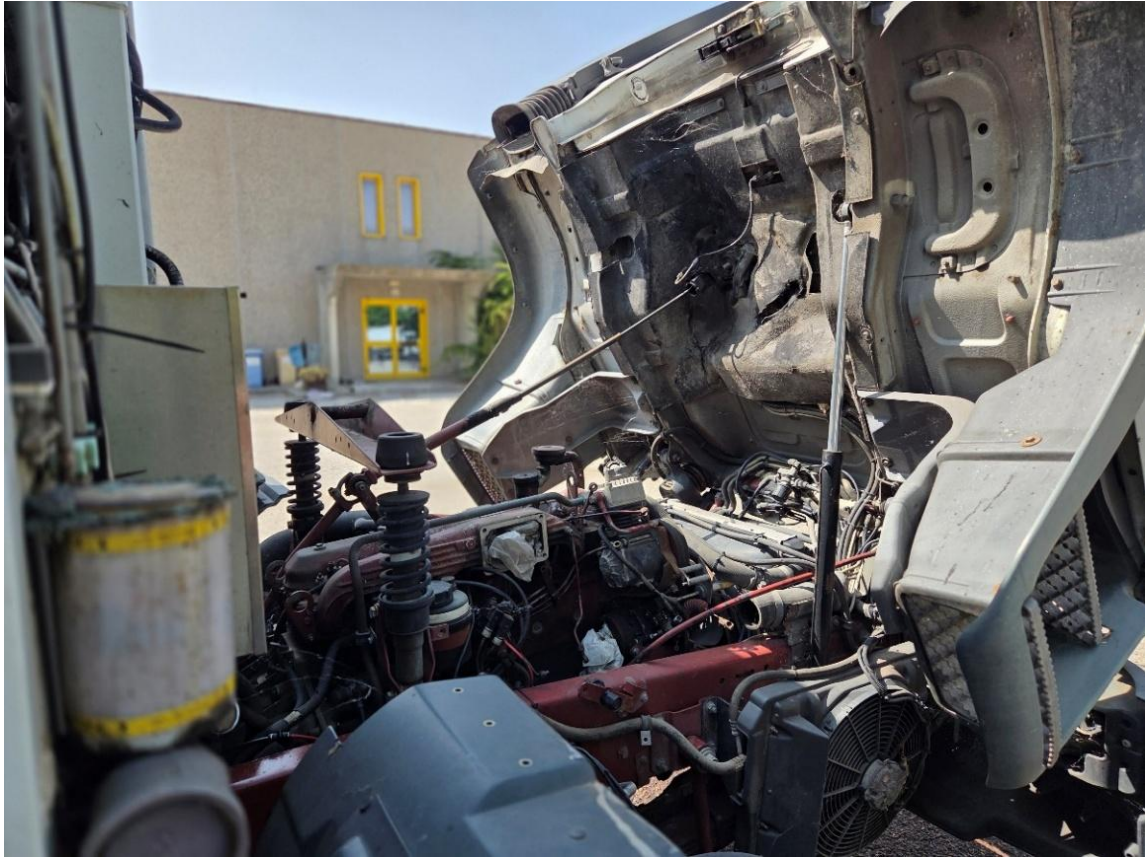
TIPO	TARGA	MARCA	MODELLO	N. TELAIO
AUTOVEICOLO TRASPORTO RIFIUTI	BG 844 LW	IVECO	120 E18	ZCFA1ED0002310309

Il bene oggetto di stima è costituito da un veicolo **IVECO 120 E18** targato **BG844LW** per **TRASPORTO RIFIUTI**.

Il cespite è rappresentato da un autoveicolo a 2 assi con cassone compattatore, avente una potenza di 130KW, cilindrata 5.864 c.c., una portata di 3.280Kg alimentato a gasolio. Dalla carta di circolazione il bene risulta immatricolato in data 18.01.2000. La classe ambientale di appartenenza è **Euro_2**.

- ✚ le rifiniture interne all'abitacolo risultano deteriorate così come la tappezzeria (sedili, tappetini ecc.);
- ✚ gli pneumatici sono da sostituire;
- ✚ la pompa idraulica risulta non funzionante ed occorre sostituirla;
- ✚ il compattatore risulta non funzionante.

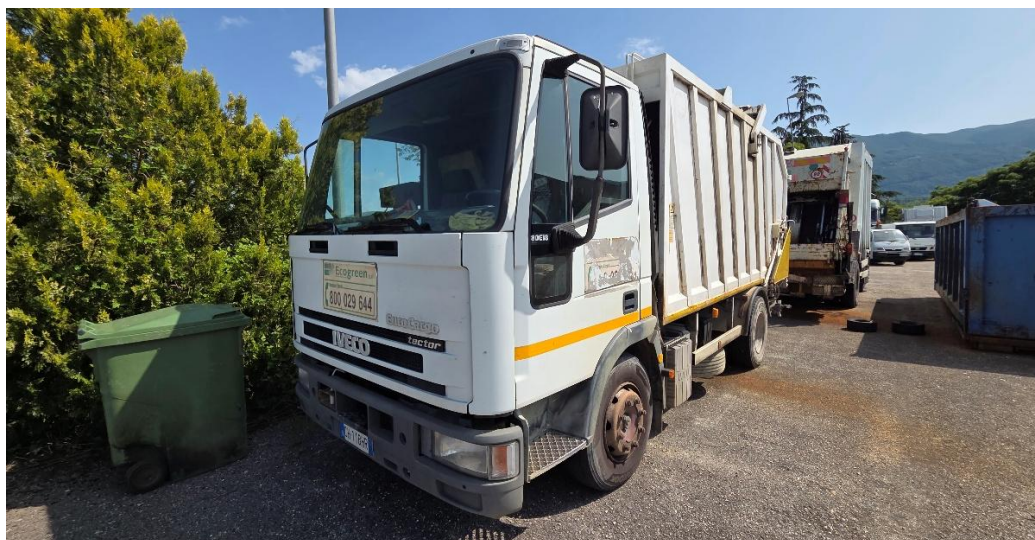
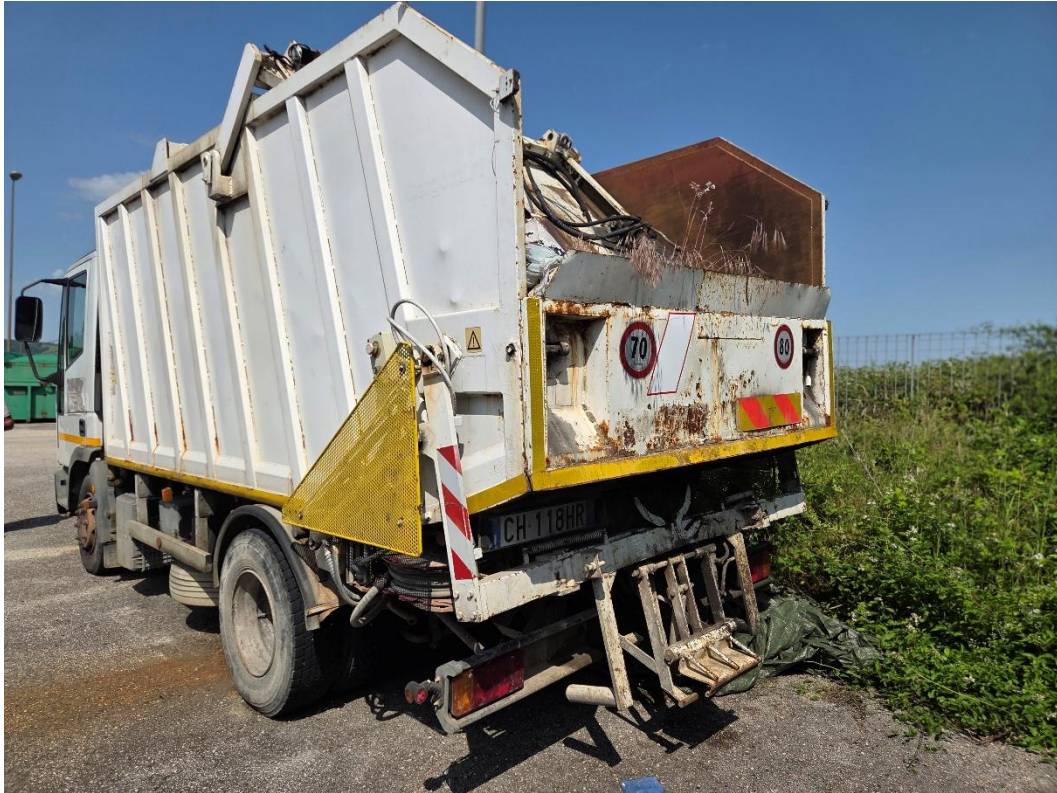
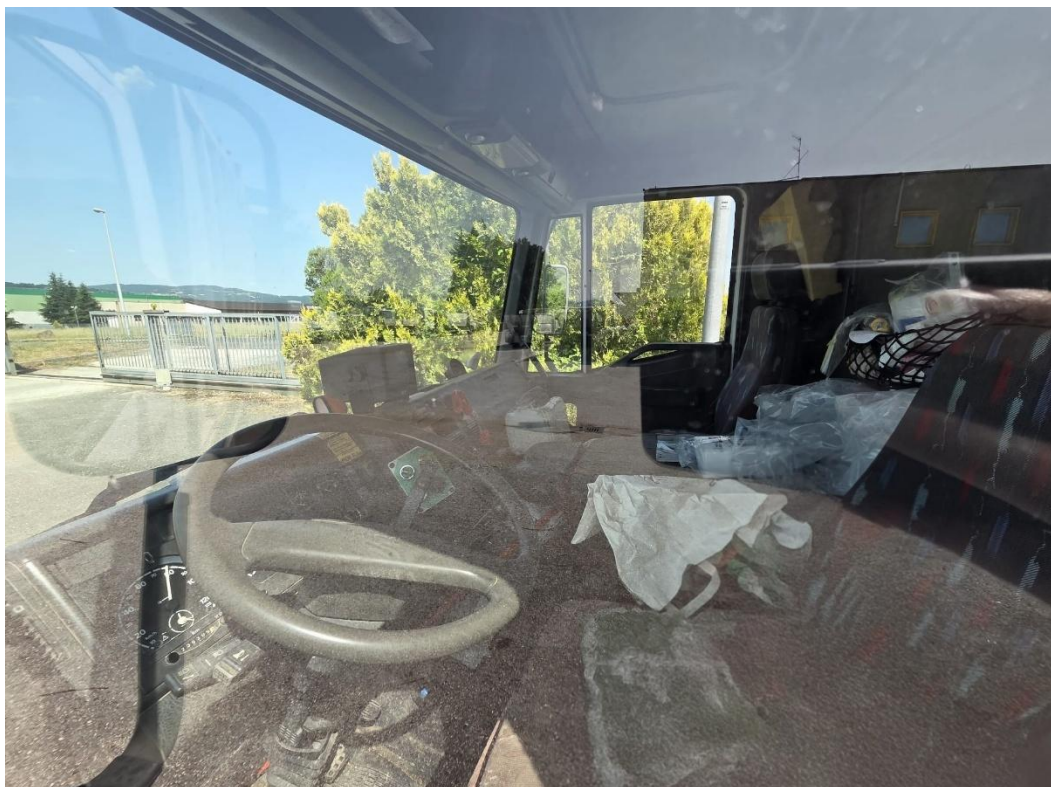
TIPO	TARGA	MARCA	MODELLO	N. TELAIO
AUTOVEICOLO TRASPORTO RIFIUTI	CH 118 HR	IVECO	80 E 18	ZCFA80D1102407924

Il bene oggetto di stima è costituito da un veicolo **IVECO 80 E18** targato **CH118HR** per **TRASPORTO RIFIUTI**.

Il cespite è rappresentato da un autoveicolo a 2 assi con cassone compattatore, avente una potenza di 134KW, cilindrata 5.880 c.c., una portata

- ✚ le rifiniture interne all'abitacolo risultano deteriorate così come la tappezzeria (sedili, tappetini ecc.);
- ✚ gli pneumatici sono da sostituire;
- ✚ il differenziale risulta non funzionante ed occorre sostituirlo.

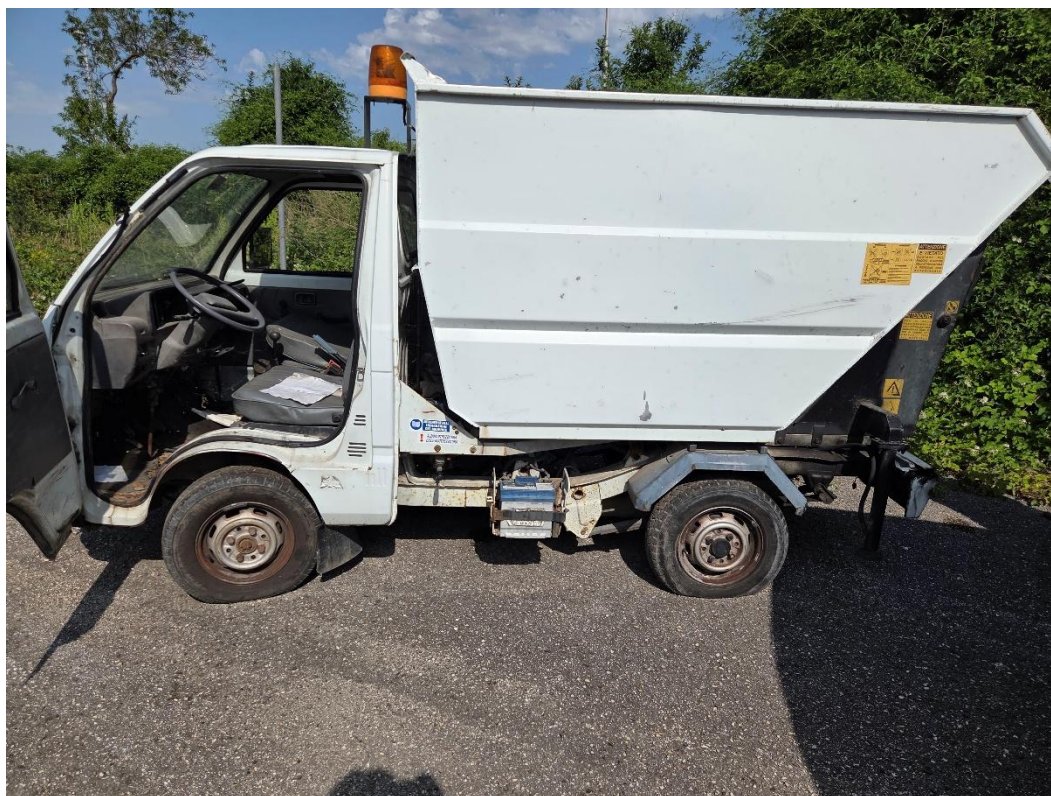
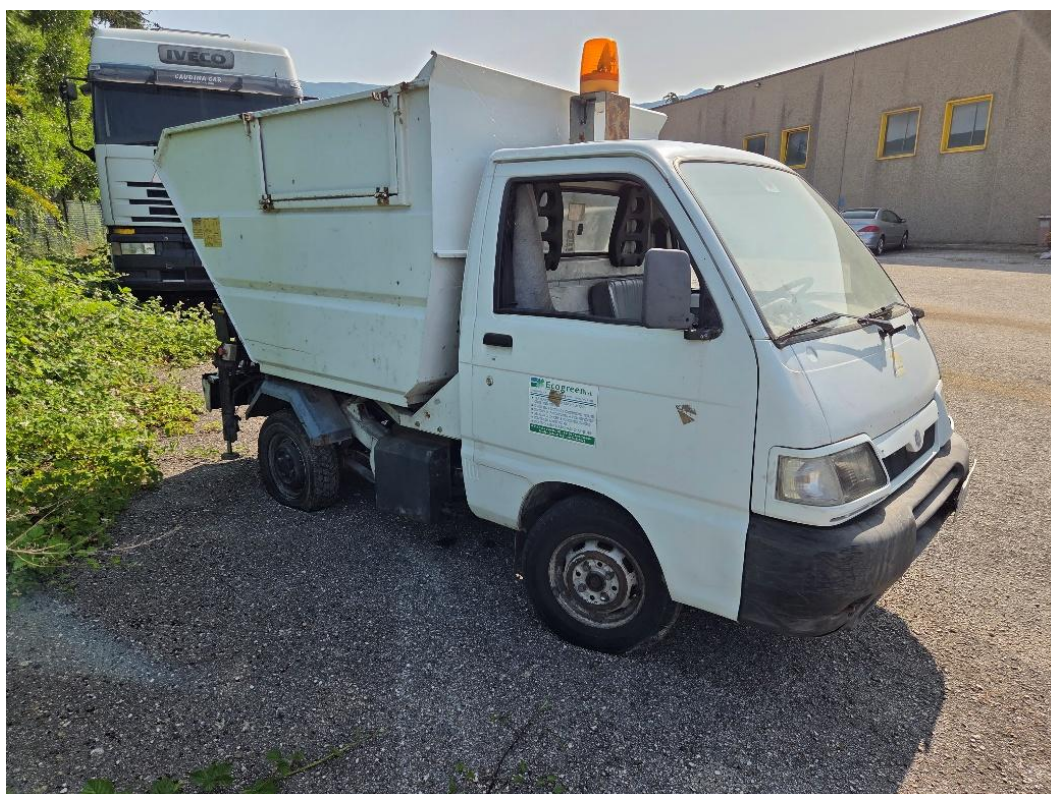
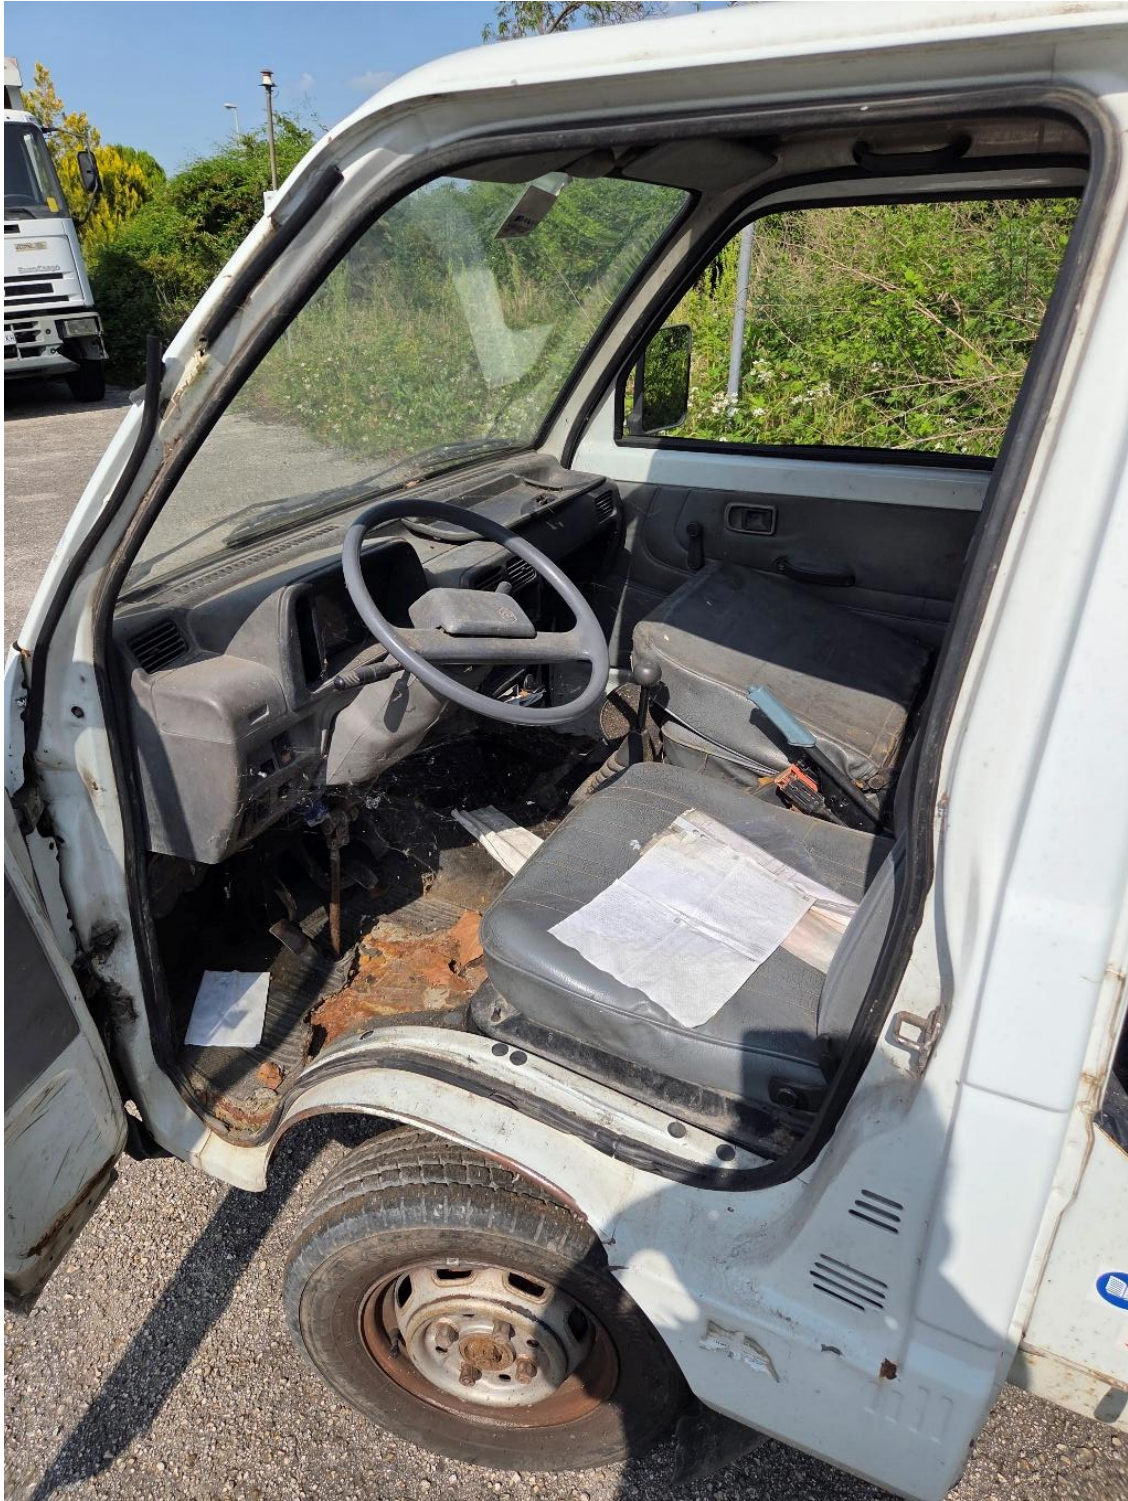
TIPO	TARGA	MARCA	MODELLO	N. TELAIO
AUTOCARRO CON CASSONE	CE 648 PR	PIAGGIO	PORTER S85LP	ZAPS8500000459678

Il bene oggetto di stima è costituito da un veicolo **PIAGGIO PORTER S85LP** targato **CE648PR** con **CASSONE**.

Il cespite è rappresentato da un autocarro a 2 assi con cassone a sponde, avente una potenza di 28KW, cilindrata 1.371 c.c., una portata di 370Kg alimentato a gasolio. Dalla carta di circolazione il bene risulta immatricolato in data 01.10.2003. La classe ambientale di appartenenza è **Euro_3**.

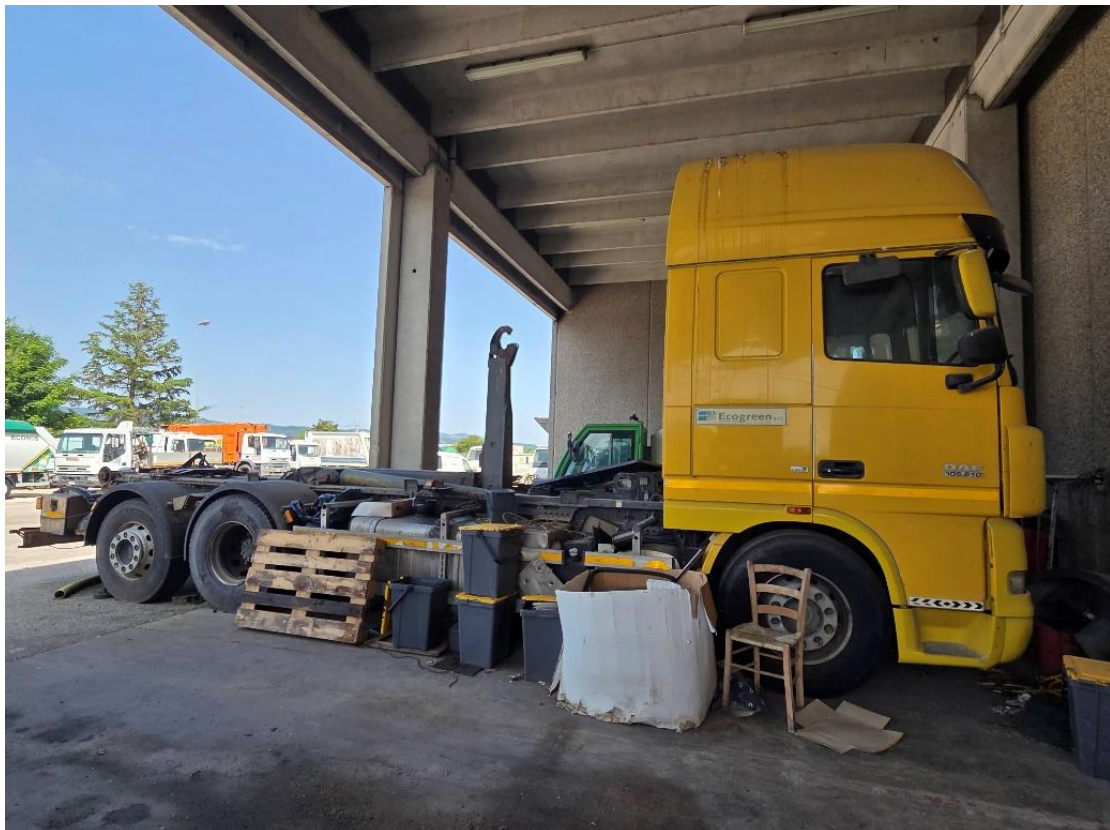
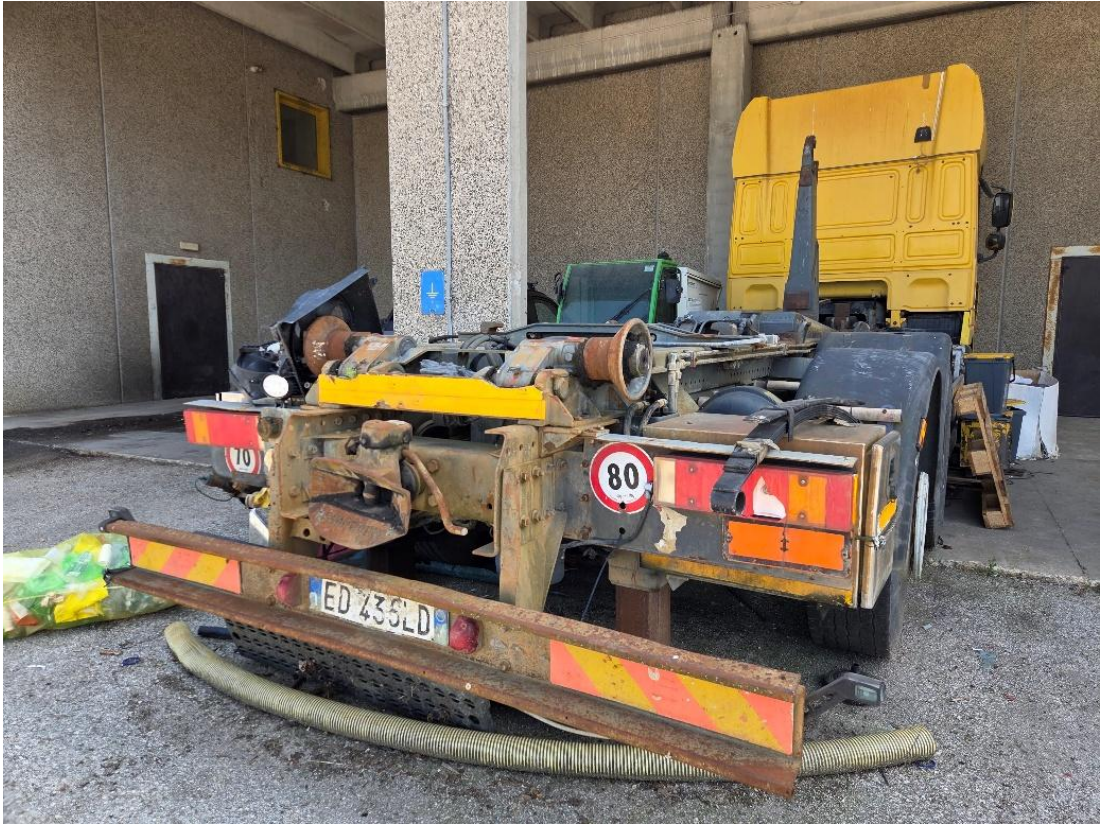
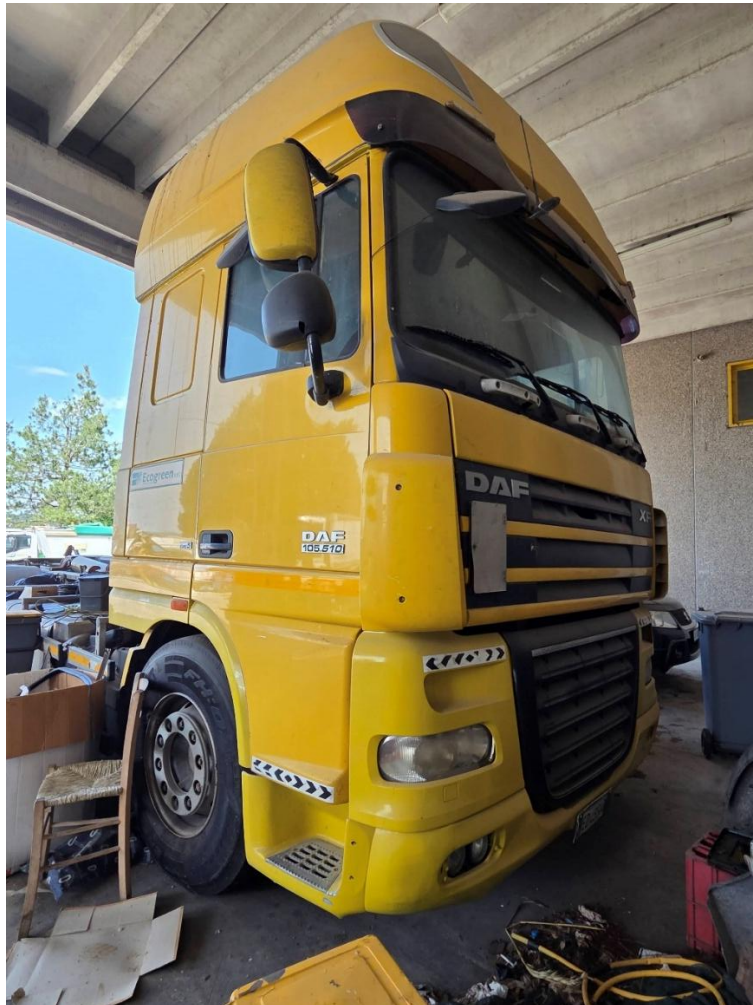
TIPO	TARGA	MARCA	MODELLO	N. TELAIO
AUTOCARRO CON PIANALE	ED 435 LD	DAF	105.510	XLRAS47MS0E802011

Il bene oggetto di stima è costituito da un veicolo **DAF 105.510** targato **ED435LD** con **PIANALE**.

Il cespite è rappresentato da un autocarro a 3 assi con pianale, avente una potenza di 375KW, cilindrata 12.902 c.c., una portata di 13.400Kg alimentato a gasolio. Dalla carta di circolazione il bene risulta immatricolato in data 28.02.2011. La classe ambientale di appartenenza è **Euro_5**.

- ✚ le rifiniture interne all'abitacolo risultano deteriorate così come la tappezzeria (sedili, tappetini ecc.);
- ✚ gli pneumatici sono da sostituire;
- ✚ il terzo asse risulta non funzionante ed occorre sostituirlo.

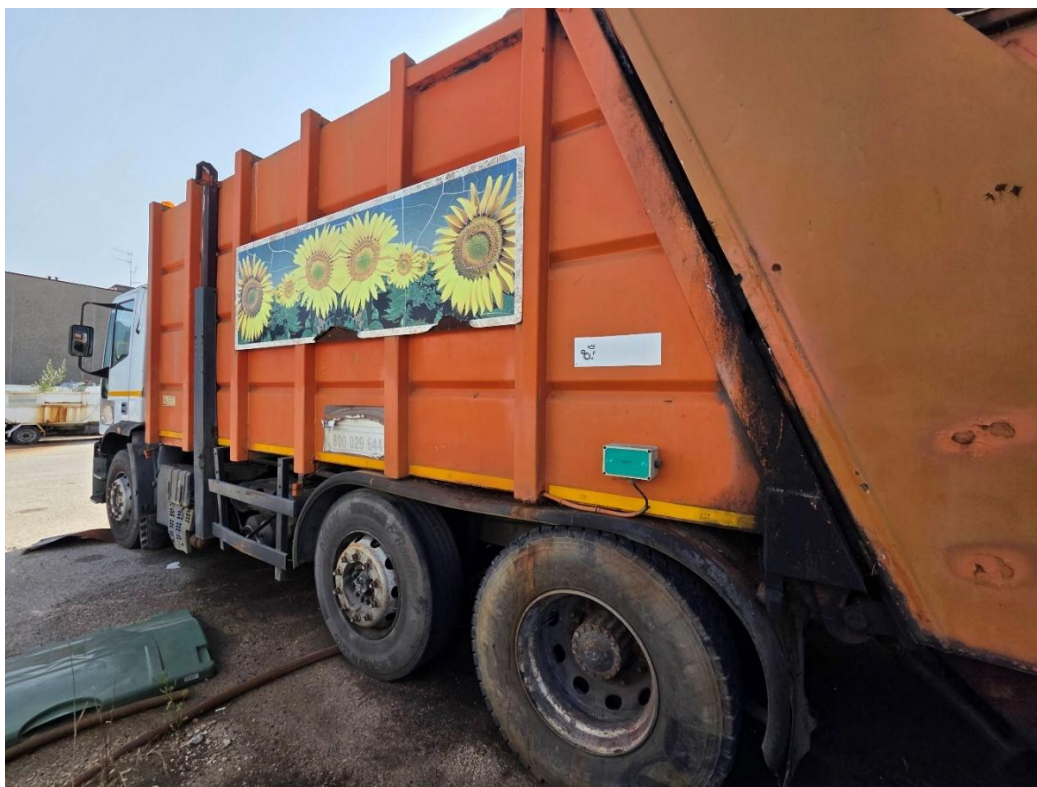
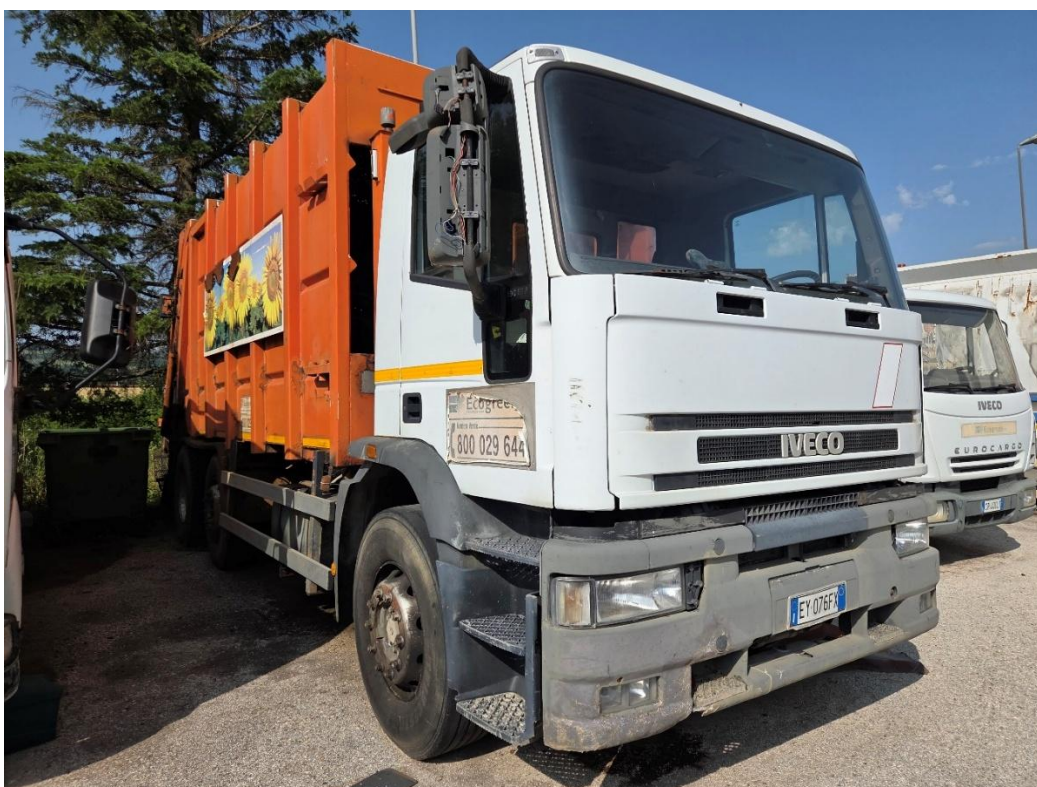
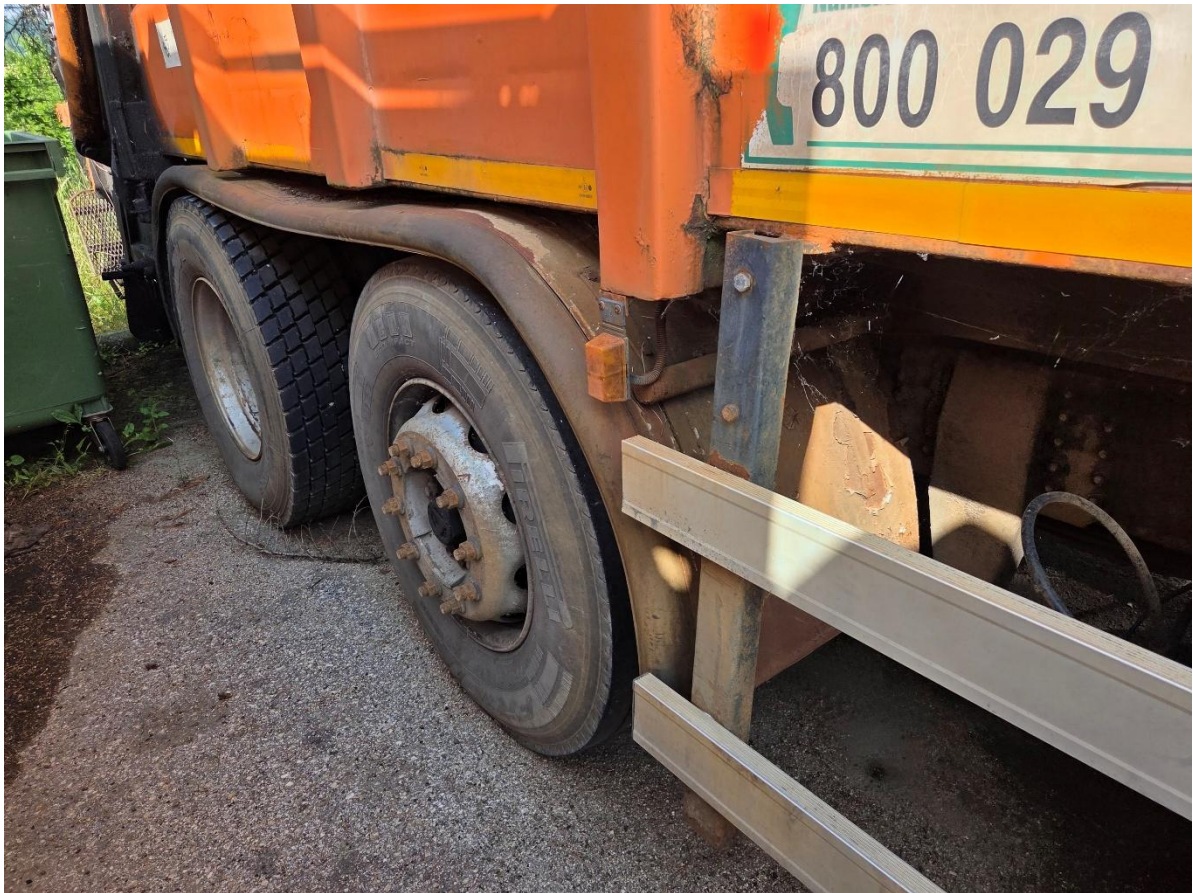
TIPO	TARGA	MARCA	MODELLO	N. TELAIO
AUTOVEICOLO TRASPORTO RIFIUTI	EY 076 FX	IVECO	190 E27	ZCFA1VLK004182618

Il bene oggetto di stima è costituito da un veicolo **ICEVO 190 E27** targato **EY076FX** con **CASSONE COMPATTATORE**.

Il cespite è rappresentato da un autocarro a 3 assi con cassone compattatore, avente una potenza di 196KW, cilindrata 7.790 c.c., una portata di 11.720Kg alimentato a gasolio. Dalla carta di circolazione il bene risulta immatricolato in data 15.01.2015. La classe ambientale di appartenenza è **Euro_3**.
