TRIBUNALE ORDINARIO DI CAMPOBASSO

Fallimento [REDACTED]

**Fabbricato in CAMPOCHIARO (CB) di cui al FG.6, P.IIa 850 e
pertinenze piazzale e terreni**

Lotto n. 73 FAB.

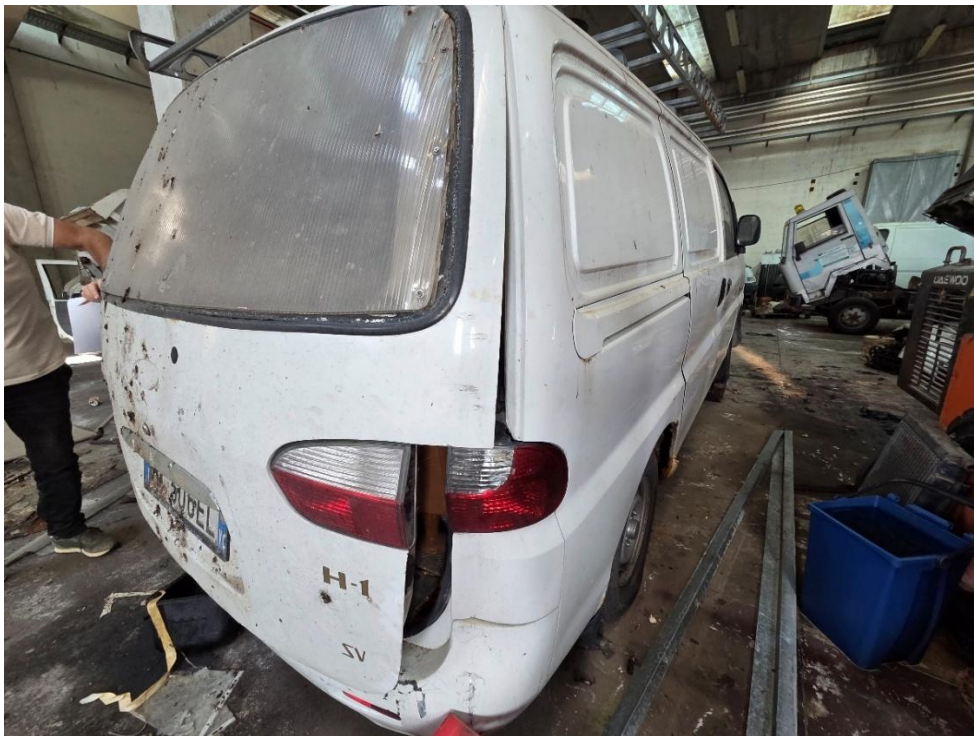
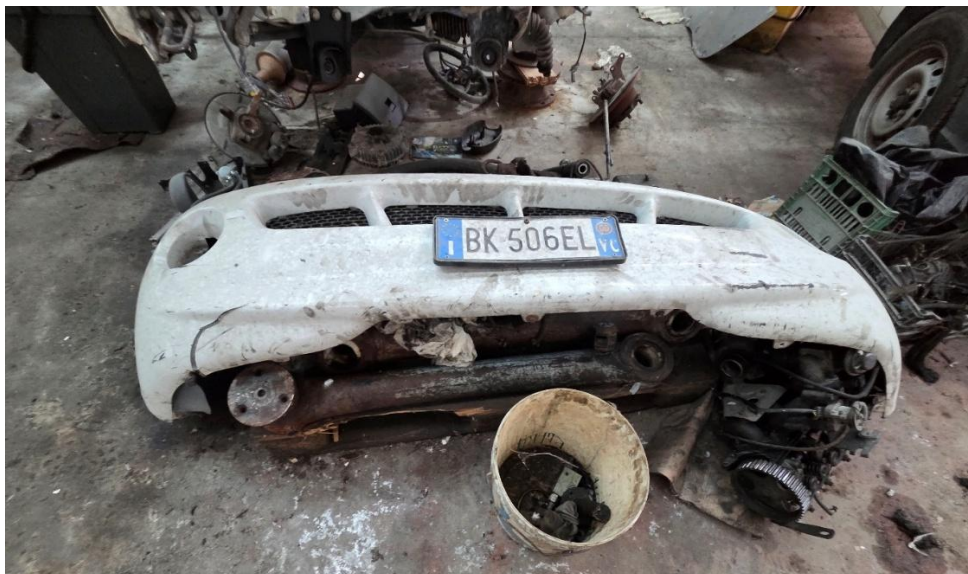
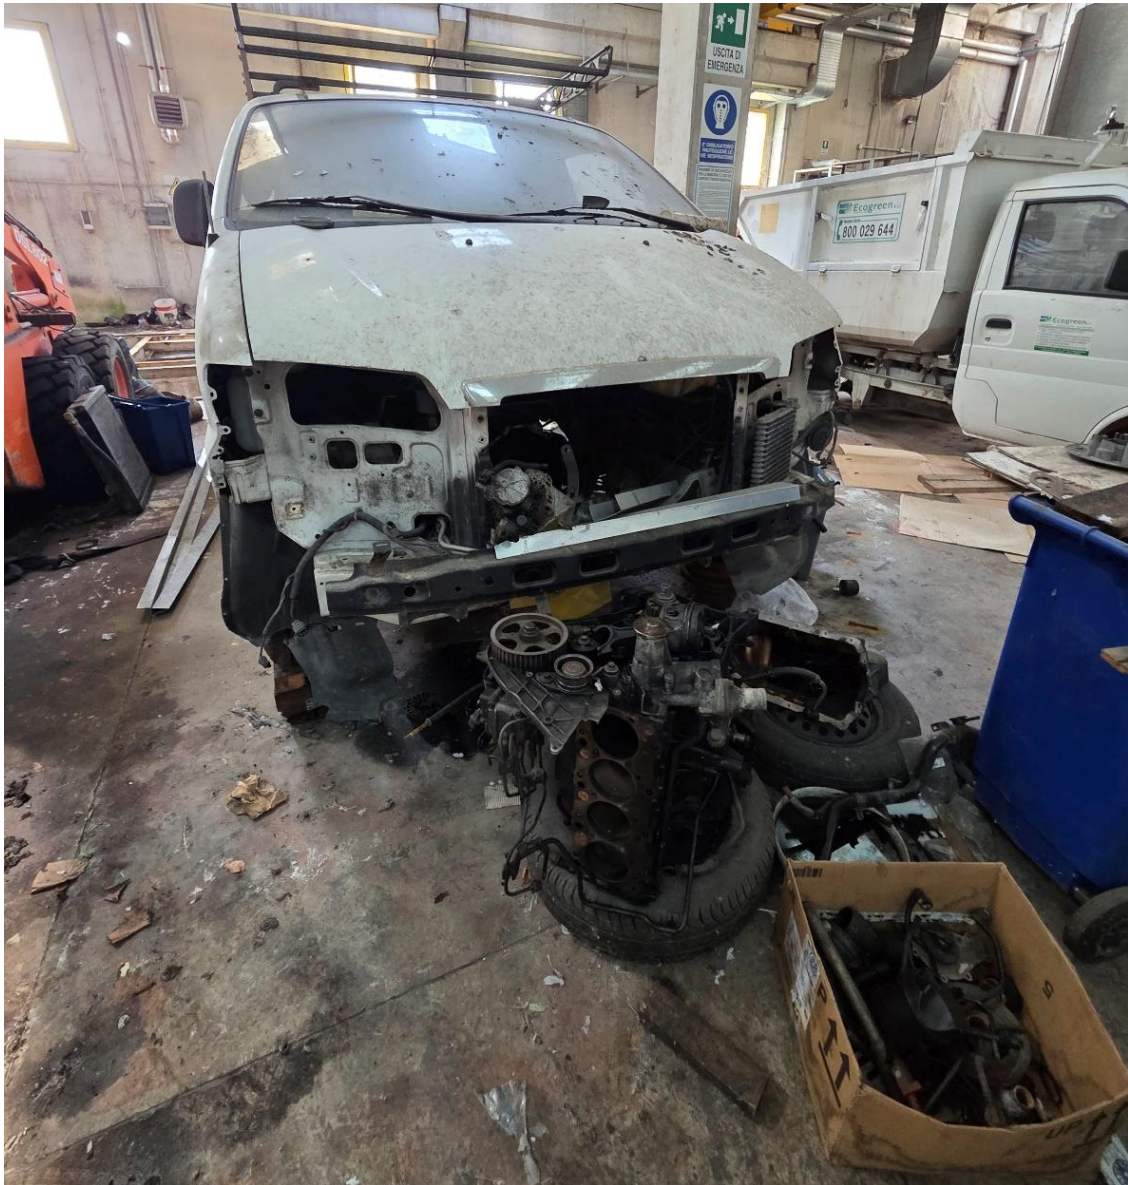
TIPO	TARGA	MARCA	MODELLO	N. TELAIO
AUTOCARRO	BK 506 EL	HYUNDAI	H-1	KMJWVH7FP1U259450

Il bene oggetto di stima è costituito da un veicolo **HYUNDAI H-1** targato **BK506EL FURGONATO**.

Il cespite è rappresentato da un autocarro a 2 assi furgonato, avente una potenza di 59KW, cilindrata 2.476 c.c., una portata di 1.345Kg alimentato a gasolio. Dalla carta di circolazione il bene risulta immatricolato in data 05.12.2000. La classe ambientale di appartenenza è **Euro_2**.

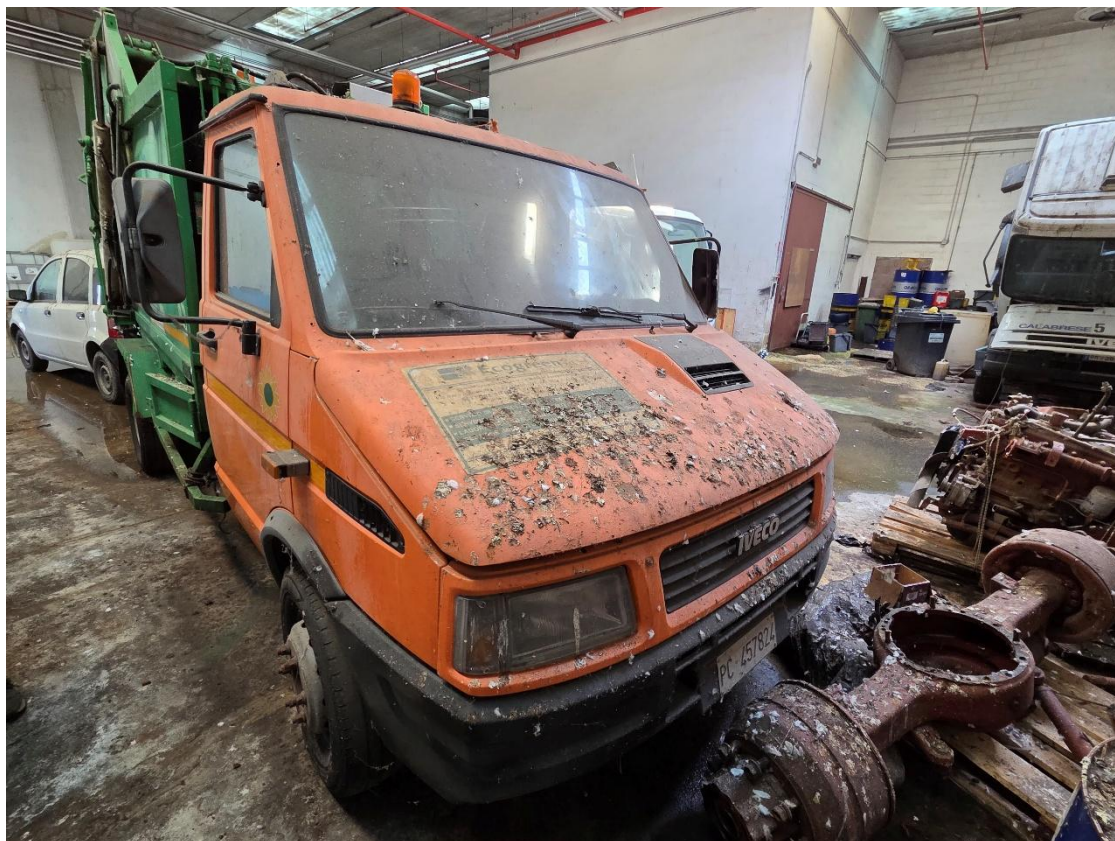
TIPO	TARGA	MARCA	MODELLO	N. TELAIO
AUTOVEICOLO TRASPORTO RIFIUTI	PC 457824	IVECO	59 E12	ZCFC5980002100808

Il bene oggetto di stima è costituito da un veicolo **IVECO FIATO 59E12** targato **PC457824** con **CASSONE COMPATTATORE**.

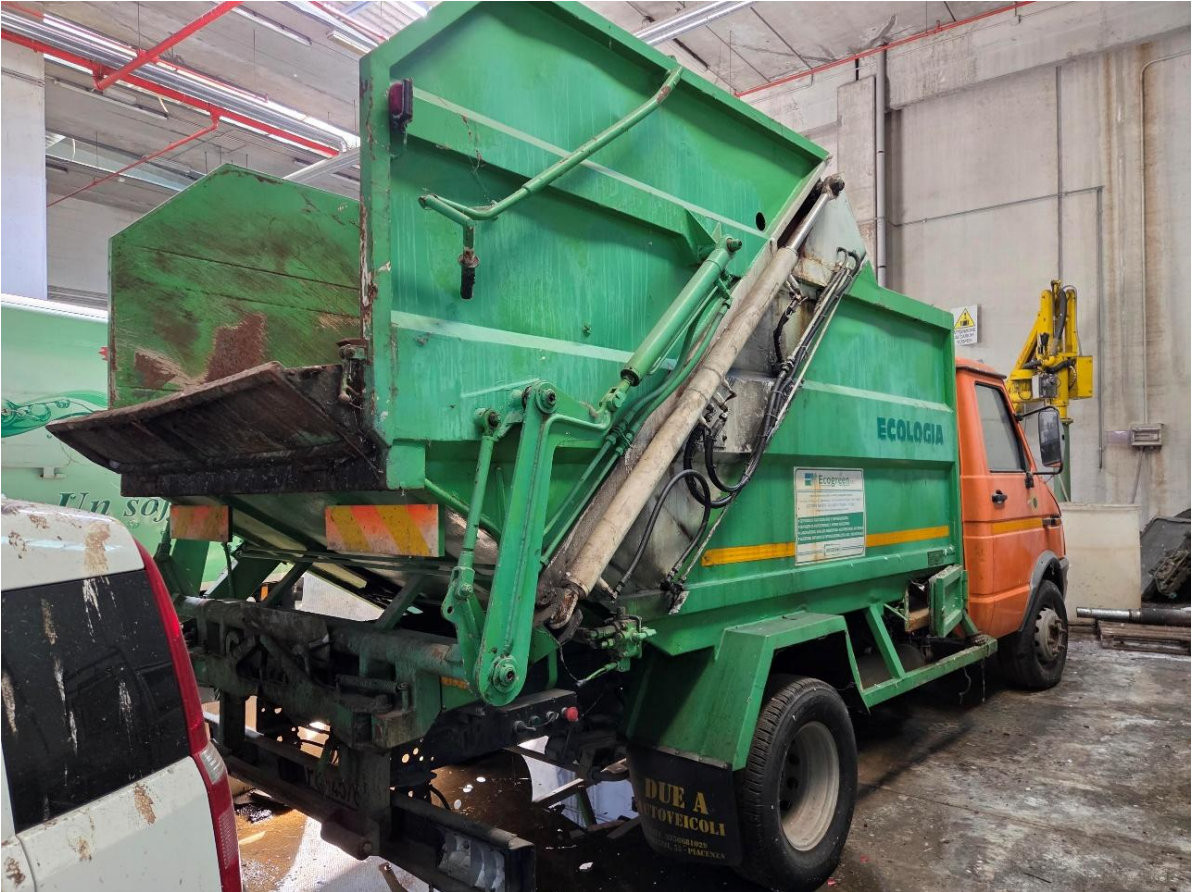
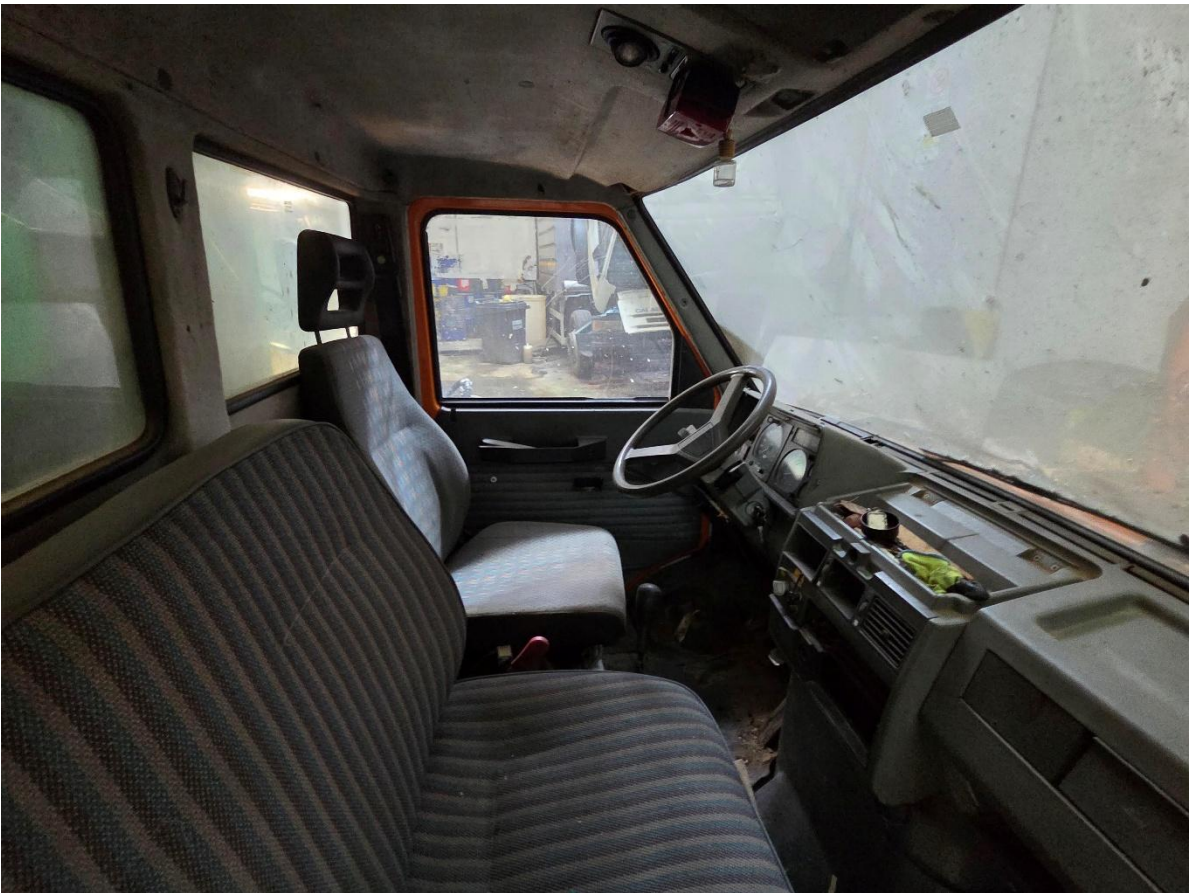
Il cespite è rappresentato da un veicolo a 2 assi con cassone compattatore, avente una potenza di 85KW, cilindrata 2.500 c.c., una portata di 1400Kg alimentato a gasolio. Dalla carta di circolazione il bene risulta immatricolato in data 08.04.1994. La classe ambientale di appartenenza è **Euro_1**.

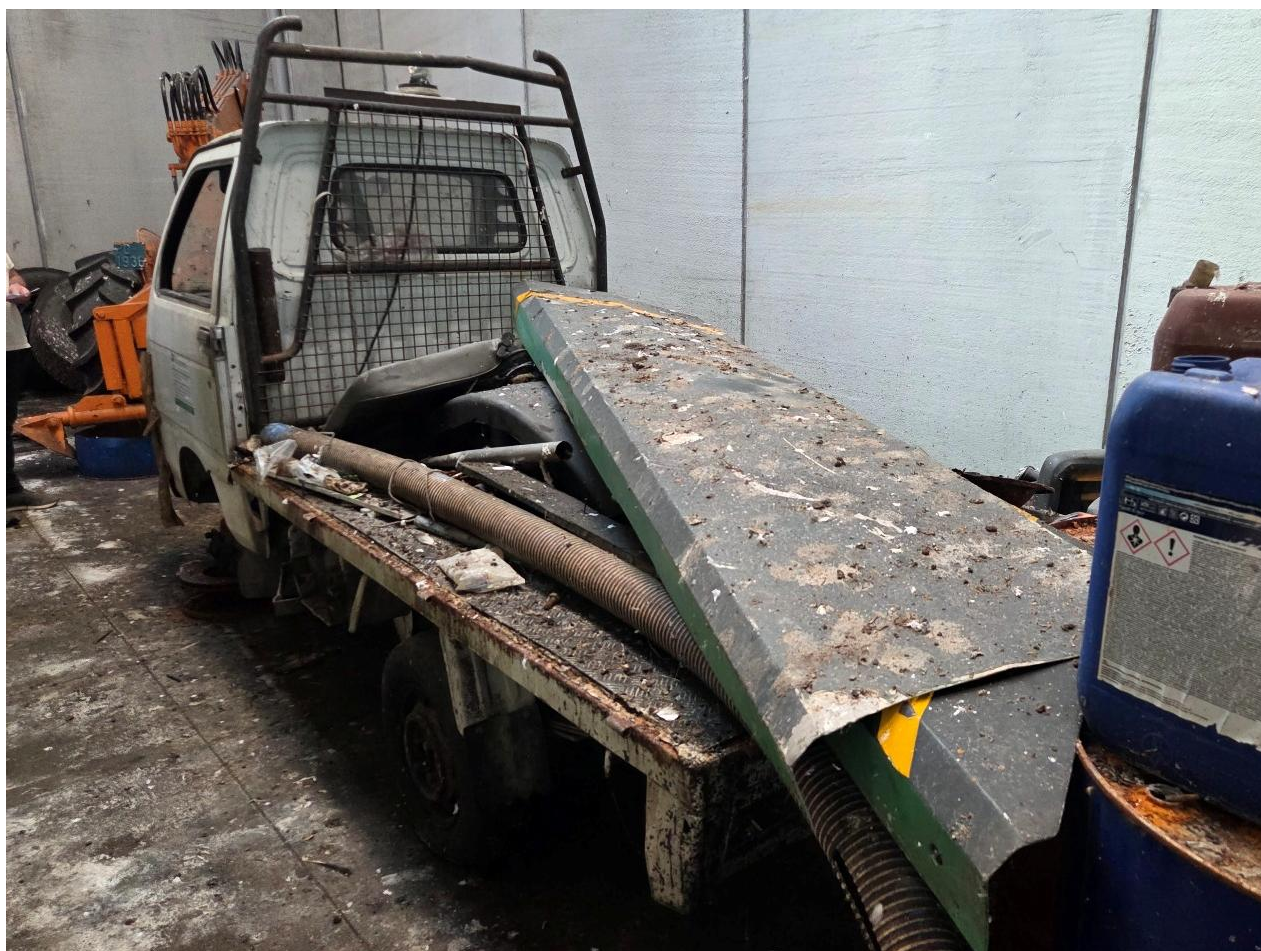
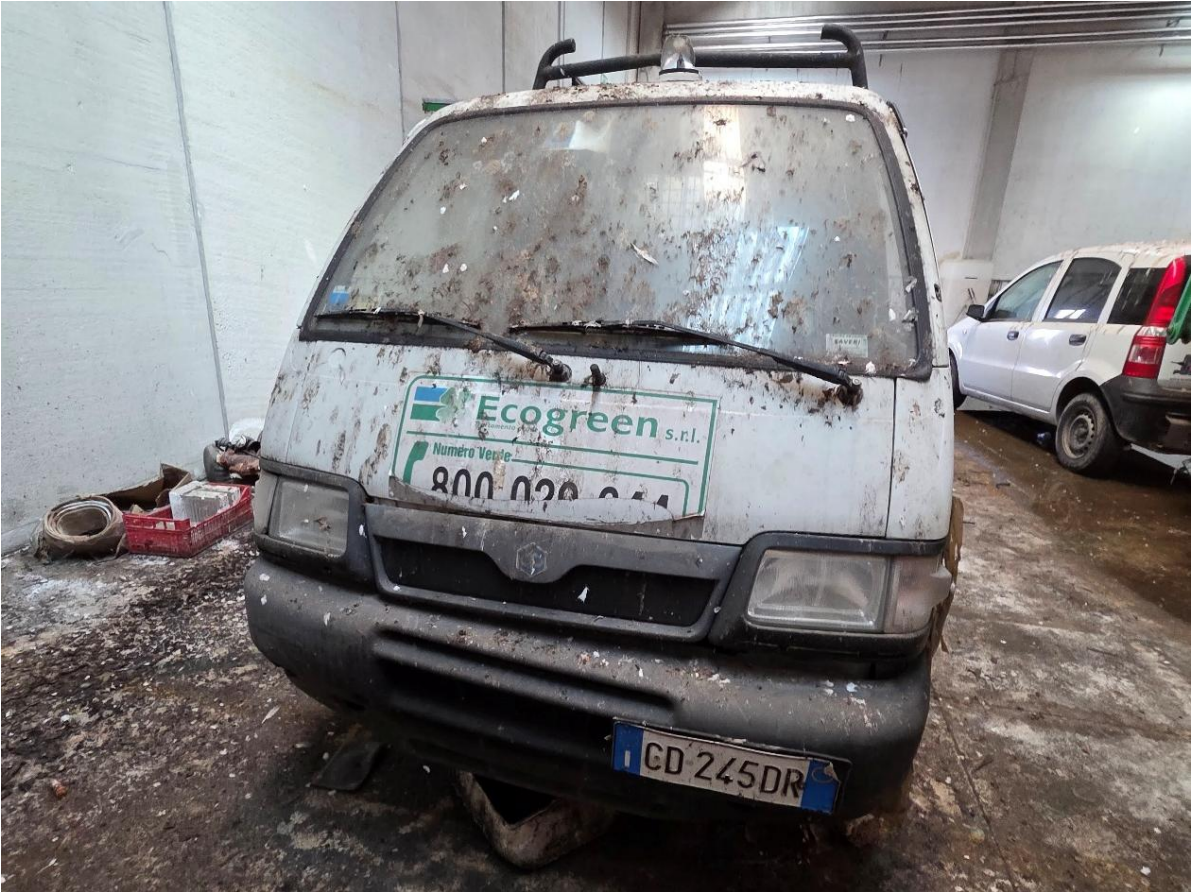
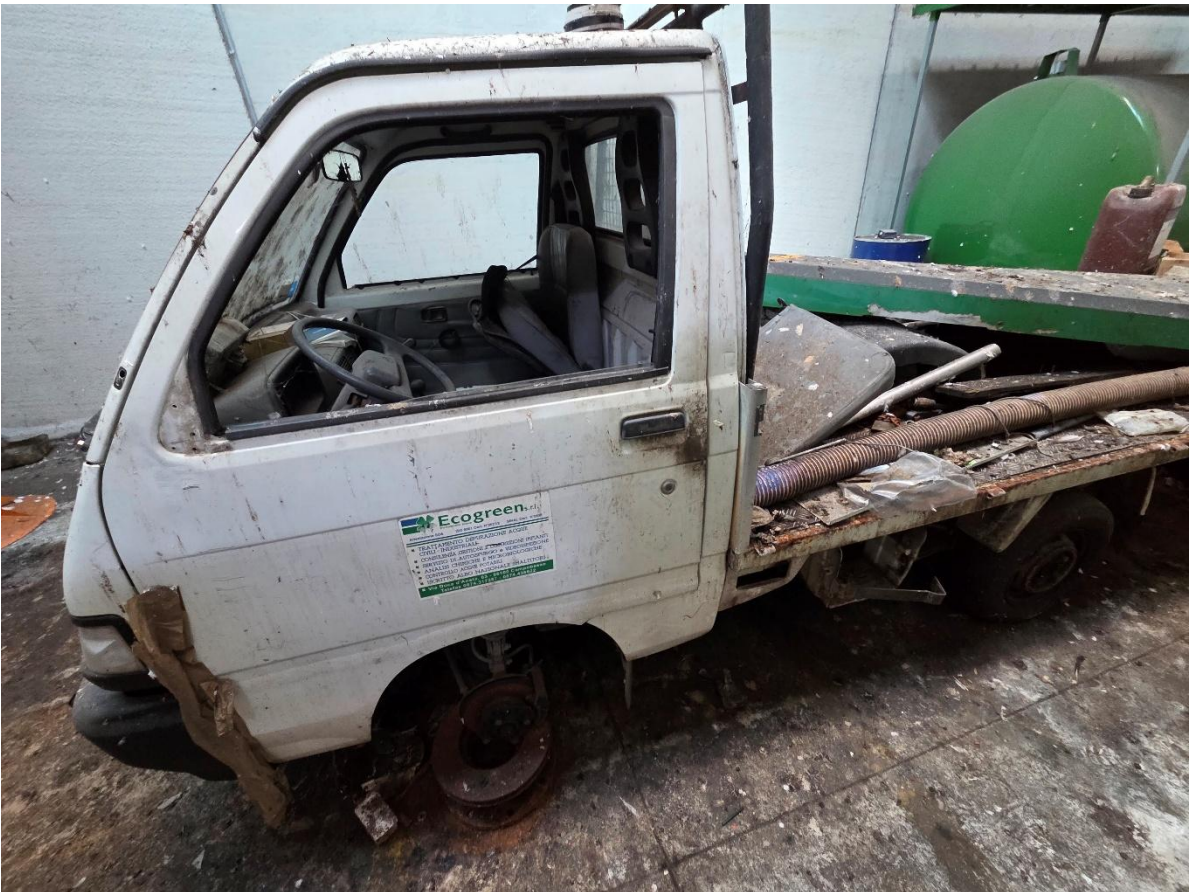
TIPO	TARGA	MARCA	MODELLO	N. TELAIO
AUTOCARRO	CD 245 DR	PIAGGIO	S85 PORTER	ZAPS8500000700889

Il bene oggetto di stima è costituito da un veicolo **PIAGGIO PORTER S85** targato **CD245DR** con **CASSONE**.

Il cespite è rappresentato da un autocarro a 2 assi con cassone a sponde, avente una potenza di 28KW, cilindrata 1.371 c.c., una portata di 630Kg alimentato a gasolio. Dalla carta di circolazione il bene risulta immatricolato in data 19.05.2004. La classe ambientale di appartenenza è **Euro_3**.

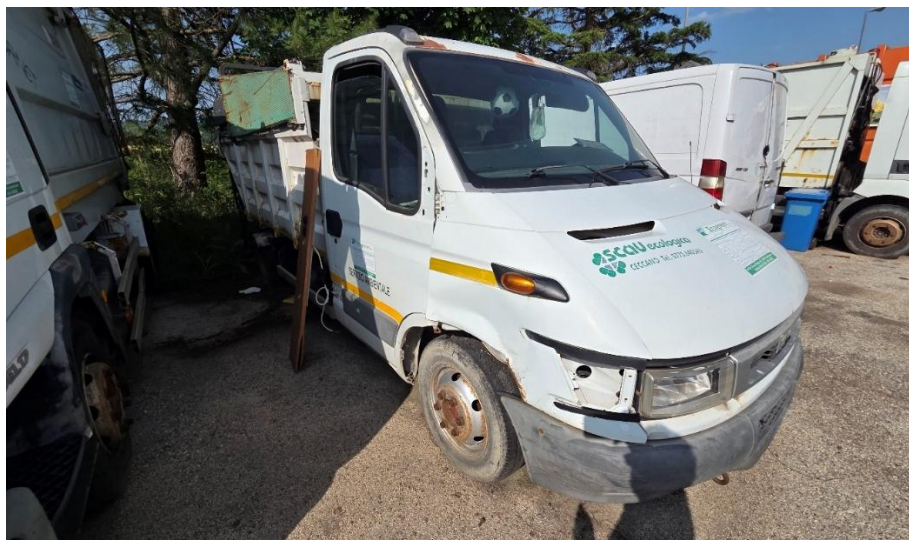
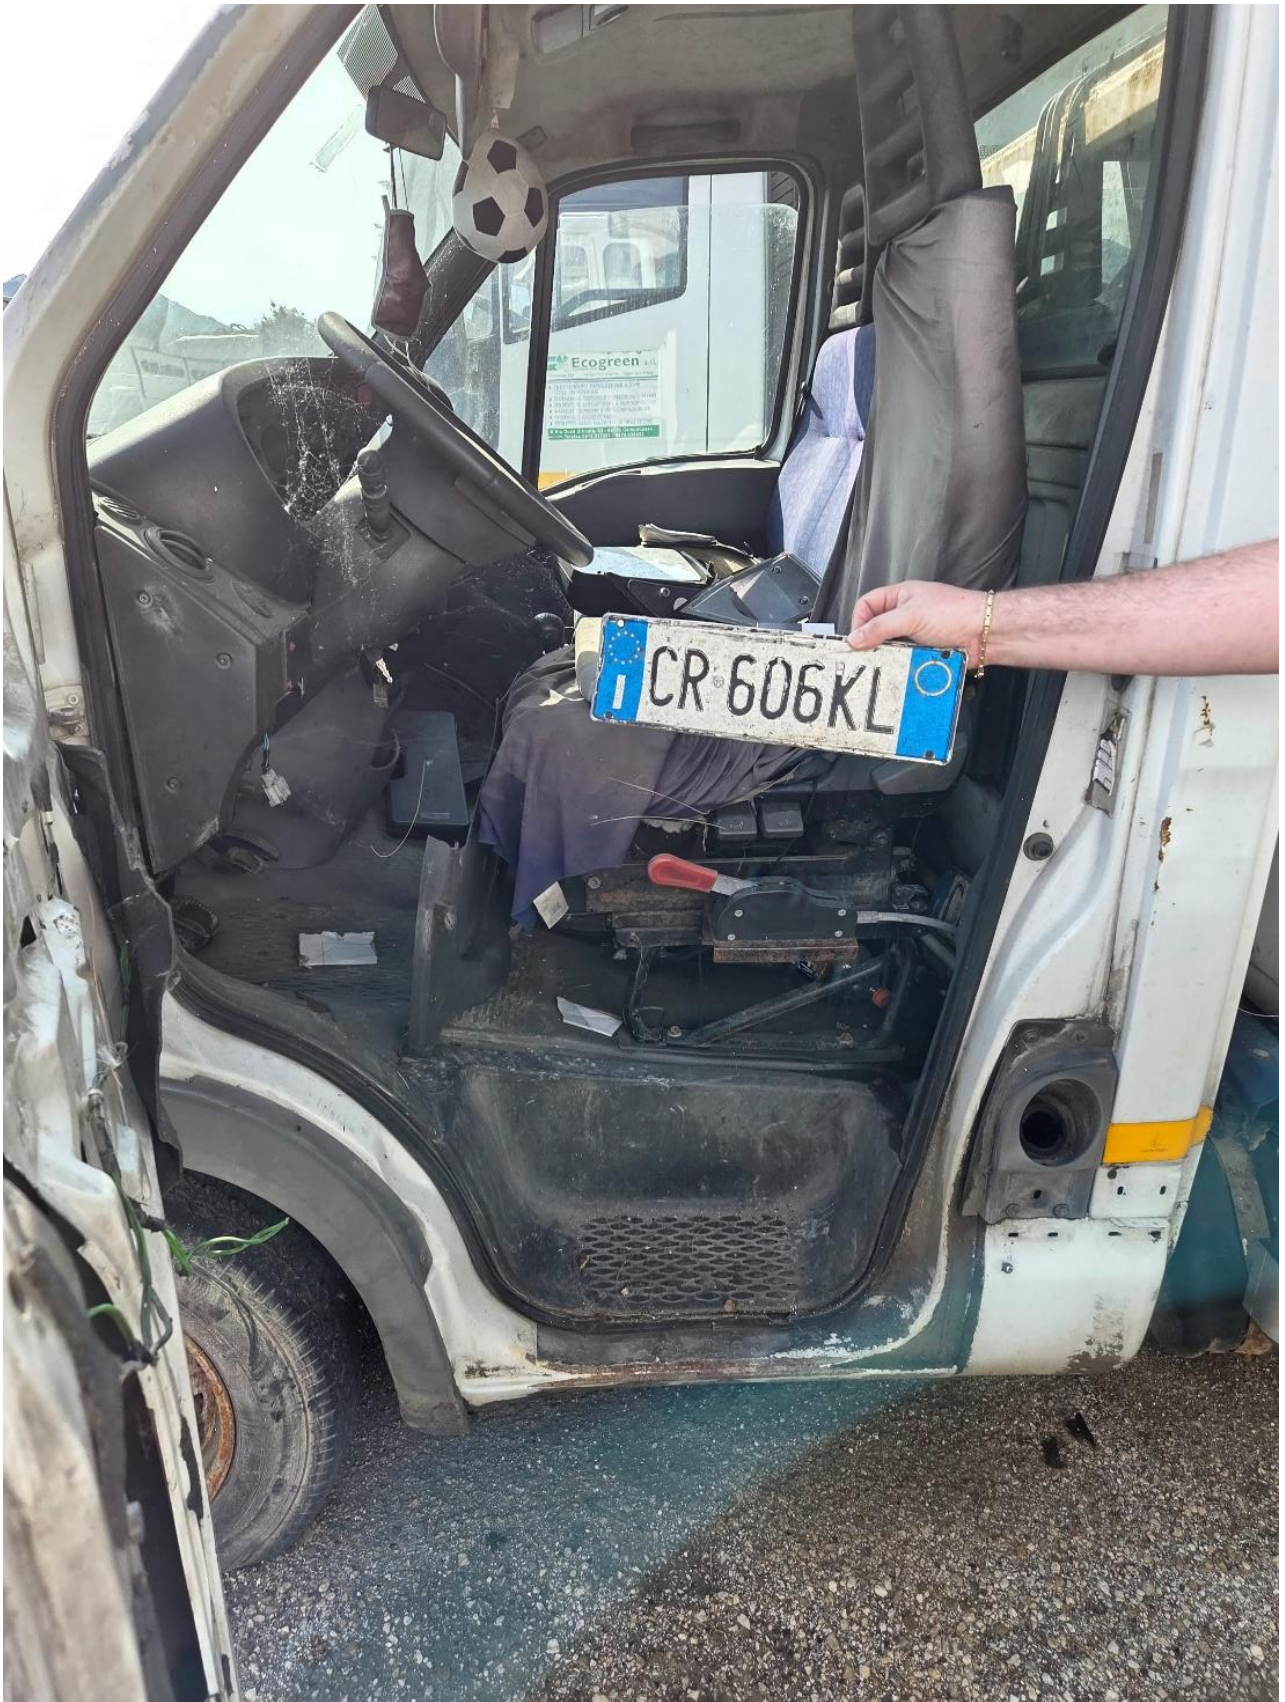
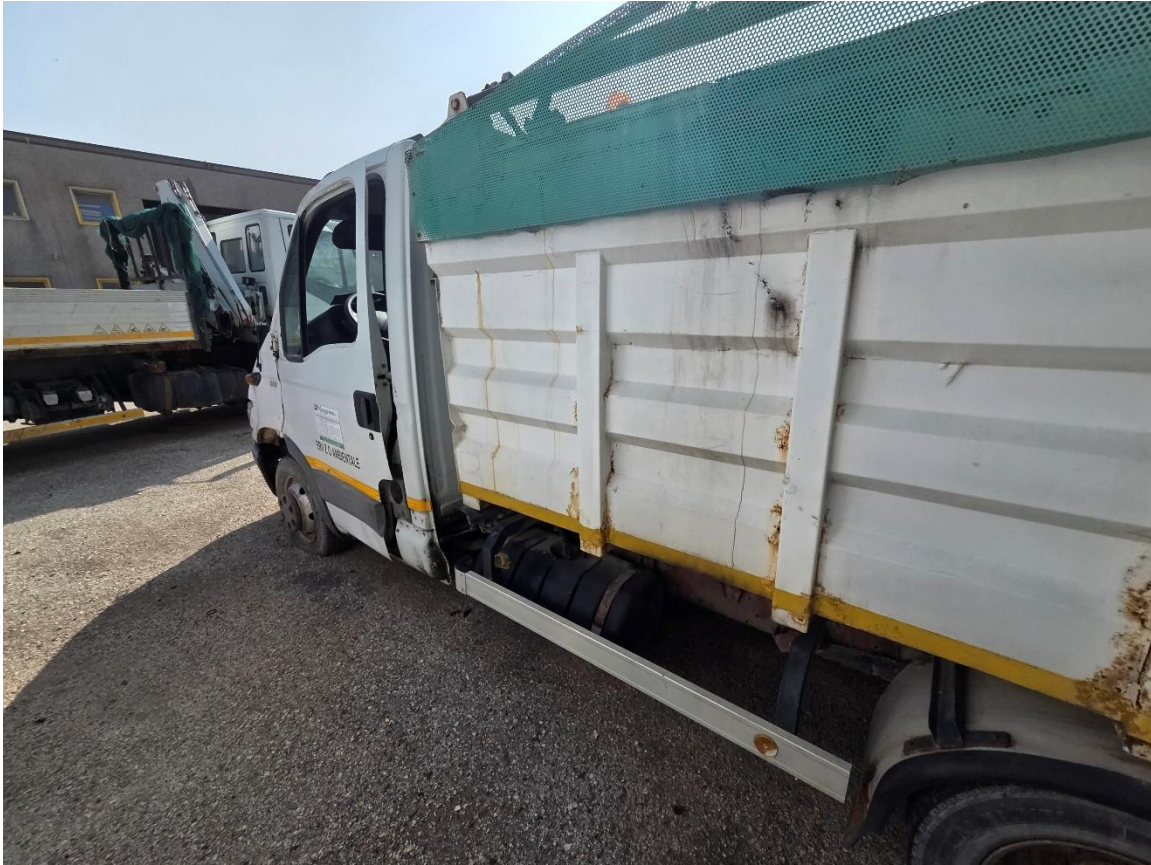
TIPO	TARGA	MARCA	MODELLO	N. TELAIO
AUTOVEICOLO TRASPORTO RIFIUTI	CR 606 KL	IVECO	50 C15	ZCFC50A000D228988

Il bene oggetto di stima è costituito da un veicolo **IVECO 50C15** targato **CR606KL** con **CASSONE**.

Il cespite è rappresentato da un autoveicolo a 2 assi con cassone per trasporto rifiuti, avente una potenza di 107KW, cilindrata 2.800 c.c., una portata di 1.455Kg alimentato a gasolio. Dalla carta di circolazione il bene risulta immatricolato in data 26.11.2004. La classe ambientale di appartenenza è **Euro_3**.

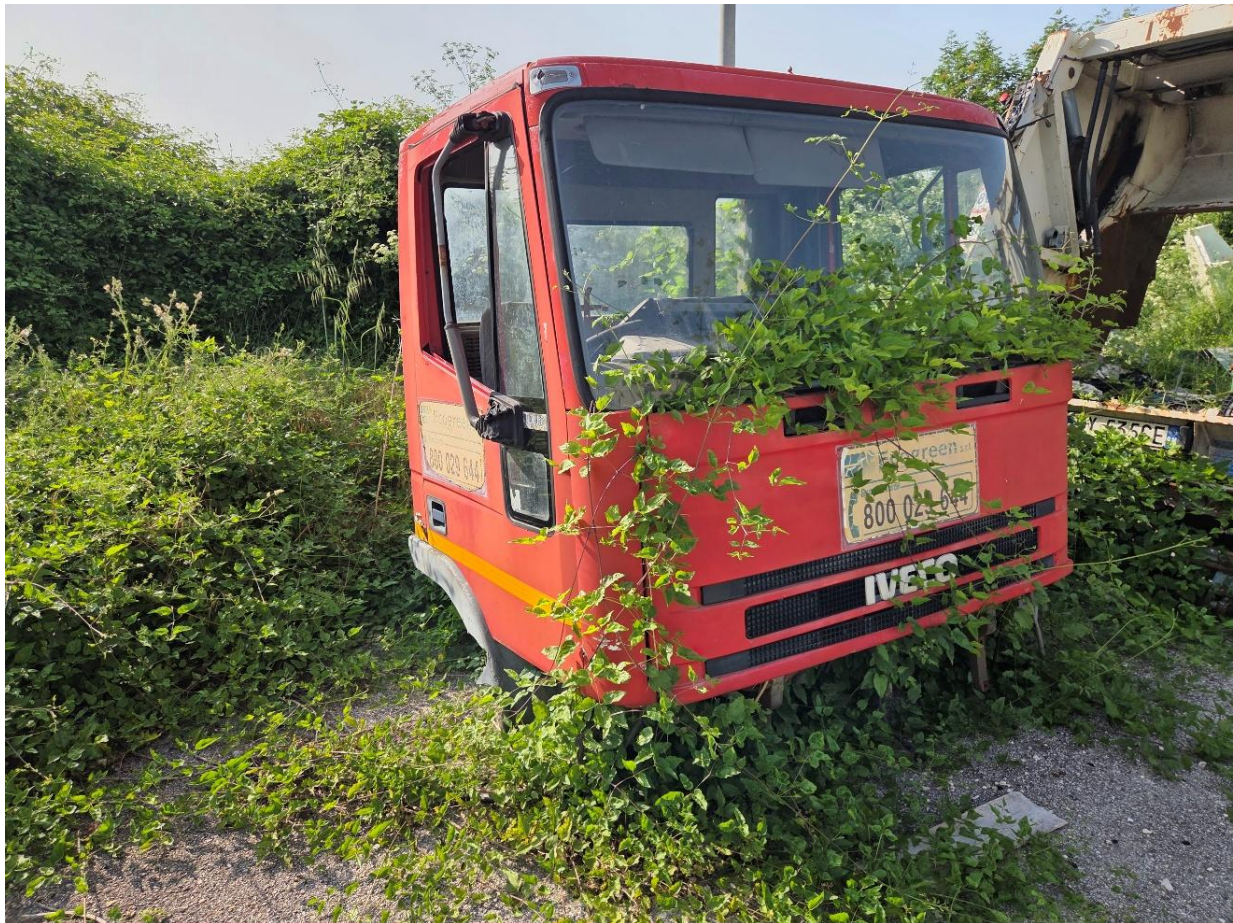
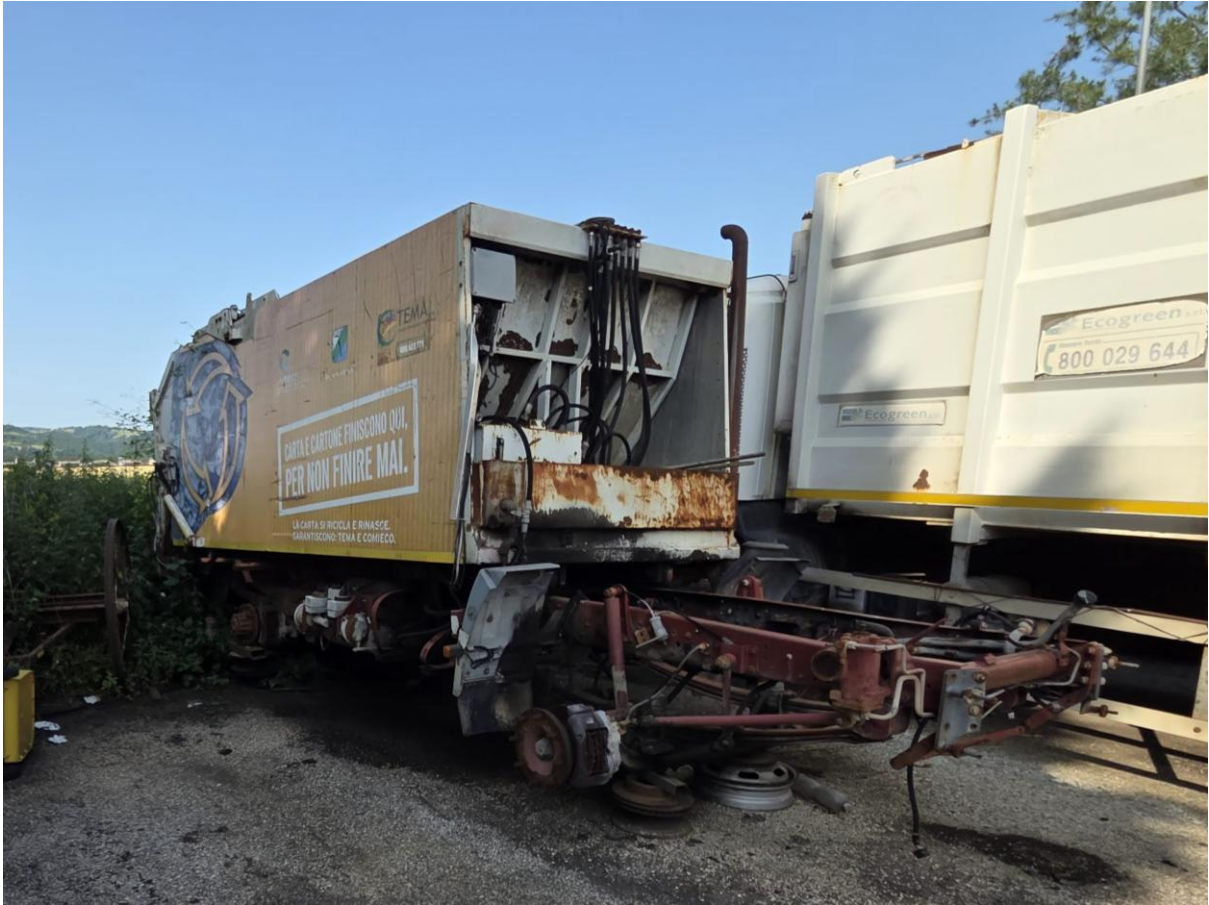
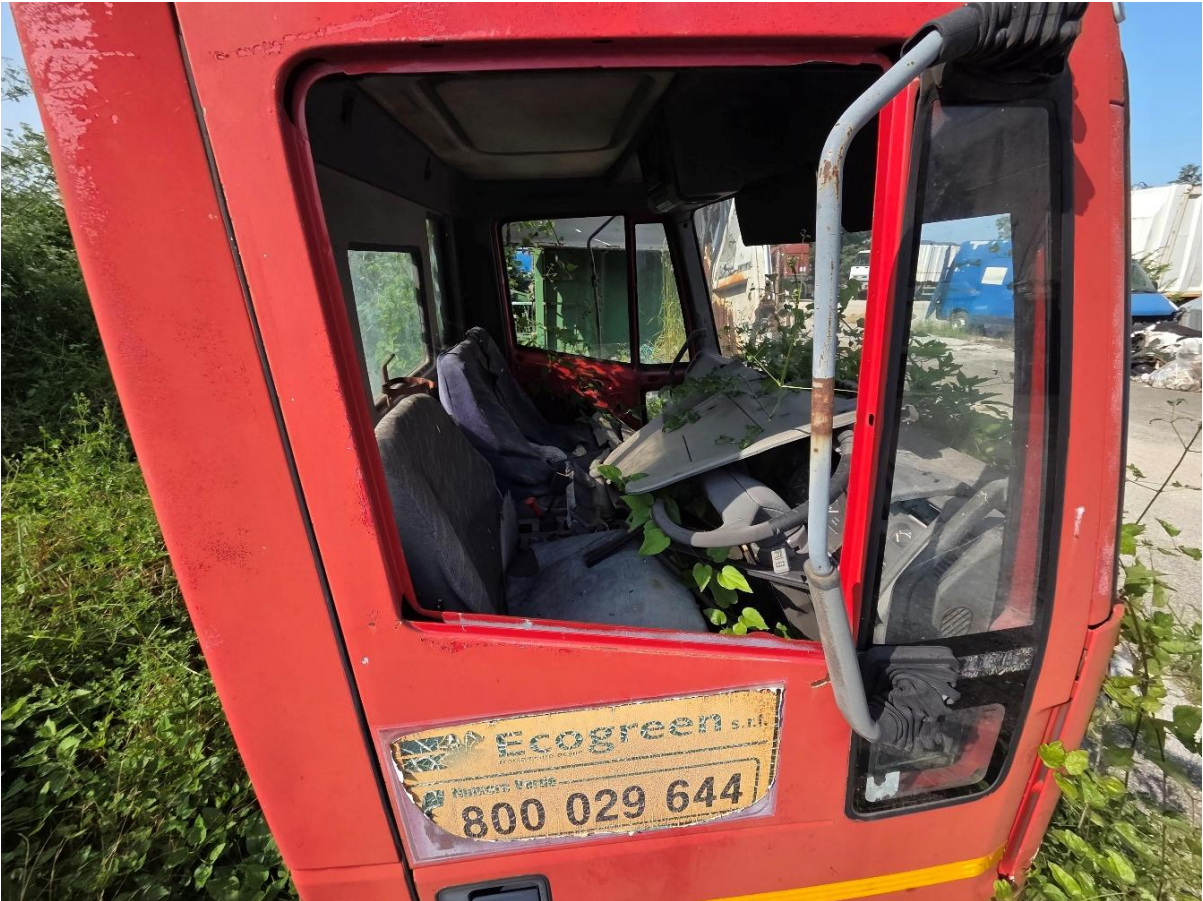
TIPO	TARGA	MARCA	MODELLO	N. TELAIO
AUTOVEICOLO TRASPORTO RIFIUTI	DZ 974 JR	IVECO	80 E15	ZCFA80A000B001534

Il bene oggetto di stima è costituito da un veicolo **IVECO 80E15** targato **DZ974JR** con **CASSONE COMPATTATORE**.

Il cespite è rappresentato da un autocarro a 2 assi con compattatore, avente una potenza di 105KW, cilindrata 5861 c.c., una portata di 2.800Kg alimentato a gasolio. Dalla carta di circolazione il bene risulta immatricolato in data 03.07.1992. La classe ambientale di appartenenza è **Euro_0**.

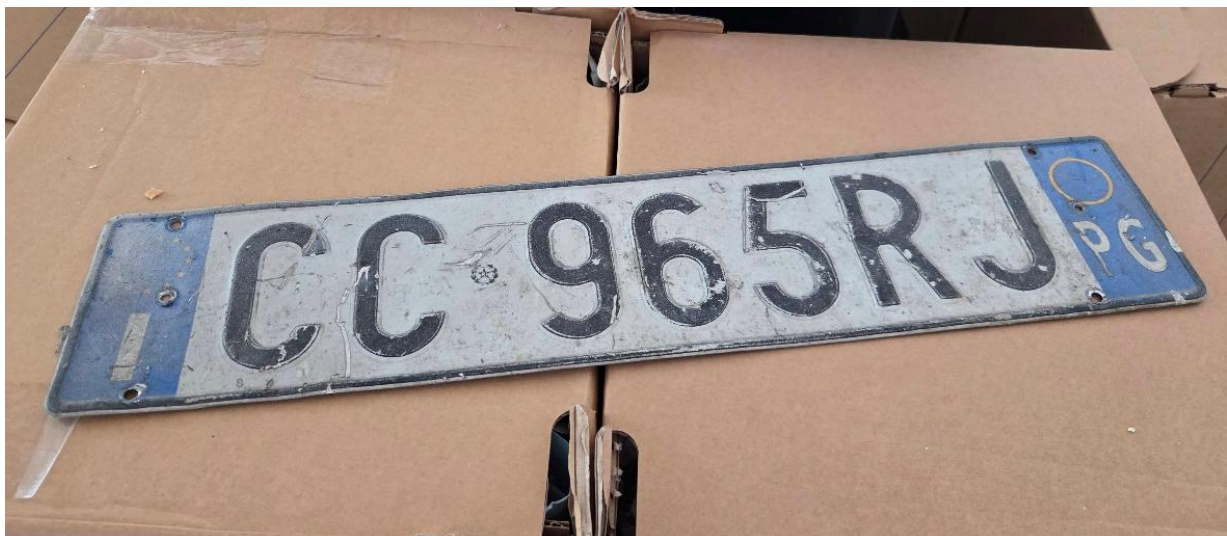
TIPO	TARGA	MARCA	MODELLO	N. TELAIO
AUTOCARRO CON CASSONE	CC965 RJ	PIAGGIO	PORTER S85	ZAPS8500000458121

Il bene oggetto di stima è costituito da un veicolo **PIAGGIO PORTER S85** targato **CC965RJ** con **CASSONE**.

Il cespite è rappresentato da un autocarro a 2 assi con cassone, avente una potenza di 28KW, cilindrata 1371 c.c., una portata di 560Kg alimentato a gasolio. Dalla carta di circolazione il bene risulta immatricolato in data 12.02.2003. La classe ambientale di appartenenza è **Euro_3**.

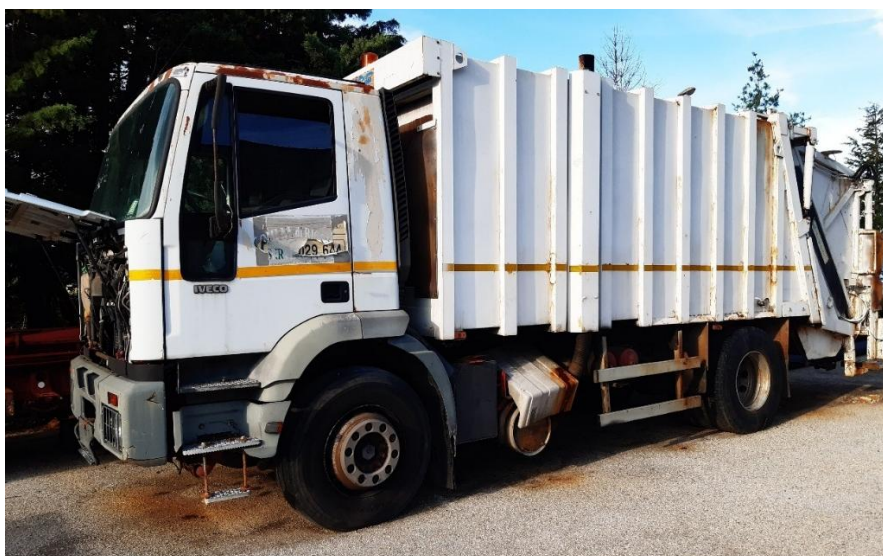
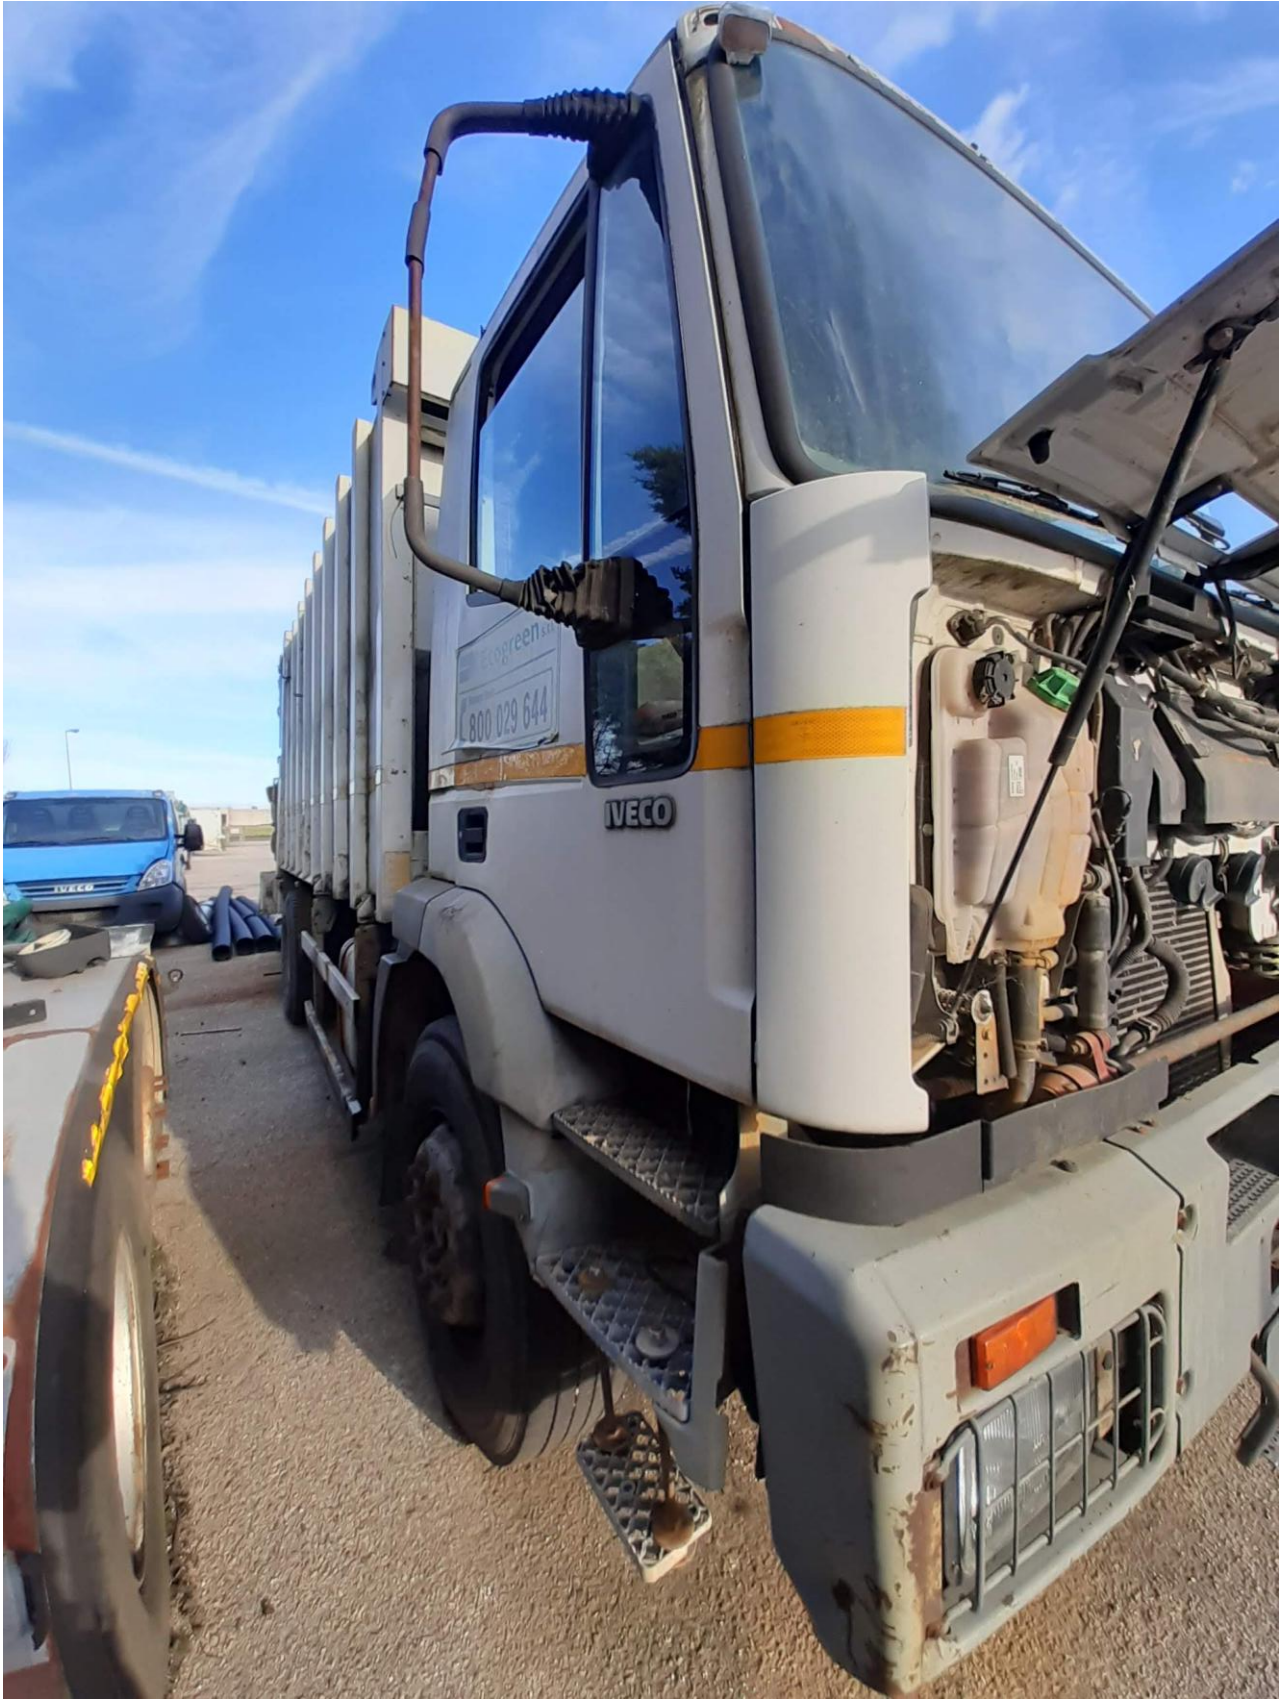
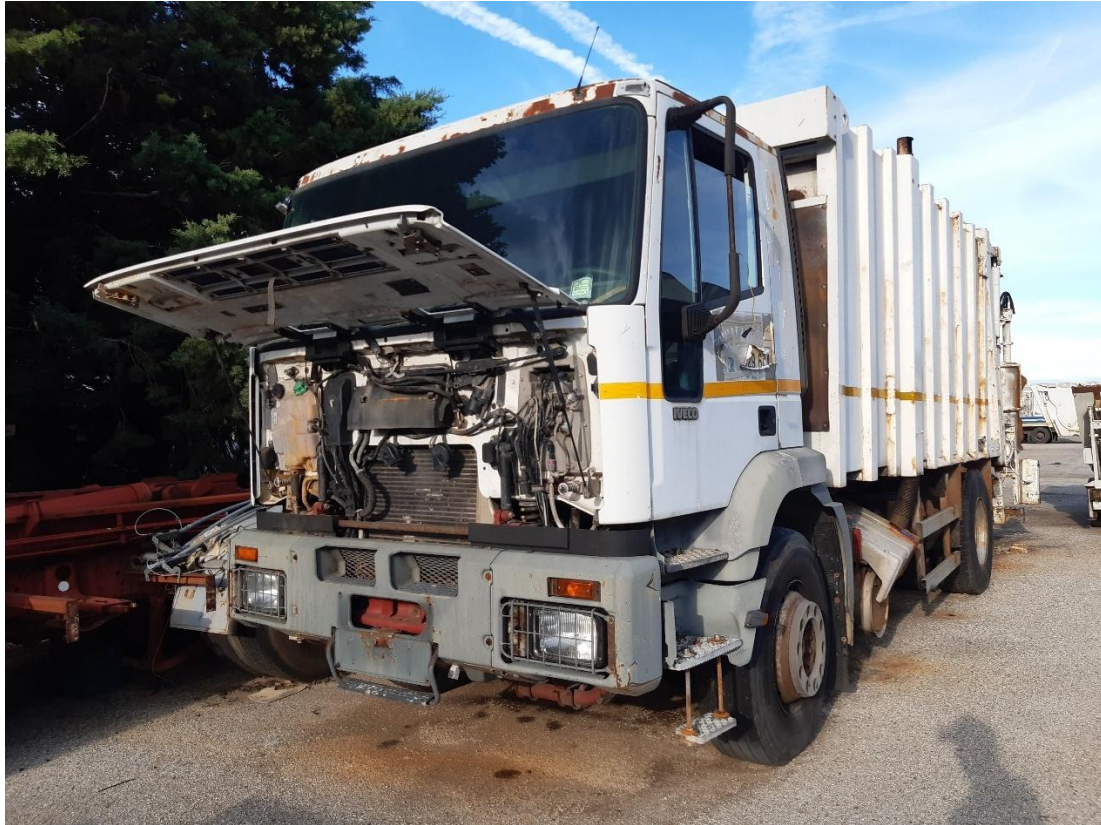
TIPO	TARGA	MARCA	MODELLO	N. TELAIO
AUTOVEICOLO TRASPORTO RIFIUTI	BF 305 AH	IVECO	MAGIRUS 190 E27	WJMA1VM0004213204

Il bene oggetto di stima è costituito da un veicolo **IVECO MAGIRUS 190 E27** targato **BF305AH** per **TRASPORTO RIFIUTI**.

Il cespite è rappresentato da un autoveicolo a 2 assi con cassone compattatore, avente una potenza di 200KW, cilindrata 7.790 c.c., una portata di 6.850Kg alimentato a gasolio. Dalla carta di circolazione il bene risulta immatricolato in data 22.07.1999. La classe ambientale di appartenenza è **Euro_2**.
