TRIBUNALE ORDINARIO DI CAMPOBASSO

Fallimento [REDACTED]

**Fabbricato in CAMPOCHIARO (CB) di cui al FG.6, P.IIa 850 e
pertinenze piazzale e terreni**

Lotto n. 73 FAB.

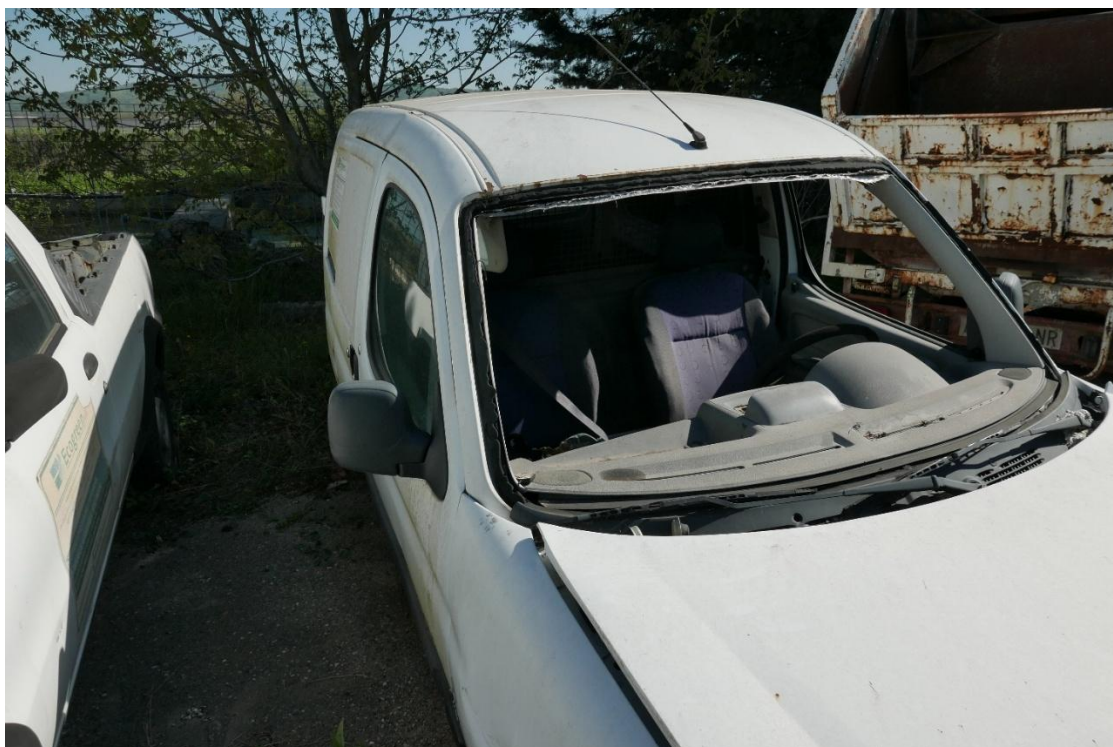
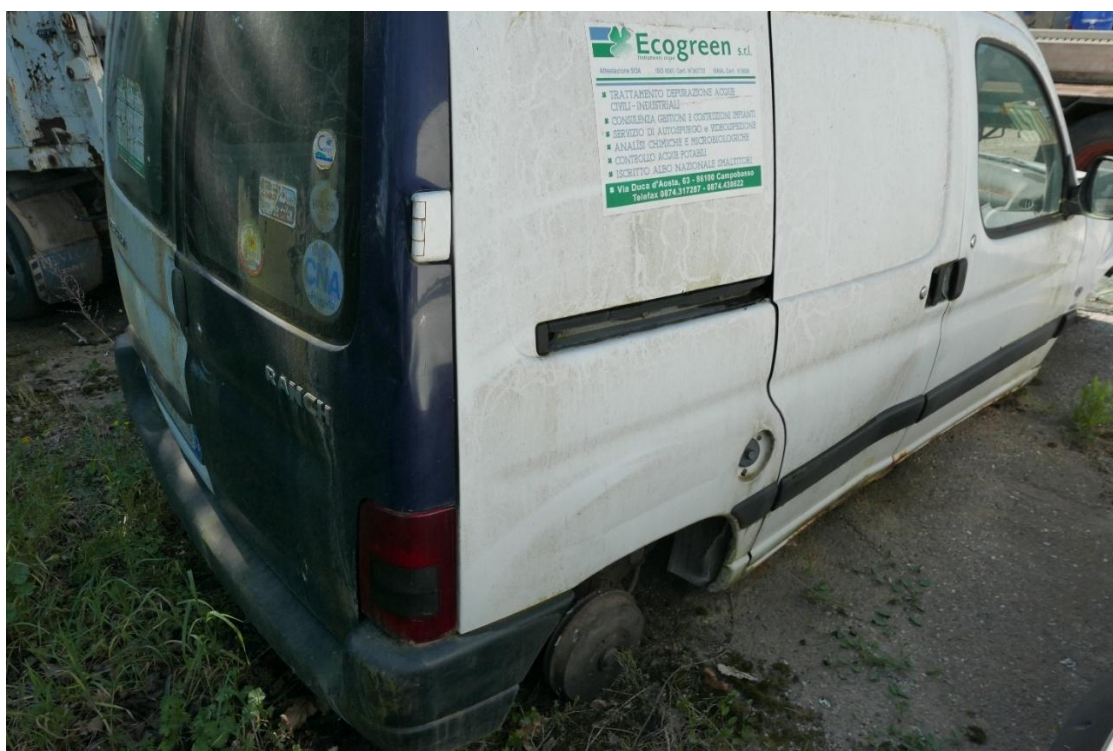
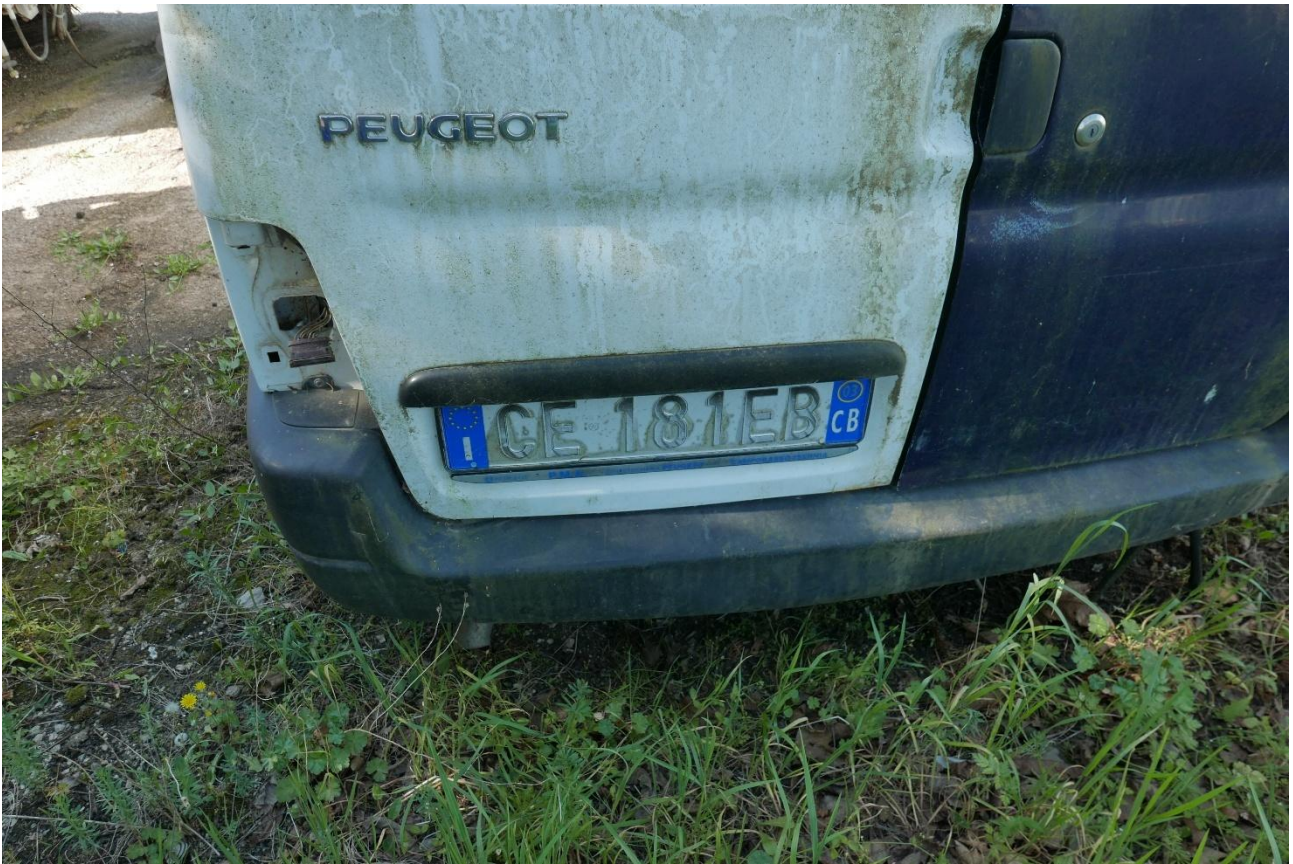
TIPO	TARGA	MARCA	MODELLO	N. TELAIO
AUTOCARRO FURGONATO TRASPORTO RIFIUTI	CE 181 EB	PEUGEOT	RANCH	VF3GCRHYB96053722

Il bene oggetto di stima è costituito da un veicolo **PEUGEOT RANCH** targato **CE181EB FURGONATO**.

Il cespite è rappresentato da un autocarro a 2 assi furgonato, avente una potenza di 66KW, cilindrata 1997 c.c., una portata di 551Kg alimentato a gasolio. Dalla carta di circolazione il bene risulta immatricolato in data 24.10.2003. La classe ambientale di appartenenza è **Euro_3**.

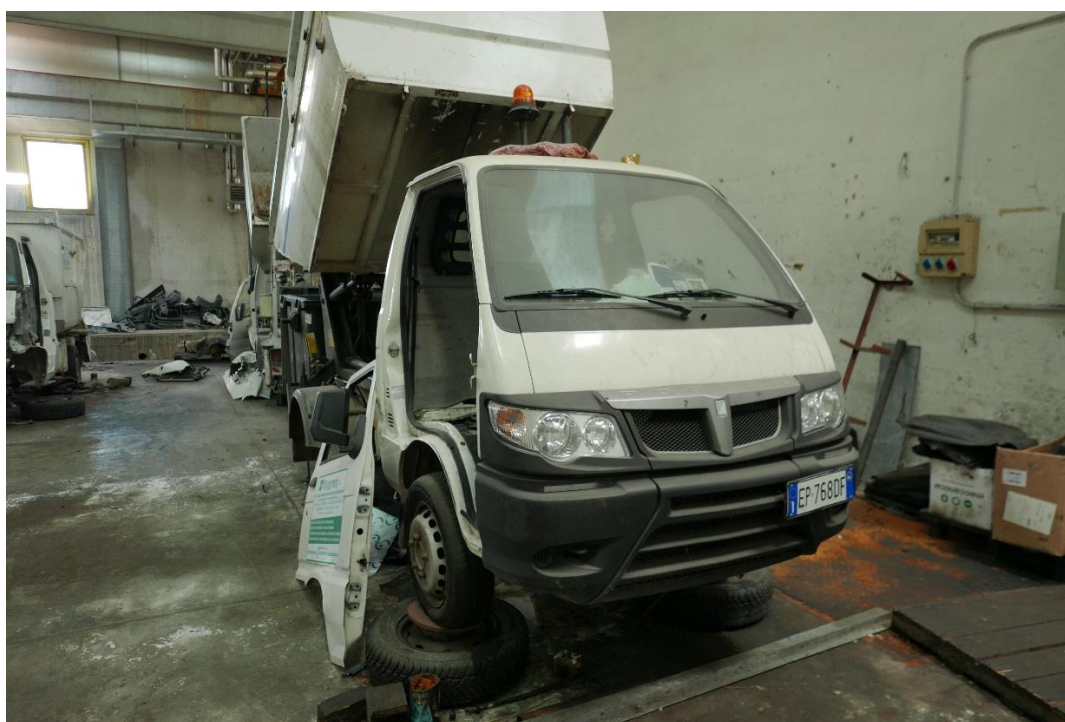
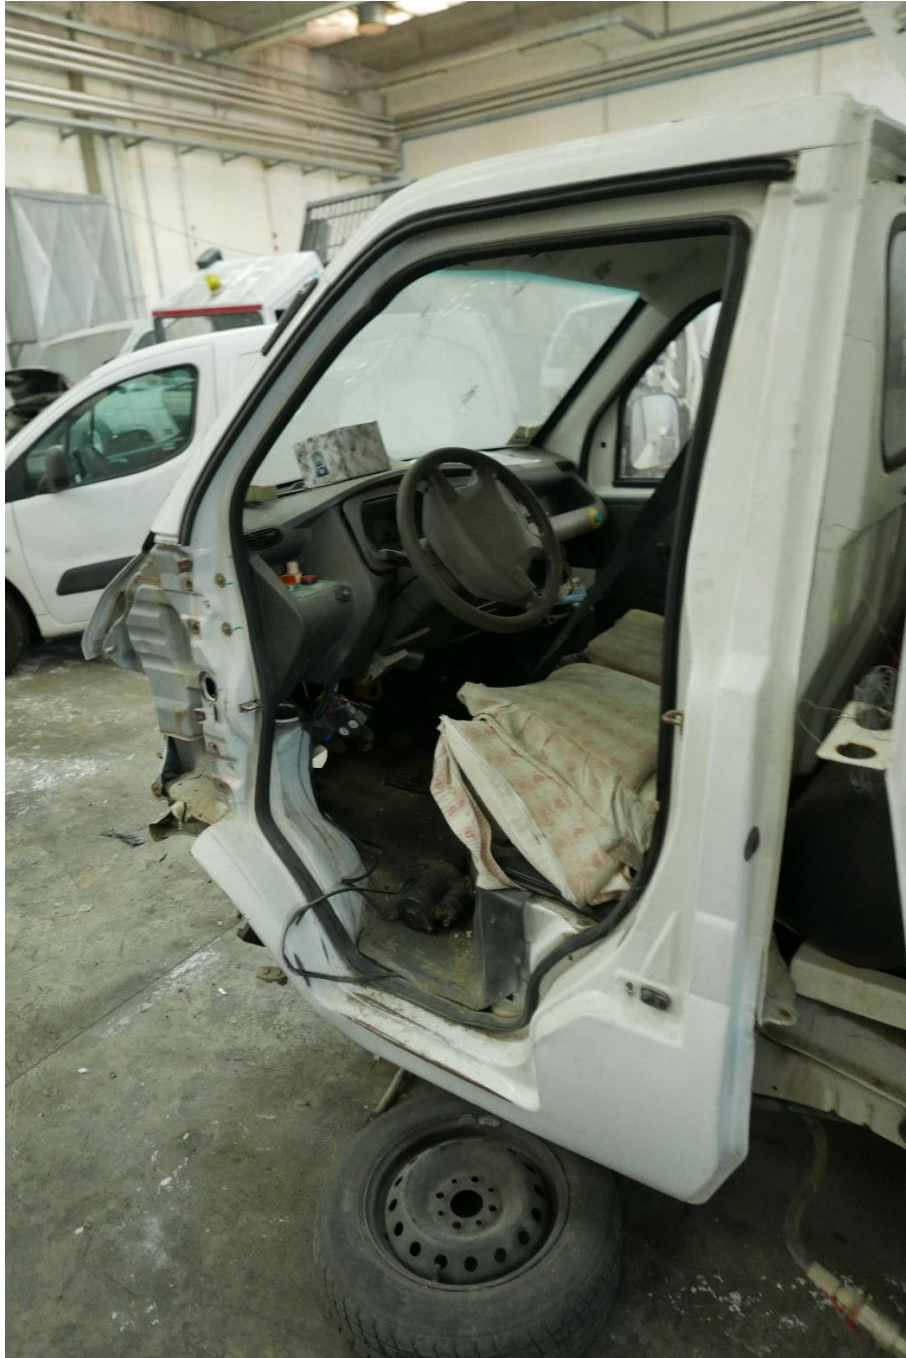
TIPO	TARGA	MARCA	MODELLO	N. TELAIO
AUTOVEICOLO CON CASSONE	EP 768 DF	PIAGGIO	PORTER S91	ZAPS91AKW00001005

Il bene oggetto di stima è costituito da un veicolo **PIAGGIO PORTER S91** targato **EP768DF** con **CASSONE PER TRASPORTO RIFIUTI**.

Il cespite è rappresentato da un autoveicolo a 2 assi con cassone per trasporto rifiuti, avente una potenza di 47KW, cilindrata 1.201 c.c., una portata di 685Kg alimentato a gasolio. Dalla carta di circolazione il bene risulta immatricolato in data 23.01.2015. La classe ambientale di appartenenza è **Euro_5b**.

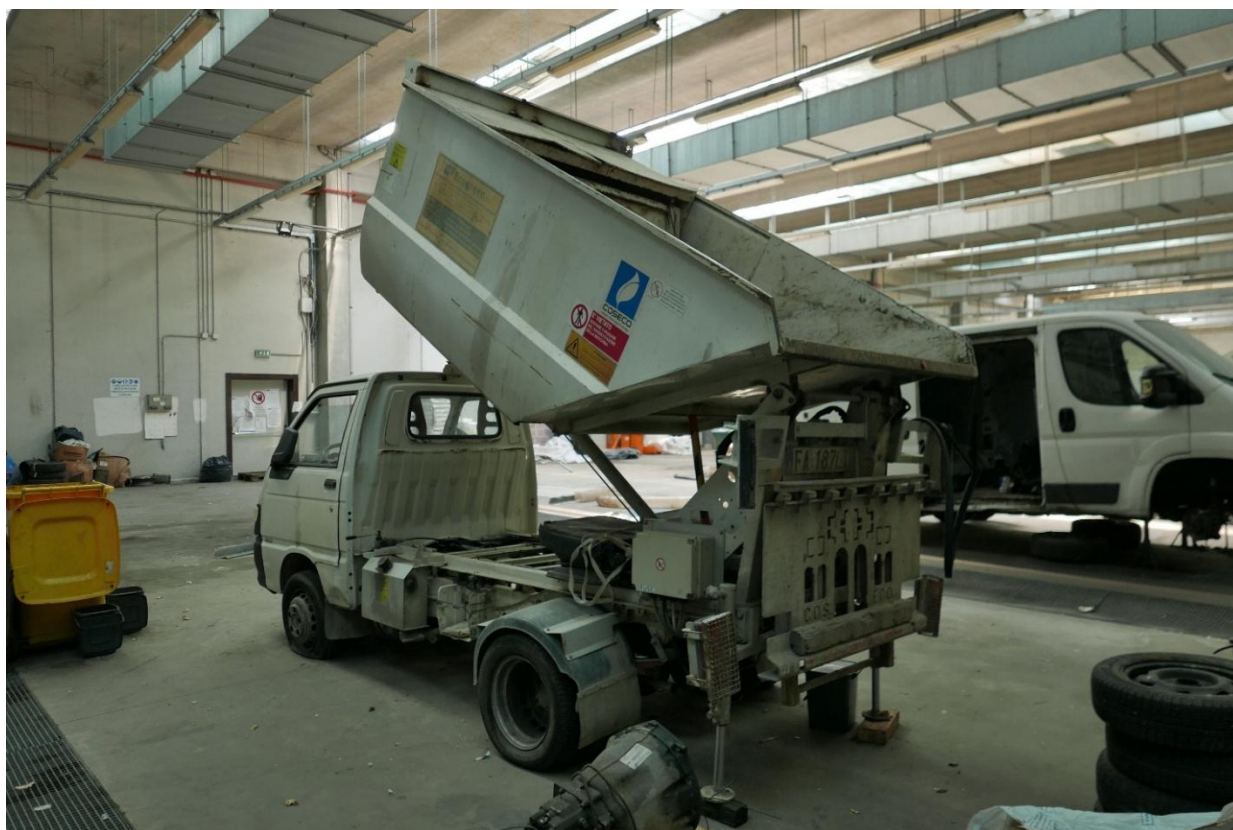
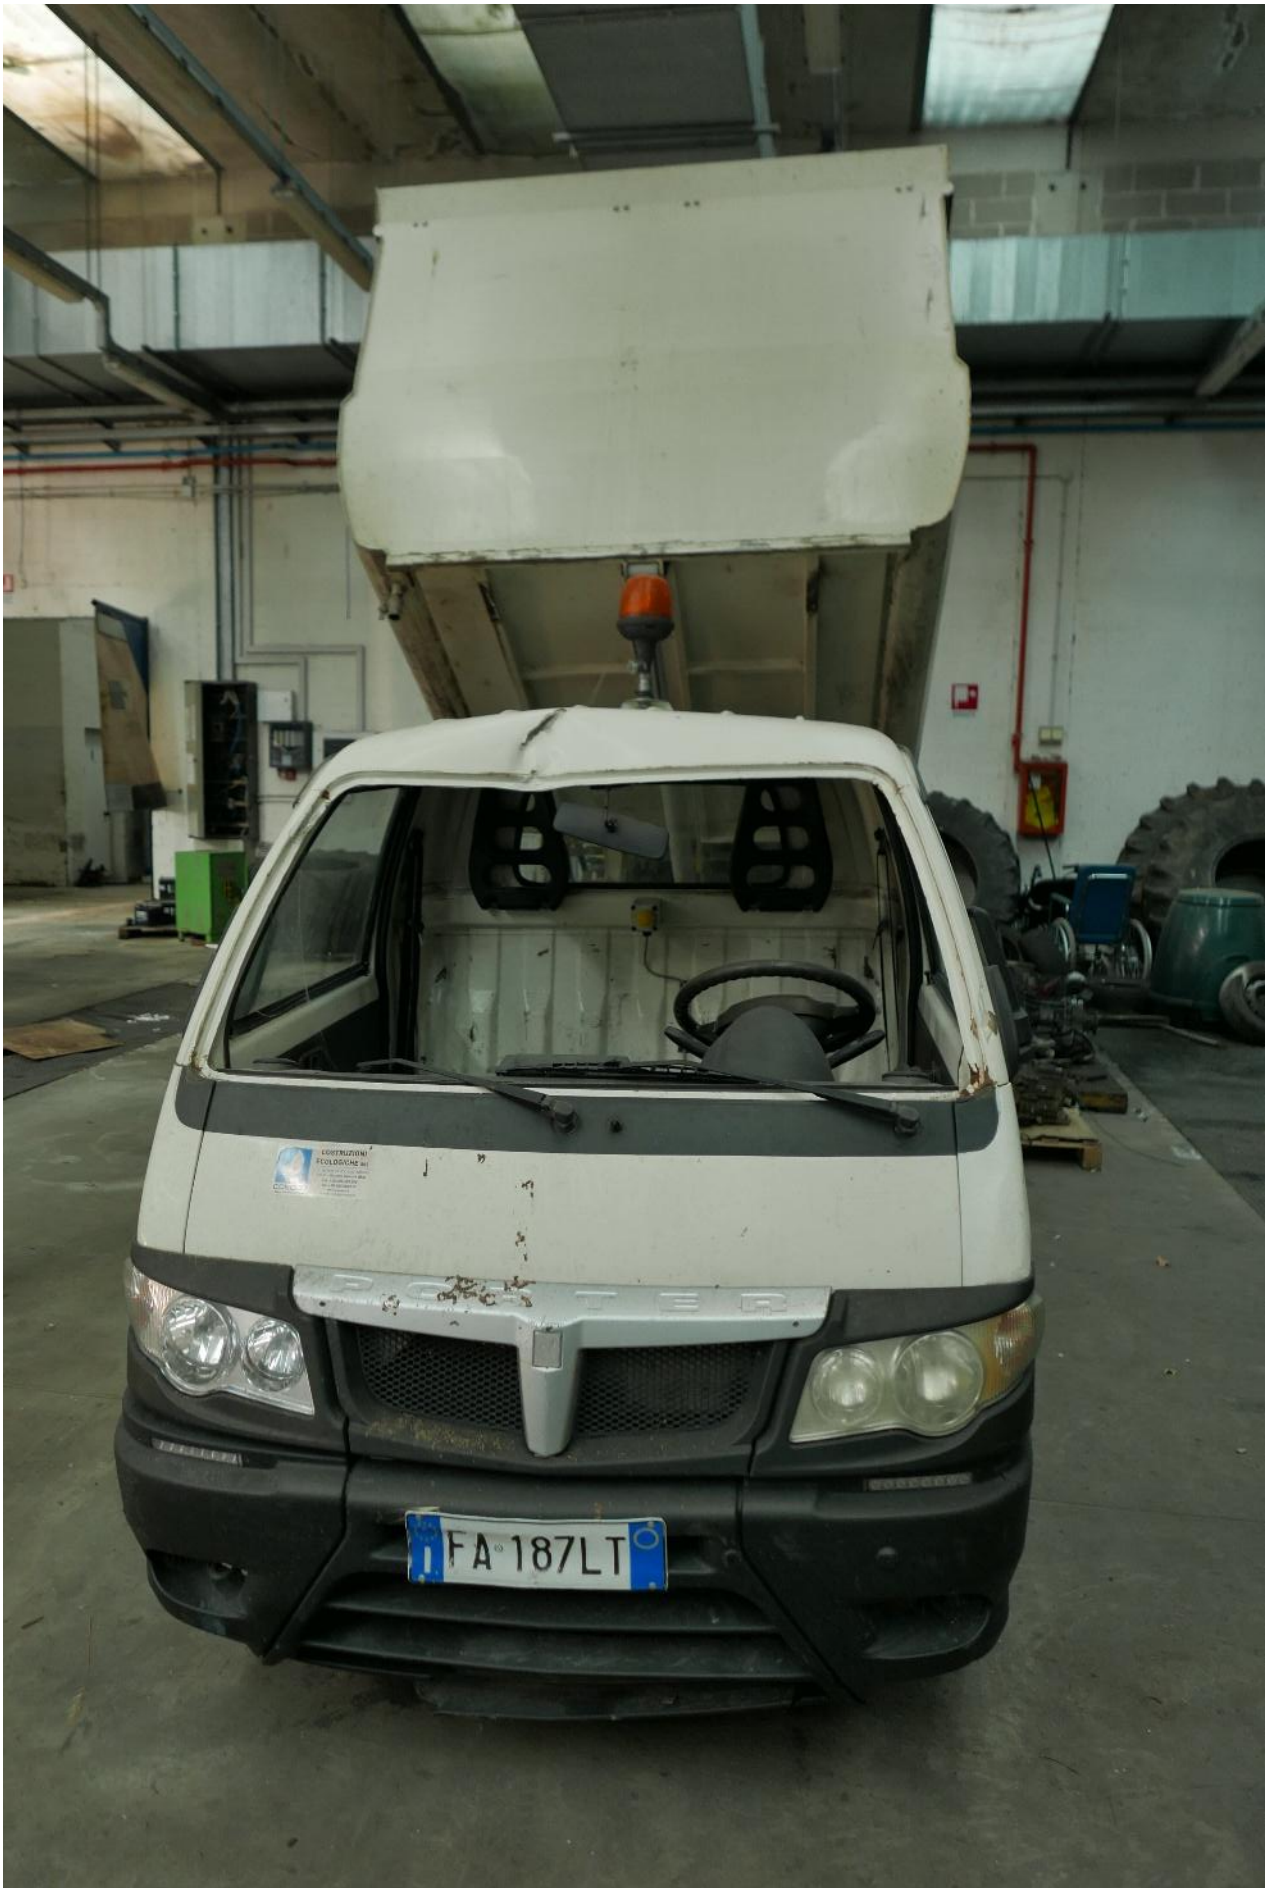
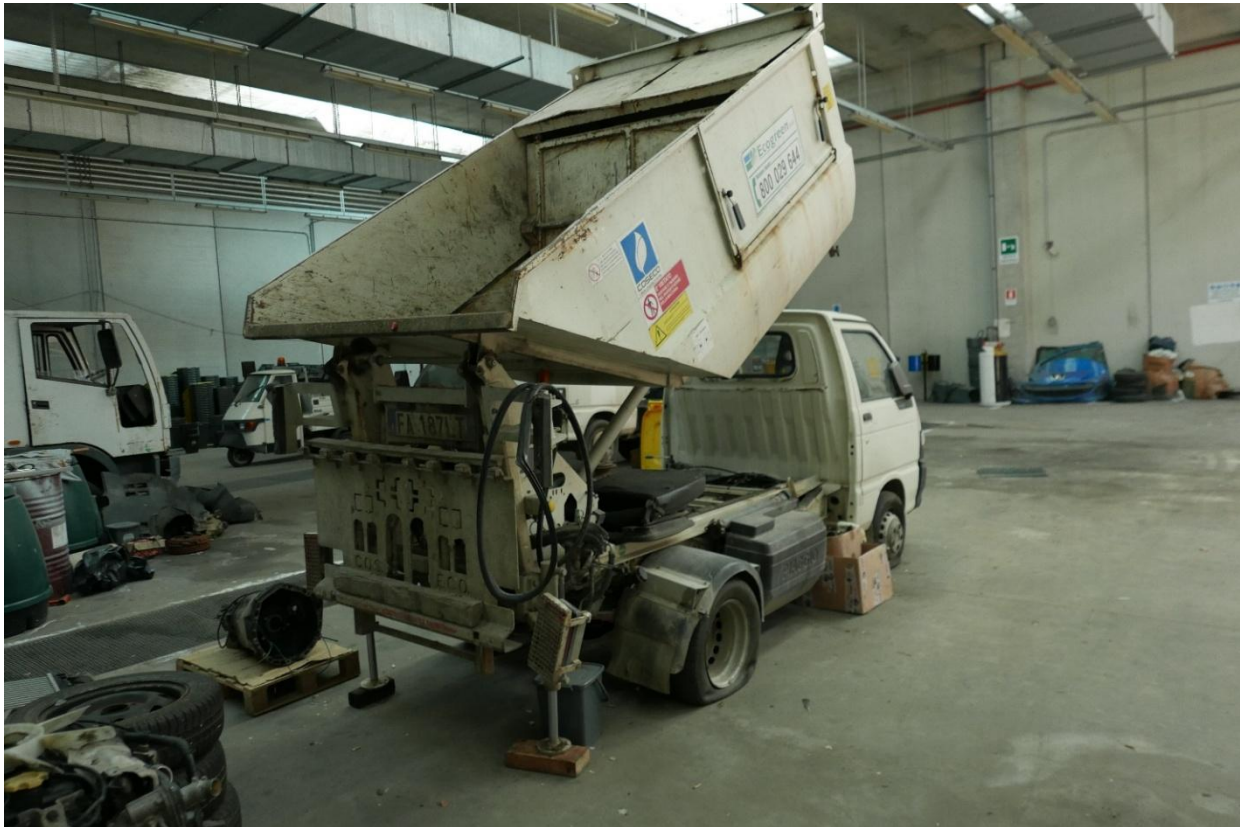
TIPO	TARGA	MARCA	MODELLO	N. TELAIO
AUTOVEICOLO CON CASSONE	FA 187 LT	PIAGGIO	S91	ZAPS90AGW00001143

Il bene oggetto di stima è costituito da un veicolo **PIAGGIO PORTER S90** targato **FA187LT** con **CASSONE PER TRASPORTO RIFIUTI**.

Il cespite è rappresentato da un autoveicolo a 2 assi con cassone per trasporto rifiuti, avente una potenza di 60KW, cilindrata 1299 c.c., una portata di 700Kg alimentato a benzina e gas liquido. Dalla carta di circolazione il bene risulta immatricolato in data 11.04.2016. La classe ambientale di appartenenza è **Euro_6**.
