**TRIBUNALE ORDINARIO  
BUSTO ARSIZIO (VA)  
ESPROPRIAZIONI IMMOBILIARI  
n° 227/2025**

**CONSULENZA ESTIMATIVA GIUDIZIARIA**

**A** Vani ad uso ripostiglio, lavanderia, cucina e piccola area esterna (ex portico) a Gorla Maggiore (VA) Via Giorgiotti n. 3, della superficie commerciale di circa 37,00 mq per la quota di 1/1 di piena proprietà (o). L'unità immobiliare oggetto di valutazione è posta al piano terra, ha varie altezze interne: da circa 2,36m a 2,66m.

**B** Autorimessa a Gorla Maggiore (VA) Via Giorgiotti n. 3, della superficie commerciale di circa 42,00 mq per la quota di 1/1 di piena proprietà (o). L'unità immobiliare oggetto di valutazione è posta al piano terra, ha altezza interna di circa 2,40m.

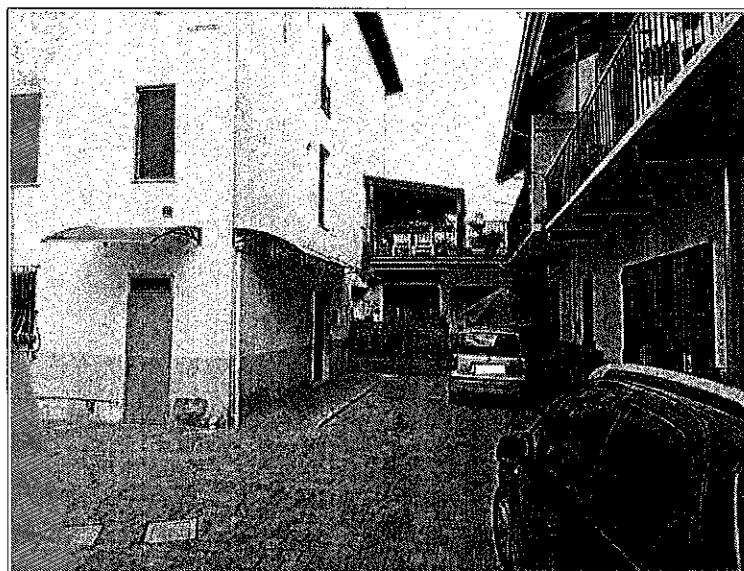
*Foto 01*

L'accesso all'unità immobiliare avviene attraverso un'area cortilizia comune pavimentata con masselli autobloccanti (**Foto 1** - frecce rosse: finestra cucina ed ingresso). Il prospetto esterno si presenta in discreto stato di conservazione, caratterizzato da un ingresso misto che denota la natura ibrida dell'utilizzo attuale: è infatti presente una serranda metallica avvolgibile, tipica delle autorimesse, affiancata da una porta di primo accesso ed una piccola finestra, oltreché da un'ulteriore apertura finestrata protetta da inferriata fissa (**Foto 2, 3**).

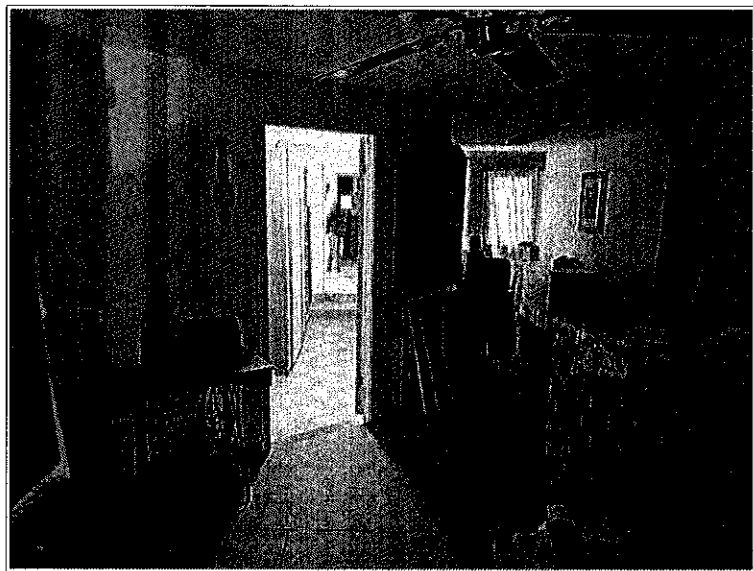
Varcando la soglia, si accede al vano principale dell'immobile, corrispondente catastalmente all'autorimessa di circa 37mq netti (Foto 4, 5, 6). L'ambiente è stato oggetto di opere di finitura volte a trasformarlo in zona giorno: la pavimentazione industriale è stata sostituita da listelli in legno piastrelle in gres porcellanato posate in diagonale e le pareti sono state intonacate e tinteggiate, con l'inserimento di un rivestimento decorativo in finta pietra nell'angolo ospitante una stufa a pellet (Foto 5, 7). L'ingresso è delimitato visivamente da un muretto basso curvilineo in mattoni faccia a vista (Foto 4, 6), elemento architettonico non presente nel titolo abilitativo originario.

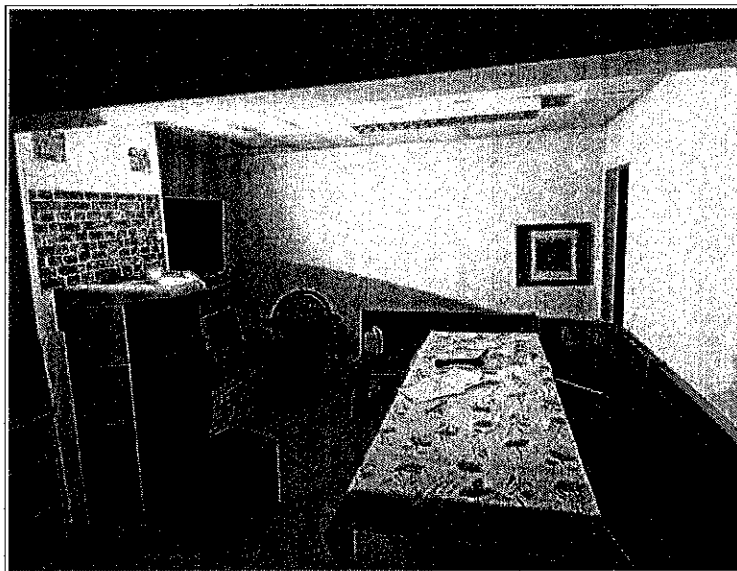
Nonostante l'apparente gradevolezza delle finiture civili, lo stato manutentivo di questo ambiente rivela gravi criticità igienico-sanitarie: il soffitto, la cui altezza utile è stata ridotta a circa 240 cm, presenta diffusi ed evidenti fenomeni di ammaloramento dovuti a umidità di condensa e formazioni fungine (muffe), particolarmente concentrate in corrispondenza dei corpi illuminanti e degli angoli superiori del locale ripostiglio 01 (Foto 7, 8), sintomo inequivocabile di uno scarso isolamento termico e di un'insufficiente aerazione.

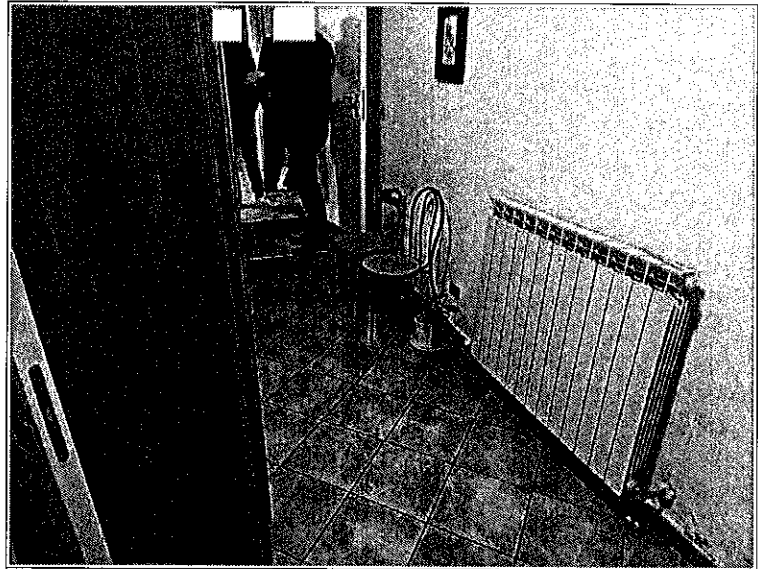
*Foto 09**Foto 10*

La distribuzione interna prosegue attraverso un disimpegno centrale (Foto 9, 10), la cui conformazione risulta modificata rispetto al progetto originario mediante lo spostamento di tramezzature. In questa zona di passaggio, le pareti manifestano segni di degrado nella fascia bassa, con sfarinamento dell'intonaco e macchie scure riconducibili a umidità di risalita capillare.

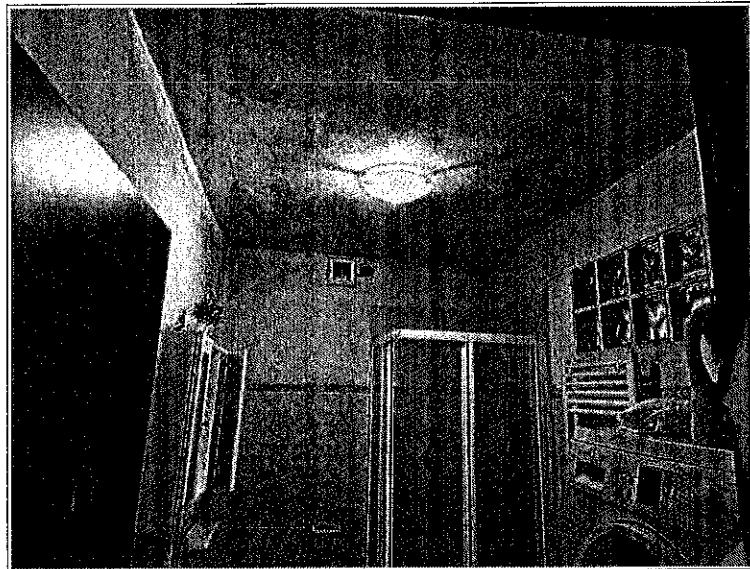
*Foto 11**Foto 12*

Dal disimpegno si accede ai vani accessori. Il locale destinato a servizio igienico/lavanderia (Foto 11, 12), ricavato nell'ex lavatoio, è dotato di sanitari completi (lavabo, wc, bidet, box doccia) e attacchi per lavatrice; tuttavia, l'ambiente versa in pessime condizioni di salubrit . L'illuminazione naturale   affidata esclusivamente a una parete in vetrocemento fisso che non consente il ricambio d'aria, fattore che ha causato una massiccia infestazione di muffa nera che ricopre quasi interamente la superficie del soffitto.

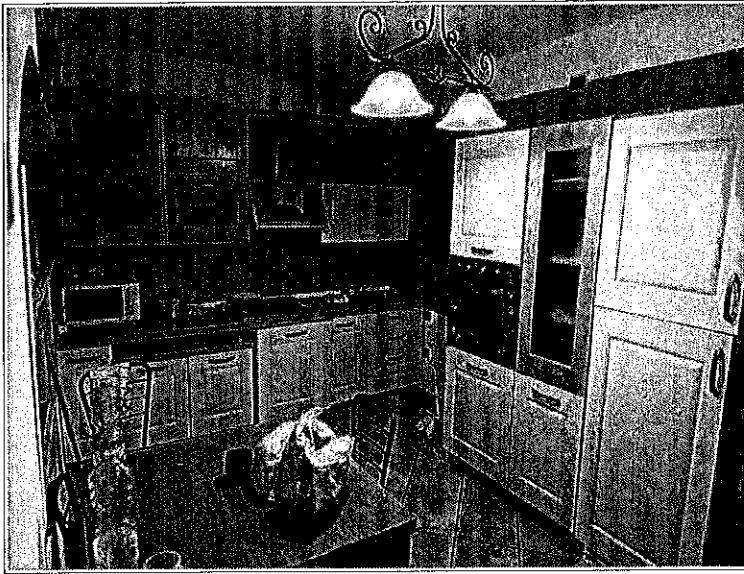
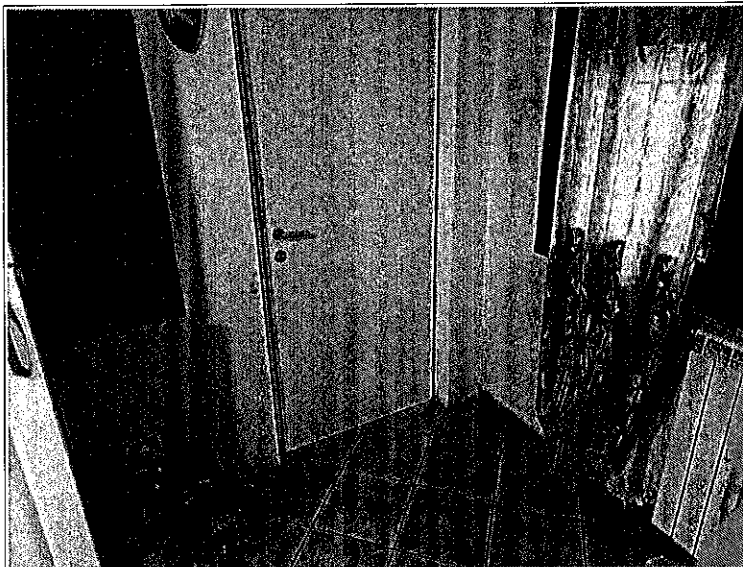
Il locale adibito a cucina (Foto 15) risulta l'unico ambiente potenzialmente dotato di requisiti di aerazione naturale, grazie alla presenza di una finestra a due ante in legno completa di avvolgibile e inferriata di sicurezza esterna.

Nonostante la presenza dell'infisso apribile nella zona cucina, si riscontrano comunque evidenti formazioni di muffa e ponti termici lungo le giunzioni parete-soffitto (Foto 15), confermando la natura strutturalmente malsana dell'immobile nel suo attuale utilizzo residenziale. Si può notare la porta di collegamento con altra unità immobiliare (foto 17)
